STAVEBNĚ TECHNICKÝ PRŮZKUM VAD OBJEKTU

MATEŘSKÁ ŠKOLA HRADEŠÍNSKÁ

Místo stavby: Hradešínská 1974/17
101 00 Vinohrady

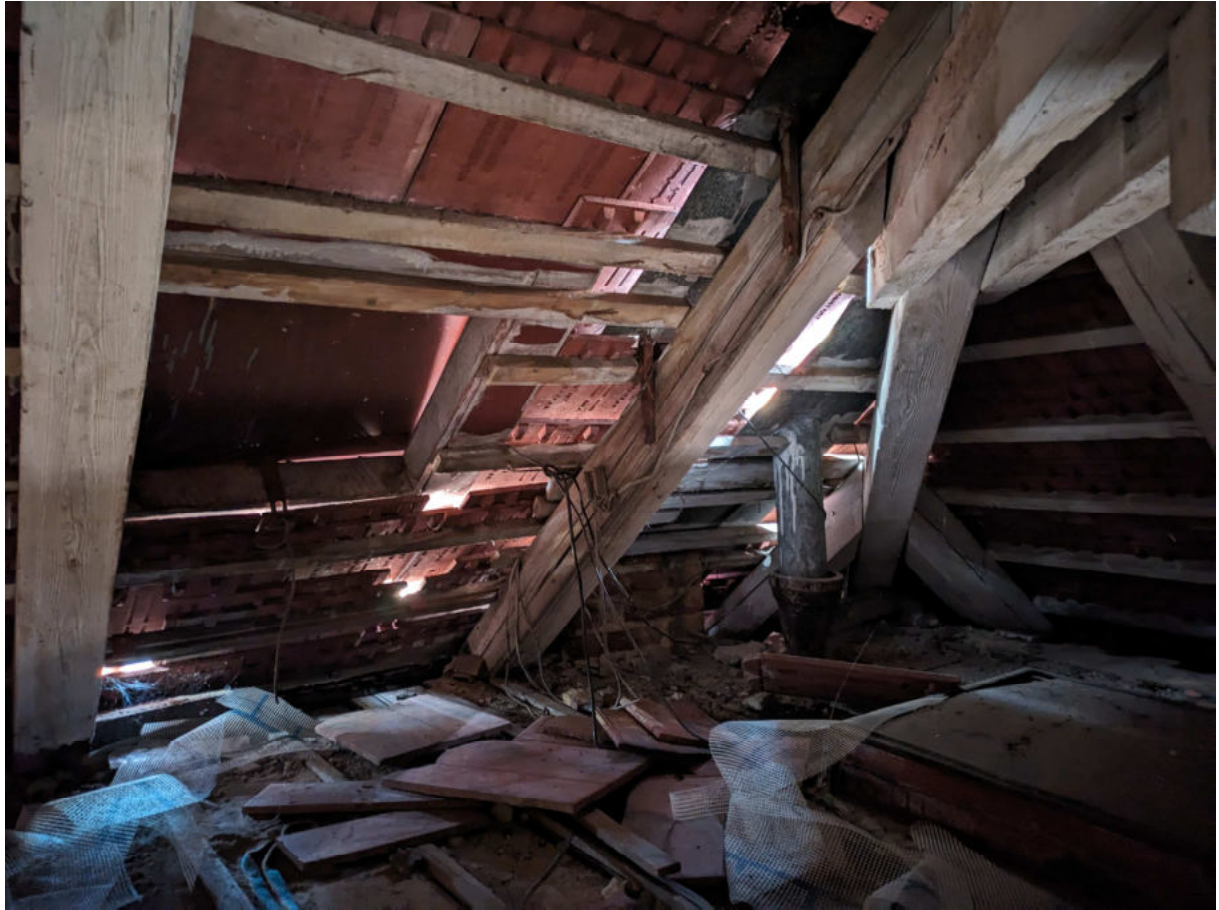
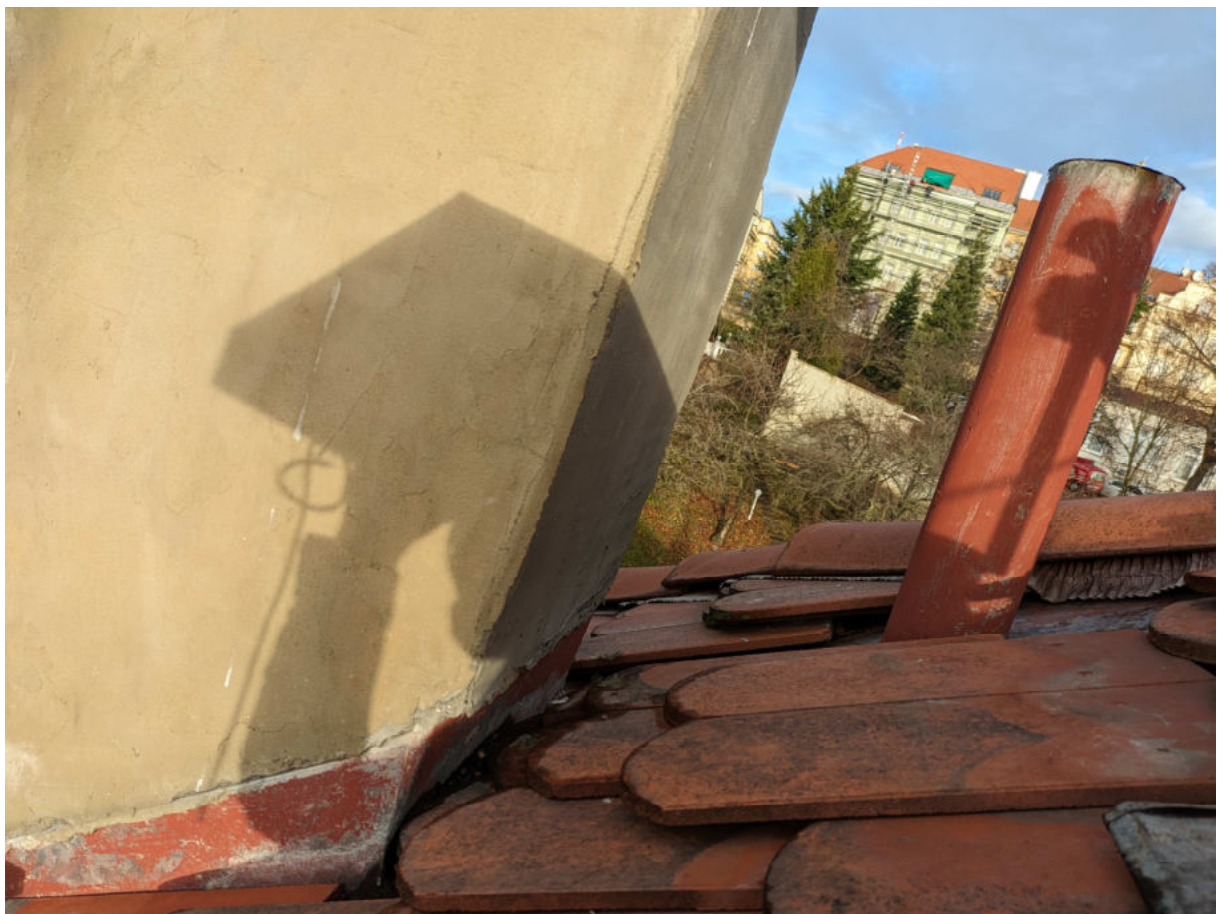
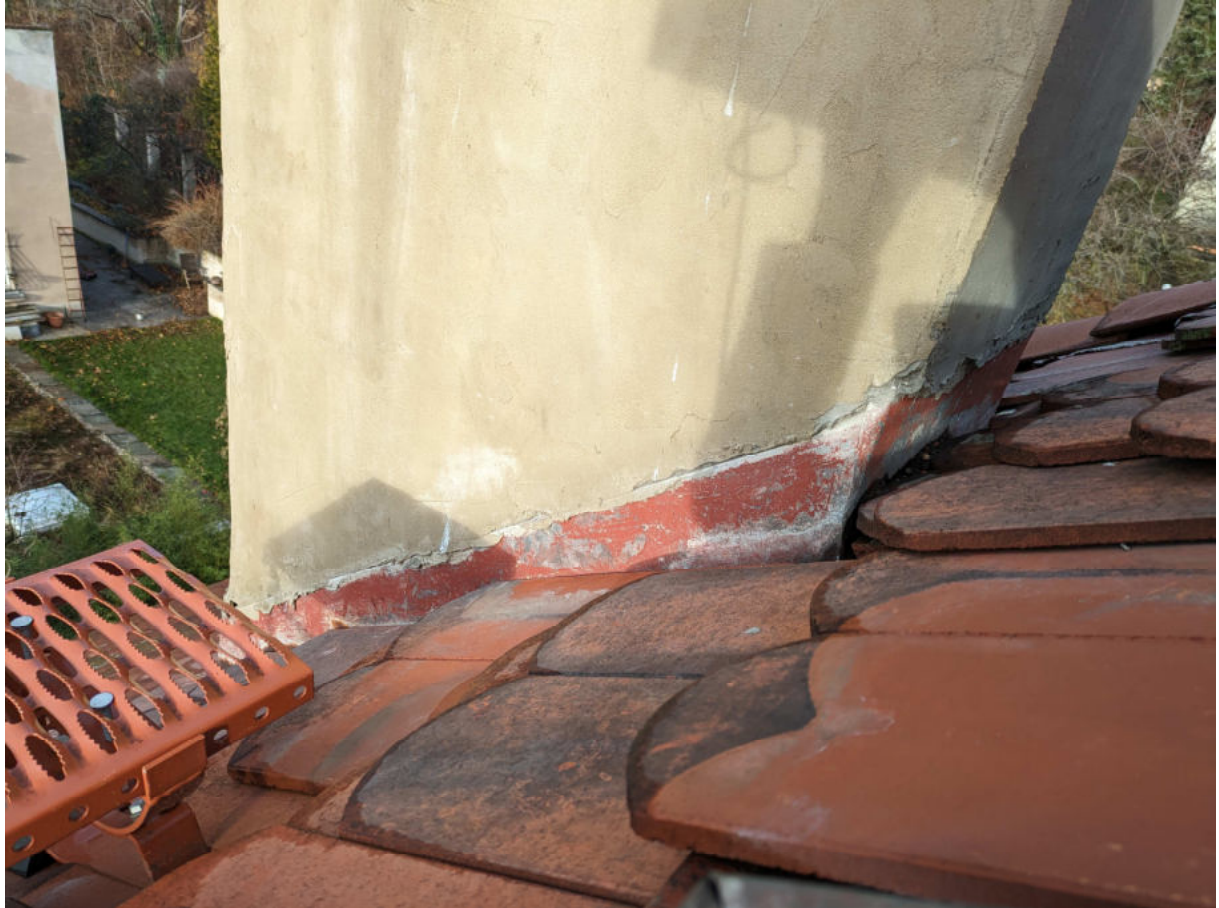
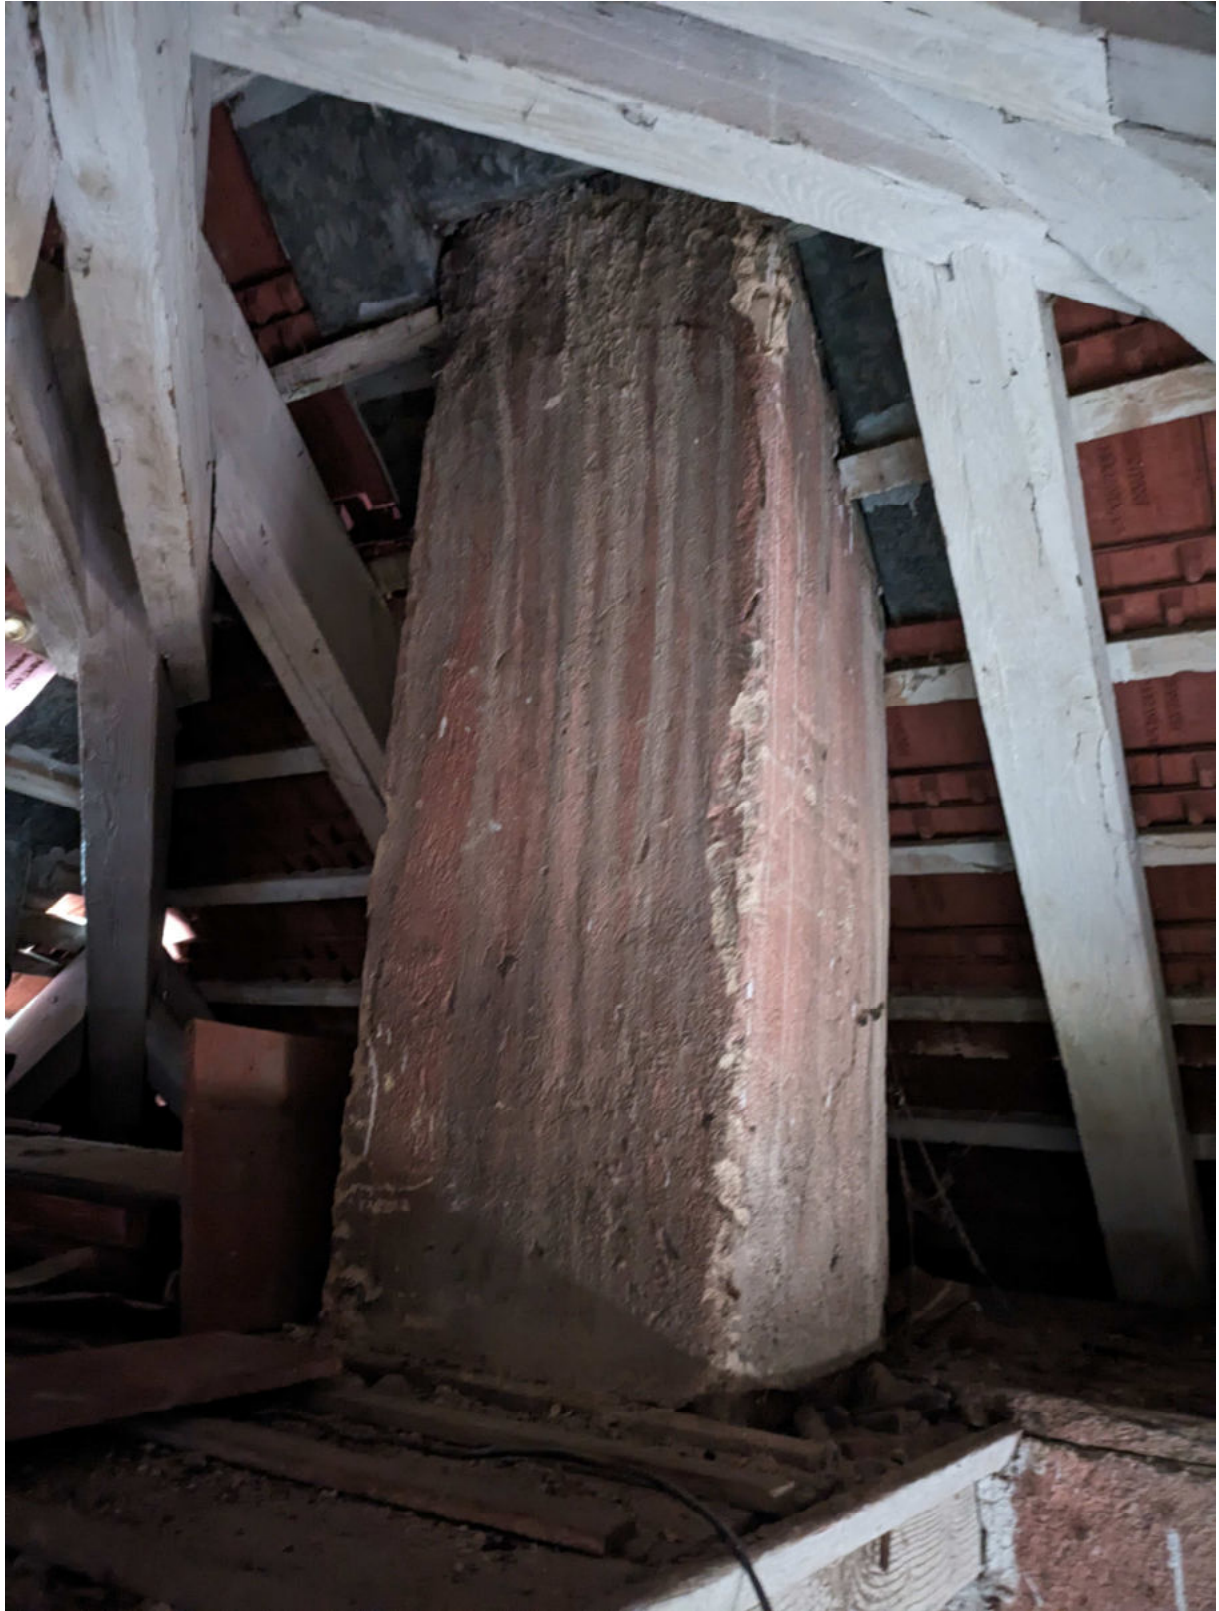
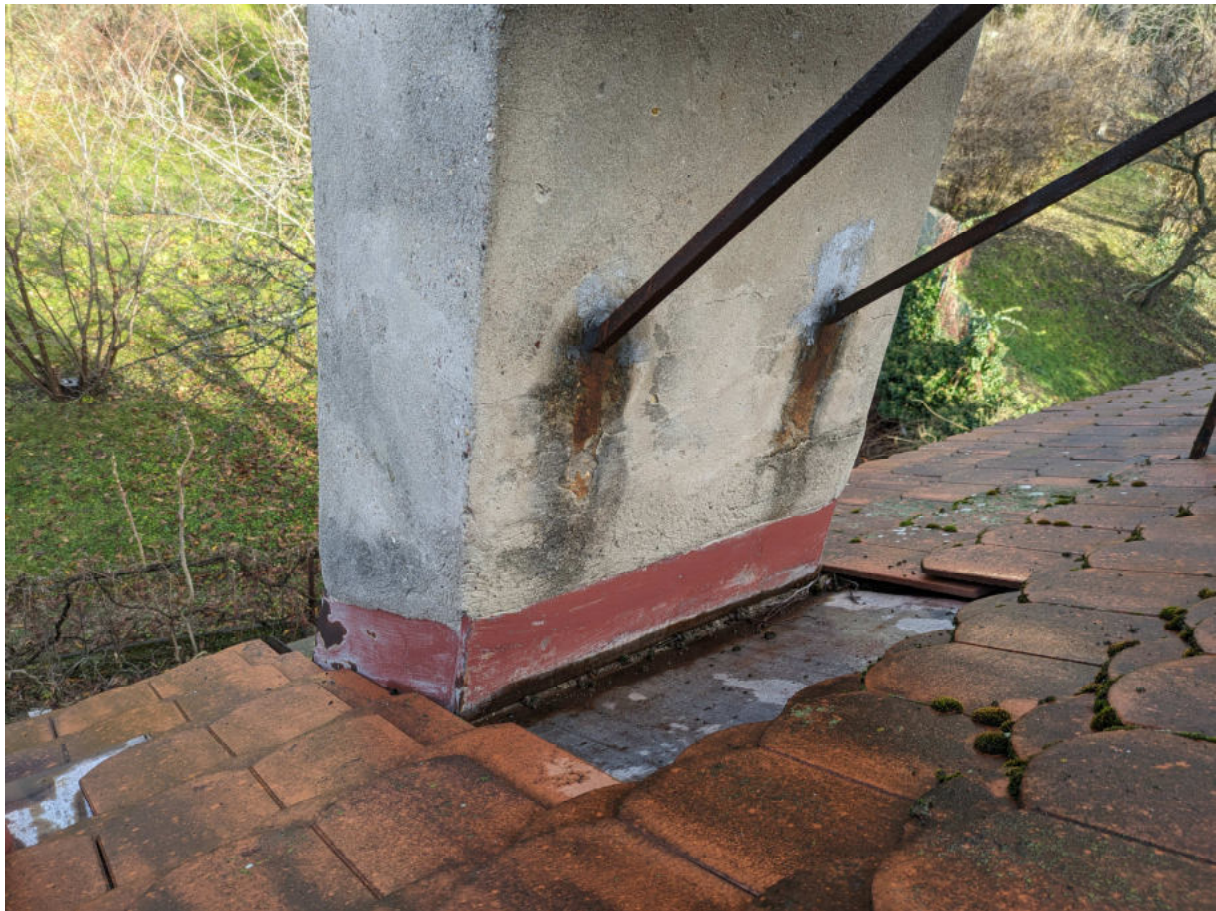
1. STŘEŠNÍ PLÁŠŤ.

Stávající pálená krytina typu bobrovka je v podstatě v celém rozsahu za hranicí své životnosti. Některé tašky jsou díky stáří rozpadlé a následně se uvolňují a dopadají na přilehlé chodníky kolem objektu. Stejně tak veškeré oplechování navazujících konstrukcí (komíny, komínové lávky) je zkorodované a v místech ohybů dochází k praskání a následnému zatékání. Důsledkem toho jsou i porušená komínová tělesa. Stejný stav je i u napojení pálených tašek na plechovou mansardovou střechu a u detailů s okapovým žlabem.

Posouzení: střešní plášť vč. oplechování jsou v havarijním stavu a je nutné přistoupit k jejich kompletní výměně. Konstrukce krovu je vyhovující. Je tedy nutné vyměnit krytinu vč. oplechování a zvážit zateplení domu v rovině krovu. Stávající stav je nezateplená střecha jak v rovině střešního pláště, tak v rovině stropu podkrovních místností.

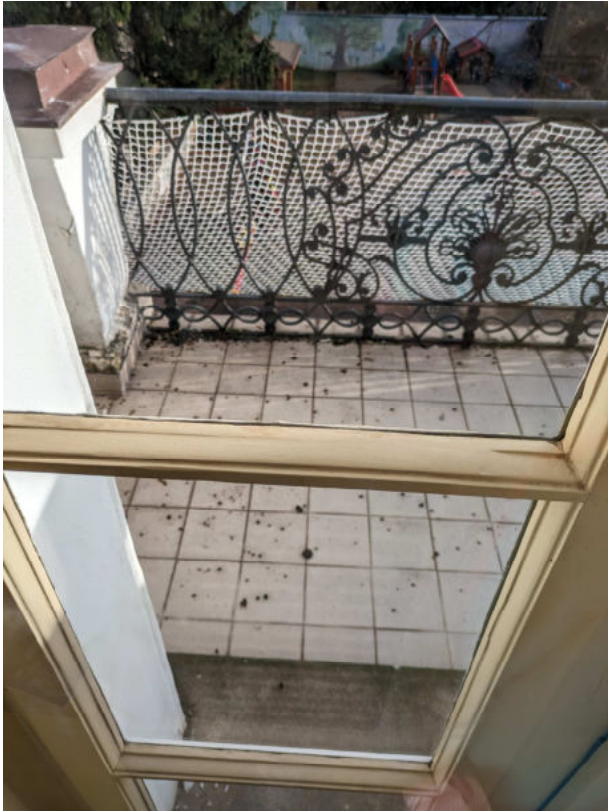
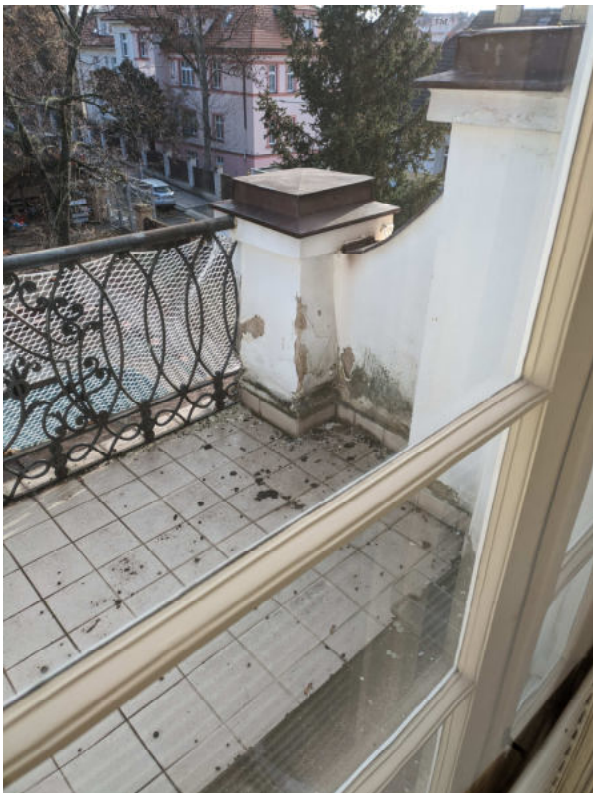
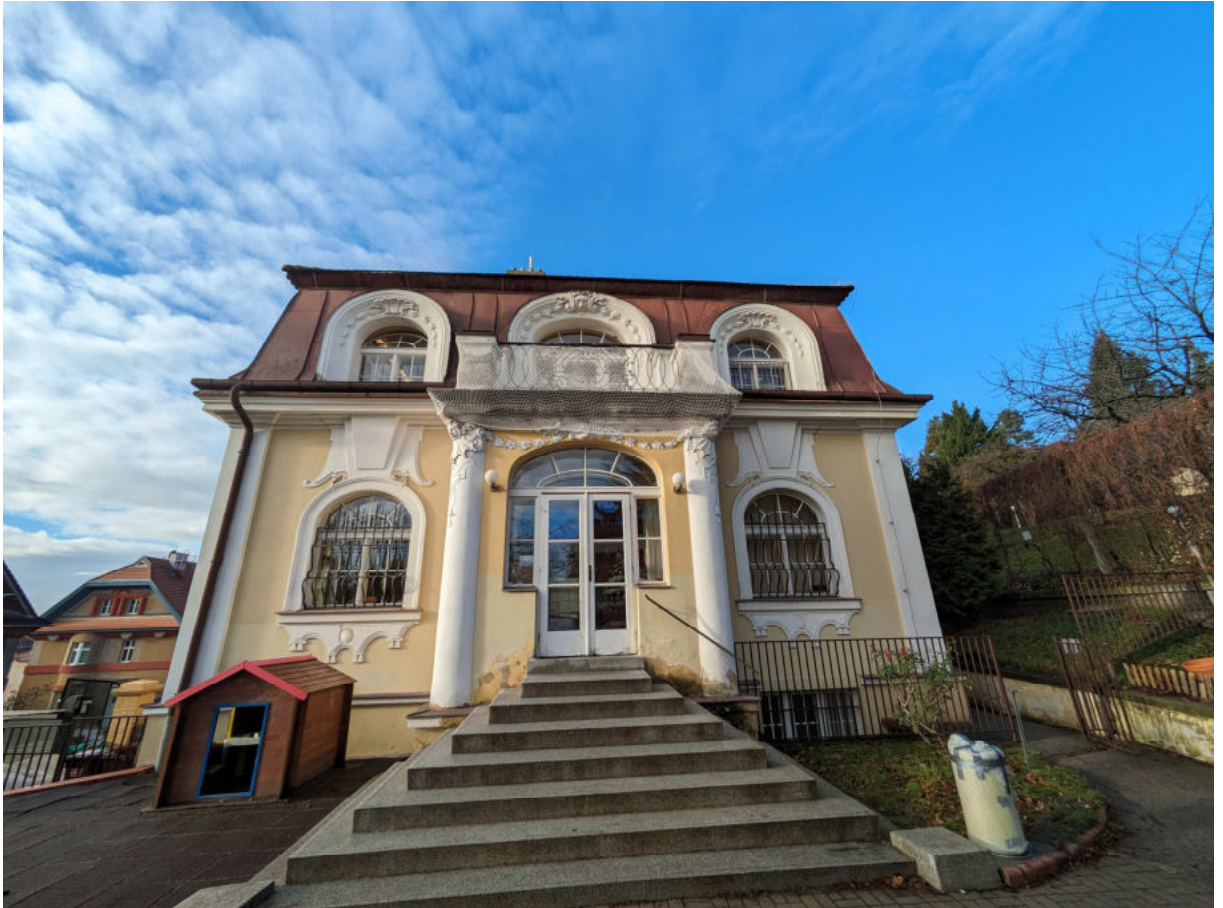
2. NÁŠLAPNÉ VRSTVY BALKÓNŮ

Na trojici balkonů v 2.NP je jako nášlapná vrstva provedena dlažba z keramické dlažby. Její hydroizolační funkce je v současnosti nulová a dochází k zatékání do konstrukce včetně navazujících říms. Tyto římsy následně odpadávají na plochy vstupů do objektu nebo chodníku. V současnosti jsou všechny tyto balkóny opatřeny sítěmi pro zachycení odpadávajících kusů atik.

Posouzení: souvrství nášlapné skladby balkónů je nutné vybourat a nutné přistoupit k jejich kompletní výměně včetně oplechování a vyřešení odvodu dešťových vod z těchto ploch

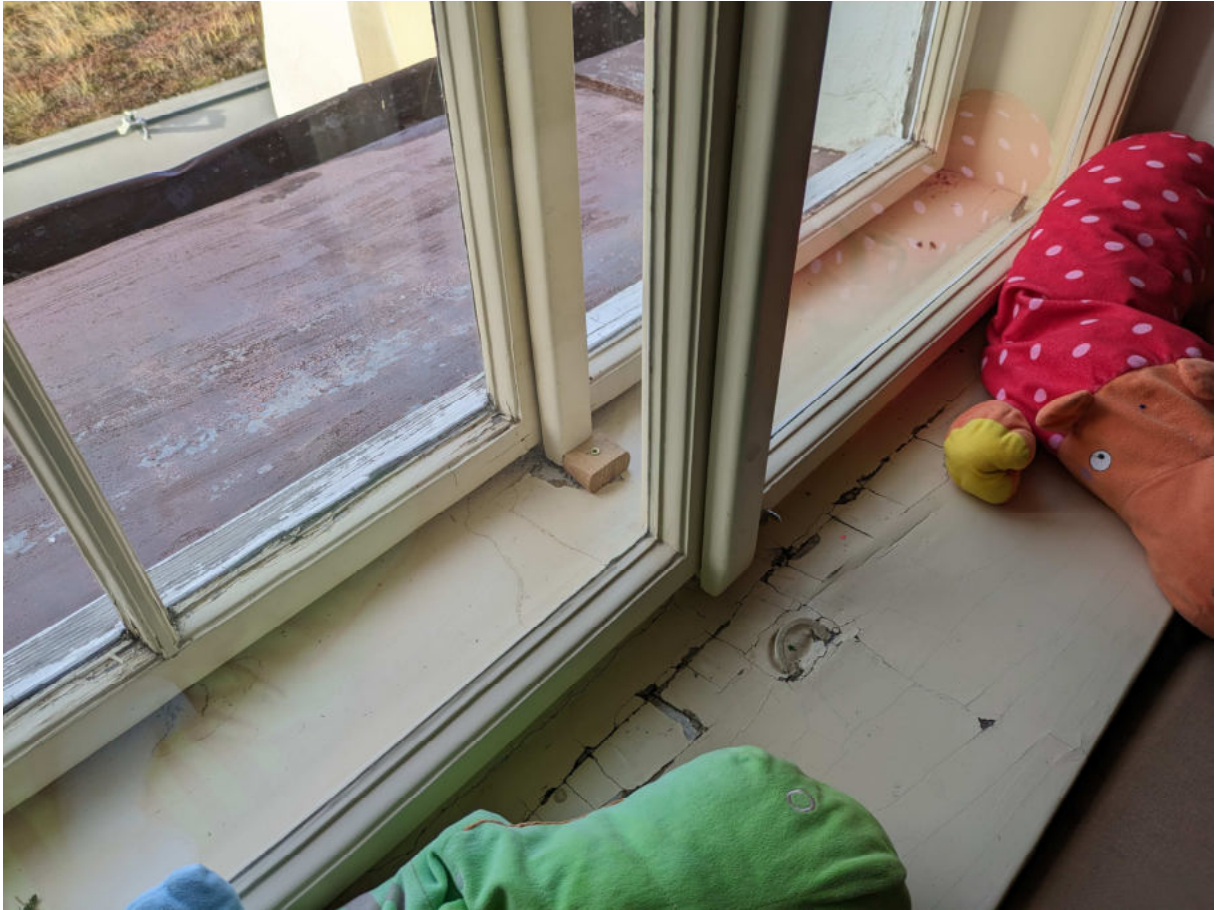
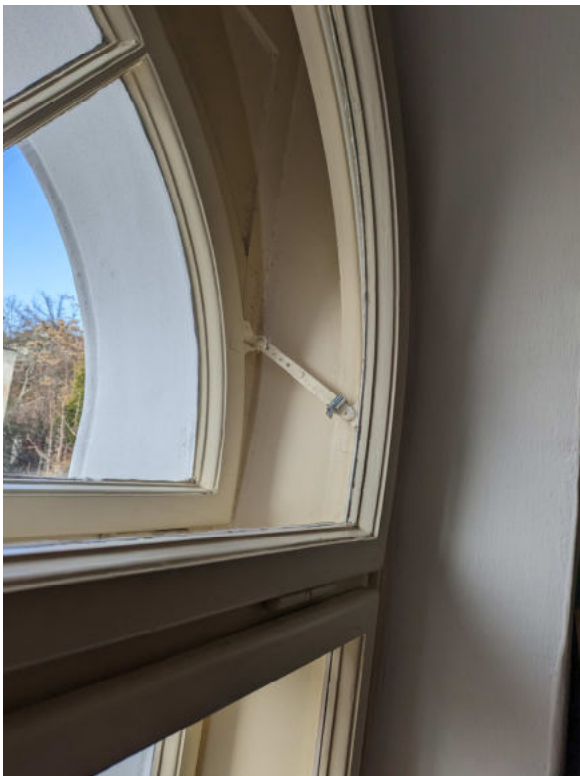
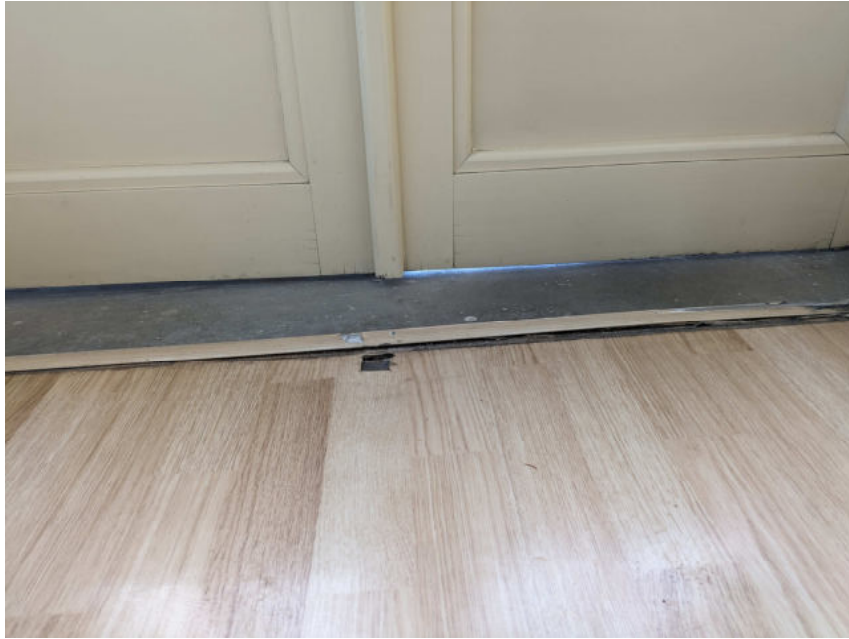
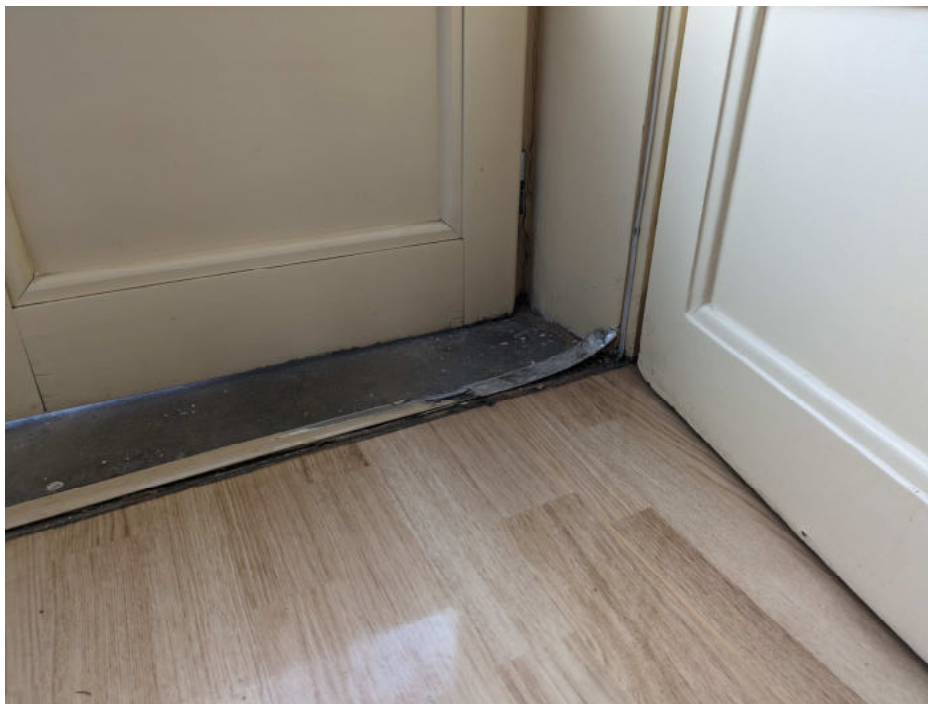
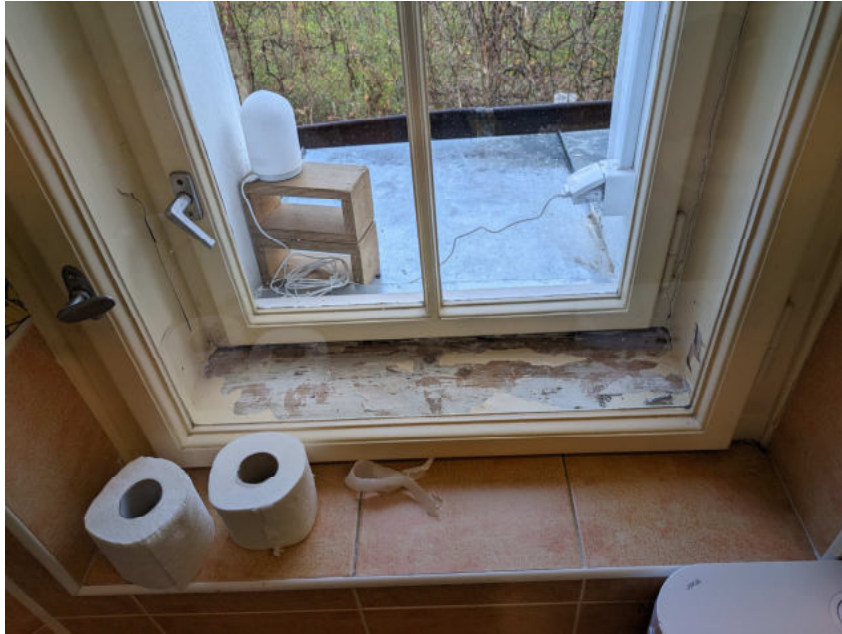
3. VÝPLNĚ OTVORŮ

Výplně otvorů jsou tvořeny špaletovými okny a dveřními křídly. Jejich stav je havarijní. Rámy jsou zahýbané, těsnění mezi křídly neexistuje, mezi křídly a podlahou jsou centimetrové mezery, kování křidel je nefunkční (nejde zavírat). Ve většině případů je tento stav řešen pomocí pevného kotvení křidel různými špalíky, hřebíky, spojkami. Tím se otvíravé křídla stávají fixními a větrání probíhá pouze skloplnými částmi okna. A to i v místnostech pobytu dětí.

Posouzení: Výplně v celém rozsahu objektu neplní svoji funkci. Nejdou otevírat a ani tepelně izolační funkce není splněna. Repase stávajících výplní vzhledem k stavu rámců není řešením a je nutné kompletní výměny výplní vč. oplechování parapetů.

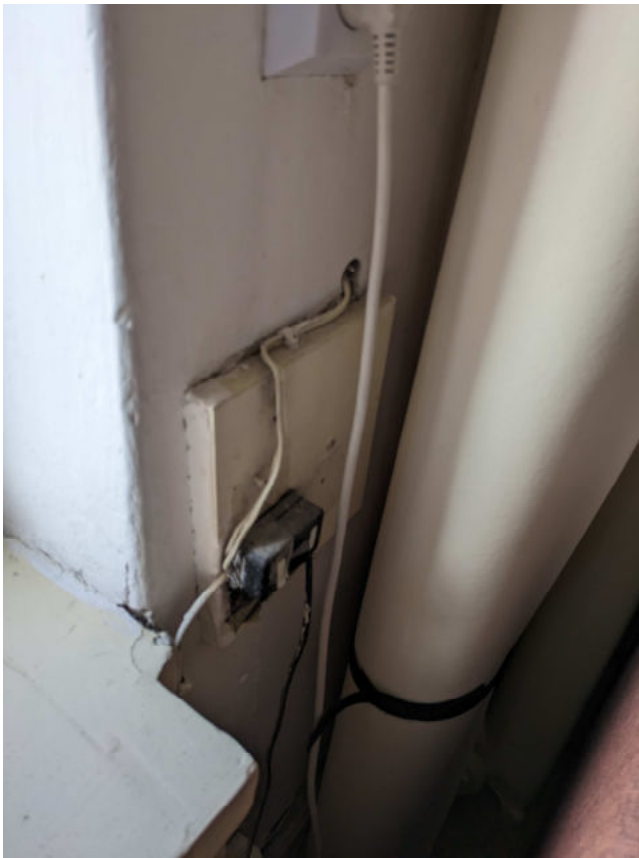
4. ELEKTROINSTALACE

Stávající rozvod je v hliníkovém provedení a dle autora tohoto posudku je rozvod a napojení některých zařízení ve stavu, kdy není možné aby rozvod prošel platnou elektro revizí . Na některých zásuvkách je připojeno neodpovídající množství zařízení (kancelářská technika).

Posouzení: Pokud se majitel objektu rozhodne pro provedení nového rozvodu vody, je nasnadě přistoupit i ke kompletní výměně elektroinstalace včetně koncových prvků.

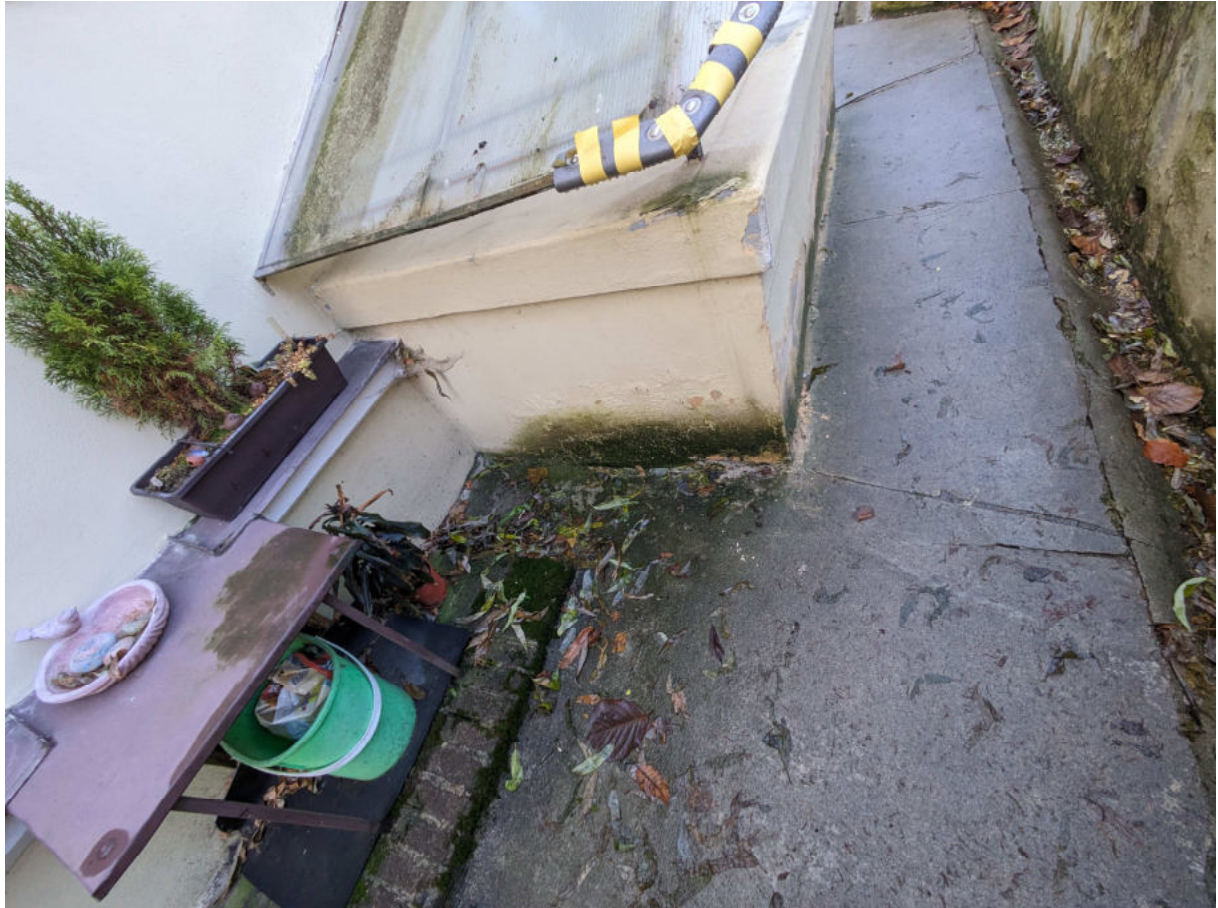
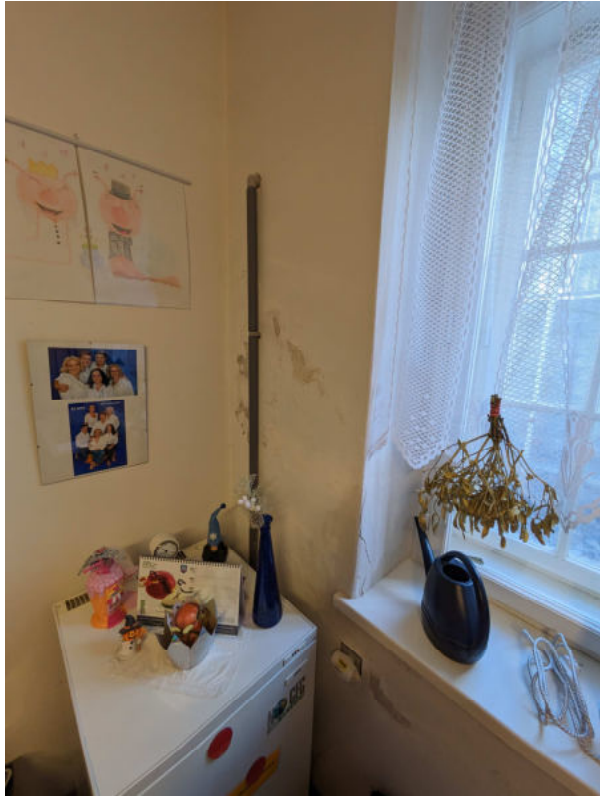
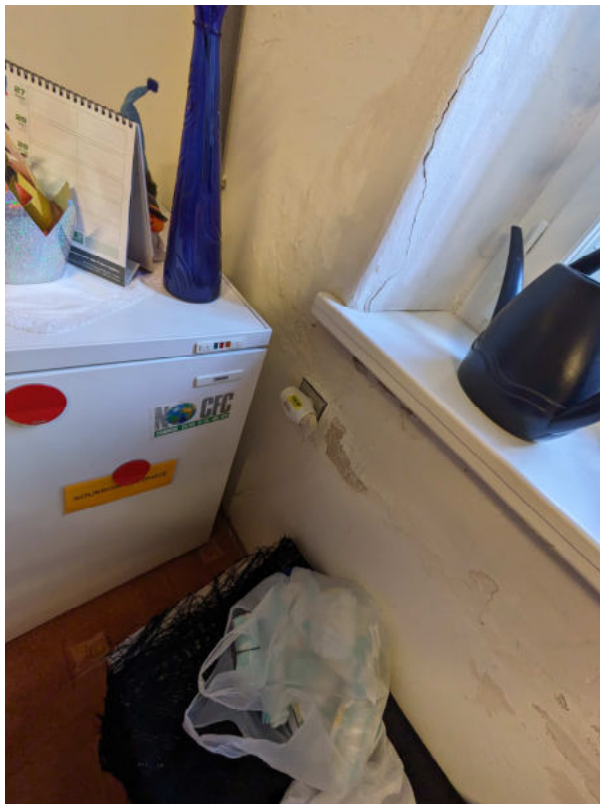
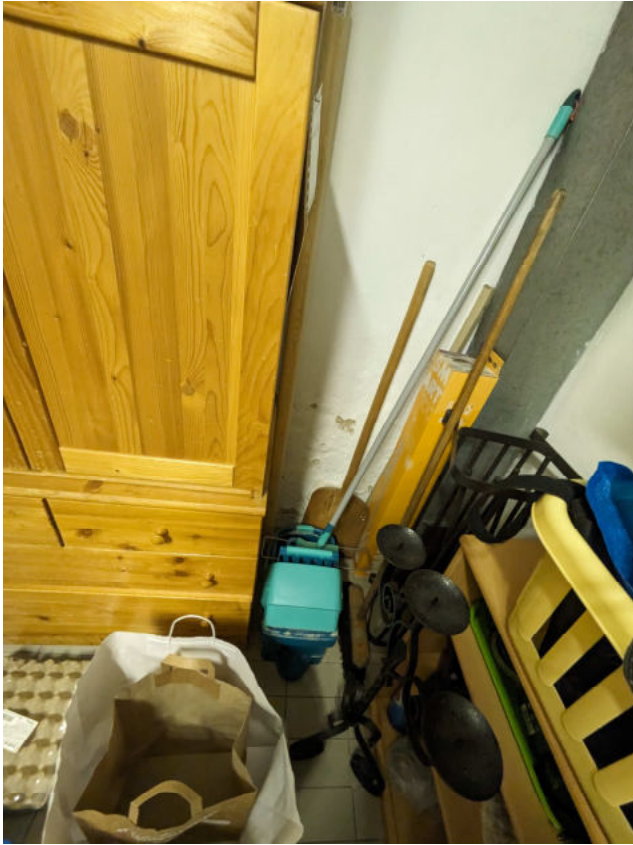
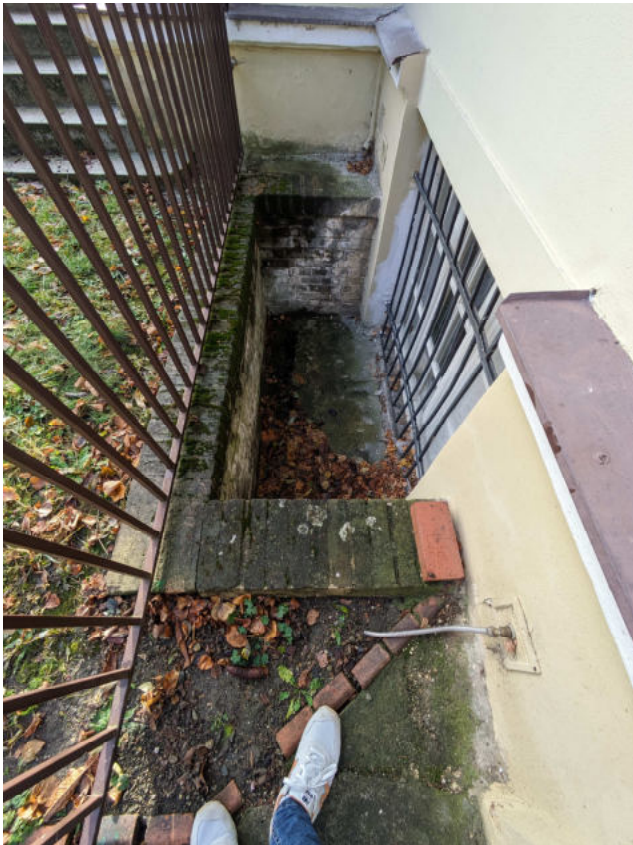
5. FASÁDA

Vzhledem k stavu přiléhajících zpevněných ploch a absenci hydroizolace suterénních stěn, dochází k vztlínání vlhkosti do soklových částí domu a následnému přesunu vlhkosti až místností v 1.PP. Zde dochází k opadávání vnitřních omítek a tvoření plísní.

Posouzení: Vlhkost v interiéru 1.PP a na soklových částech je nutné řešit vybouráním přilehlých zpevněných ploch a provedením hydroizolace soklů a podzemní části obvodových stěn. Následně by byly zpevněné plochy kolem domu provedeny nové.

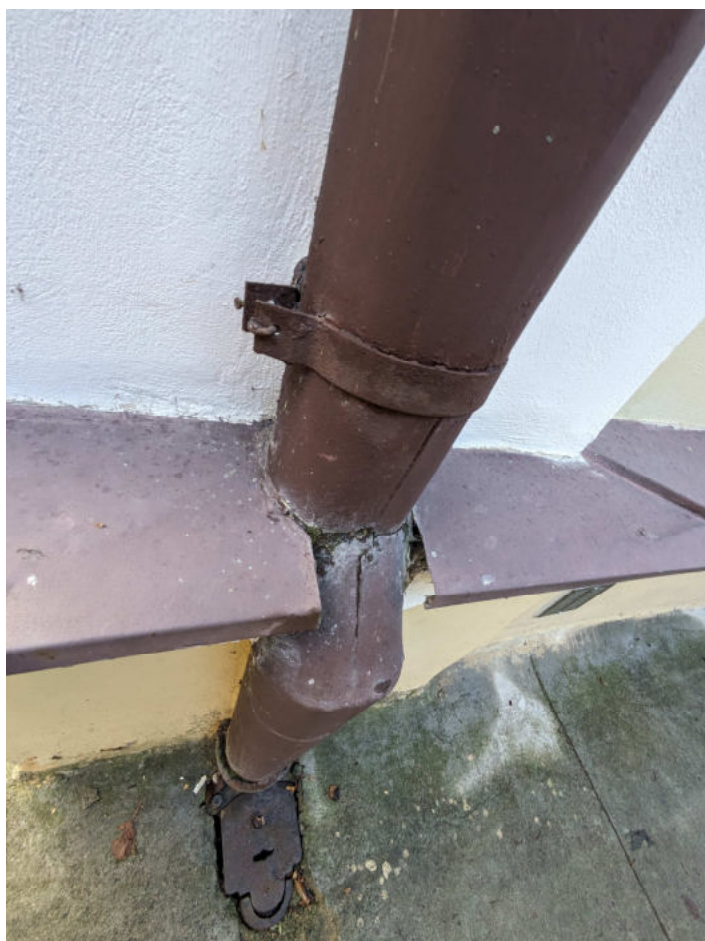
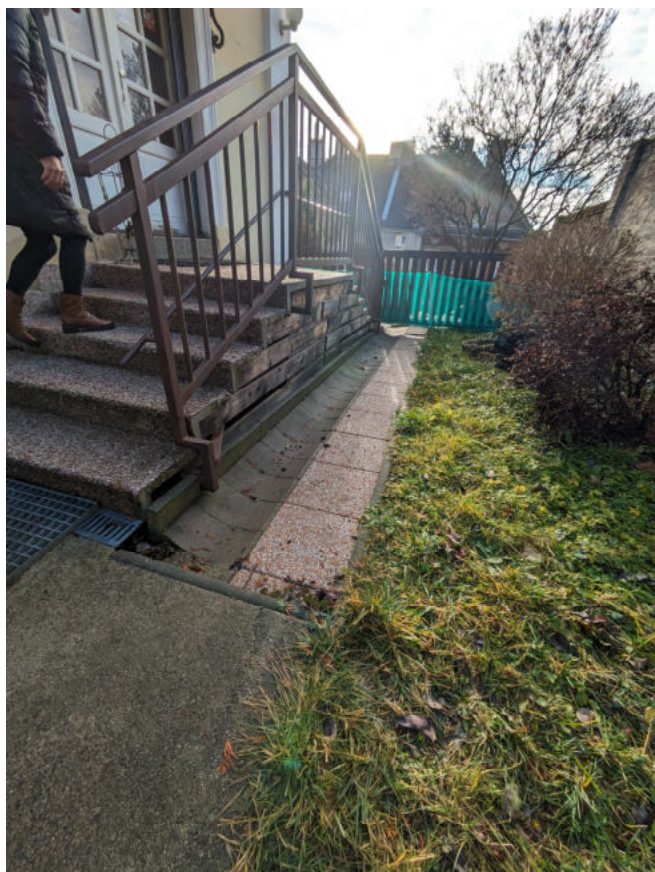
6. ZÁMEČNICKÉ A KLEMPÍŘSKÉ PRVKY

Veškeré oplechování z lakovaného plechu je v dožilém stavu nebo je provedeno neodborně. V rámci výše zmiňovaných návrhu nutných oprav stejně musí být provedeno jejich výměna.
