Průzkumy k rekonstrukci školního hřiště  
 ZŠ Solidarita, p.č. 2794/69, Praha 10  
 / DENDROLOGICKÝ PRŮZKUM

# **Průzkumy k rekonstrukci školního hřiště ZŠ Solidarita, Praha 10**

## **DENDROLOGICKÝ PRŮZKUM**

**STAVEBNĚ - TECHNICKÝ PRŮZKUM PODKLADNÍCH VRSTEV  
PLOCHY HŘIŠTĚ PŘI ZŠ SOLIDARITA**

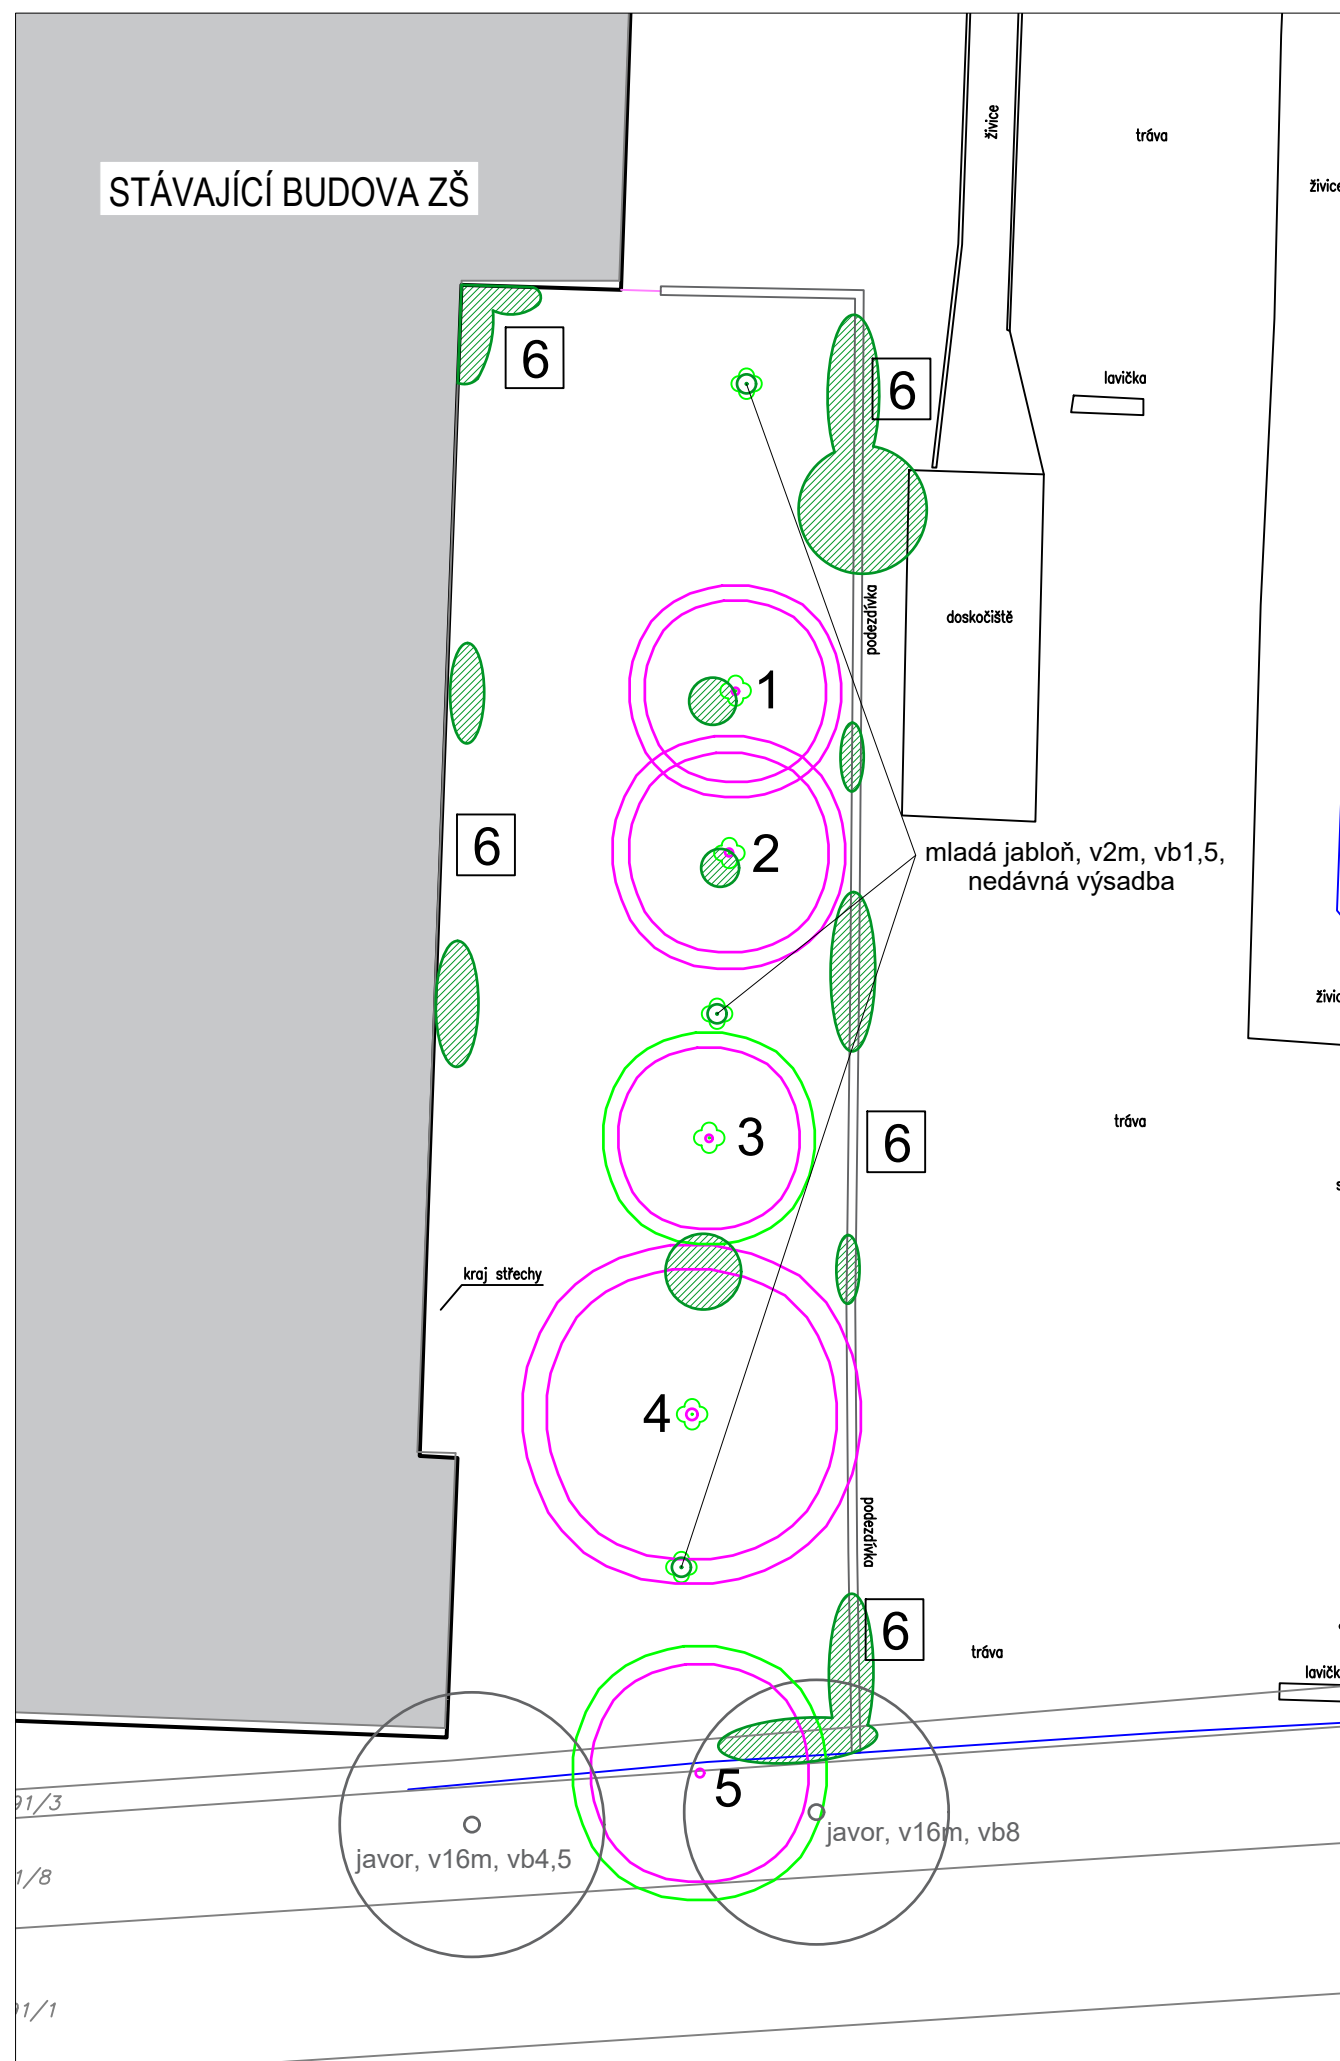
# Základní škola Solidarita, Praha 10 DENDROLOGICKÝ PRŮZKUM M 1:200

| Inv. číslo | Název dřeviny<br><i>latinsky</i><br><i>česky</i> | Zast. druhů (%) | Obvod kmene<br>(cm) | Průměr kmene<br>(cm) | Obvod náhradního<br>kmene (cm) | Výška dřeviny<br>x porostu (m) | Báze koruny (m) | Průměr koruny (m) | Výměra porostu<br>m <sup>2</sup> | Index překryvnosti | Vitalita | Zdravot. stav | Úbytek koruny (%) | Sadov. hodnota | Finanční hodnota<br>(Kč) | Poznámka |
|---|---|---|---|---|---|---|---|---|---|---|---|---|---|---|---|---|
| 1 | <i>Malus sp.</i> - jabloň | | 88 | 28 | | 6,5 | 2,5 | 5 | | | 3 | 4 | 30 | 5 | 6 169 | původně dvoják od země-uříznutý=pahýl + dutina, ořezané spodní větve, pahýly, dutiny, prosychá, dožívá |
| 2 | <i>Pyrus communis</i> - hrušeň obecná | | 107 | 34 | | 7 | 2 | 5,5 | | | 3 | 4 | 40 | 5 | 10 738 | v 1,1m vícečetné větvení-měřeno pod, ořezané spodní větve včetně terminálu, prosychá, dožívá |
| 3 | <i>Pyrus communis</i> - hrušeň obecná | | 90 | 29 | | 7,5 | 2 | 5 | | | 3 | 3 | 40 | 4-5 | 9 823 | začíná porůstat břečťanem, poranění báze i kmene, značně proschá, otvory na kmeni od ptáků, dožívá |
| 4 | <i>Malus sp.</i> - jabloň | | 82/80 | 26/25 | 113 | 7 | 2,5 | 8 | | | 3 | 4 | 40 | 5 | 20 517 | rozvětvení v 0,6m-lehce tlakové, uřezané spodní větve i silnější, tvoří se dutiny + plodnice houby, pahýl, prosychá, dožívá |
| 5 | <i>Fraxinus excelsior</i> - jasan ztepilý | | 53/44 | 17/14 | 69 | 13 | 4,5 | 6 | | | 1 | 3 | 40 | 4-5 | | rozvětvení v 0,3m-tlakové, jeden kmen roste skrz plot, mladý jedinec, těsně za plotem u podezdívky |
| 6 | <i>Sambucus nigra</i> - bez černý<br><i>Rosa canina</i> - růže šípková<br><i>Fraxinus excelsior</i> - jasan ztepilý<br><i>Acer platanoides</i> - javor mléč<br><i>Prunus domestica</i> - slivoň špendlík | 60<br>20<br>10<br>5<br>5 | | | | 2-4 | 0-1 | | 37 | 1,7 | | | | | | mladé nálety podél plotu a objektu |

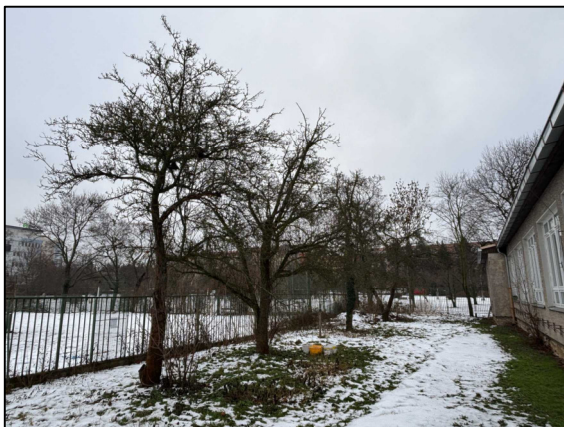
V prostoru bývalé užitkové zahrádky se nacházejí většinou vysázené ovocné stromy podobného stáří a jedná se o dvě jabloně a dvě hrušně. Tyto stromy jsou značně staré s mnoha defekty, prosychajícími korunami, zkrátka dožívající jedinci. Dalším stromem je náletový jasan č.5 za oplocením, který roste těsně u podezdívky oplocení a jedná se o dvoják s horší stavbou koruny i s ohledem na další okolní větší stromy.

jabloň č.1 vpředu, dále dvě hrušně č.2 a 3 a dále až po jabloň č.4

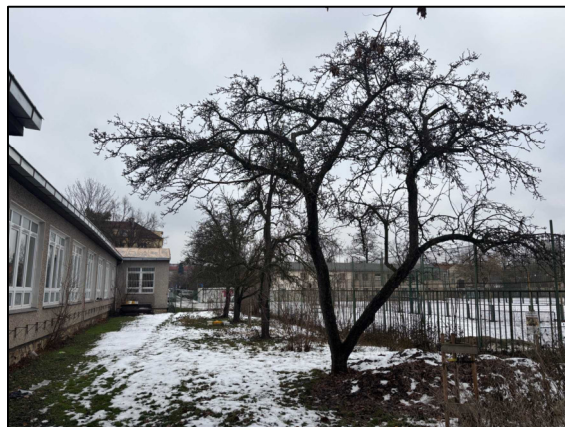
Dále se po obvodu území nacházejí menší skupinky mladých náletových druhů stromů a keřů zatím bez větší hodnoty.

pohled opačným směrem, jabloň č.4 vpředu, porosty č.6 podél plotu

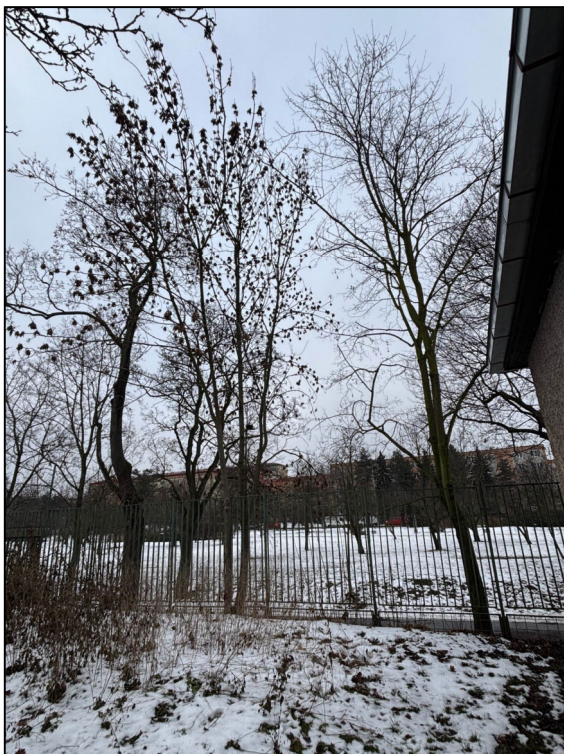
jasan č.5 za oplocením uprostřed, po stranách javory, které již nejsou součástí hodnocení

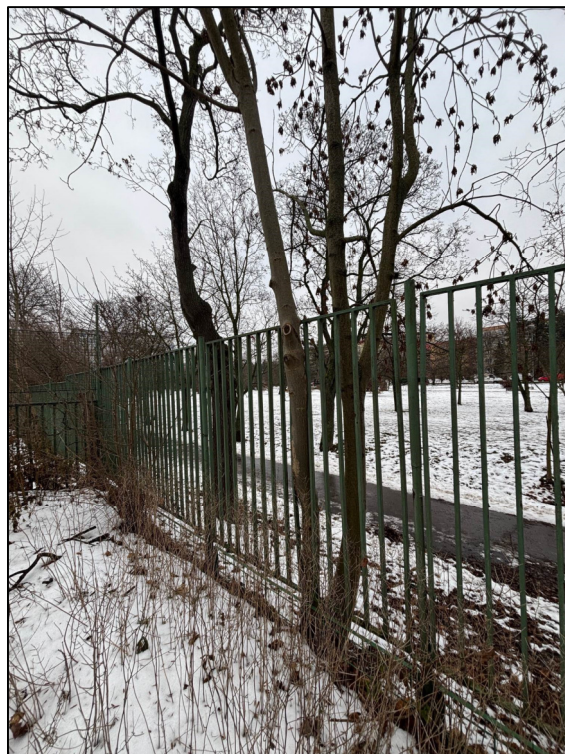
detail dvojáku jasanu č.5 za oplocením

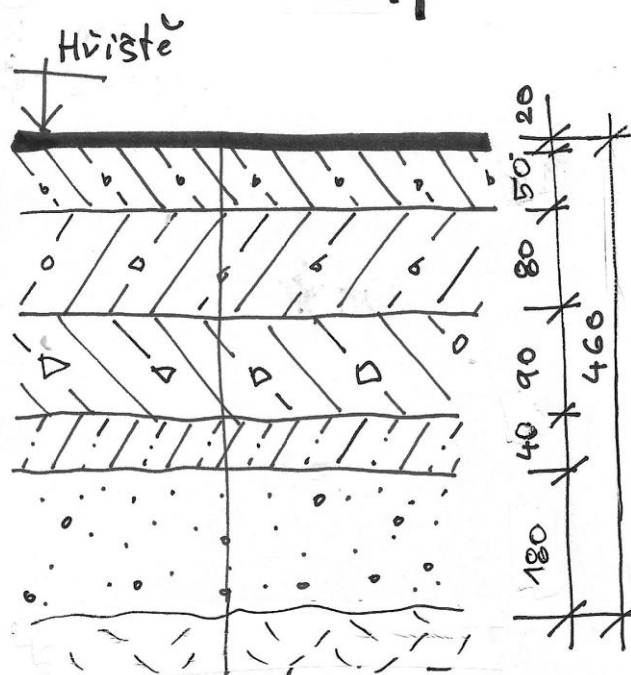
## S1, S2

- Nášlapná vrstva,  $\approx 20$  mm (Přýž)
- Asfaltobeton - jemná frakce, 50 mm
- Asfaltobeton - střední frakce, 80 mm
- Asfaltobeton - hrubá frakce, 90 mm
- cem. potěr, 40 mm
- pískový podsyp, 180 mm
- rostlá zemina

Skladba povrchu hřiště dle provedených sond S1 a S2 a kontrolních vrtů V1 a V2, viz. situace s umístěním na předchozí straně.

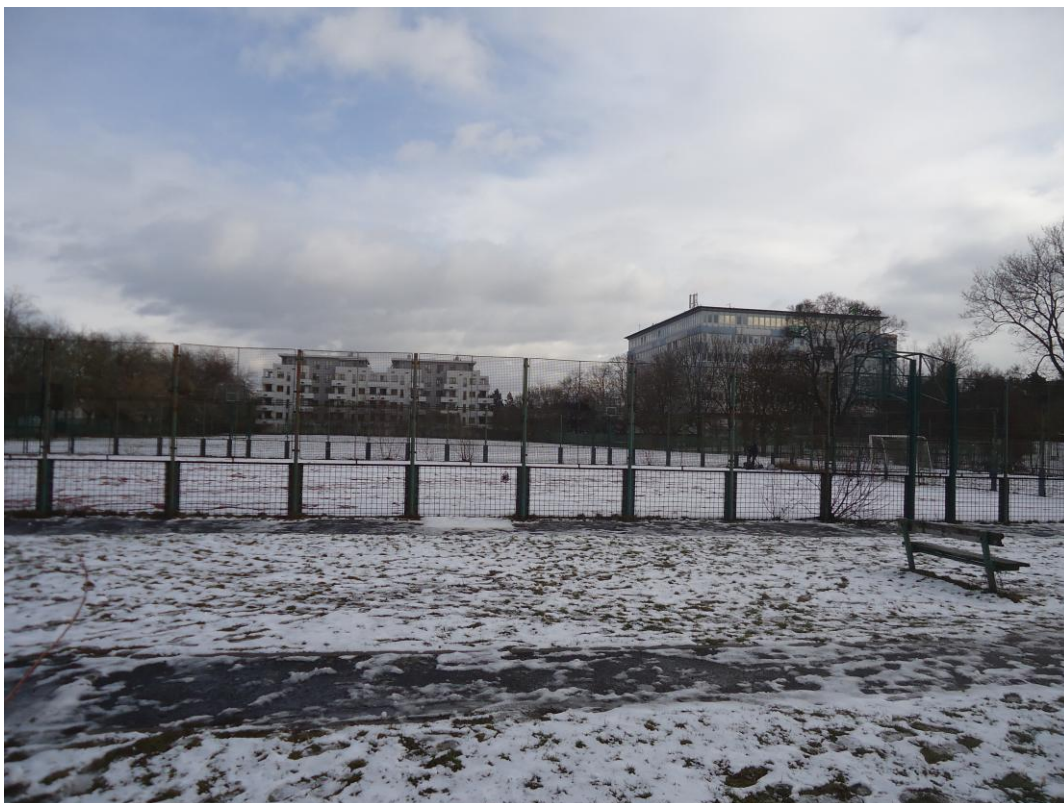
Foto 1... pohled na hřiště v době provádění sond

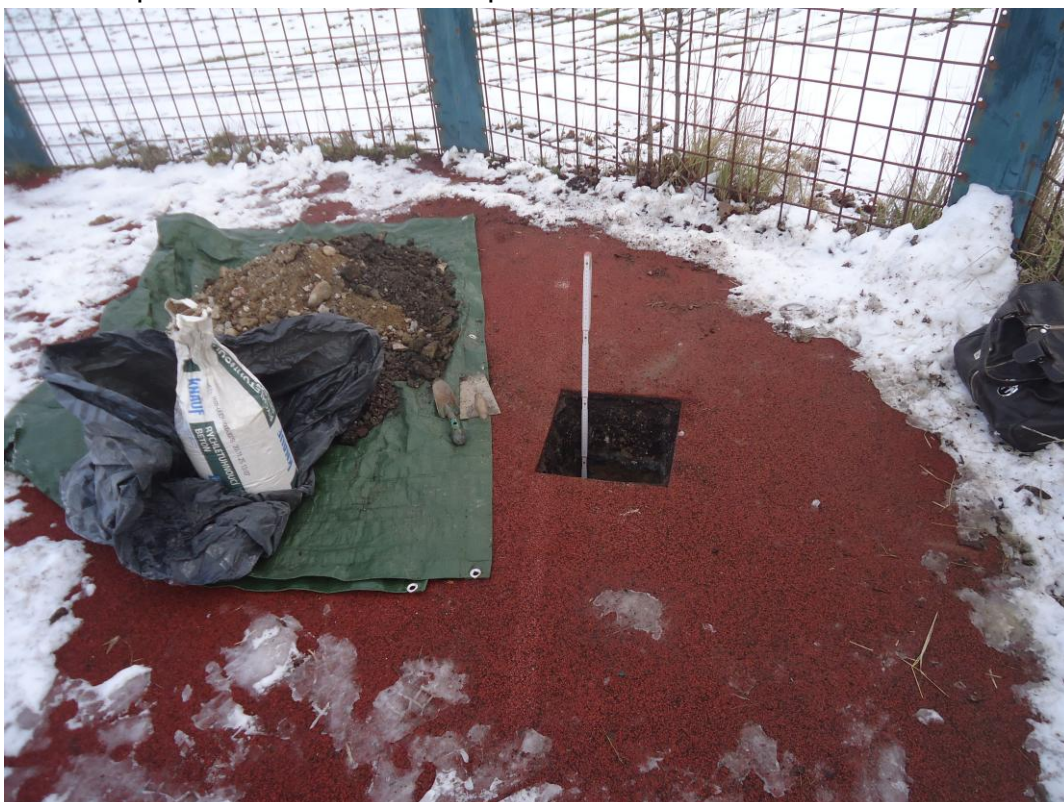
Foto 2...Celkový pohled na sondu S1

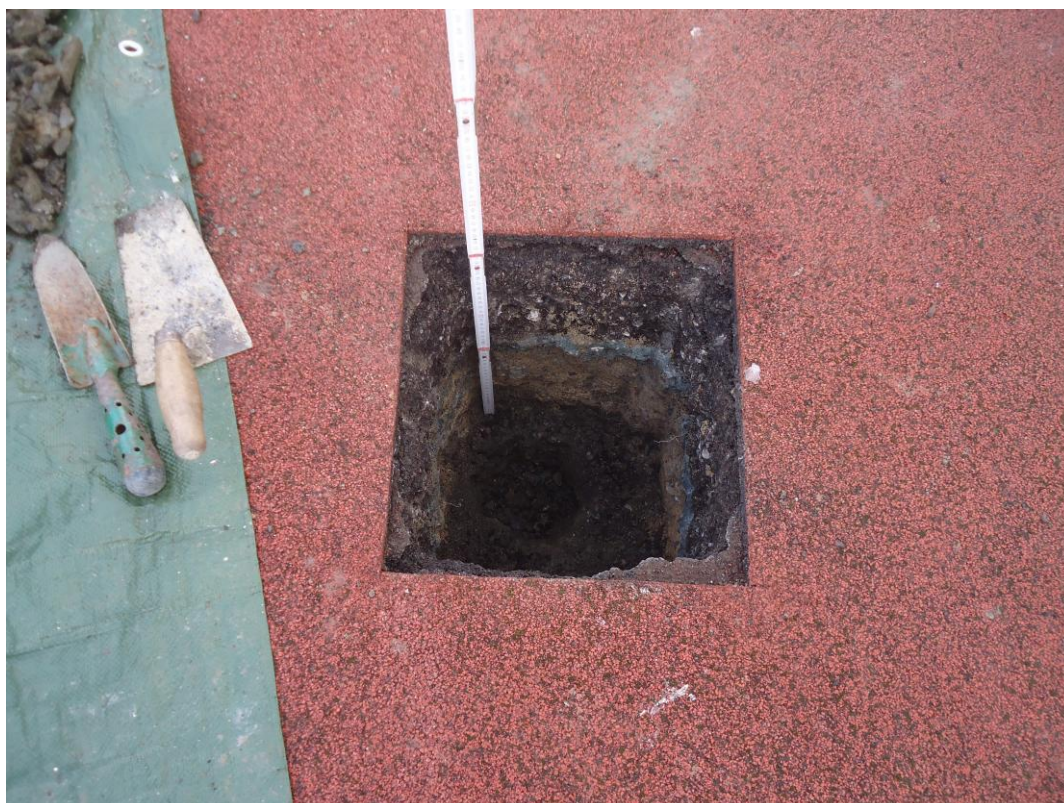
Foto 3... sonda S1 – detail

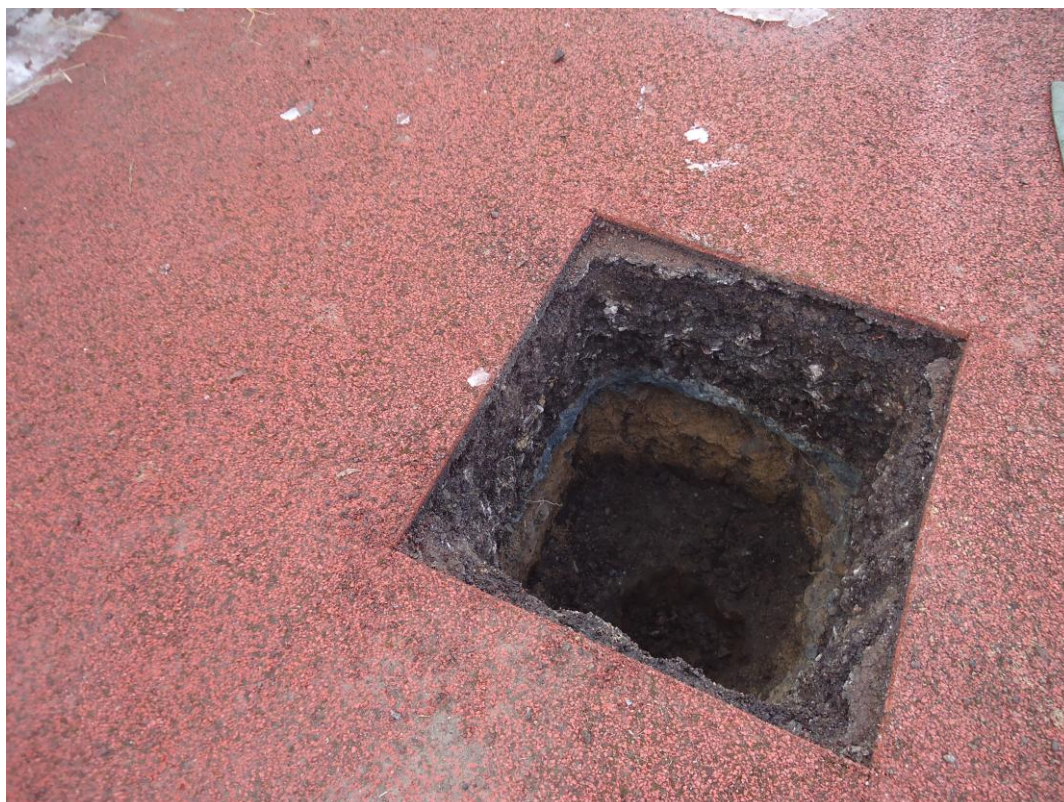
Foto 4...sonda S2
