Statické posouzení stavební konstrukcí KD Eden

ZPRÁVA

o stavebně technickém průzkumu v objektu
KD Eden, čp.1467, U Slavie 1
Praha 10 - Vršovice

STATICKÉ POSOUZENÍ STAVEBNÍCH KONSTRUKCÍ

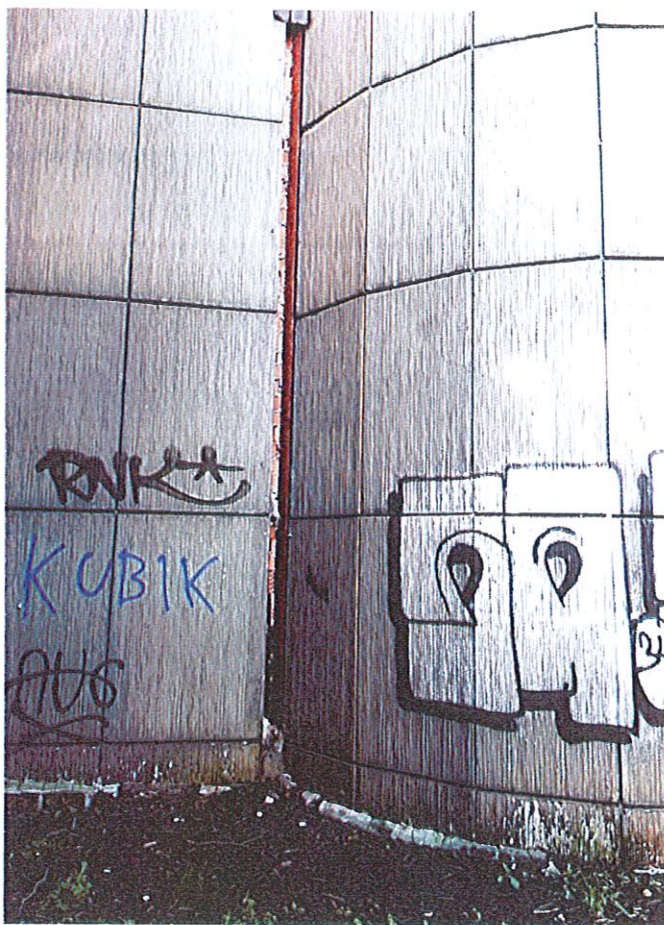
Obvodový plášť budovy je obecně nevyhovující z tepelně technického hlediska. Částečně ho tvoří železobetonové sendvičové panely tloušťky 0,25m, částečně má skleněnou fasádu. Ocelová konstrukce lokálně tvoří tepelné mosty a budova byla pravděpodobně provozně vysoce energeticky náročná.

Železobetonové sendvičové panely, tepelný most

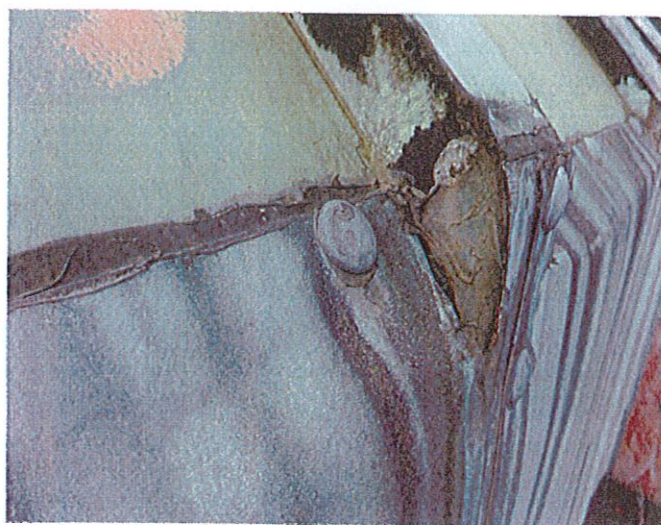
Měděné střechy mají rovněž významné nedostatky. Jedná se především o kombinaci měděné krytiny s pozinkovanými vodiči bleskosvodů a dokonce o styk měděné krytiny s pozinkovaným plechem použitým na opravu. V konstrukci dochází vlivem vlhkosti k vzájemnému působení mědi a zinku, (resp. mědi a oceli) a vzniká galvanický člunek. Anodou je pozinkovaný ocelový plech a pohybem iontů dochází k jeho oxidaci, tj. korozi. Životnost krytiny je tak omezena.

Kontakt měděného a pozinkovaného plechu

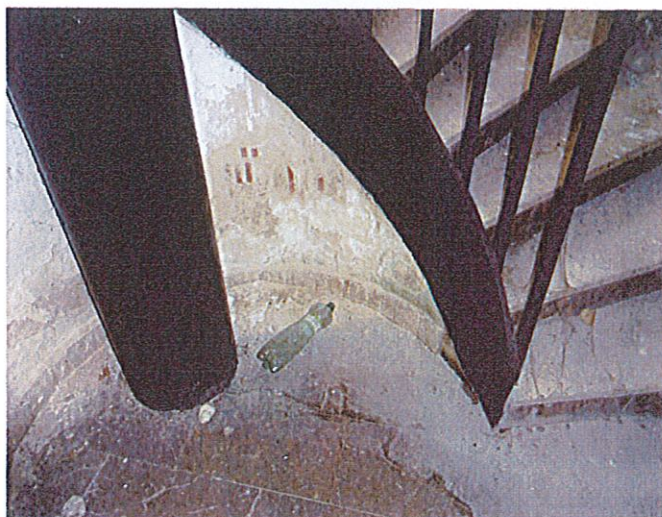
Solí v omítkách a zdivu jsou hygroskopické, absorbují vzdušnou vlhkost a krystalizují opakovaně. Jejich krystalizační tlaky pak degradují povrch omítky.

Degradace prosolené omítky

Izolace proti zemní vlhkosti jsou po třiceti letech na hranici životnosti. K odstranění projevů vlhkosti by mohlo přispět nové omítnutí zdiva nejlépe sanačními omítkami. Ty mají velký pórový prostor a lépe vzdorují krystalizačním tlakům vodorozpustných solí.
