STAVEBNĚ TECHNICKÝ PRŮZKUM VAD OBJEKTU

MATEŘSKÁ ŠKOLA HRADEŠÍNSKÁ

Místo stavby: Hradešínská 1974/17
101 00 Vinohrady

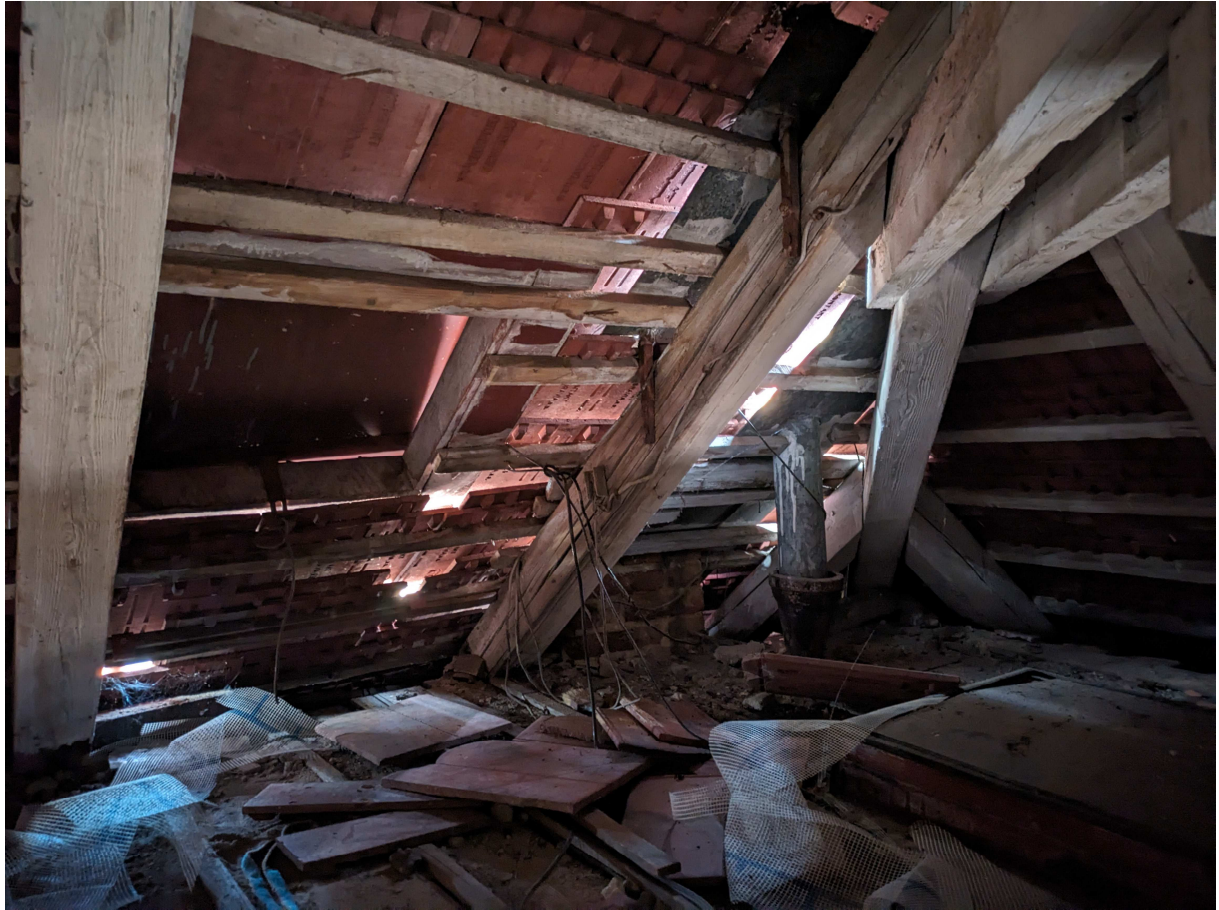
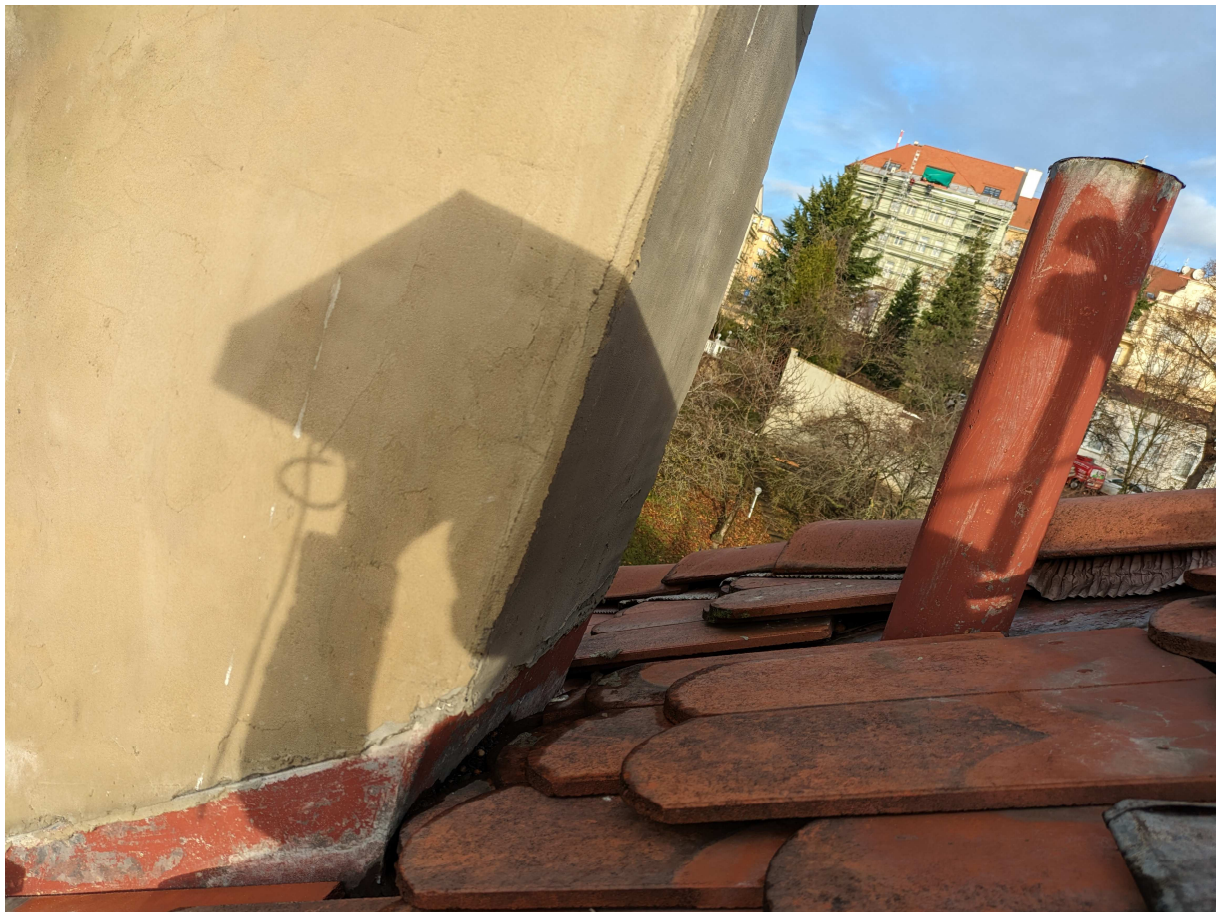
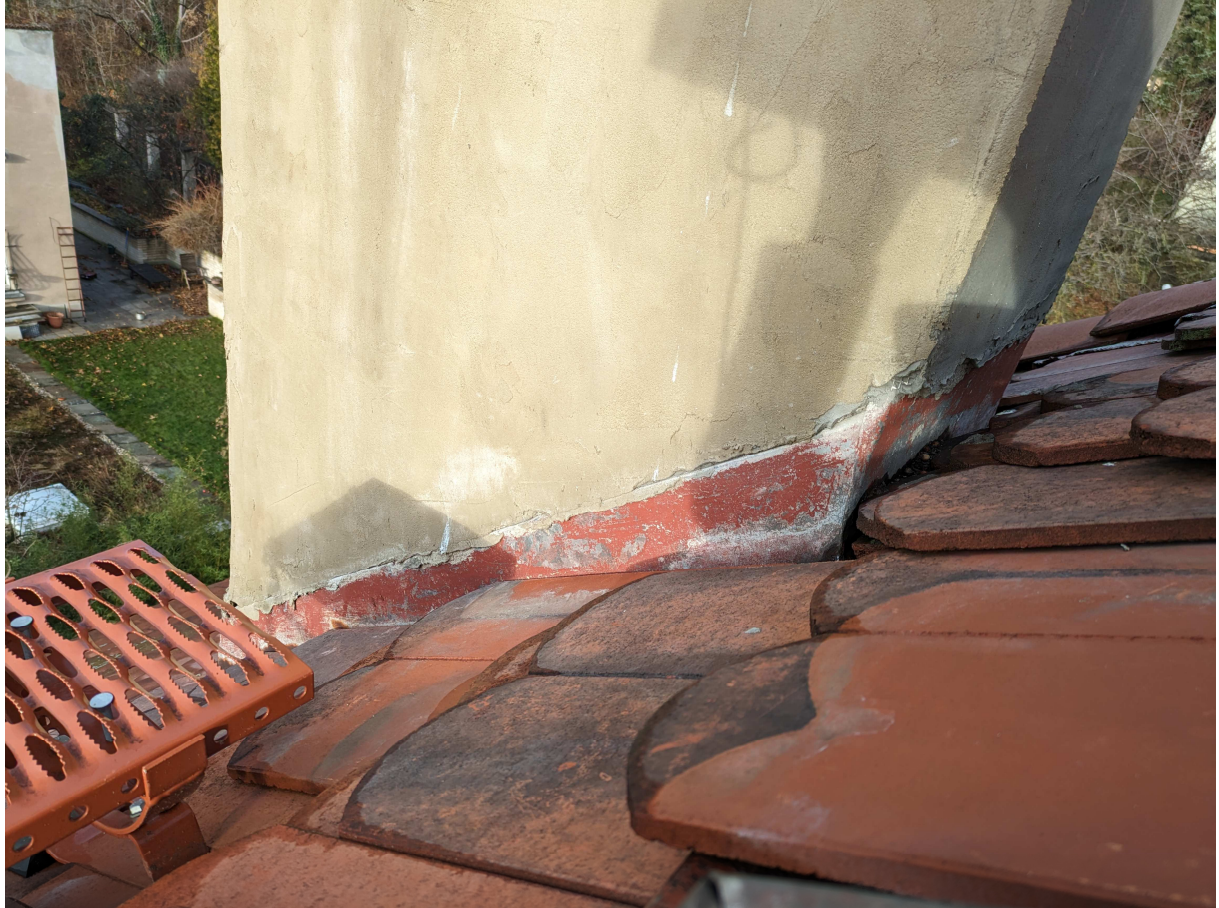
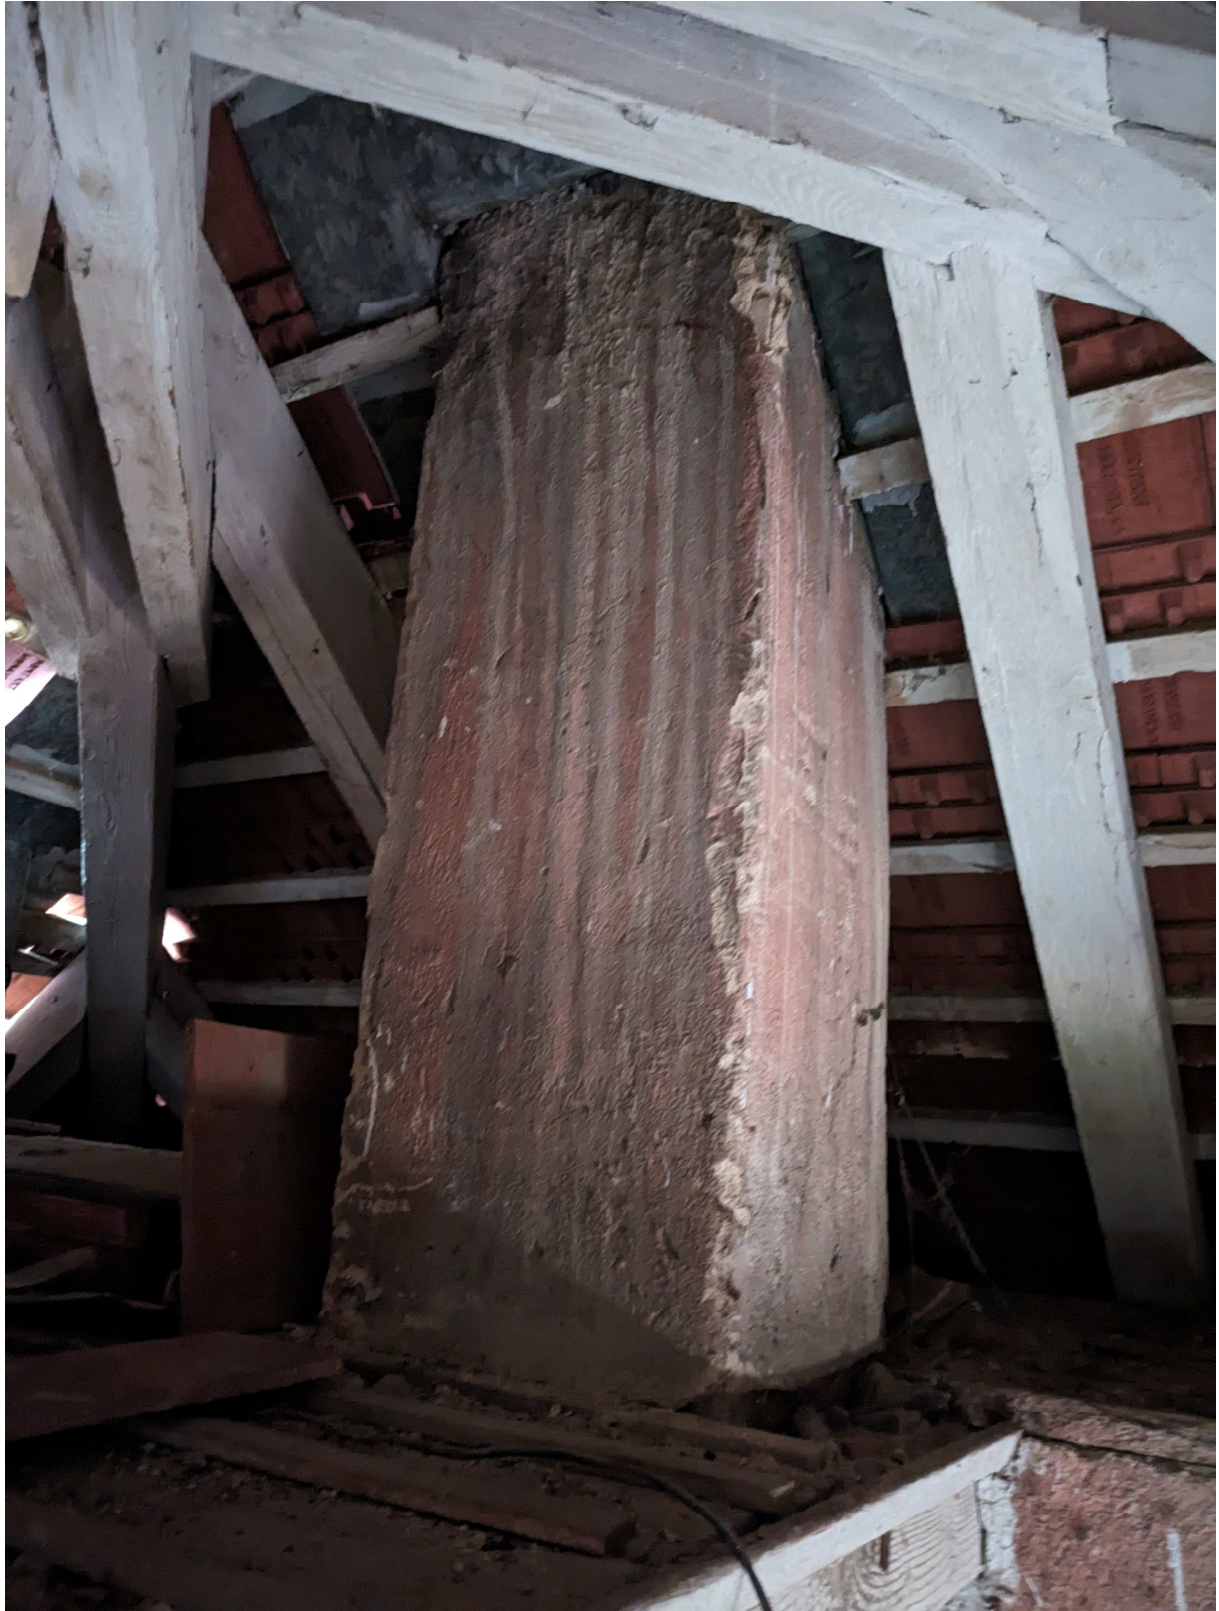
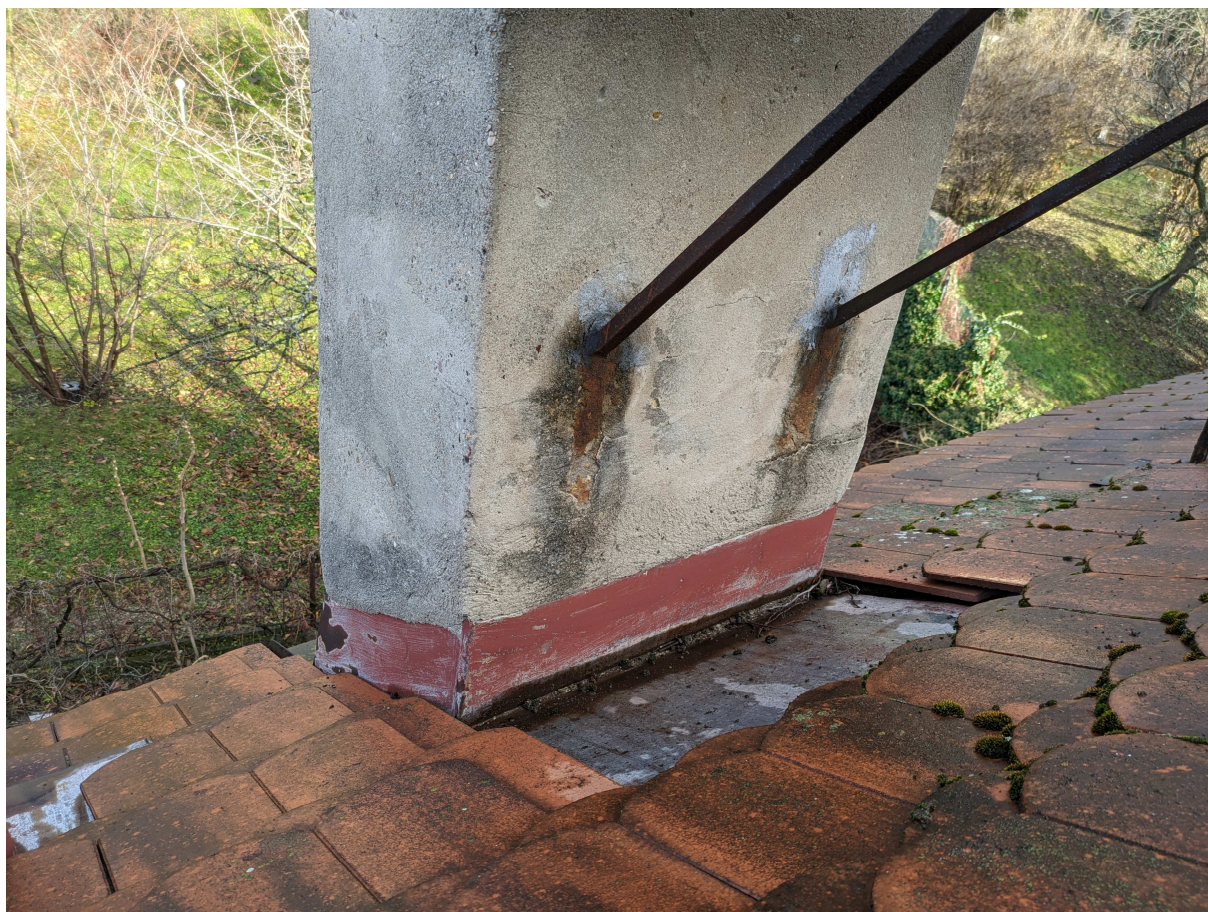
1. STŘEŠNÍ PLÁŠŤ.

Stávající pálená krytina typu bobrovka je v podstatě v celém rozsahu za hranicí své životnosti. Některé tašky jsou díky stáří rozpadlé a následně se uvolňují a dopadají na přilehlé chodníky kolem objektu. Stejně tak veškeré oplechování navazujících konstrukcí (komíny, komínové lávky) je zkorodované a v místech ohybů dochází k praskání a následnému zatékání. Důsledkem toho jsou i porušená komínová tělesa. Stejný stav je i u napojení pálených tašek na plechovou mansardovou střechu a u detailů s okapovým žlabem.

Posouzení: střešní plášť vč. oplechování jsou v havarijním stavu a je nutné přistoupit k jejich kompletní výměně. Konstrukce krovu je vyhovující. Je tedy nutné vyměnit krytinu vč. oplechování a zvážit zateplení domu v rovině krovu. Stávající stav je nezateplená střecha jak v rovině střešního pláště, tak v rovině stropu podkrovních místností.

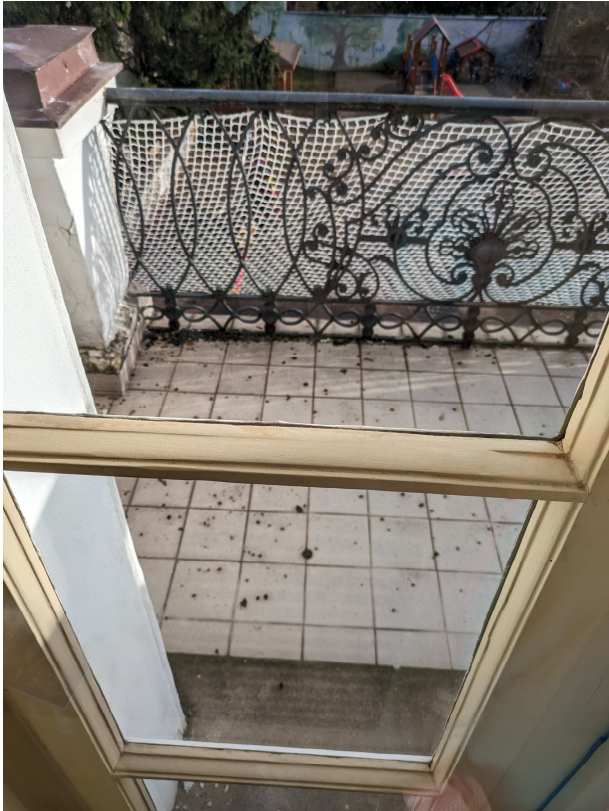
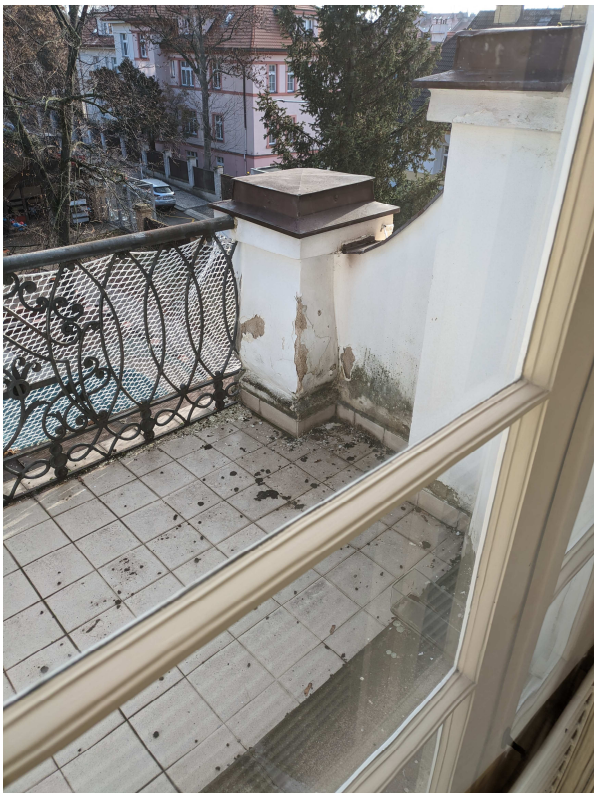
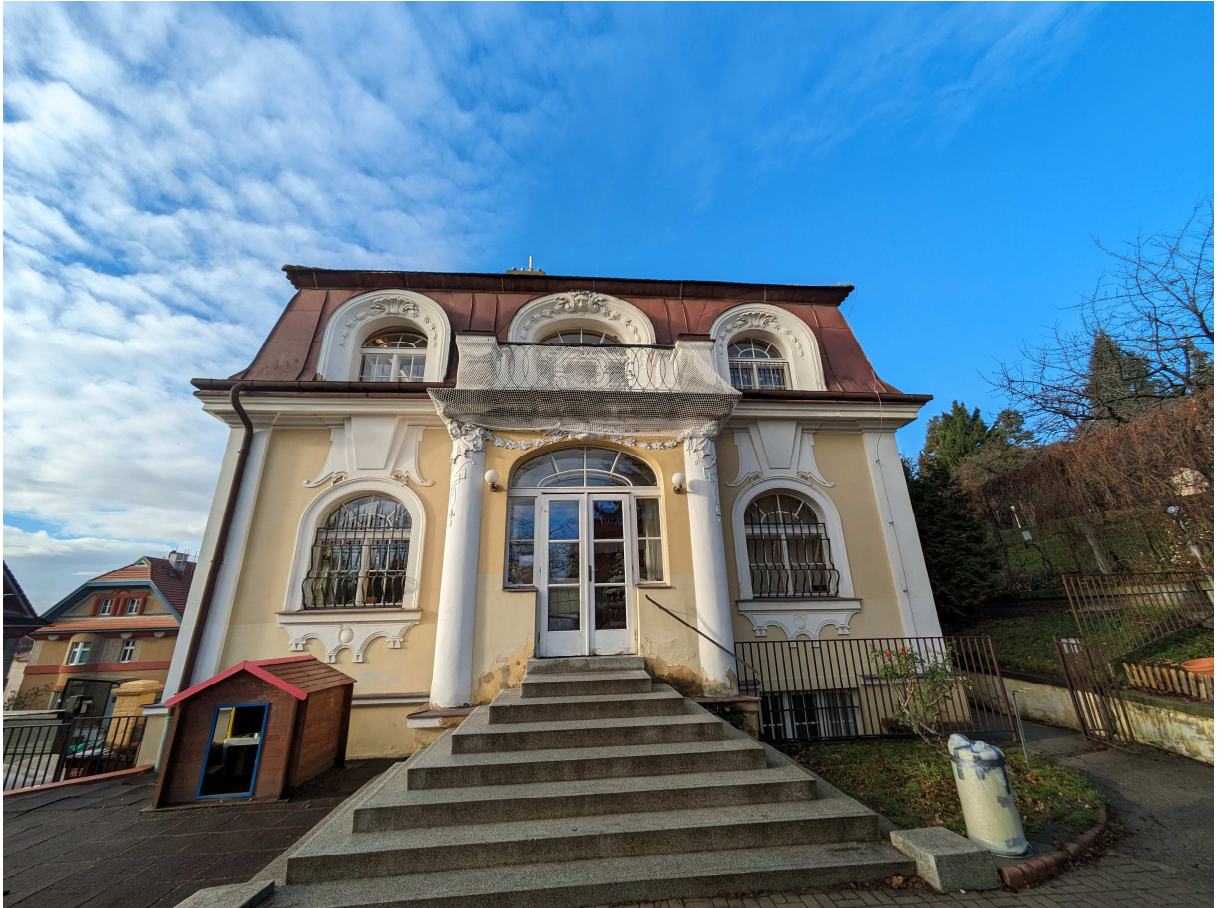
2. NÁŠLAPNÉ VRSTVY BALKÓNŮ

Na trojici balkonů v 2.NP je jako nášlapná vrstva provedena dlažba z keramické dlažby. Její hydroizolační funkce je v současnosti nulová a dochází k zatékání do konstrukce včetně navazujících říms. Tyto římsy následně odpadávají na plochy vstupů do objektu nebo chodníku. V současnosti jsou všechny tyto balkóny opatřeny sítěmi pro zachycení odpadávajících kusů atik.

Posouzení: souvrství nášlapné skladby balkonů je nutné vybourat a nutné přistoupit k jejich kompletní výměně včetně oplechování a vyřešení odvodu dešťových vod z těchto ploch

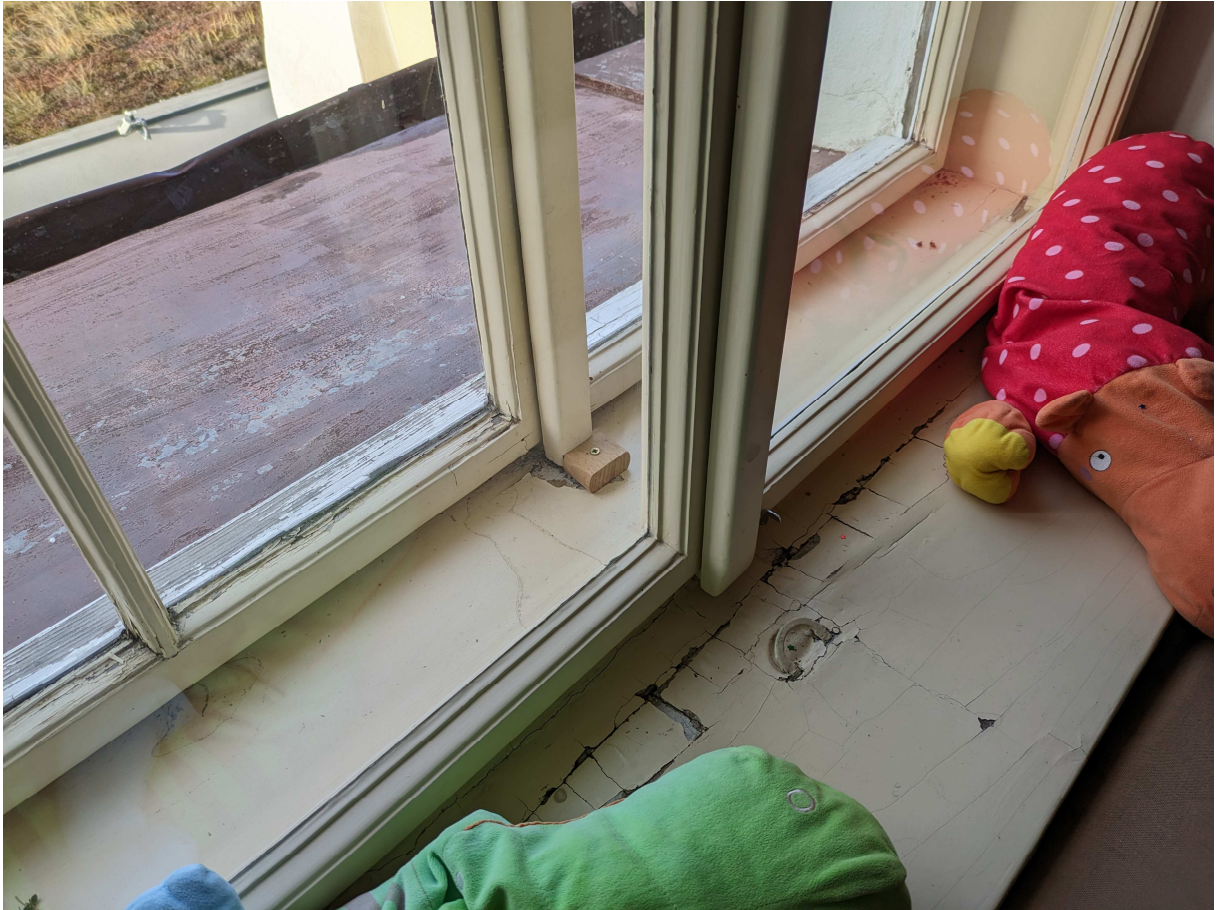
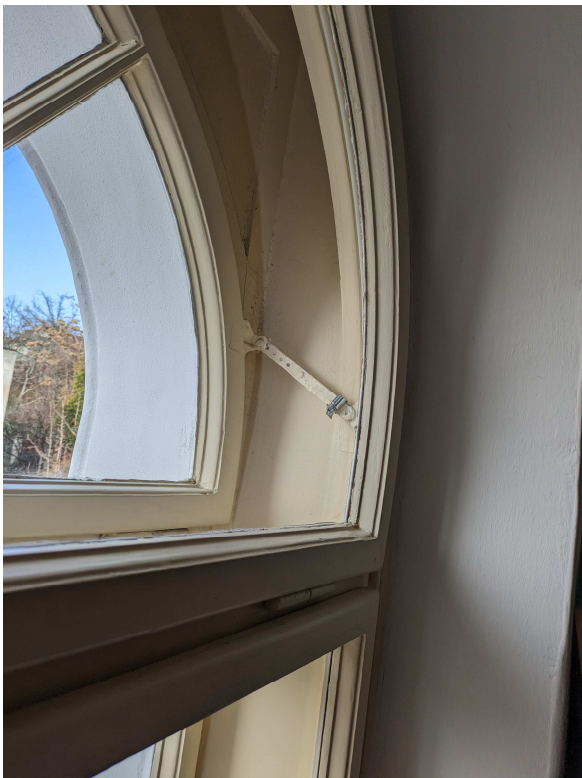
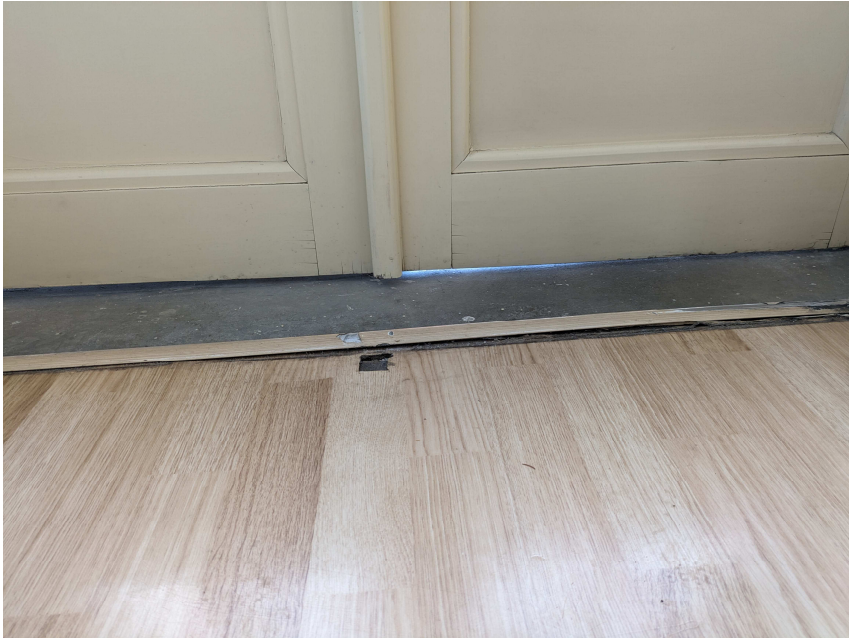
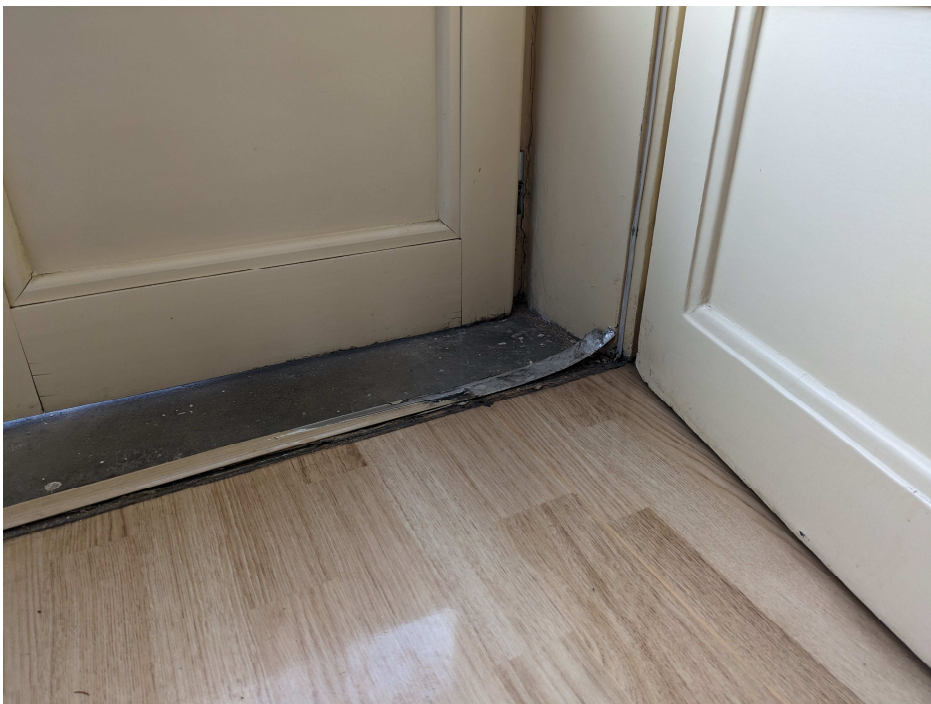
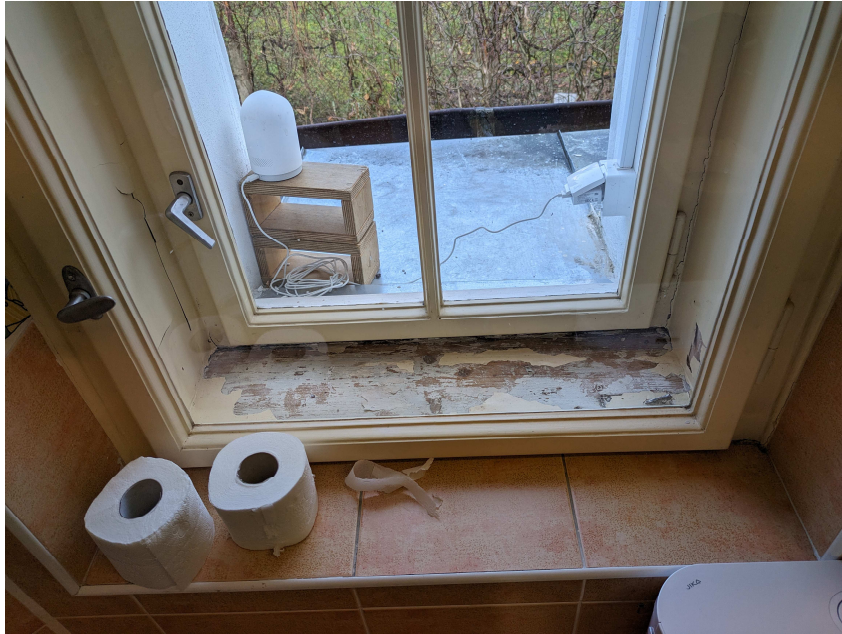
3. VÝPLNĚ OTVORŮ

Výplně otvorů jsou tvořeny špaletovými okny a dveřními křídly. Jejich stav je havarijní. Rámy jsou zahýbané, těsnění mezi křídly neexistuje, mezi křídly a podlahou jsou centimetrové mezery, kování křídel je nefunkční (nejde zavírat). Ve většině případů je tento stav řešen pomocí pevného kotvení křídel různými špalíky, hřebíky, spojkami. Tím se otvíravé křídla stávají fixními a větrání probíhá pouze skloplnými částmi okna. A to i v místnostech pobytu dětí.

Posouzení: Výplně v celém rozsahu objektu neplní svoji funkci. Nejdou otevírat a ani tepelně izolační funkce není splněna. Repase stávajících výplní vzhledem k stavu rámců není řešením a je nutné kompletní výměny výplní vč. oplechování parapetů.

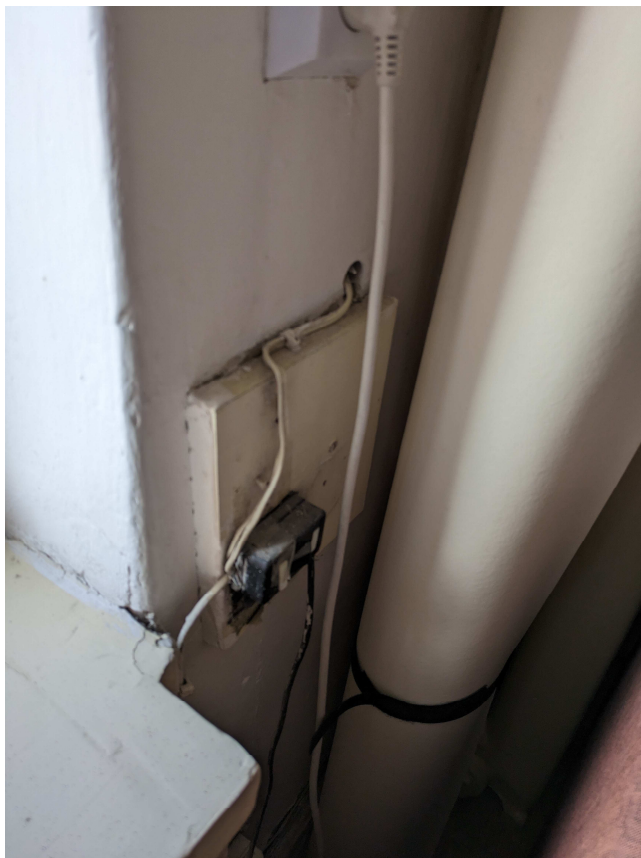
4. ELEKTROINSTALACE

Stávající rozvod je v hliníkovém provedení a dle autora tohoto posudku je rozvod a napojení některých zařízení ve stavu, kdy není možné aby rozvod prošel platnou elektro revizí . Na některých zásuvkách je připojeno neodpovídající množství zařízení (kancelářská technika).

Posouzení: Pokud se majitel objektu rozhodne pro provedení nového rozvodu vody, je nasnadě přistoupit i ke kompletní výměně elektroinstalace včetně koncových prvků.

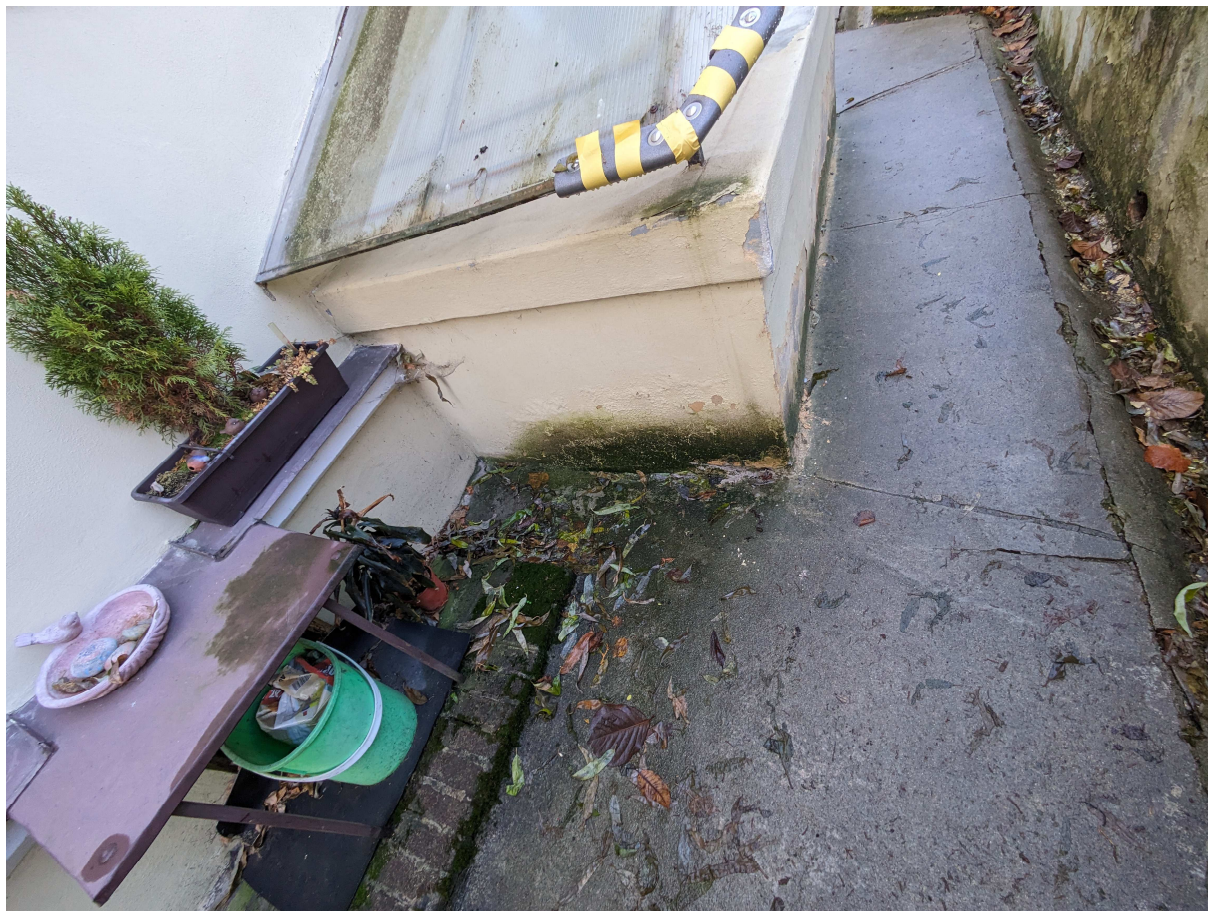
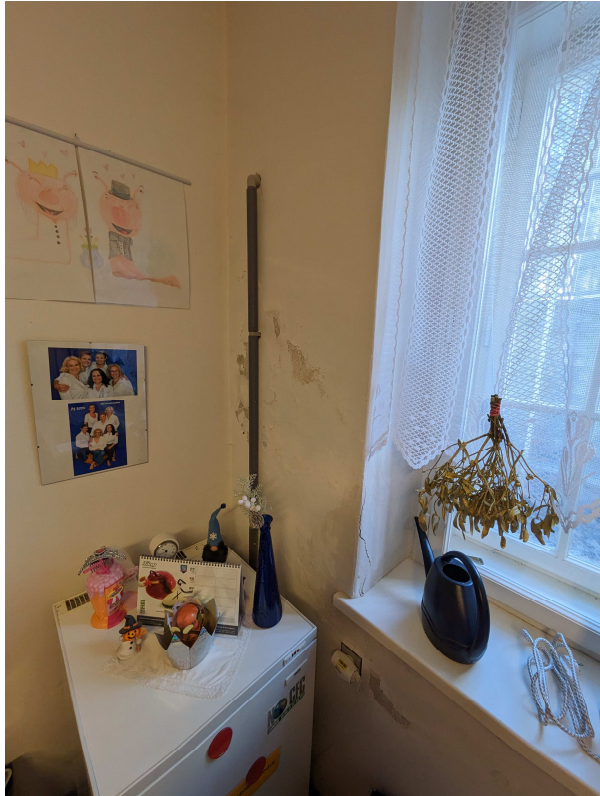
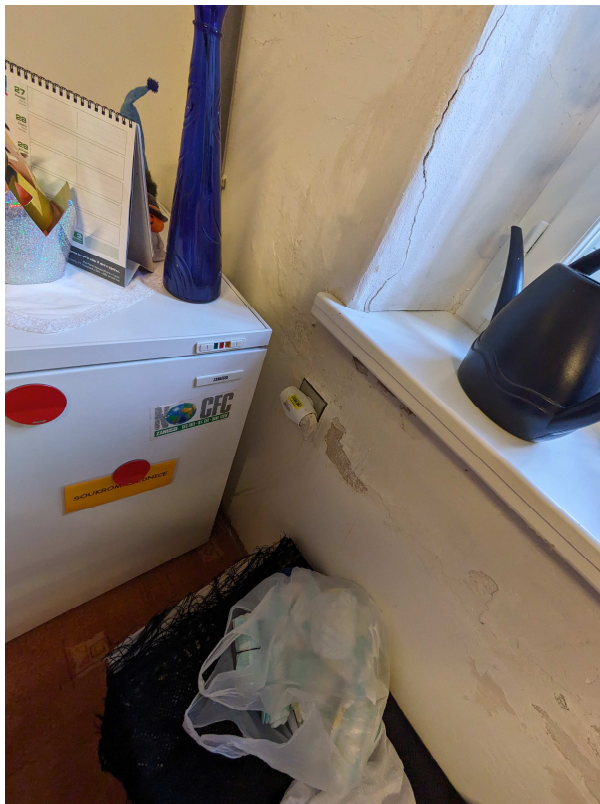
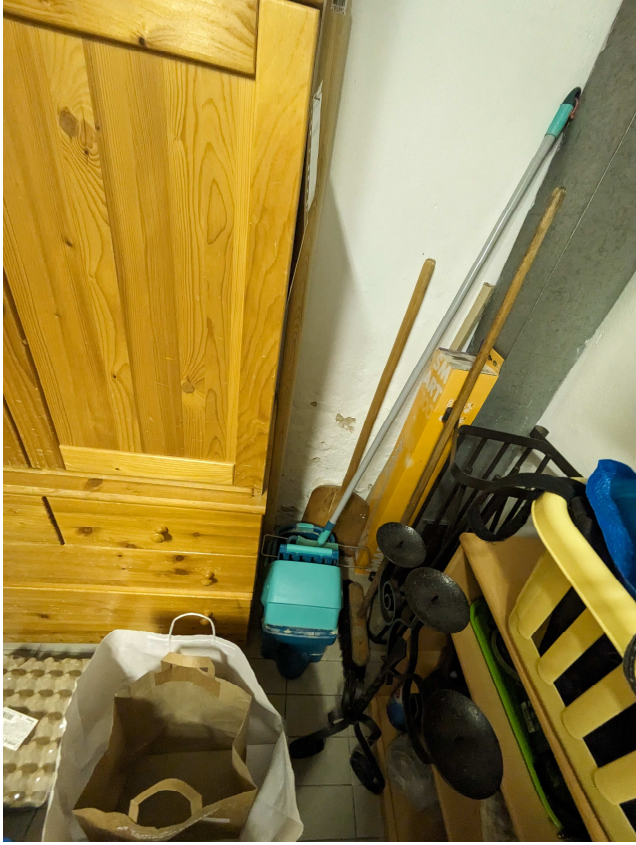
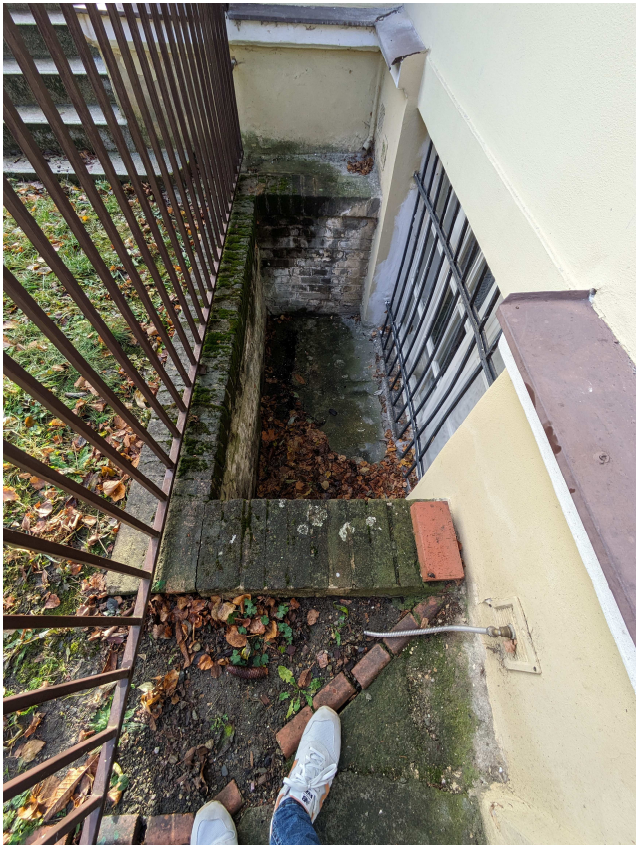
5. FASÁDA

Vzhledem k stavu přiléhajících zpevněných ploch a absenci hydroizolace suterénních stěn, dochází k vztlínání vlhkosti do soklových částí domu a následnému přesunu vlhkosti až místností v 1.PP. Zde dochází k opadávání vnitřních omítek a tvoření plísní.

Posouzení: Vlhkost v interiéru 1.PP a na soklových částech je nutné řešit vybouráním přilehlých zpevněných ploch a provedením hydroizolace soklů a podzemní části obvodových stěn. Následně by byly zpevněné plochy kolem domu provedeny nové.

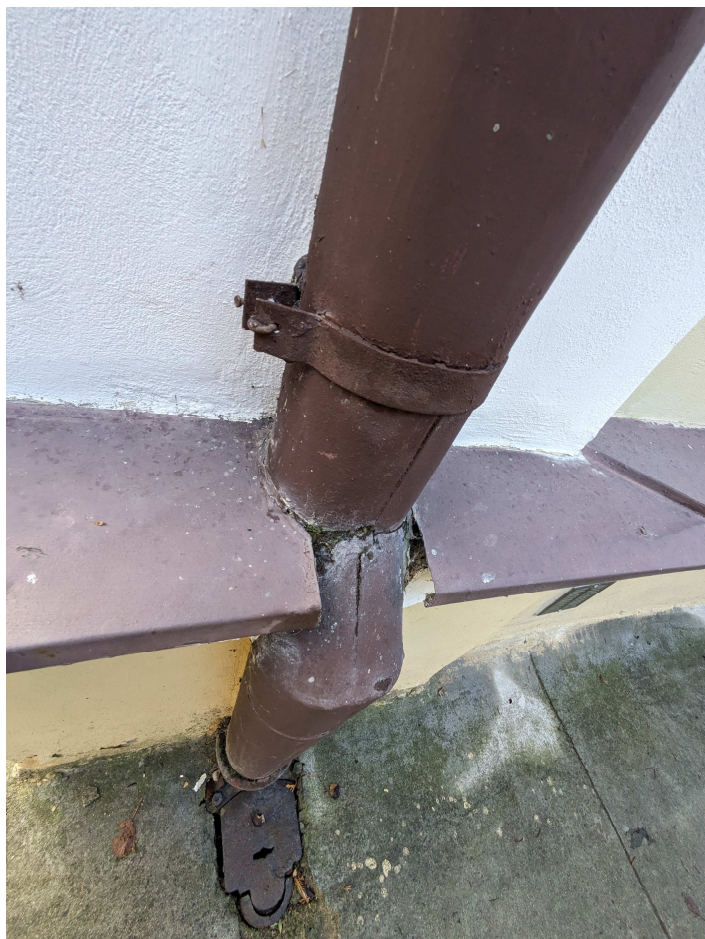
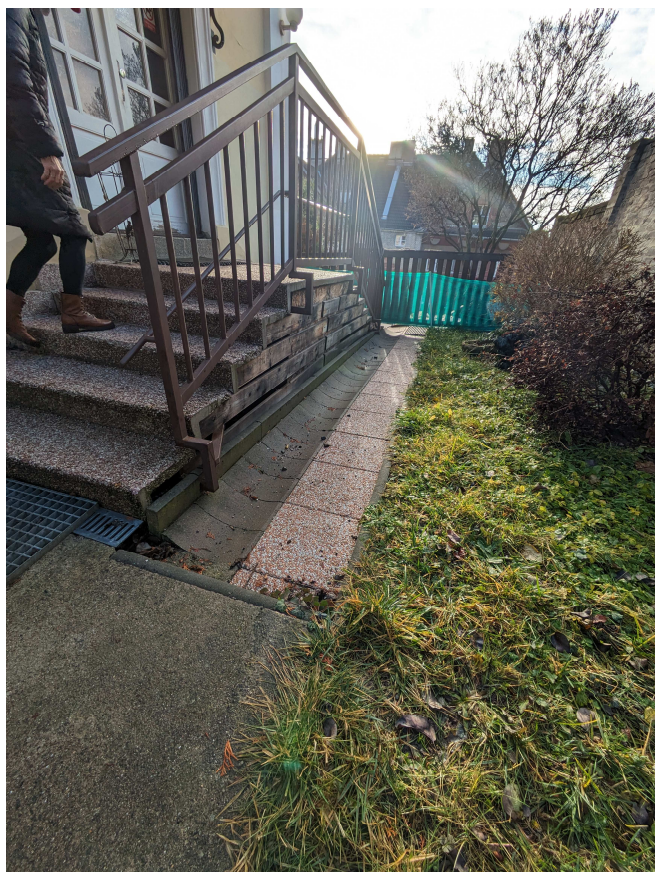
6. ZÁMEČNICKÉ A KLEMPÍŘSKÉ PRVKY

Veškeré oplechování z lakovaného plechu je v dožilém stavu nebo je provedeno neodborně. V rámci výše zmiňovaných návrhu nutných oprav stejně musí být provedeno jejich výměna.
