ZNALECKÝ POSUDEK

**Posouzení stavebně technického stavu
původních oken a oplechování střechy
v budově č.p. 500 v Kodaňské ulici 12
a v budově č.p. 411 v Estonské ulici 1,
které užívá v pronájmu Vysoká škola
finanční a správní, a.s., Městská část
Praha 10, hlavní město Praha.**

V Praze, dne 26.10.2018.

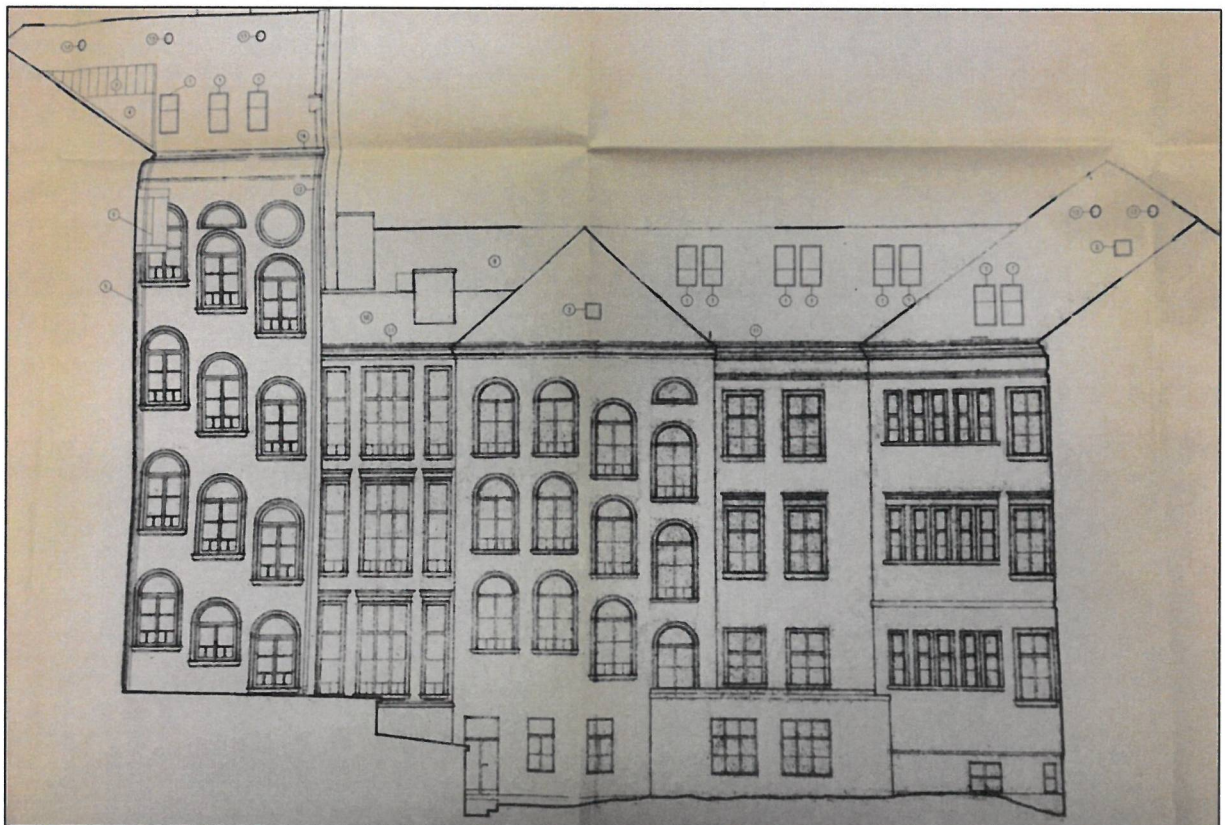
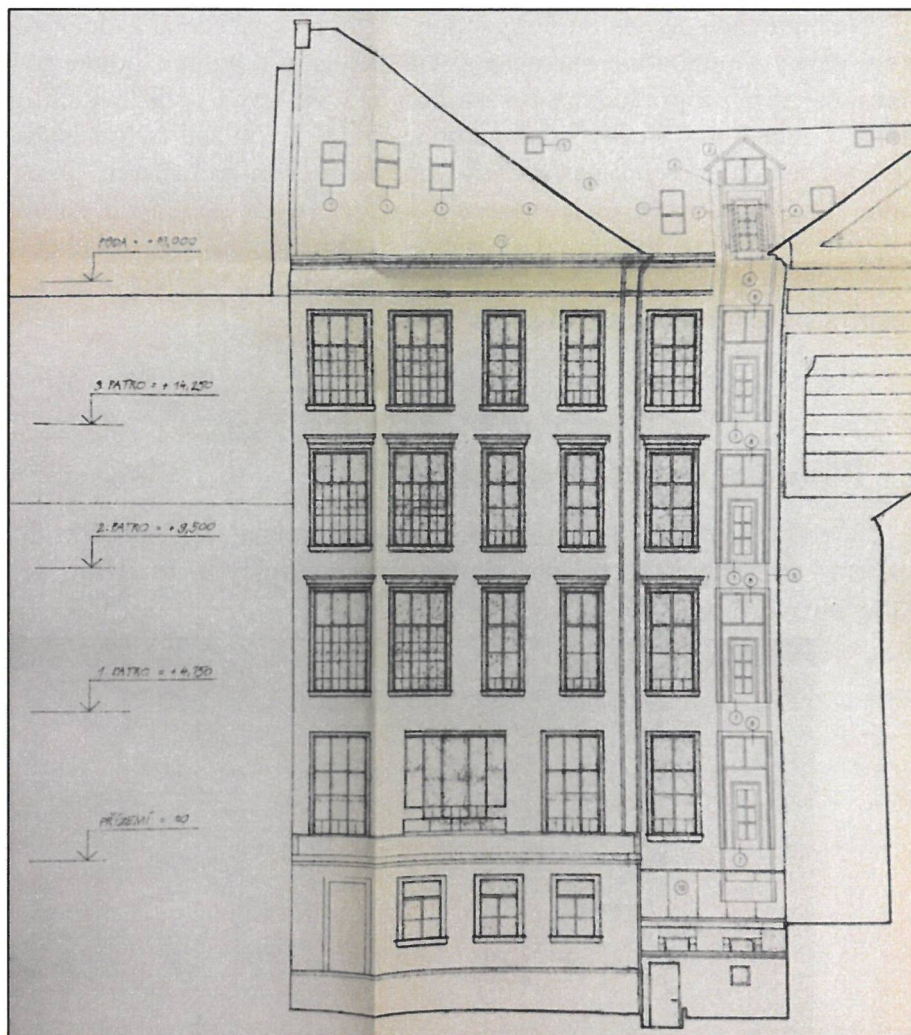
Pohledy z vnitřního dvora:

Krytina budov je ještě v dobrém stavebně-technickém stavu, byla nově obnovena v roce 1980. Bohužel oplechování střechy v úžlabích a nad římsami je již silně poškozené, rezivělé a místně prohýbané do nesprávných sklonů. To má za důsledek zatékání pod tímto oplechováním do obvodových stěn, a následně do fasády, která je na mnoha místech již odpadáná.

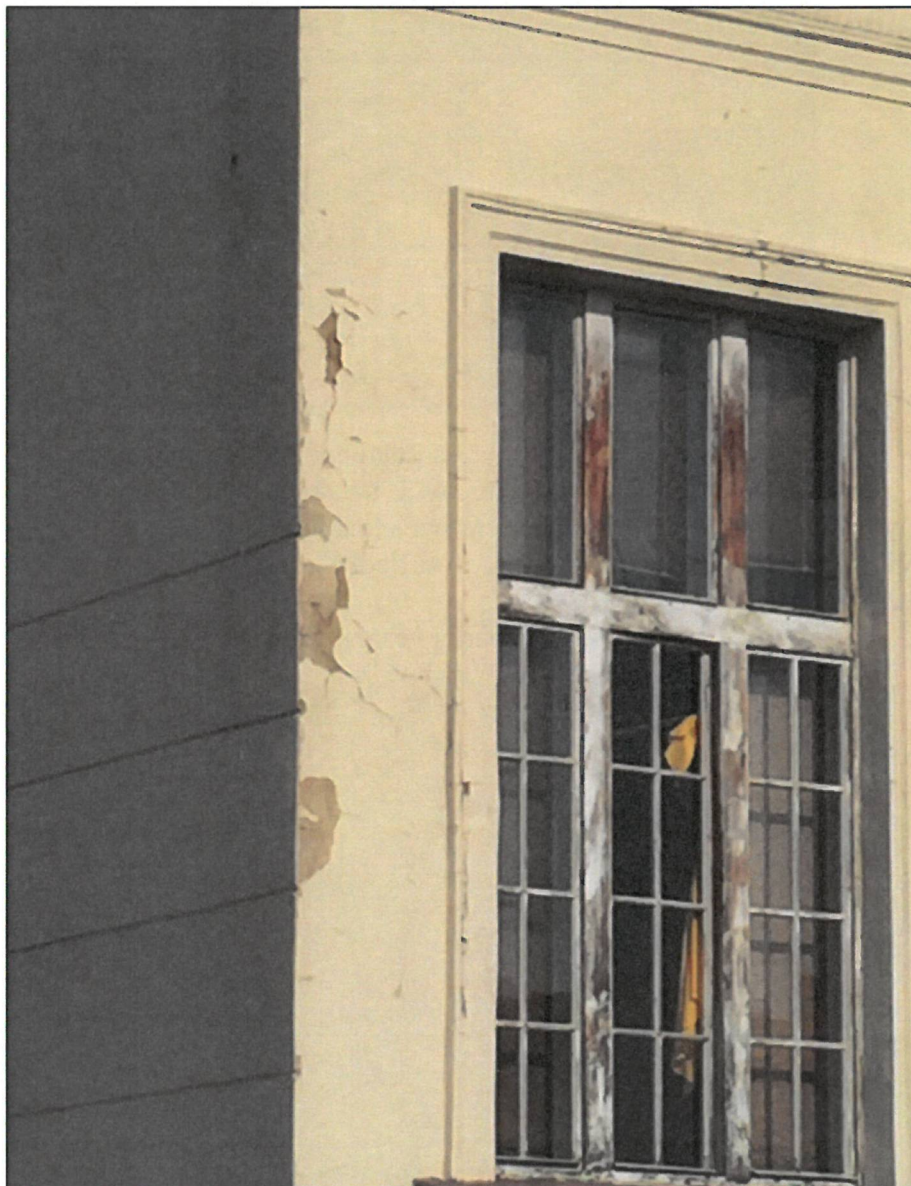
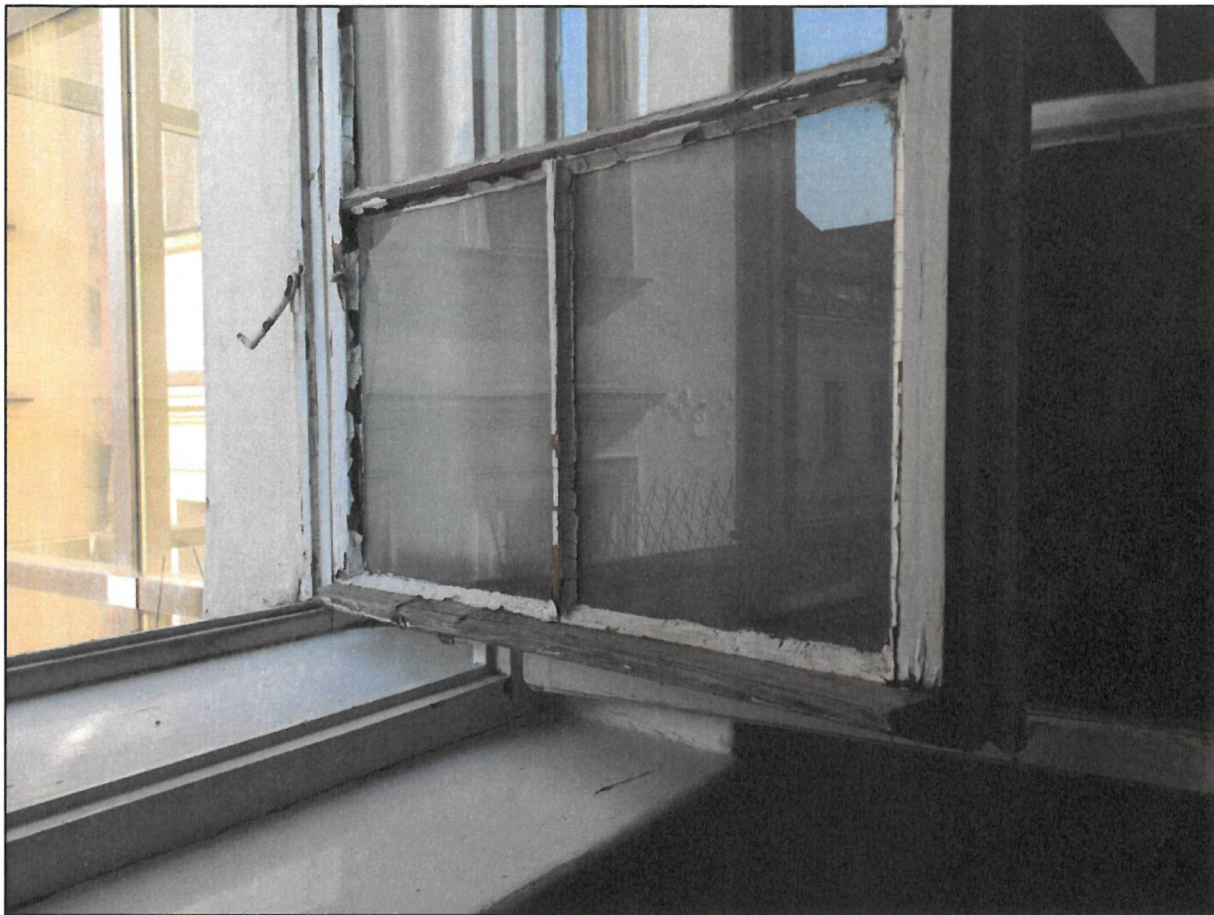
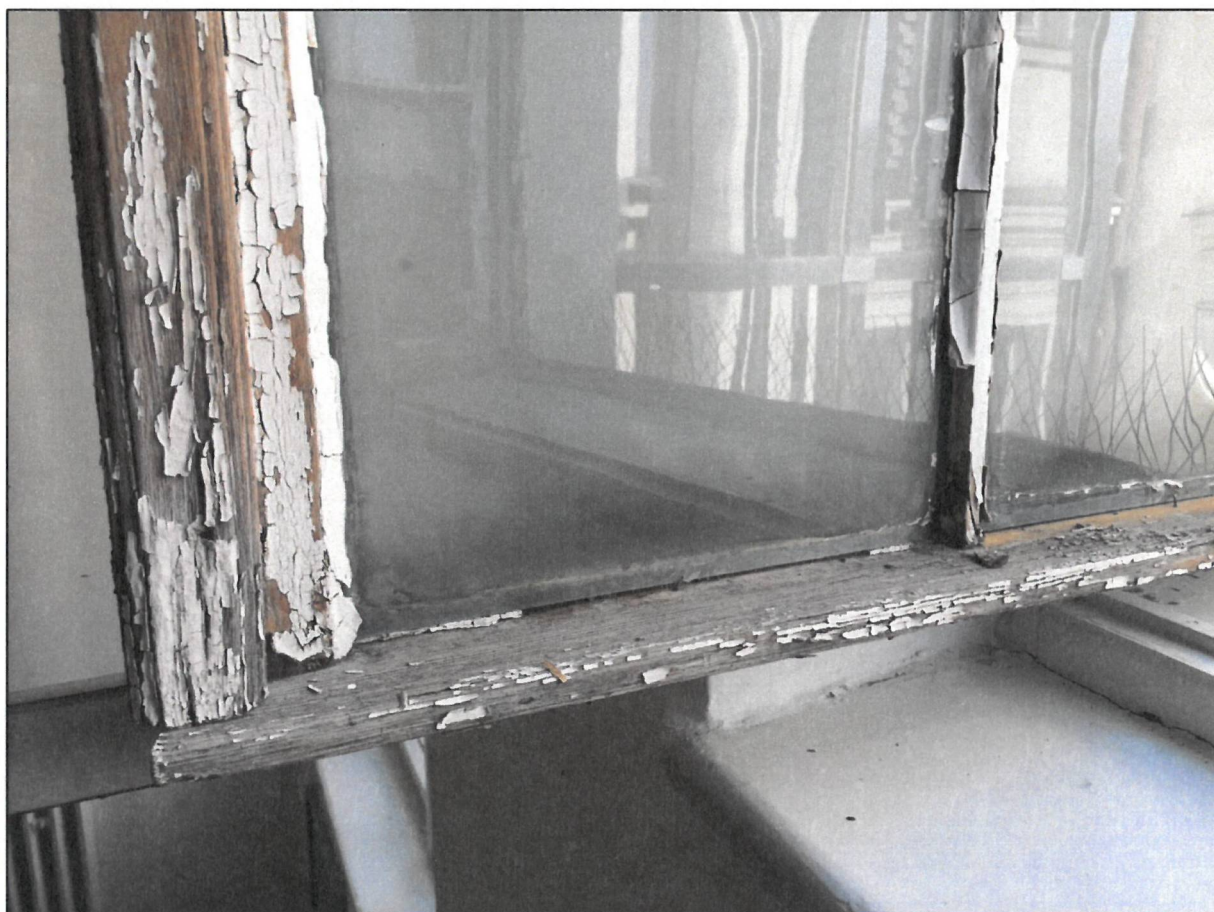
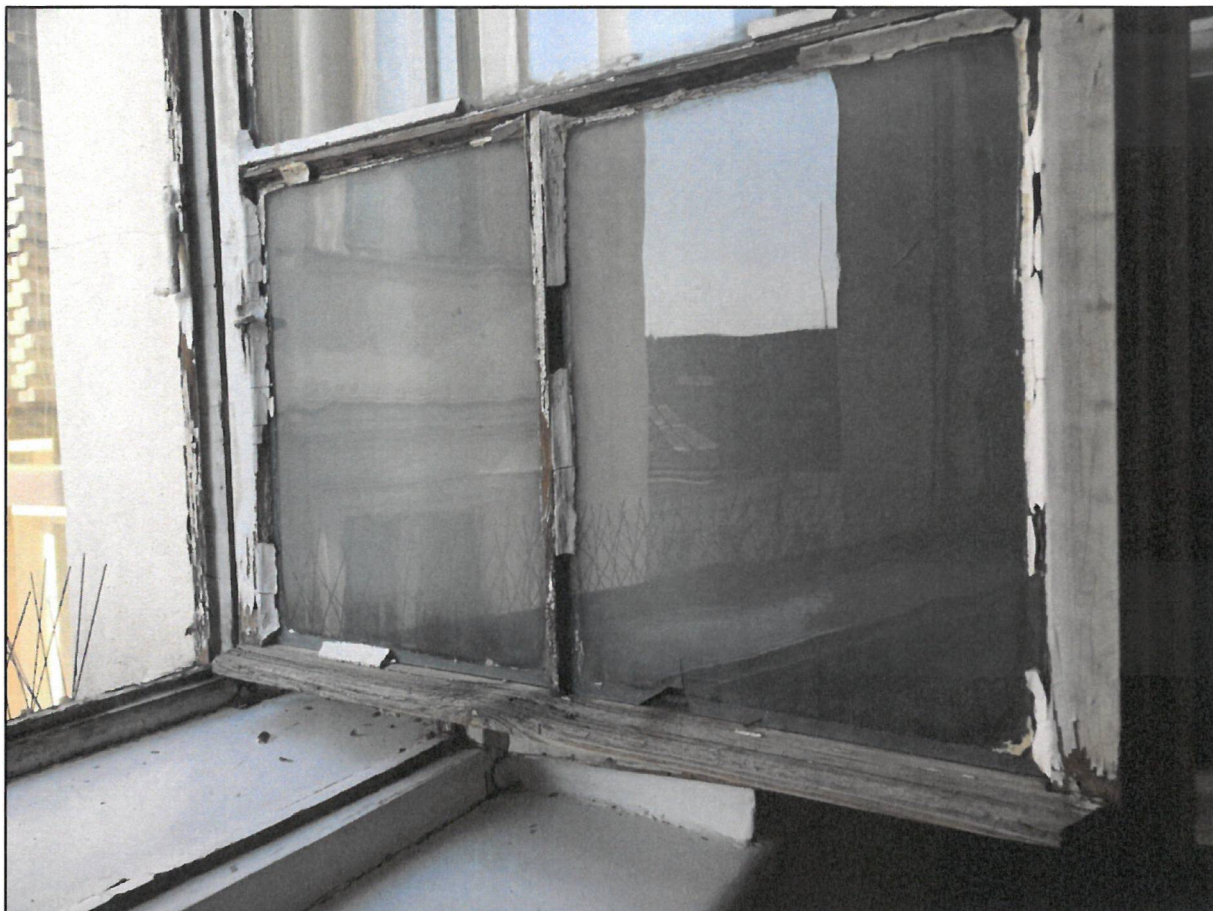
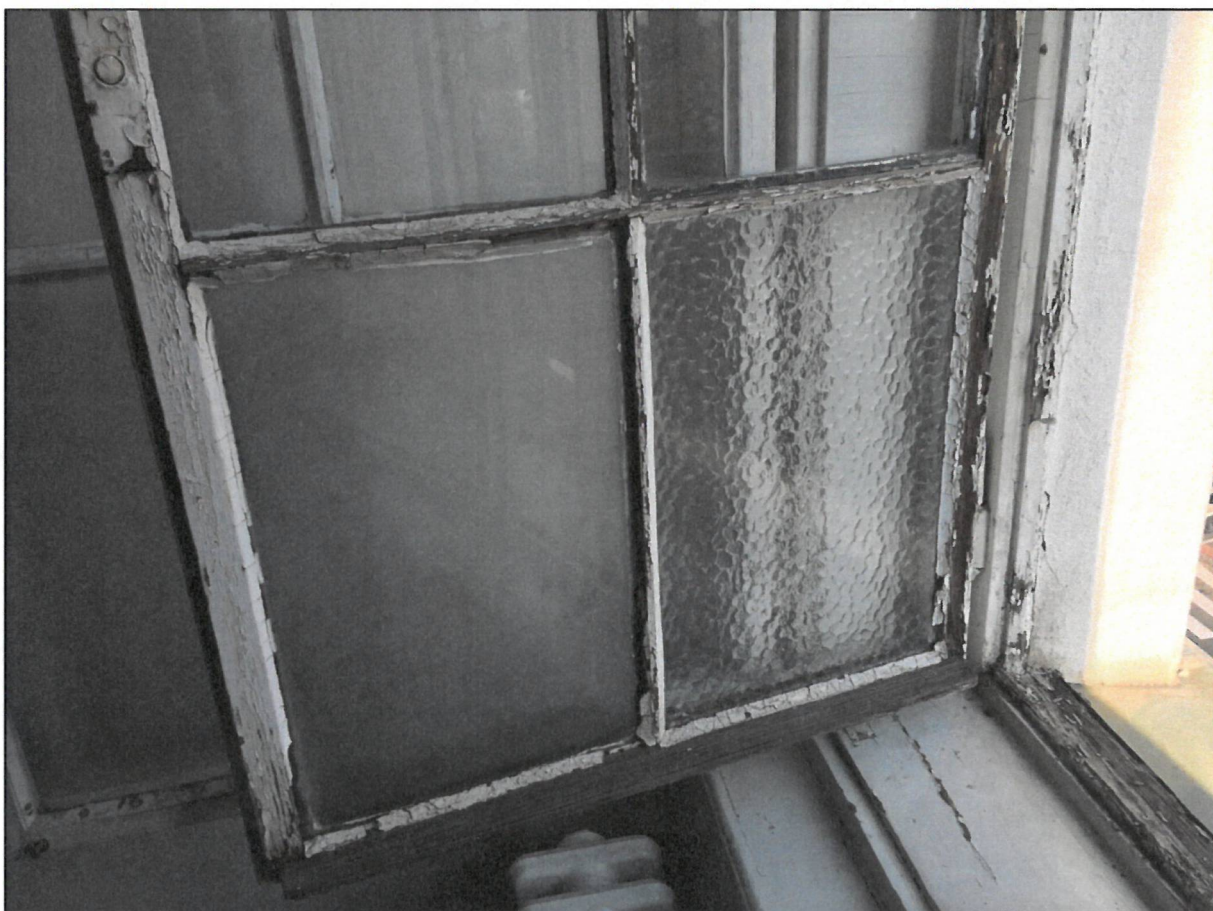
Původní profilovaná, špaletová, dvoukřídlá okna s dělenými křídly a s nadsvětlíkem a parapetem v deštění, zasklená venkovním viditelným tmelem. Jejich současný stav zdokumentován je na následujících fotografiích:

Lze konstatovat, že většina oken v objektech je za svou hranicí životnosti. Některá křídla oken již musela být pevně zafixována, protože jejich otevíráním by mohlo dojít k vypadnutí křídla. To se projevuje hlavně ve 2. a 3.pátře objektu Estonská č.p.500, kde je působení dešťů vzhledem ke světovým stranám nejvyšší. Fasáda objektu směrem do Kodaňské a východní Estonské ulice jsou vystaveny maximálnímu vlivu dešťových srážek. Ty způsobily postupné vypadávání tmelu okenních tabulek, odpadání nátěrů a degradaci dřeva okenních rámců.

Vzhledem k pobytu studentů ve vnitřních prostorech budov je nutné řešit stav okenních výplní, které jsou v havarijním stavu. Výměnu oken bude nutné provést celkovou, protože v budovách nebyla zjištěna okna, která by nevykazovala degradaci a porušení výplní oken. To se vztahuje na celé budovy, nikoli jenom na vnější fasády do Estonské a Kodaňské ulice, kde je poškození největší. Degradace nosných rámců oken je příčinou případného vypadnutí okenních křídel. Proto byly již v části objektu odmontovány okenní kliky a křídla

Výměna oken může proběhnout podle vyjádření památkářů pouze náhradou replik, které budou mít stejné rozměry, stejnou profilaci nosných prvků a stejný materiál. Bude se jednat tedy o dřevěná okna špaletová, složitého profilování, stávajících rozměrů a typu zasklení. Celkem se tedy bude jednat o výměnu 119 kusů oken, která jsou v havarijním stavu. Rozměry jednotlivých oken, jejich počet a současná obvyklá cena, která byla zjištěna v nabídkovém řízení, činí k datu podání znaleckého posudku částku:

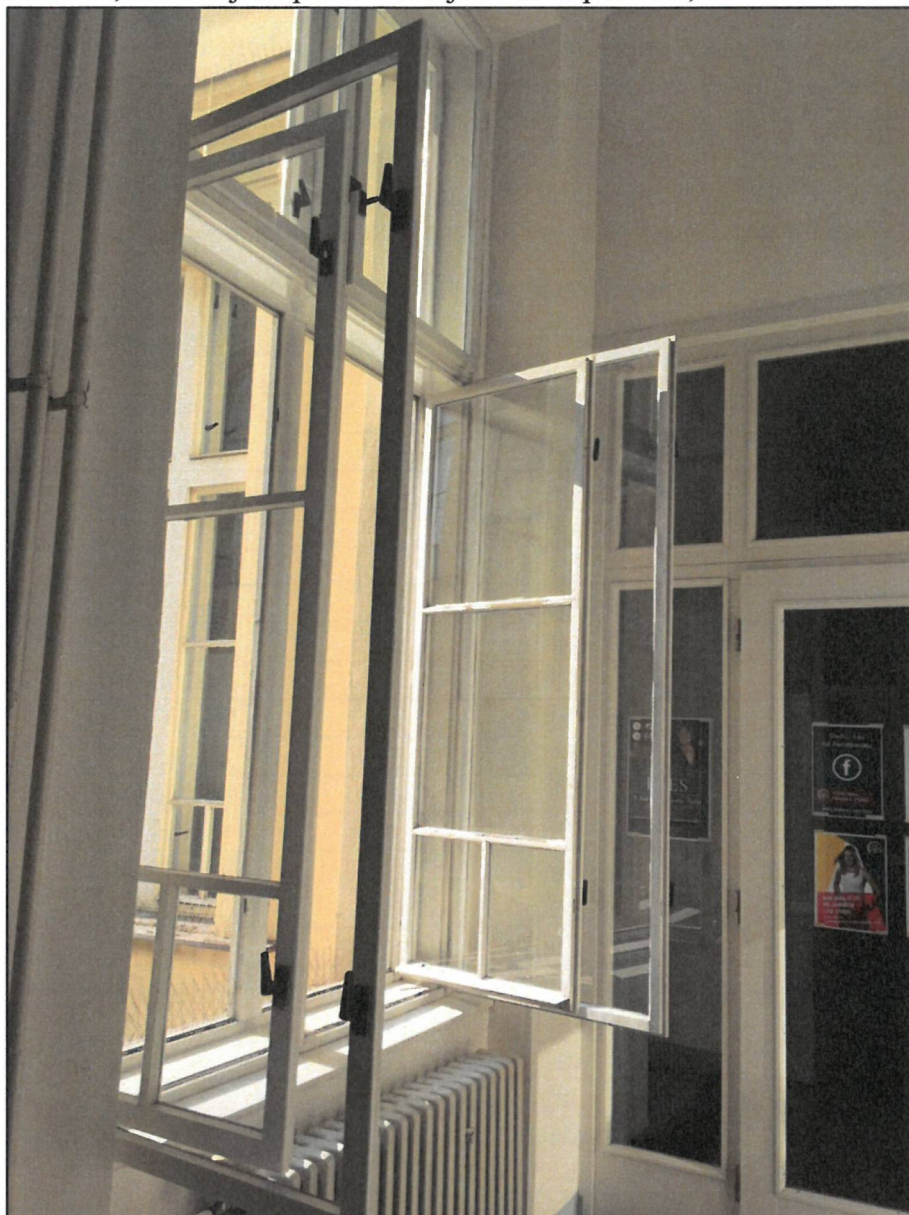
Ve vnitřní chodbě směrem do dvorního traktu byla v roce 1988 vyměněna vnitřní křídla jednoho okna, která nejsou profilována jako okna původní, viz obrázek:

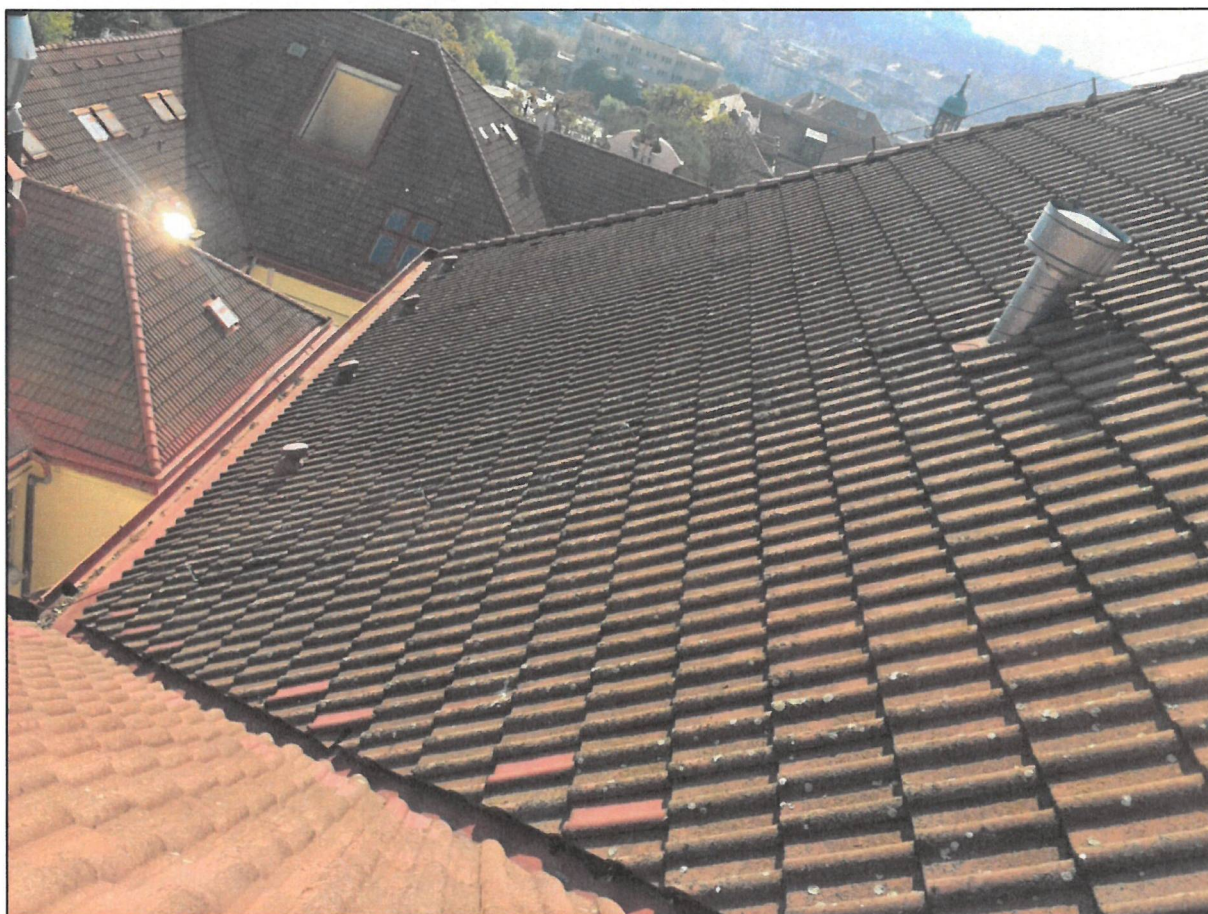
Pohled na stávající krytinu střechy:

Původní střešní krytina byla provedena z pálených tašek jednodrážkových, bobrovek, položených dvojité na střešní latě. V roce 1980 byla položena nová krytina betonová Bramac. Při výměně krytiny bylo provedeno také nové oplechování střechy z pozinkovaného plechu. Toto oplechování bylo na základě osobní prohlídky konané dne 17.10.2018 provedeno nekvalitně. Plechy v úžlabích i nad římsami nemají správný sklon. Na některých místech jsou položeny dokonce v opačném směru, takže do střechy, do krovu, zatéká.

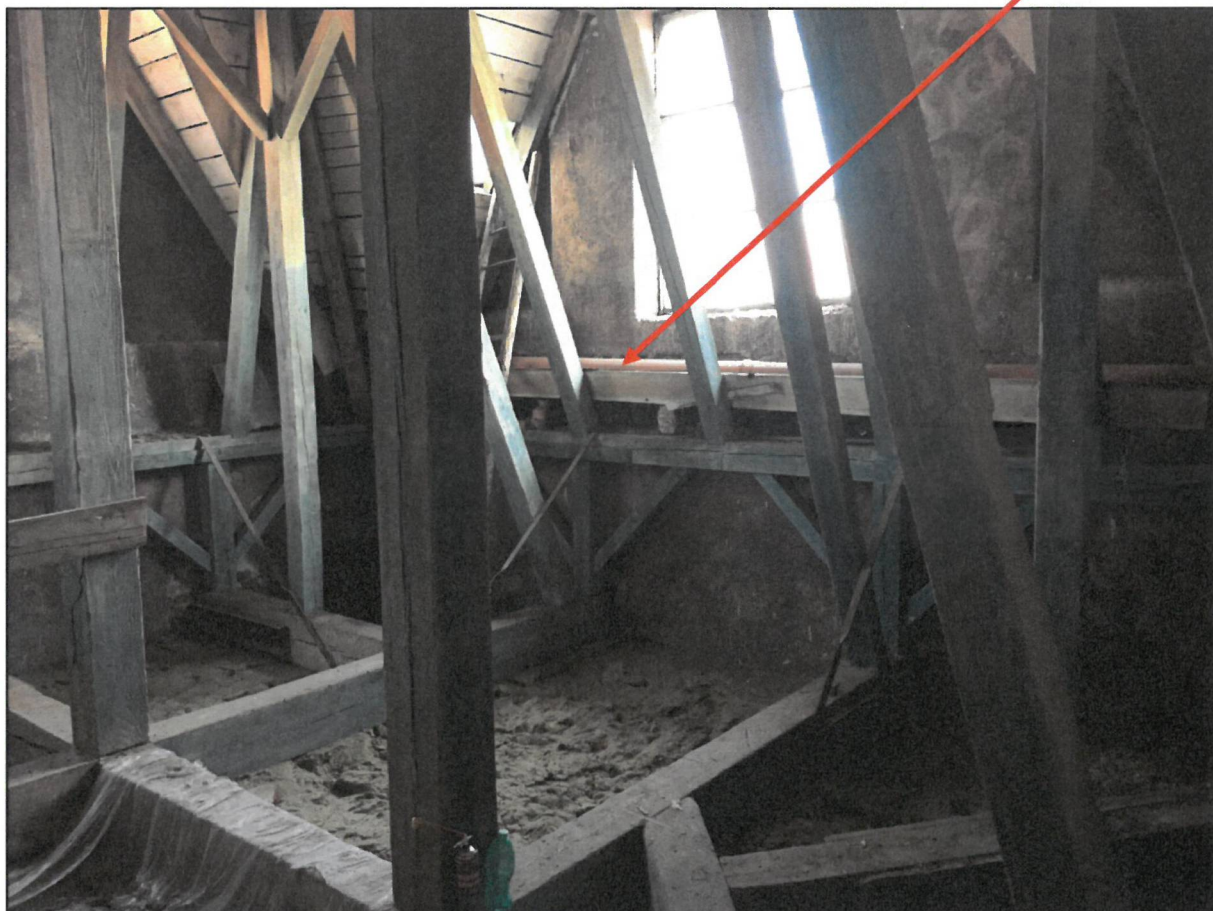
Pohled na vnitřní žlab pod věží domu č.p. 500:

Tento klempířský nedostatek je markantní hlavně pod věží domu č.p. 500 na rohu Kodaňské a Estonské ulice. Tam je voda z věže svedena do vnitřního žlabu, kterým odtéká do svislého svodu uvnitř objektu. Vnitřní žlab má špatný sklon, je již porušena jeho vodotěsnost. Obzvláště při větších deštích dochází k přelivu vody mimo žlab a zatékání do stropů nižšího podlaží pod věží. Oprava tohoto žlabu se bude muset provést společně s novým oplechováním spodní části věže. Podobně bude nutné provést také nově oplechování všech částí nad římsami. Jak bude tato oprava probíhat nelze bez detailního provedení sond určit. Pokud nejsou známy přesně rozměry a osazení pozinkovaného plechu nad římsami, nelze určit zda se provede jednoduše výměna bez zásahů do krytiny, či nikoliv. Pokud by se při výměně těchto

plechů musela částečně také sejmout betonová tašková krytina Bramac, byla by oprava finančně velice náročná.

Nekvalitně provedené klempířské prvky způsobují následné porušení vnější fasády, i fasády u vnitřního traktu objektů. Navíc je na několika místech průsakem vody krytinou a zatékáním porušena i konstrukce krovu. Dřevěné krokve, zatím v počtu šesti párů jsou vlivem zatékání poškozené, částečně nahnilé. Ty bude nutné vyměnit, včetně prasklých hřebenáčů a nárožních tvarovek. Tato výměna bude muset být spojena i s osazením nových střešních oken, kterými v půdní vestavbě do místností také zatéká.

Závěr: oplechování střechy v budově č.p. 500 v Kodaňské ulici 12 a v budově č.p. 411 v Estonské ulici 1 včetně odvodnění dešťových vod z věže domu č.p. 500 je v havarijním stavu. Posoudit celkové náklady na jeho rekonstrukci však není bez provedení sond možné. Teprve sondami bude ověřeno, zda se při obnově oplechování bude muset provést také částečná překládka krytiny, či nikoliv. Z toho vyplynou i náklady na tuto rekonstrukci.
