Statické posouzení stavební konstrukcí KD Eden

o stavebně technickém průzkumu v objektu
KD Eden, čp.1467, U Slavie 1
Praha 10 - Vršovice

Číslo zakázky :	5668/19	
Odpovědný řešitel :	Ing. Luděk Dostál	
Vypracovali :	Ing. Luděk Dostál; Zbyněk Potužák, CSc.	
	RNDr. Pavel Polák

STATICKÉ POSOUZENÍ STAVEBNÍCH KONSTRUKCÍ

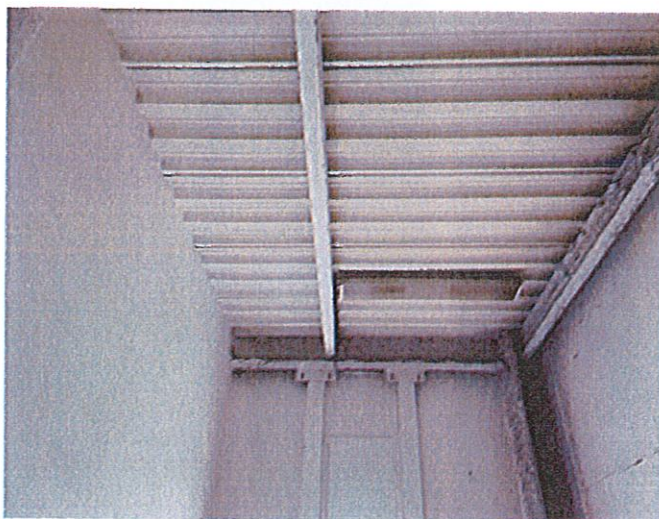
Stropní nosník a trapézový plech bez protipožární ochrany

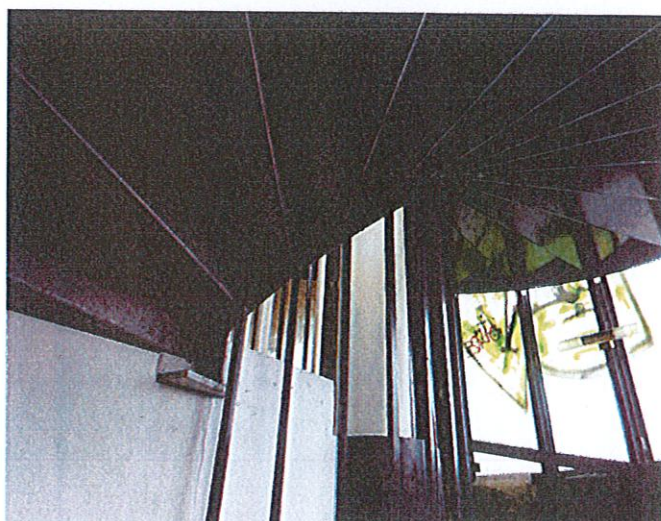
Otevřené ocelové schodiště bez protipožární ochrany

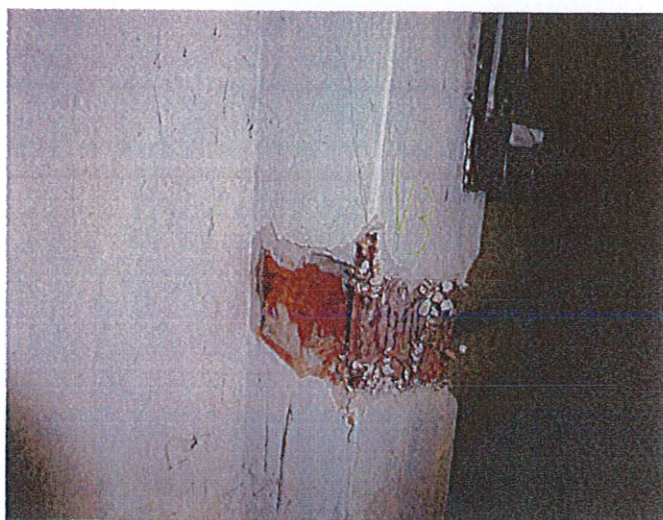
Sonda V3, obezděný ocelový sloup

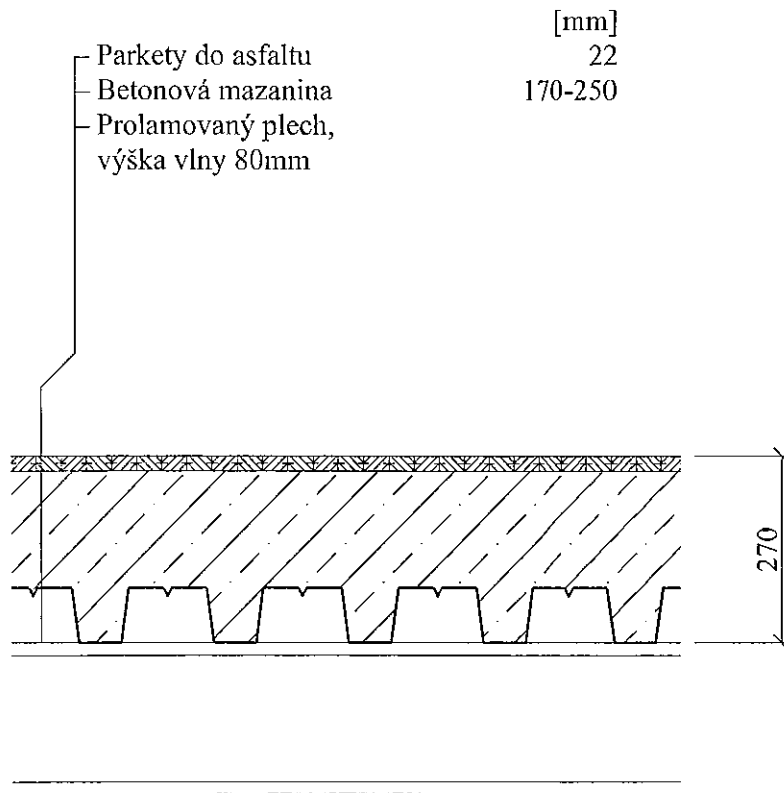
Sonda č.: **V6**

ceúčelového sálu bylo sondou V6 ověřeno, že výztuž tvoří pouze trapézové plechy. Výztuž z betonářské oceli sondou ve stropě zastižena nebyla.

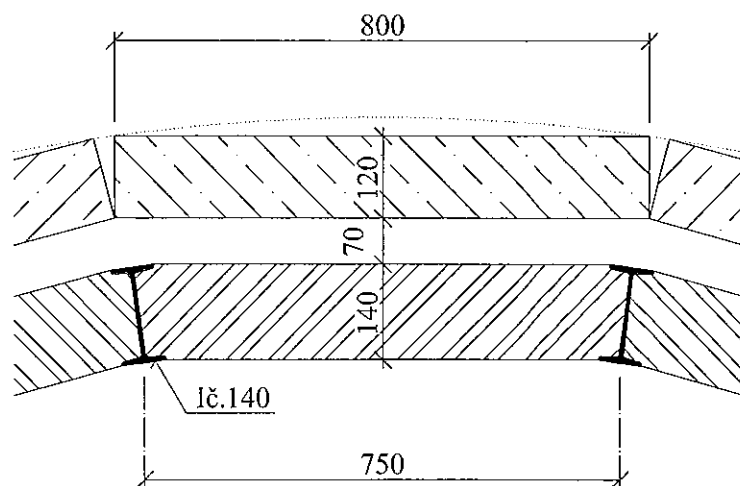
Sonda č.: **V9**

Tepelná izolace nebyla nalezena.

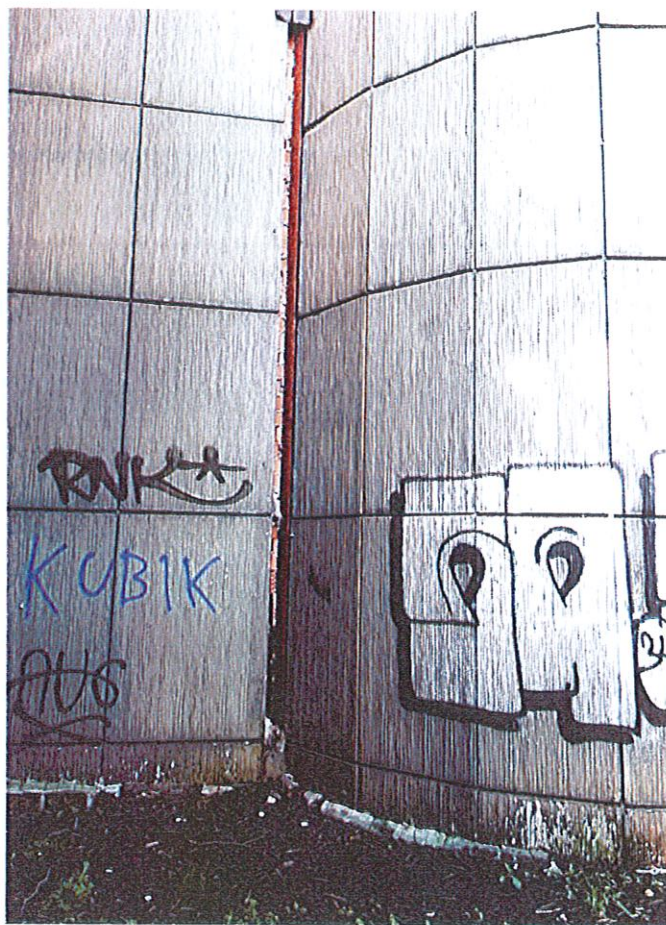
Obvodový plášť budovy je obecně nevyhovující z tepelně technického hlediska. Částečně ho tvoří železobetonové sendvičové panely tloušťky 0,25m, částečně má skleněnou fasádu. Ocelová konstrukce lokálně tvoří tepelné mosty a budova byla pravděpodobně provozně vysoce energeticky náročná.

Železobetonové sendvičové panely, tepelný most

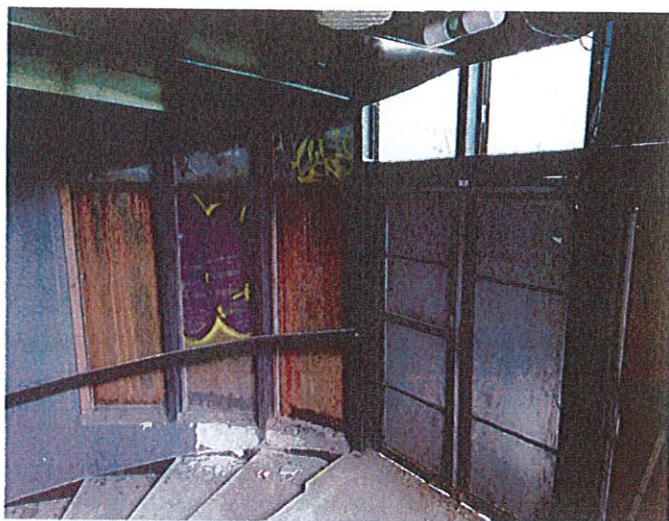
Rozbité prosklení je místy nahrazeno plechy

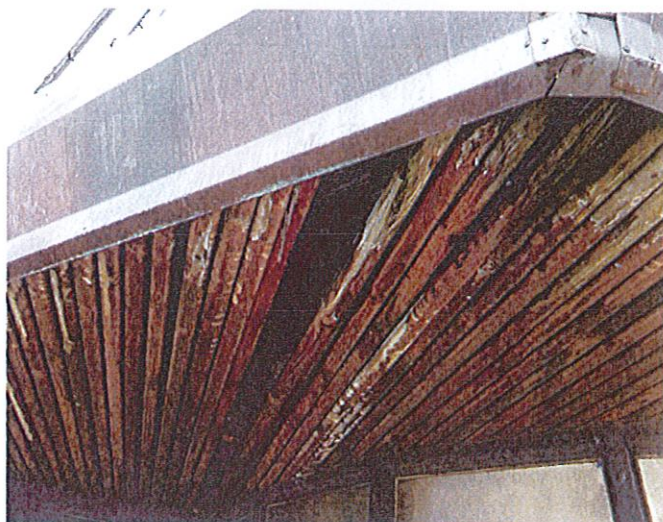
Dřevěný pohled vnější konzoly poškozený zatékáním

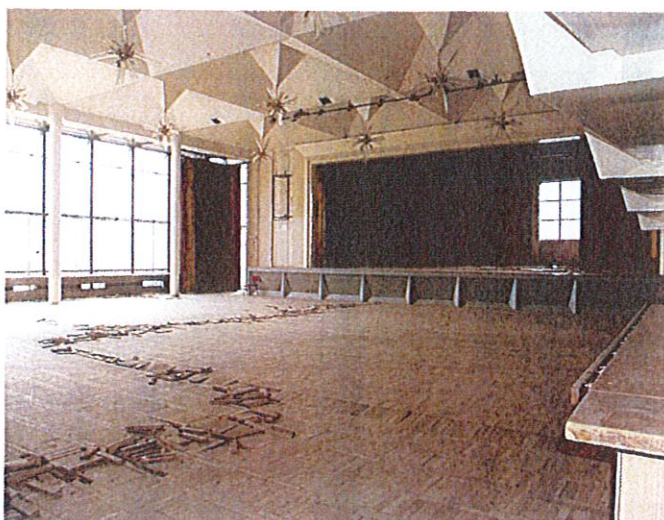
Podlaha sálu z parket do asfaltu byla pravděpodobně zaplavena vodou z poškozeného potrubí nebo radiátoru. Parkety nabobtnaly, odtrhly se od podkladu a jsou v nepoužitelném stavu.

Poškozená podlaha sálu

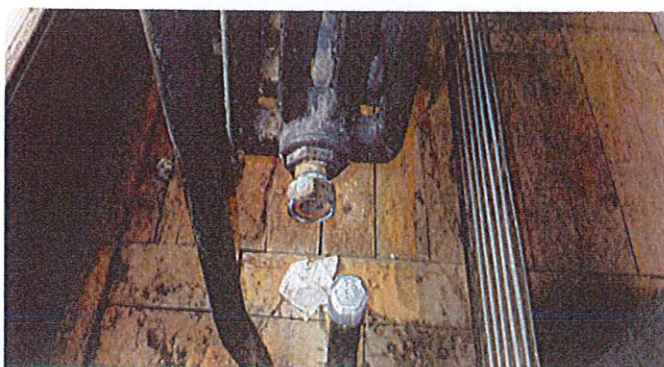
Odpojený radiátor topení

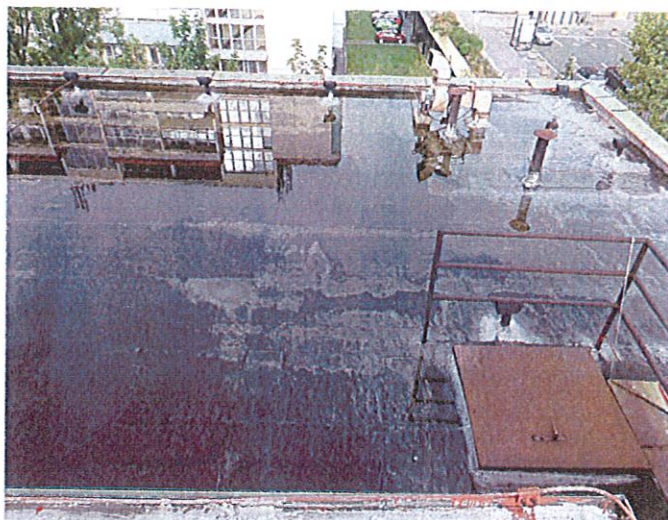
Objekt má částečně ploché střechy s lepenkovou krytinou, částečně střechy kryté měděným plechem. Střešní vpusti plochých střech se ucpávají, v době průzkumu byla zjištěna na střeše vrstva vody hloubky cca 0,1m. Střechy jsou o malém spádu a díky deformovanému povrchu se na krytině tvoří kaluže.

Ucpaný odtok, zaplavená plochá střecha

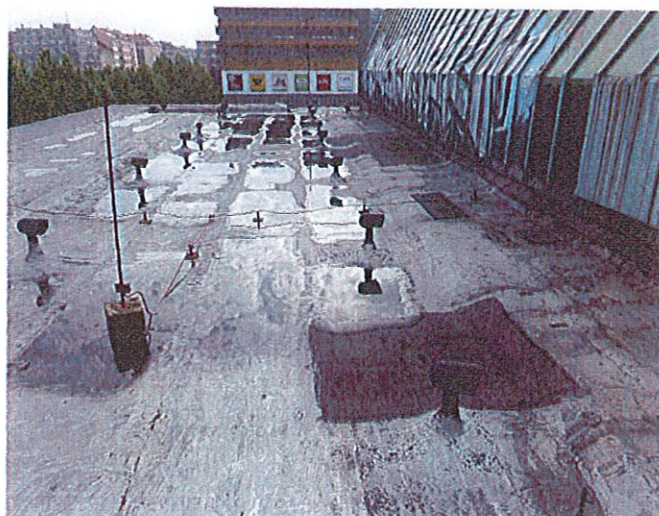
Nerovnosti ploché střechy a kaluže

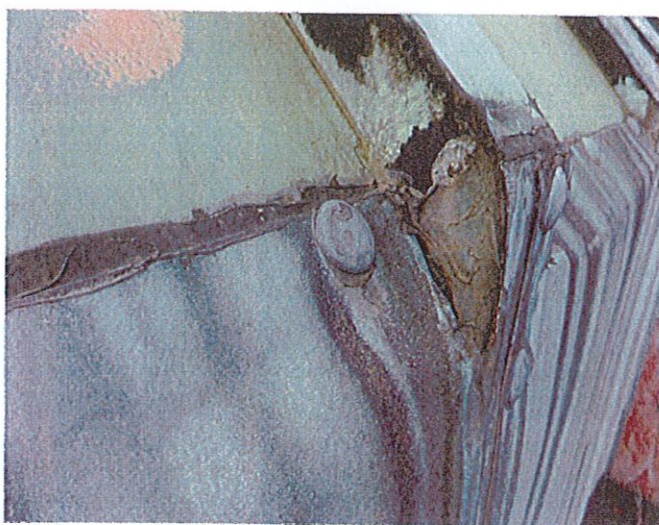
Měděné střechy mají rovněž významné nedostatky. Jedná se především o kombinaci měděné krytiny s pozinkovanými vodiči bleskosvodů a dokonce o styk měděné krytiny s pozinkovaným plechem použitým na opravu. V konstrukci dochází vlivem vlhkosti k vzájemnému působení mědi a zinku, (resp. mědi a oceli) a vzniká galvanický člunek. Anodou je pozinkovaný ocelový plech a pohybem iontů dochází k jeho oxidaci, tj. korozi. Životnost krytiny je tak omezena.

Kontakt měděného a pozinkovaného plechu

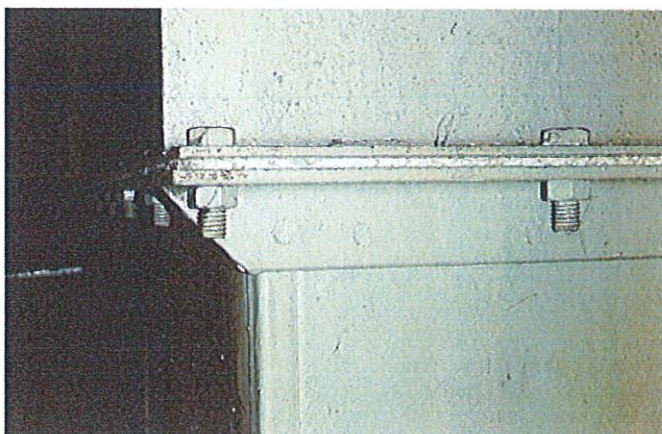
Vzorky k laboratorním rozborům byly odebrány na čtyřech místech i z protipožárních nástřiků ocelové konstrukce a z těsnícího provazce vzduchotechnického potrubí. Byly předány k analýze do akreditované laboratoře ALS. Protokol o zkouškách je zařazen v příloze. Místa odběru jsou zakreslena v příložených půdorysech a jsou označena A1 až A5. Z výsledků vyplývá, že protipožární nátěry neobsahují nebezpečné materiály. Nebezpečná vlákna azbestu byla detekována v těsnících provazcích vzduchotechnického potrubí (vzorek A1).

Těsnění vzduchotechnického potrubí, vzorek A1

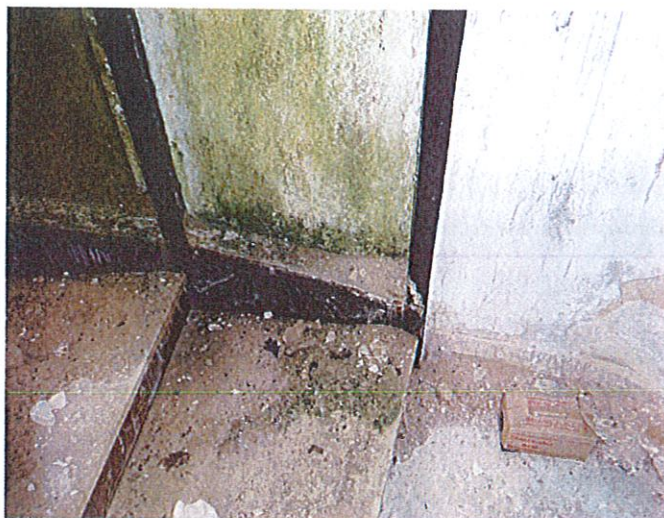
Vlhkost byla celkem kontrolována v devíti vlhkostních profilech, tedy na 27 místech. Jak je zřejmé z výsledných hodnot, vlhkostní poměry zdiva jsou v obou podlažích lokálně nepříznivé. Na 8 místech byla zjištěna vysoká a velmi vysoká vlhkost a na čtyřech místech vlhkost zvýšená. Suché zdivo bylo zaznamenáno na zbývajících 15 místech. Z rozložení zjištěných hodnot je zřejmé, že zdrojem vlhkosti je převážně srážková voda zatékající do objektu s terénu. Tato voda zatéká za svislou izolaci, na mokřím suterénním zdivu schodišť rostou

Řasy na vlhké zdi v místě zatékání

řasy. Sanace vlhkosti bude proto vyžadovat odvodnění okolí objektu a úpravu obvodového pláště.

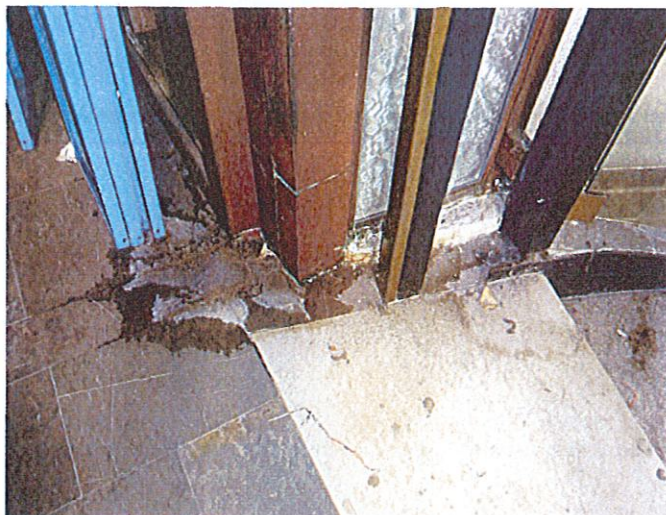
Obsah chloridů je nízký na všech kontrolovaných místech. Z laboratorních výsledků je ale zřejmý vysoký obsah síranů na místě S5 a zvýšený obsah na místech S1 a S3. Lokálně zvýšený je i obsah dusičnanů, jehož pravděpodobným zdrojem je znečištění močí kolemjdoucích osob v odlehlém místě fasády.

Místo S3 zatékání do objektu

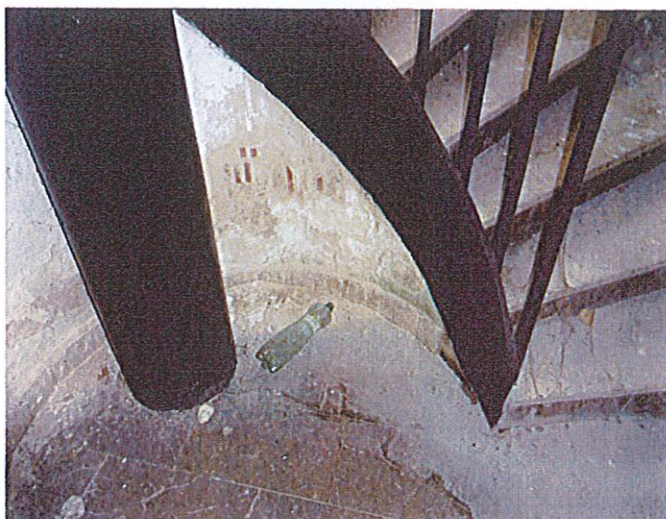
Solí v omítkách a zdivu jsou hygroskopické, absorbují vzdušnou vlhkost a krystalizují opakovaně. Jejich krystalizační tlaky pak degradují povrch omítky.

Degradace prosolené omítky

Izolace proti zemní vlhkosti jsou po třiceti letech na hranici životnosti. K odstranění projevů vlhkosti by mohlo přispět nové omítnutí zdiva nejlépe sanačními omítkami. Ty mají velký pórový prostor a lépe vzdorují krystalizačním tlakům vodorozpustných solí.

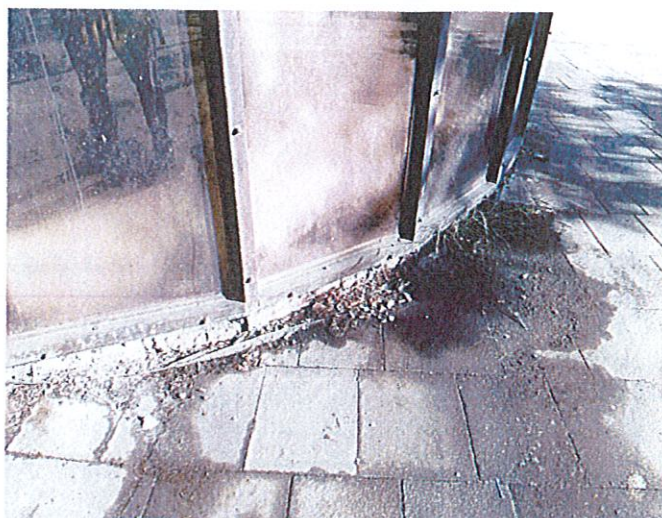
Přímé zatékání povrchové vody do objektu

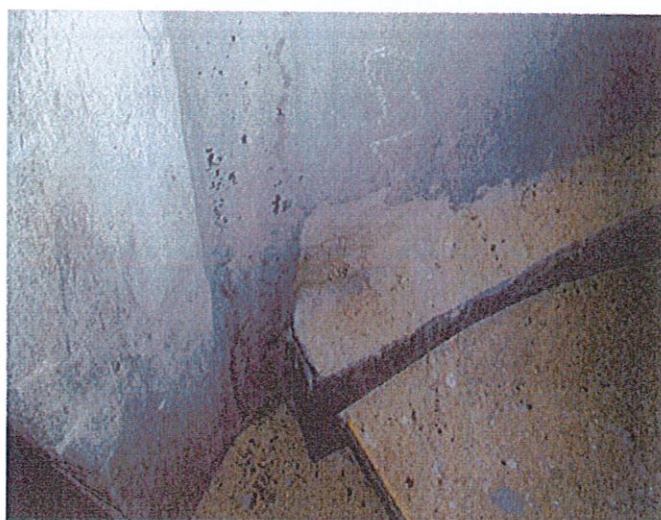
Degradace omítky, místo odběru vzorku S2
