Stavebník: Úřad městské části Praha 10, Vršovická 68, 101 38 Praha 10

Akce : STANOVISKO STATIKA KE STABILITĚ PLOTOVÉ ZDI
mezi p.č. 3118 a p.č. 3120 k.ú. Vinohrady

Stupeň: Autorský dozor

Část: Zápis statika do SD

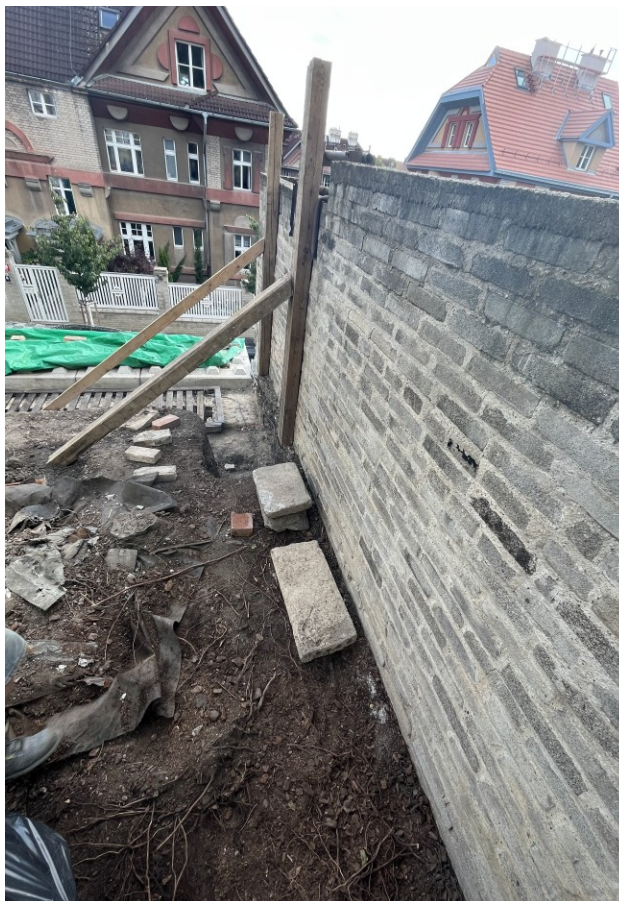
Při bouracích pracích a prohlídkou na místě bylo zjištěno, že stávající plotové zdivo tl. 150 mm + 300 mm pilíře , které se nachází na hranici pozemku souseda, je plošně založeno mimo zdivo jeho podzemní garáže. To je v rozporu s předpokladem projektu / 1. /, že plot je umístěn na stěně podzemní garáže.

Navrženými a započatými výkopovými pracemi je ohrožena stabilita plotového zdiva a při zhoršených klimatických podmínkách hrozí jeho zřícení na stranu stavby.

Obr.1 Pohled na plotové zdivo z p.č. 3118 k ulici Hradešínská

1/ Z hlediska bezpečnosti práce a ochrany majetku doporučuji stávající plotové zdivo po dohodě se sousedem rozebrat , plot nahradit po dobu stavby náhradní dělicí konstrukcí a na závěr prací následně plot znovu vybudovat.

Z pohledu statika je nastalá situace řešitelná více způsoby, z hlediska bezpečnosti práce a ochrany majetku doporučuji stávající plotové zdivo po dohodě se sousedem rozebrat , plot nahradit po dobu stavby náhradní dělicí konstrukcí a na závěr prací následně plot znovu vybudovat.

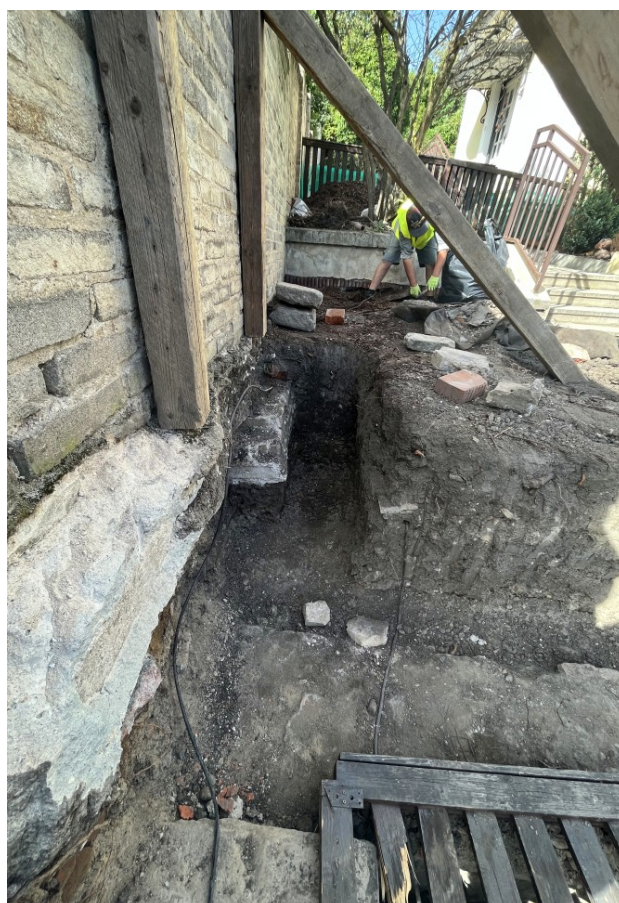
Obr.2 Provedený výkop podél plotové zdi na p.č.3118, odhalení způsobu a hloubky založení plotové zdi
