Technická prohlídka budovy úřadu MČ Praha 10

Zpracovatel:
SGS Czech Republic, s.r.o.
K Hájem 1233/2
155 00 Praha 5

ZHODNOCENÍ STAVU OBJEKTU A NUTNÁ OPATŘENÍ PRO PROVOZ BUDOVY ÚŘADU MĚSTSKÉ ČÁSTI PRAHY 10 VRŠOVICKÁ 68, 101 38 PRAHA 10

Datum: _____
01/2024 – 02/2024

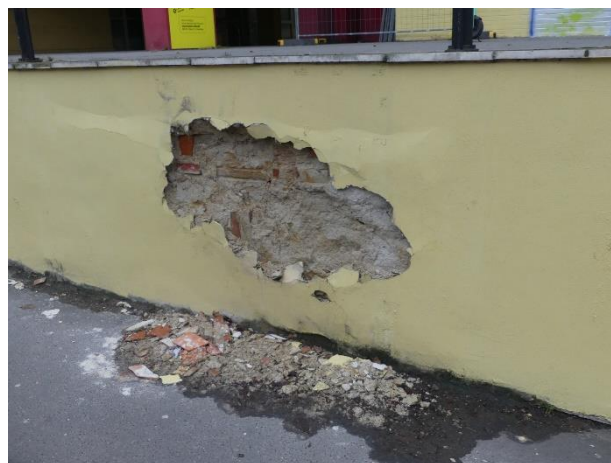
Degradovaná omítka

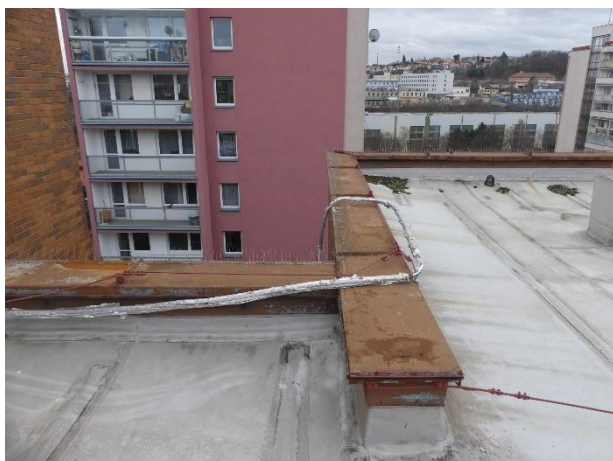
Pohled na degradující oplechování

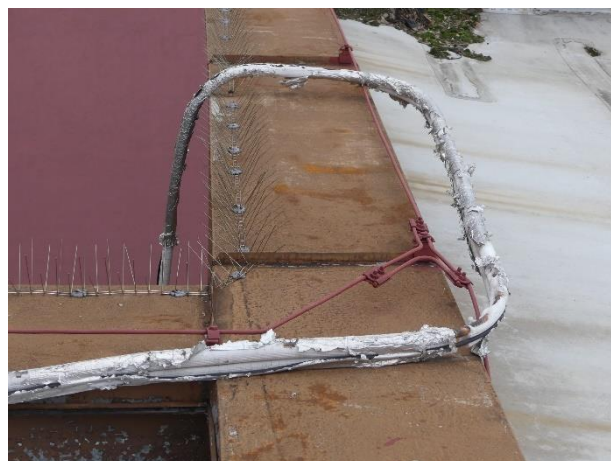
Pohled na degradující oplechování

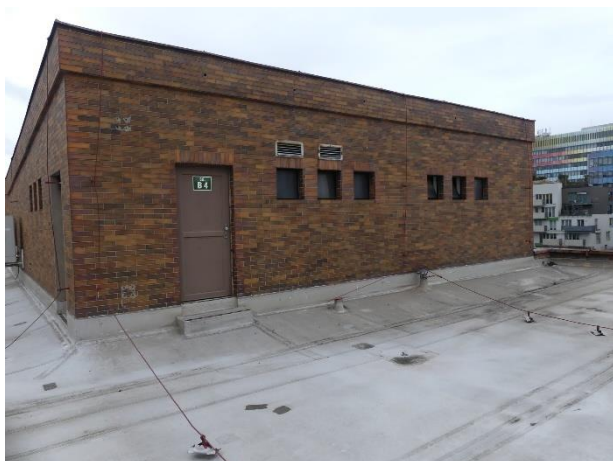
Pohled na střešku s lokálními opravami

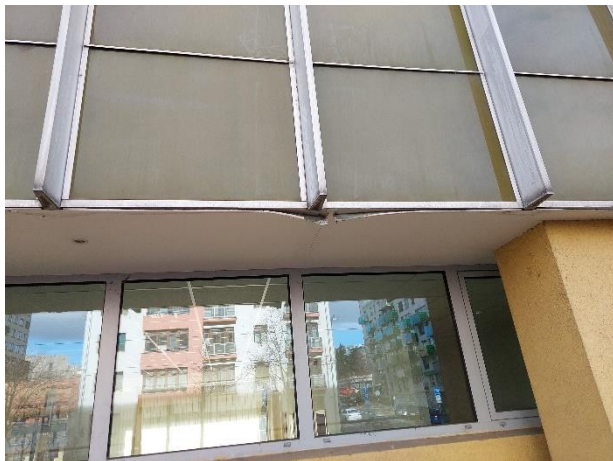
Nad 1.NP se na venkovní straně nachází podhled z části tvoření sádrokartonovými deskami, anebo pomocí lamelových profilů. Tam kde se nachází sádrokarton dochází vlivem zatékání a povětrnostních vlivů k jeho předčasné degradaci. Díky tomu hrozí , že deska spadne na procházející lidi a způsobí zranění třetí osobě.

Degradovaný SDK pohled

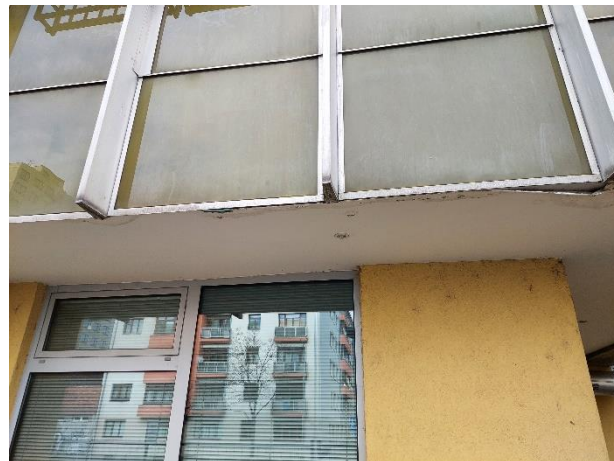
Degradovaný SDK pohled

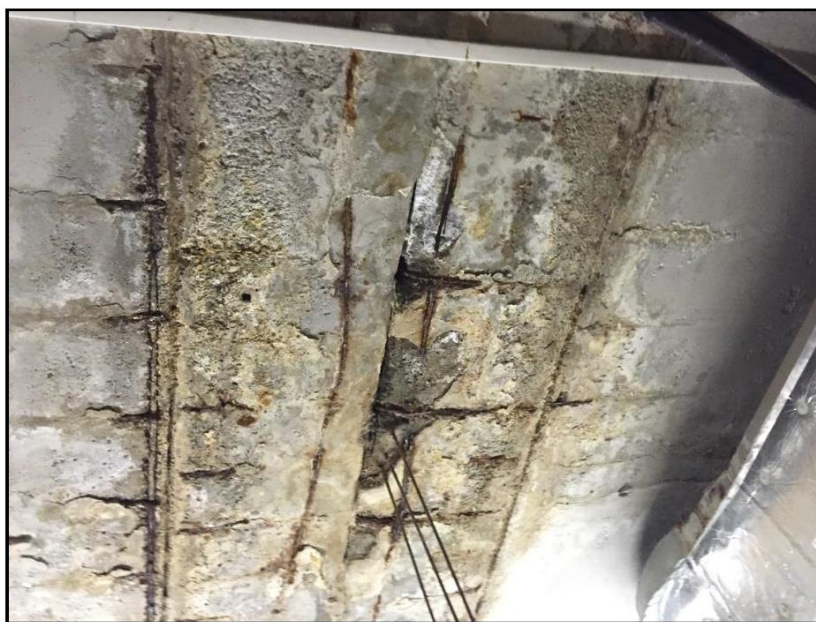
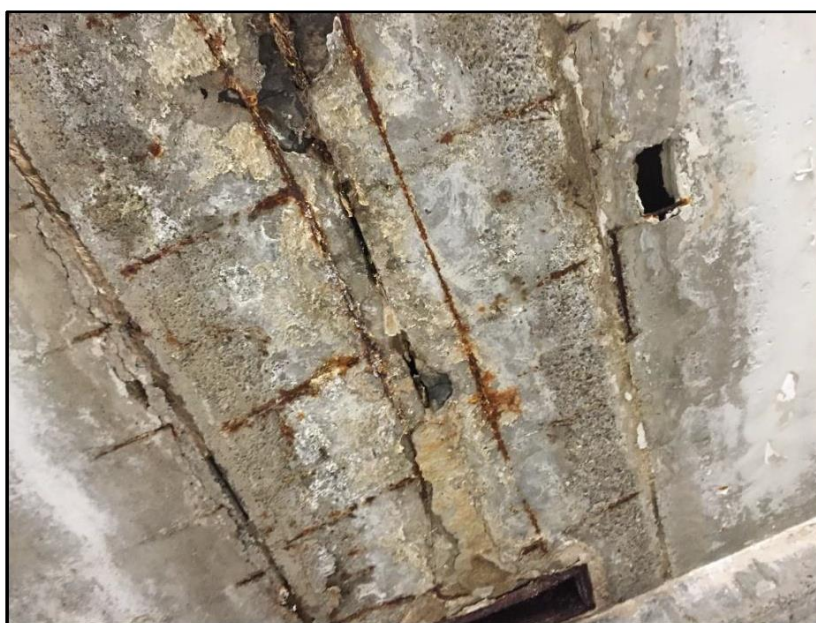
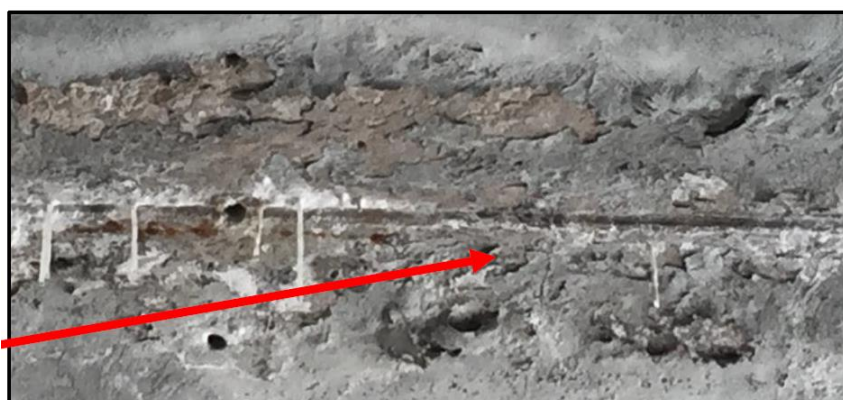
Z fotografií je zřejmé, že i poslední úpravy vodotěsných izolací na terasách nevedly k jejich úspěšnému svedení dešťové vody do gul, které jsou napojeny na stávající vnitřní kanalizaci. Je to způsobeno nejen nerovným povrchem pod nejvyšší vrstvou živice, ale i jejím stárnutím a vznikem mikroskopických trhlin. Ty způsobují, že je voda dostává do nižších vrstev terasy, odkud proniká až do nosných železobetonových

panelů. Voda při větším průsaku se dále dostává panelem až na jeho spodní hranu, (viditelná plocha panelů ve spodním podlaží). Tam při větších deštích odkapává přímo na podlahu sklepů, nebo se soli v ní přítomné srážejí na spodním povrchu panelu. Během doby dochází dále k odpadávání krycí vrstvy betonu pod výztuží. Výztuž je postupně odhalována a tím dochází k její atmosférické korozi a zmenšování průměru výztužných drátů u spodního okraje panelu.

To je opět názorně vidět na následujících fotografiích stropu nejnižšího podlaží:

Stupeň degradace ocelové výztuže je dosti pokročilý, viz vysrážené vápenné stalaktity v mezerách mezi panely. Již v roce 1996 provedl statik Prof.ing. Tomáš Vaněk, DrSc. návrh na opravu spodní výztuže panelů. Ve své zprávě z 30.4.1996 konstatoval, cituji: „Úprava stropních železobetonových konstrukcí v prostorách suterénu:

Jakákoliv sanace viditelného spodního líce stropních panelů a další nosné konstrukce je zbytečná, bez odstranění příčiny zátoků a degradace nosné konstrukce, tedy vadné a nefunkční hydroizolace pochozí zóny a spolehlivého odvodnění její plochy.

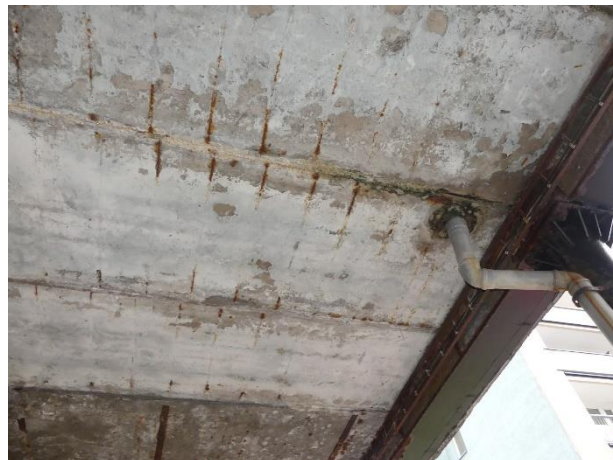
Stropní nosné konstrukce v podzemních podlažích vykazují značné zátoky a tím i korozi nosné výztuže. Dle dostupné dokumentace jsou sloupy, vazníky a dutinové panely vyztuženy měkkou výztuží, která dle dříve provedených „hrubých“ posudků vykazuje oslabení průřezu. Z hlediska zátoků a koroze výztuže se jedná o dlouhodobý problém, který není dlouhodobě řešen a stav nosné výztuže lze předpokládat v rozmezí 5-10% s lokálním oslabením až k 20%, což již může mít vliv na statiku a stabilitu případných jednotlivých částí NK. Z hlediska prostor uvnitř objektu by takovéto oslabení nemělo být výraznější problém, nicméně z hlediska parkovací plochy a nájezdové rampy již toto oslabení je závažný a výrazný problém. V rámci posuzování mostní normy a stavu konstrukce by měla být nosnost konstrukcí se zátoky snížena na úroveň 60% nosnosti což je z hlediska pozemní stavby (objektu) zásadní omezení. Je nezbytné nutně provést statické posouzení konstrukce v místech pohybu automobilů se zahrnutím oslabení nosné výztuže do výpočtu. V rámci dané skutečnosti hrozí riziko lokálního kolapsu nosné konstrukce v místech parkovacích ploch (dilatační úsek I.).

Viditelná korozí výztuže

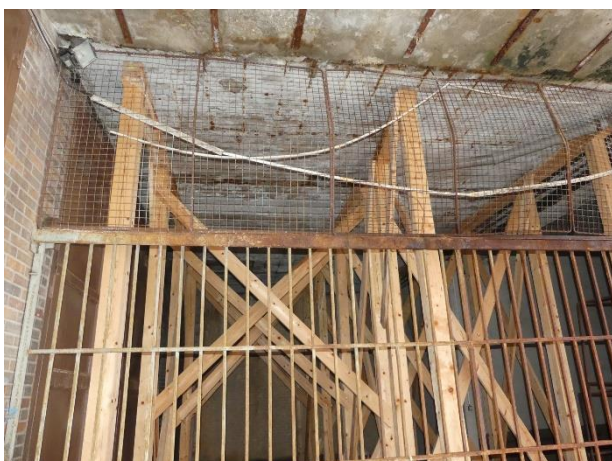
Při místním šetření bylo zjištěno, že v několika místnostech byla z důvodu zeslabené únosnosti stropních konstrukcí zřízena podpěra z dřevěných prvků (sloupy a trámy). Jinak je stav konstrukce oproti stavu z roku 2019 nezměněn, do konstrukce i nadále zatéká a hrozí riziko degradace železobetonových stropních prvků v konstrukci.

Dřevěná podpěra

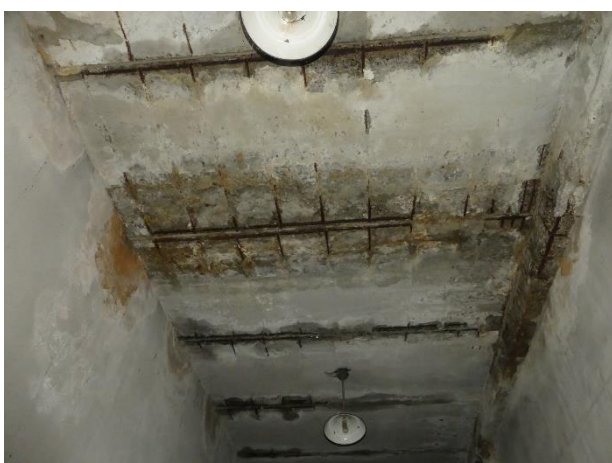
Viditelná degradace stropního panelu

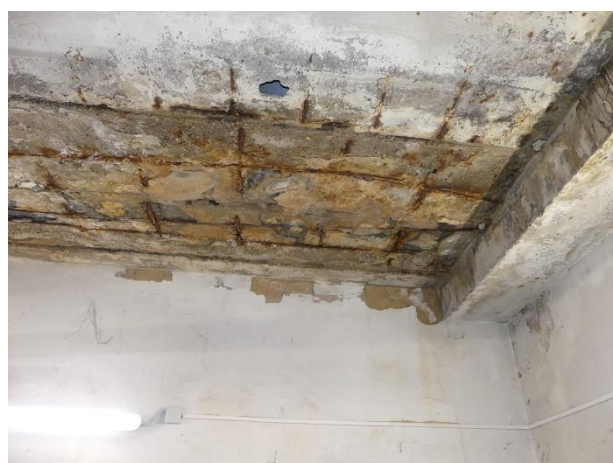
Viditelná degradace stropního panelu

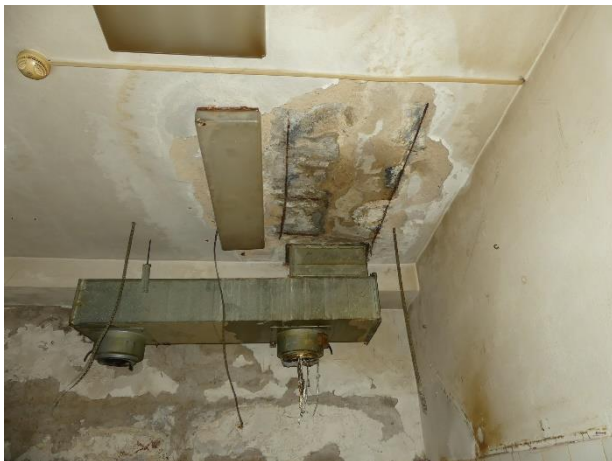
Viditelná degradace stropního panelu

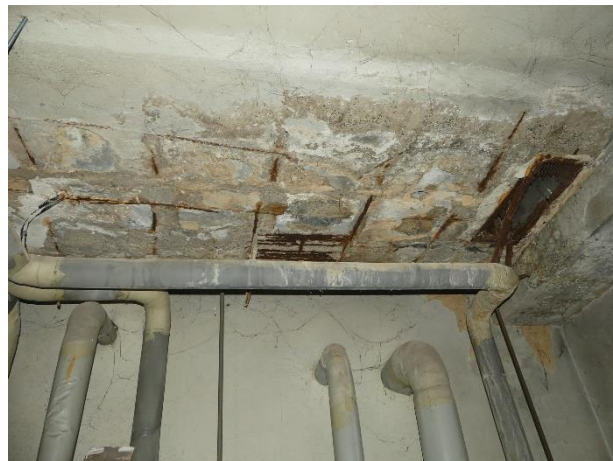
Viditelná degradace stropního panelu

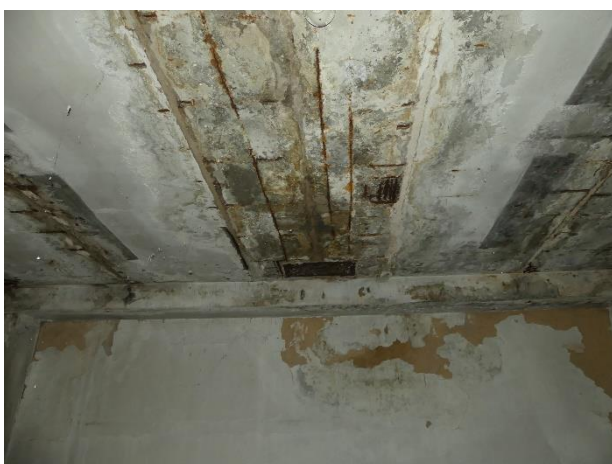
Viditelná degradace stropního panelu

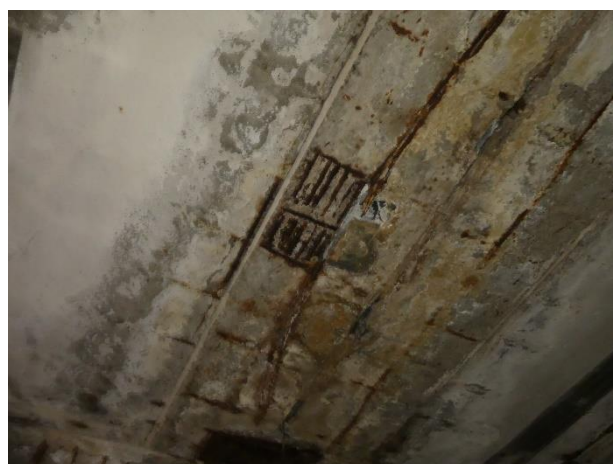
Viditelná degradace stropního panelu

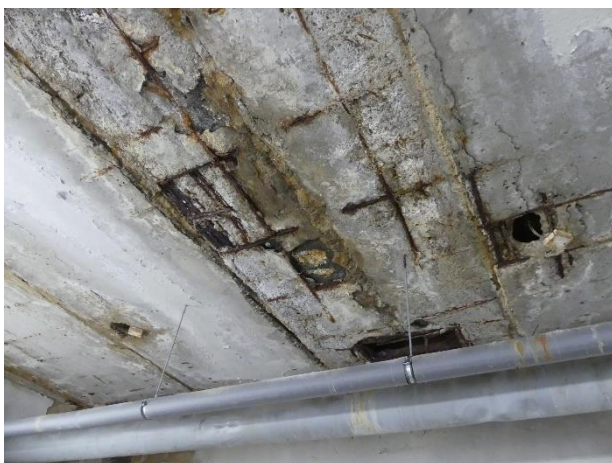
Viditelná degradace stropního panelu

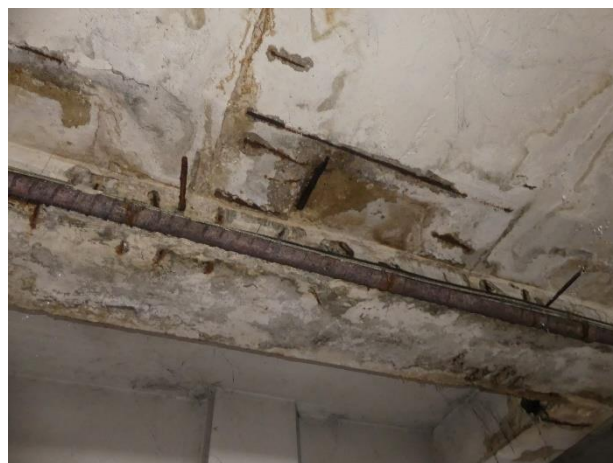
Viditelná degradace stropního panelu

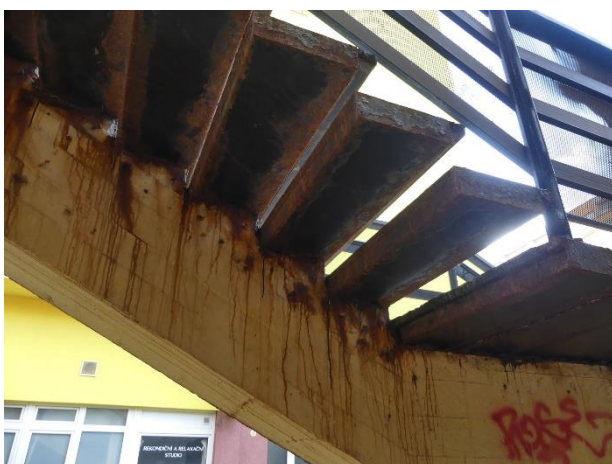
Obslužná schodiště teras na východní části vykazují výrazné průsaky, separaci povrchových vrstev betonu a korozi výztuže vč. koroze jednotlivých schodišťových stupňů. V rámci uvolnění částí betonů hrozí úraz osob pod danou konstrukcí. V případě výraznější koroze ocelové nosné konstrukce schodišťových stupňů a jejich uvolnění z důvodu koroze opět hrozí riziko úrazu osob.

Degradované ocelové části schodiště

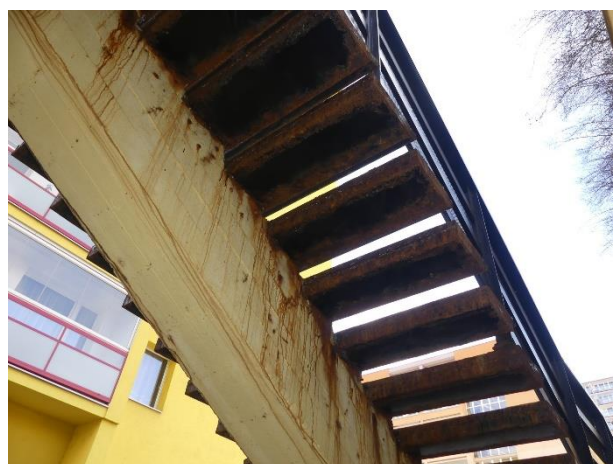
Degradované ocelové části schodiště

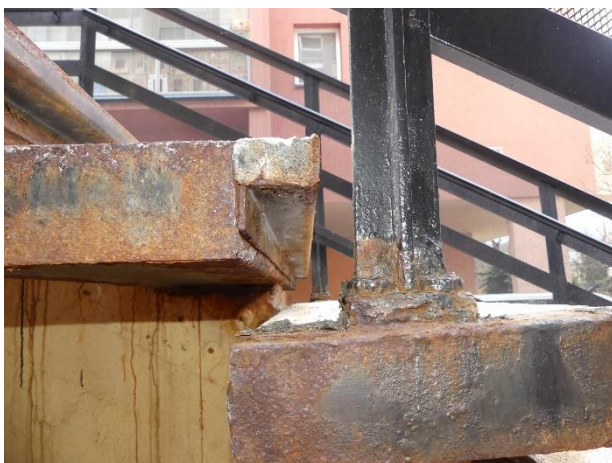
Degradované ocelové části schodiště

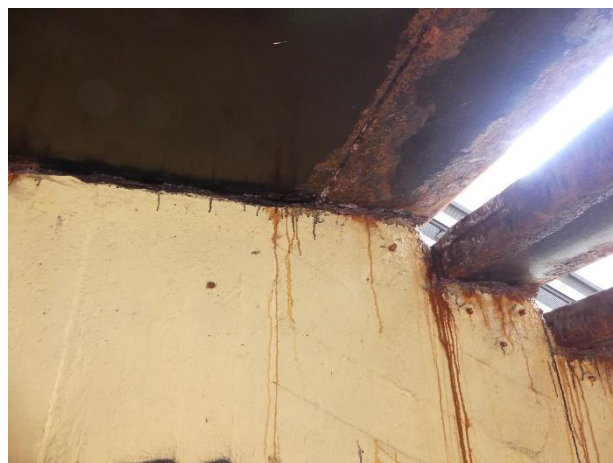
Degradované ocelové části schodiště

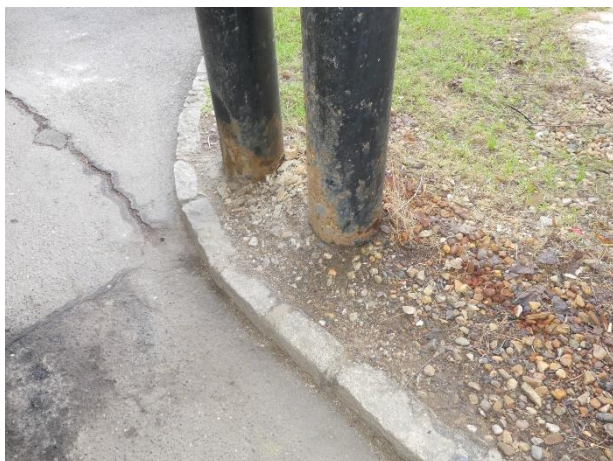
Vlivem zatékání nosnou konstrukcí teras dochází na východní straně ke korozi ocelových sloupů. Hrozí riziko oslabení vlivem koroze a tím případné omezení statické stability. V rámci dané části je riziko spíše nízké.

Koroze na ocelových sloupech

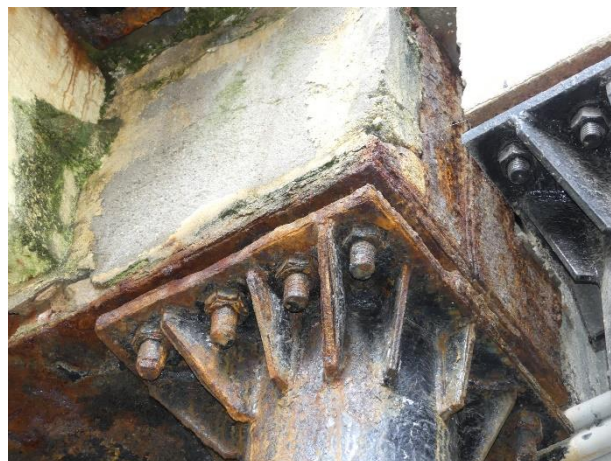
Koroze na ocelových sloupech

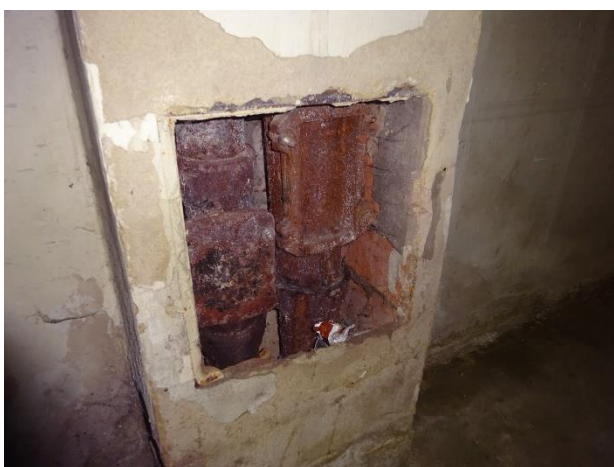
Čistící kusy na litinovém potrubí kanalizace – silná koroze

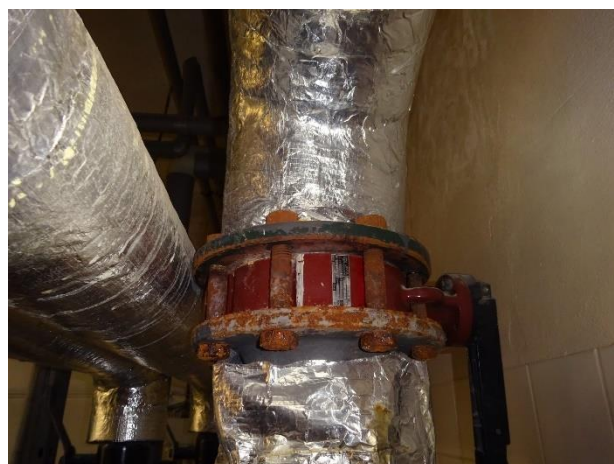
Mírná koroze uzavírací armatury

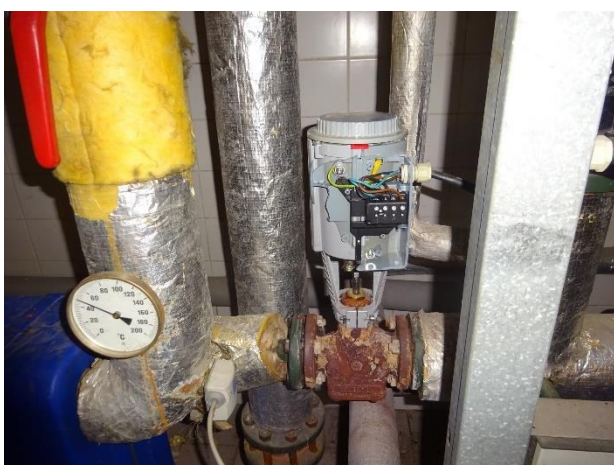
Koroze armatury a poškozený kryt napojení servopohonu na el. energie

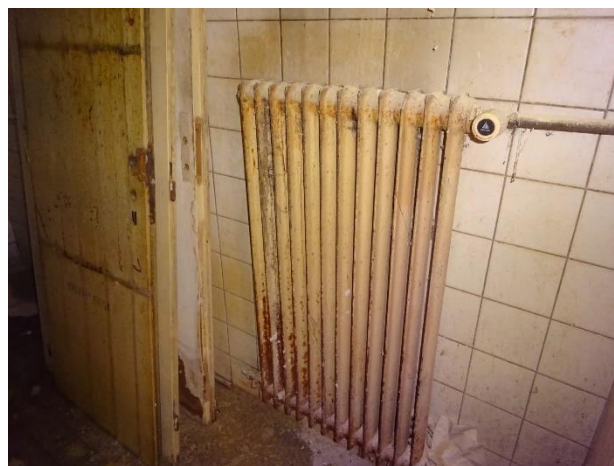
Původní ocelové rozvody a litinová tělesa jsou za předpokládanou technickou životností. V nadzemních podlažích a přízemí vykazují mírné známky vnější koroze a mírné úniky vody ve spojích. V suterénu rozvody vykazují silnou vnější korozi z důvodu zatékání vody do velké části prostorů. Rozvody a zařízení ve výměňkové stanici vykazují mírnou korozi a poškození tepelných izolací. Probíhá nutná údržba a zařízení je v provozuschopném stavu.

Litínové otopné těleso napadené korozí

- Doporučujeme zkontrolovat rozvody a otopná tělesa a odstranit zjištěné závady, tak aby bylo co nejvíce sníženo riziko úniku topné vody na minimum. Je pravděpodobné, že bude muset být vyměněna část rozvodů a otopných těles v suterénu, která jsou napadena silnou korozi.

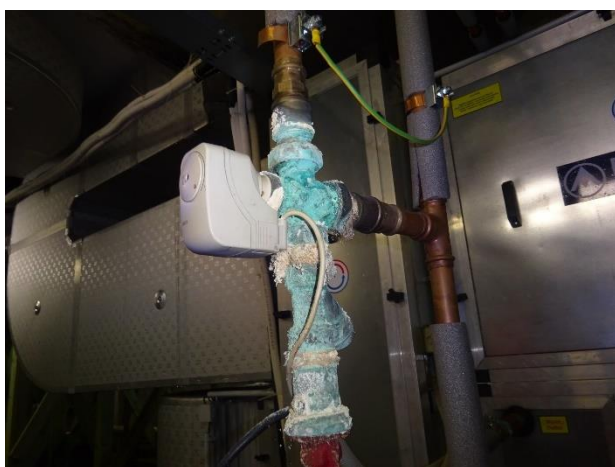
Viditelné úniky topné vody

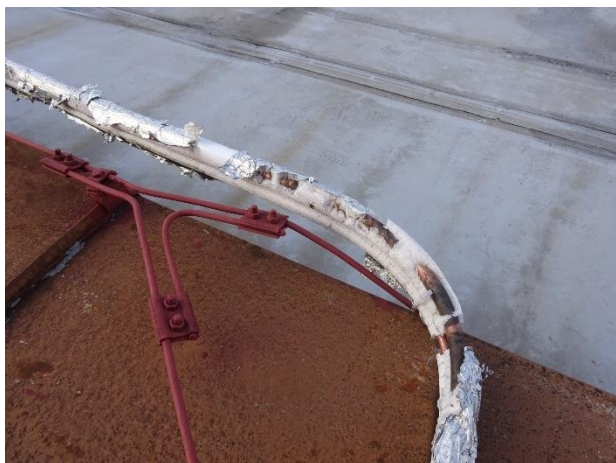
Objekt je lokálně chlazen menšími splitovými nebo multisplitovými jednotkami. Chladicí jednotky odpovídají dnešním standardům a jsou vizuálně v dobrém technickém stavu. Lokálně jsou poškozené tepelné izolace chladicí potrubí. Při odstavení zařízení nehrozí žádné riziko – **bez rizika**.

Degradace tepelné izolace potrubí

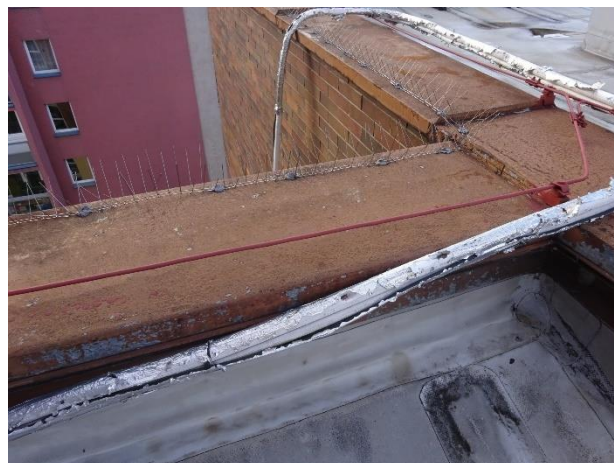
Degradace tepelné izolace potrubí

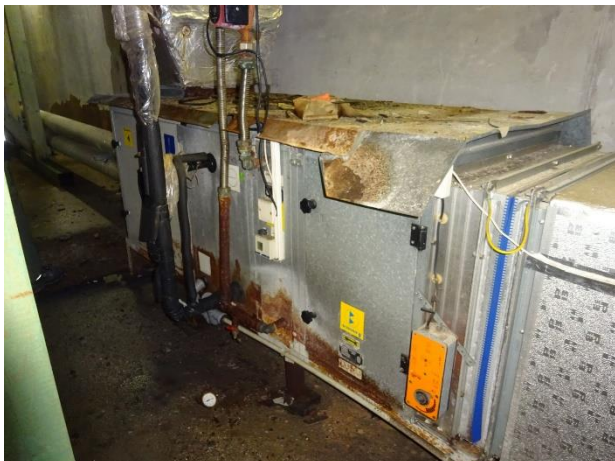
VZT jednotka napadena korozí, provizorně překryta plechem jako ochrana před zatékající vodou do suterénu

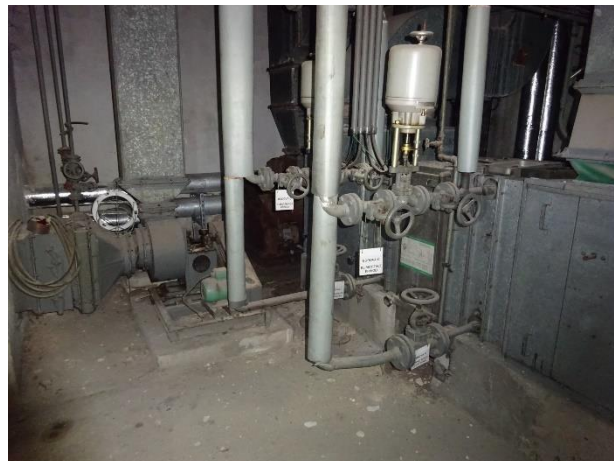
Zastaralá VZT jednotka

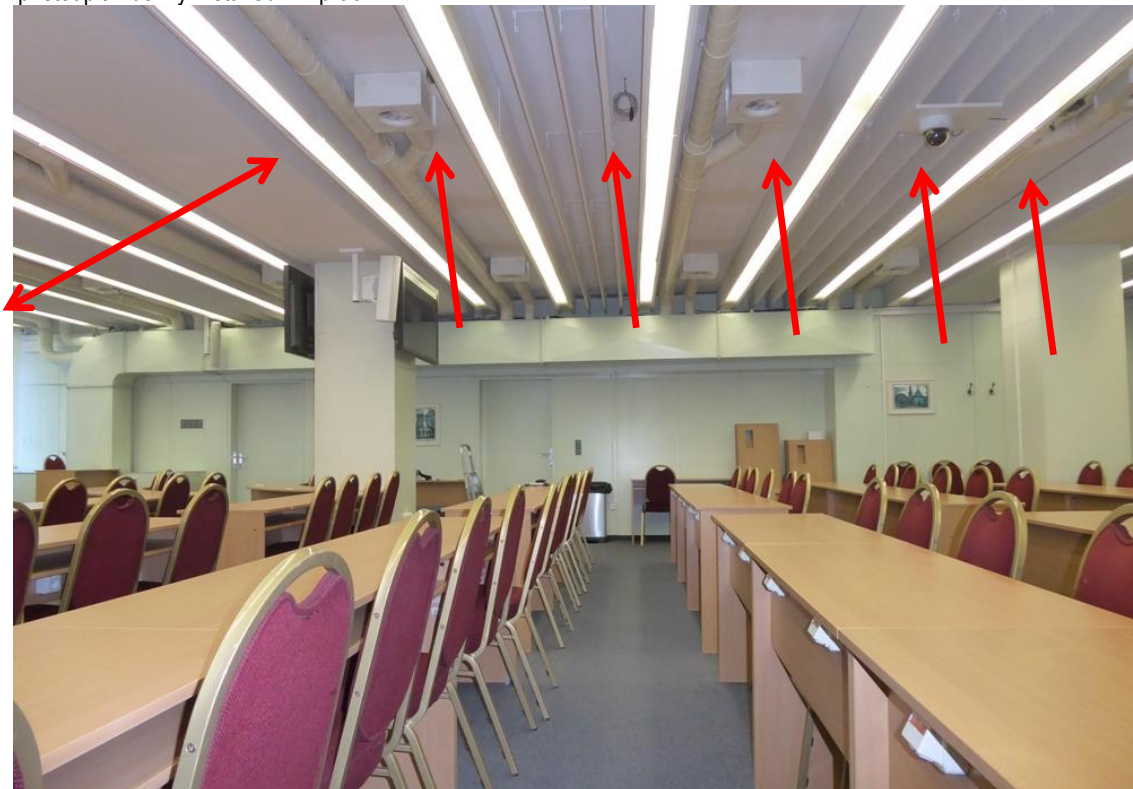
Foto č. 1 – Budova B, 1. patro, velká zasedací síň č.m. B131. PŮVODNÍ STAV V ROCE 2018.
Kabelové trasy se zářivkami kryté sklem, které jsou uvnitř vyloženy měkkými azbestovými deskami.

- Pokud nebudou azbestové materiály nijak narušovány, nehrozí zhoršení stavu či samovolné uvolňování azbestových vláken do vzduchu a tím i ohrožení zdraví osob.
- Všichni pracovníci, kteří budou provádět jakékoli práce na místech s výskytem azbestu, musí být o výskytu azbestu prokazatelně informováni.
- Pokud se přistoupí k rekonstrukci či demolici objektu bude nutné nejprve odstranit azbestové materiály, a to za dodržení speciálních opatření viz Studie proveditelnosti sanace azbestu č. 520875_2 ze dne 04.02.2019. Teprve pak bude možné přistoupit k běžným stavebním pracím.

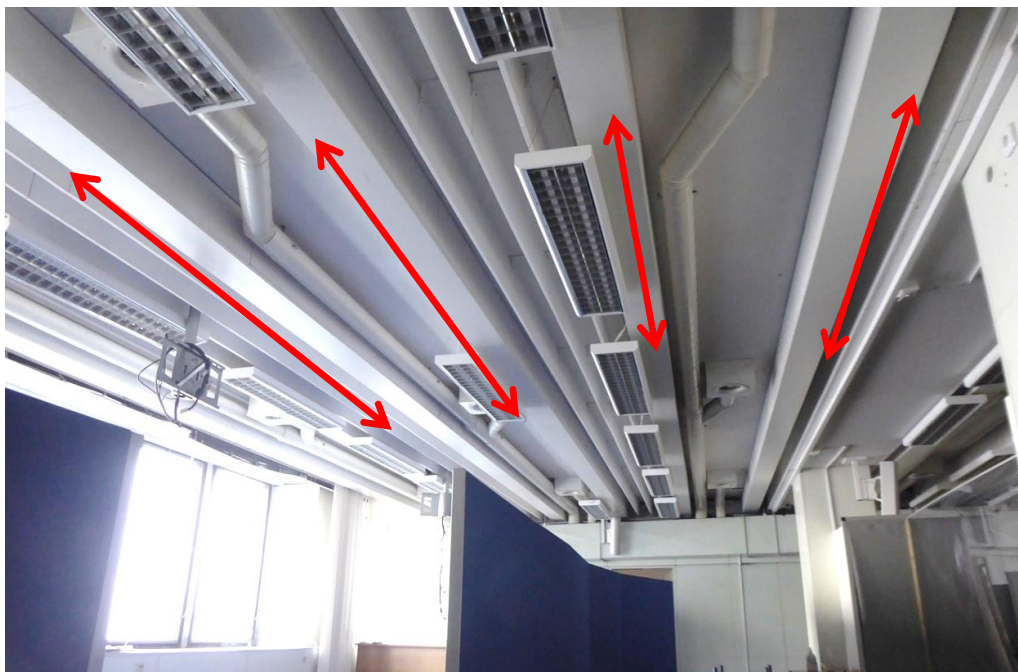
Foto č. 2 – Budova B, 1. patro, velká zasedací síň č.m. B131. SOUČASNÝ STAV V ROCE 2024.
Kabelové trasy, které jsou uvnitř vyloženy měkkými azbestovými deskami a nyní navíc zaslepeny deskovým materiálem.

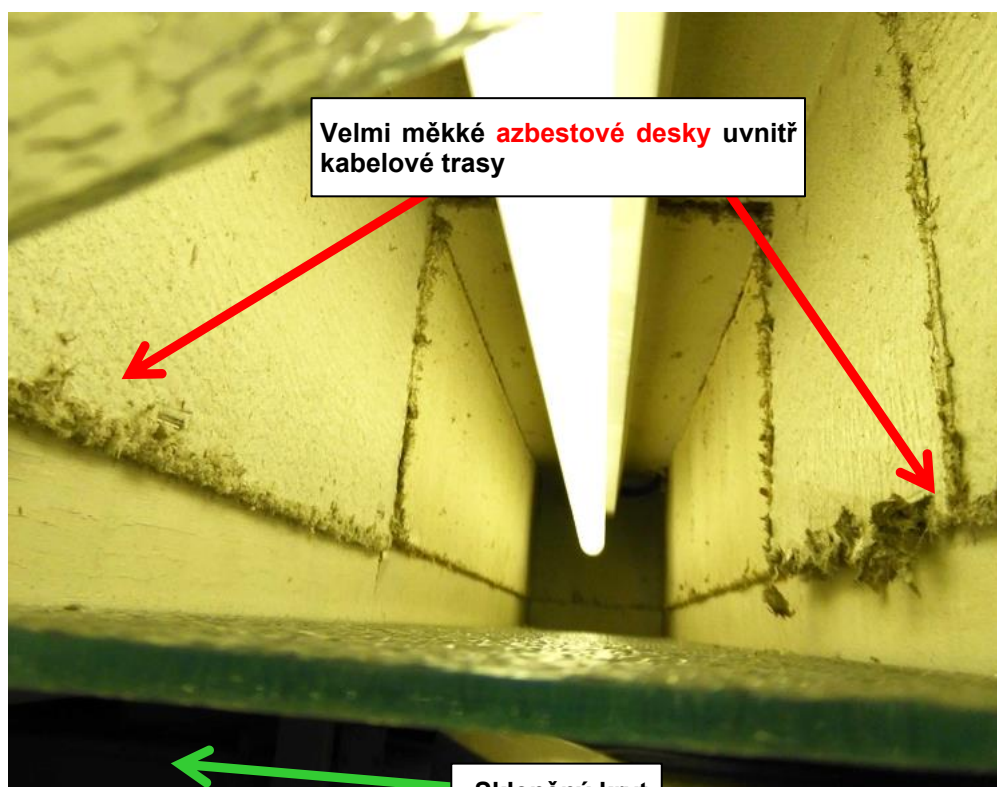
Foto č. 3 – Budova B, 1. patro, velká zasedací síň č.m. B131. PŮVODNÍ STAV V ROCE 2018.
Detail vnitřního prostoru kabelové trasy se zářivkami, která je uvnitř vyložena/obložena měkkými azbestovými deskami.
