REKONSTRUKCE TERAS BUDOVY ÚMČ PRAHA 10

STAVEBNĚ TECHNICKÝ PRŮZKUM KONSTRUKCÍ POD TERASAMI

Vršovická 1429/68, Praha 10 - Vršovice

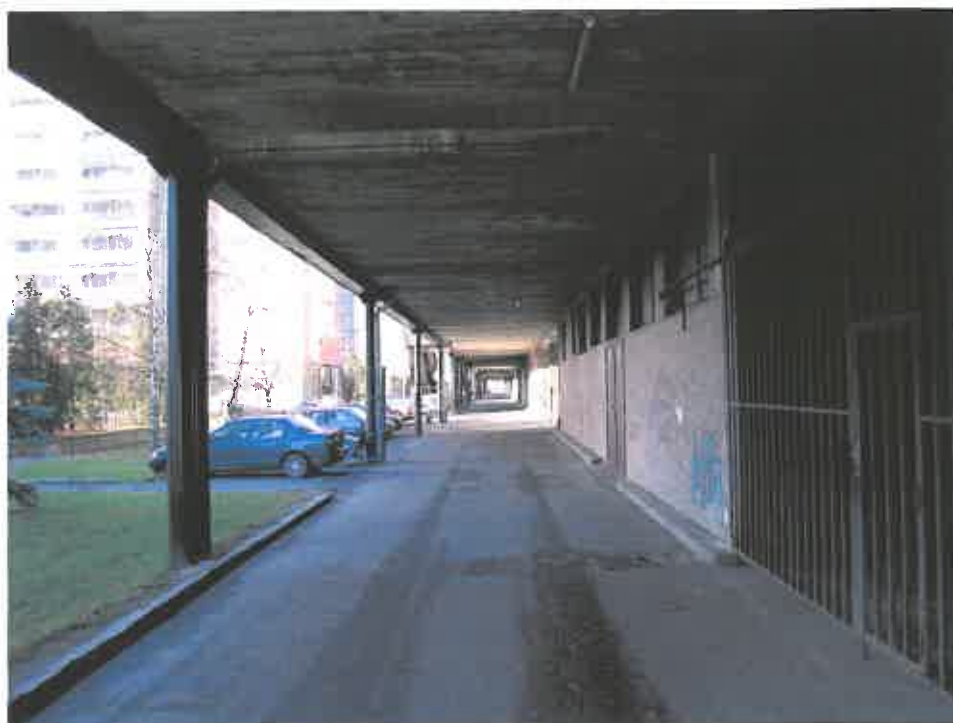
Obr. 3: Podhled terasy nad silniční komunikací

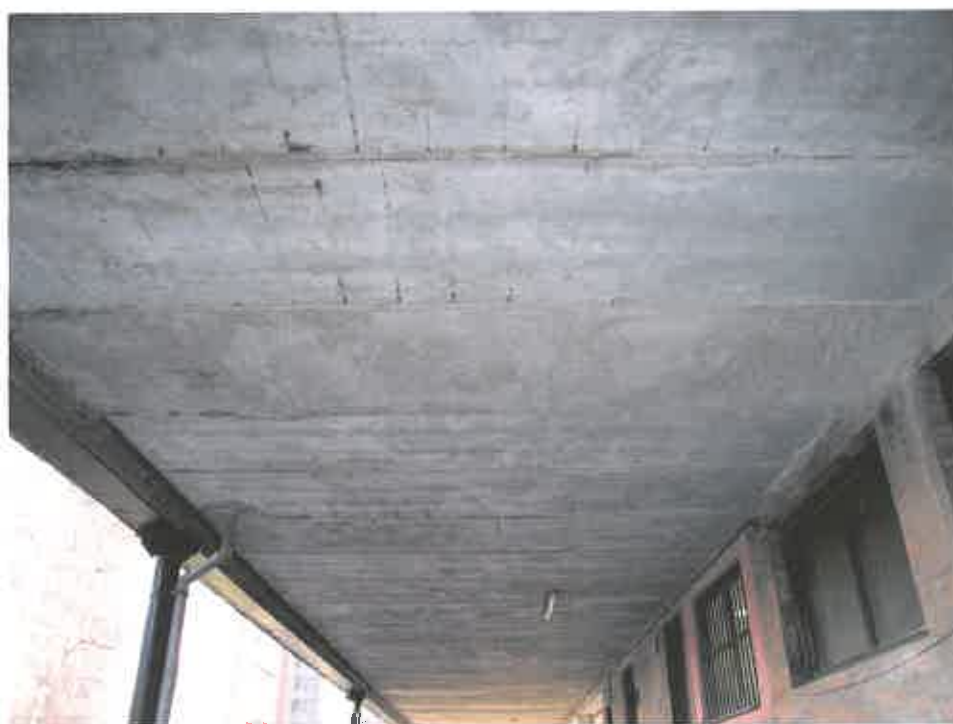
Obr. 4: Oprava podhledu u jednotlivého panelu nad komunikací

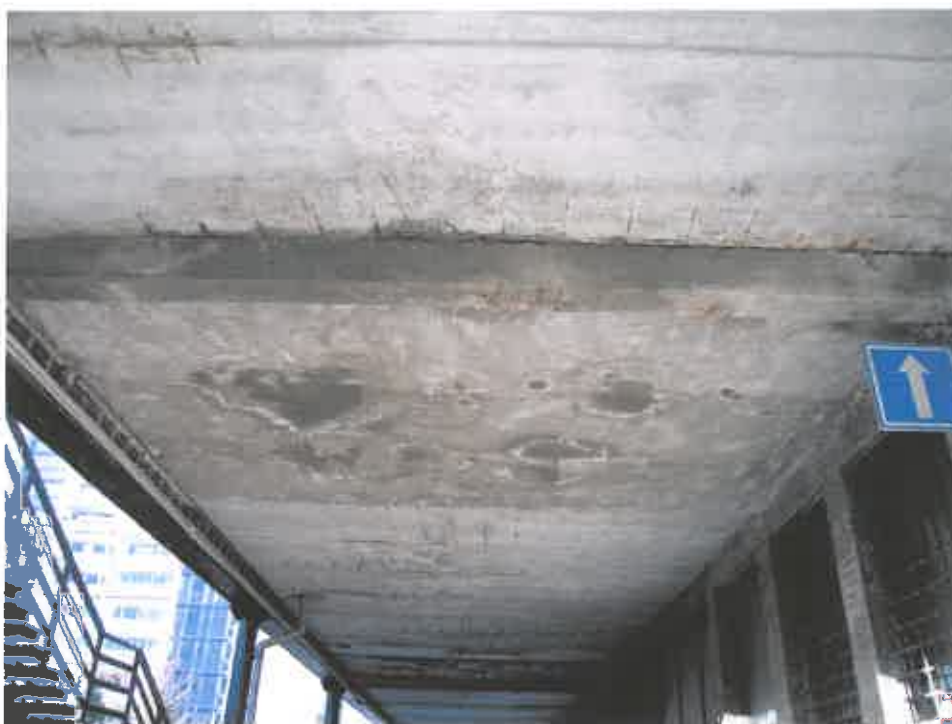
Obr. 5: Průsaky v panelech nad komunikací po opravě

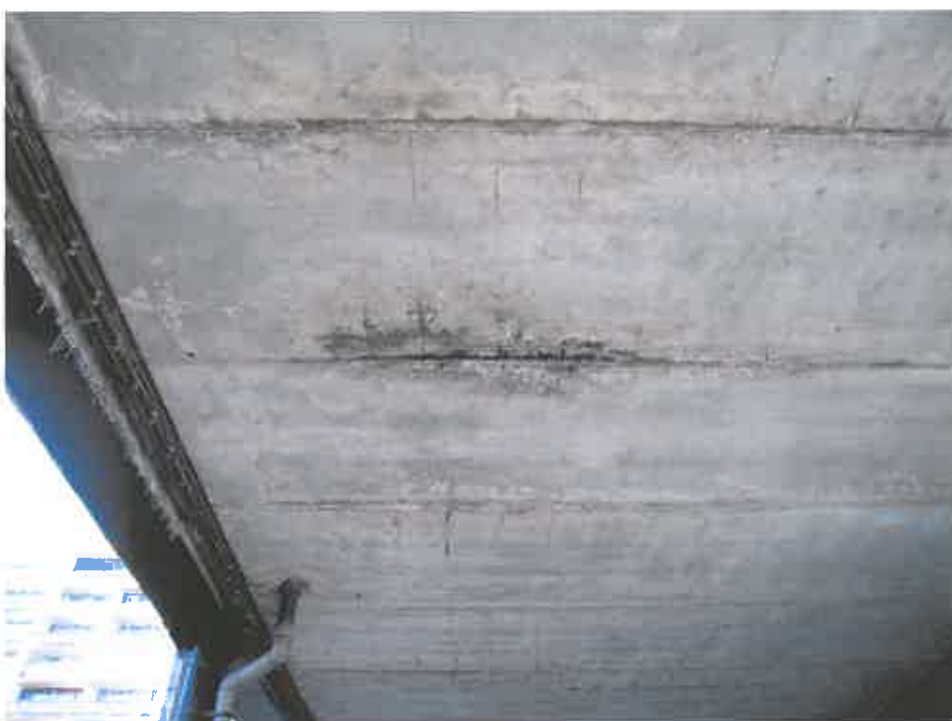
Obr. 6: Průsaky spárou mezi panely nad komunikací

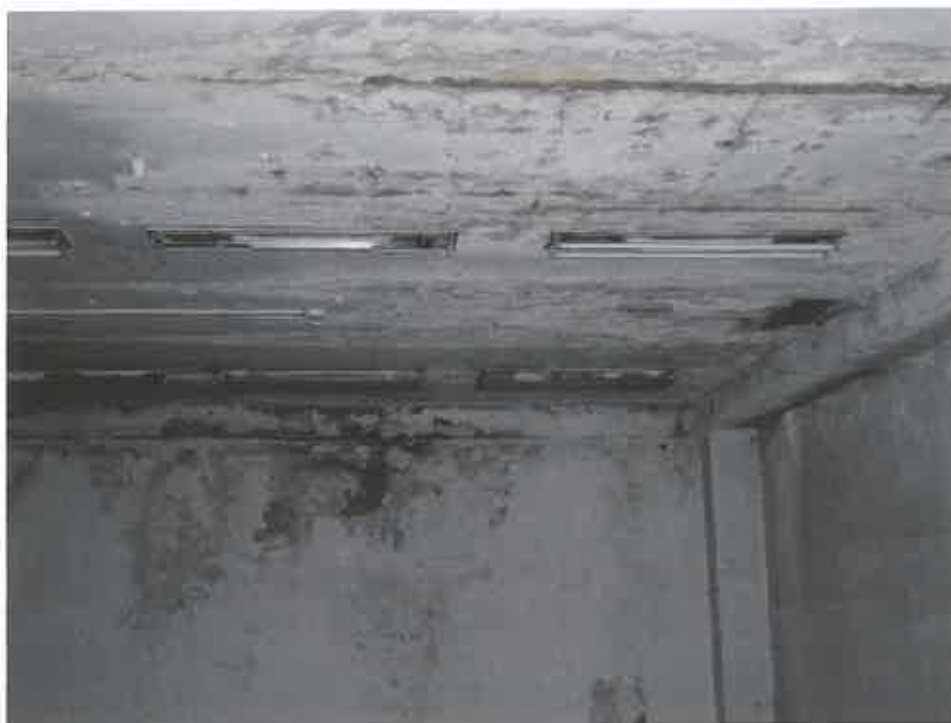
Obr. 7: Suterén u budovy C – průsaky stropu pod terasou

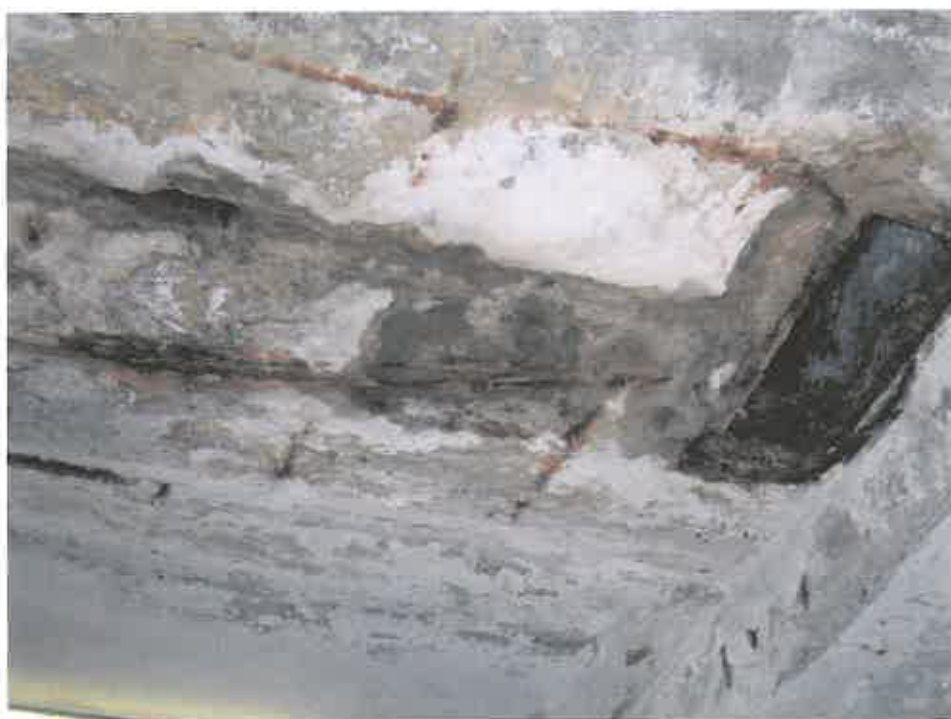
Obr. 8: Suterén u budovy C – průsak u stropní ventilace pod terasou

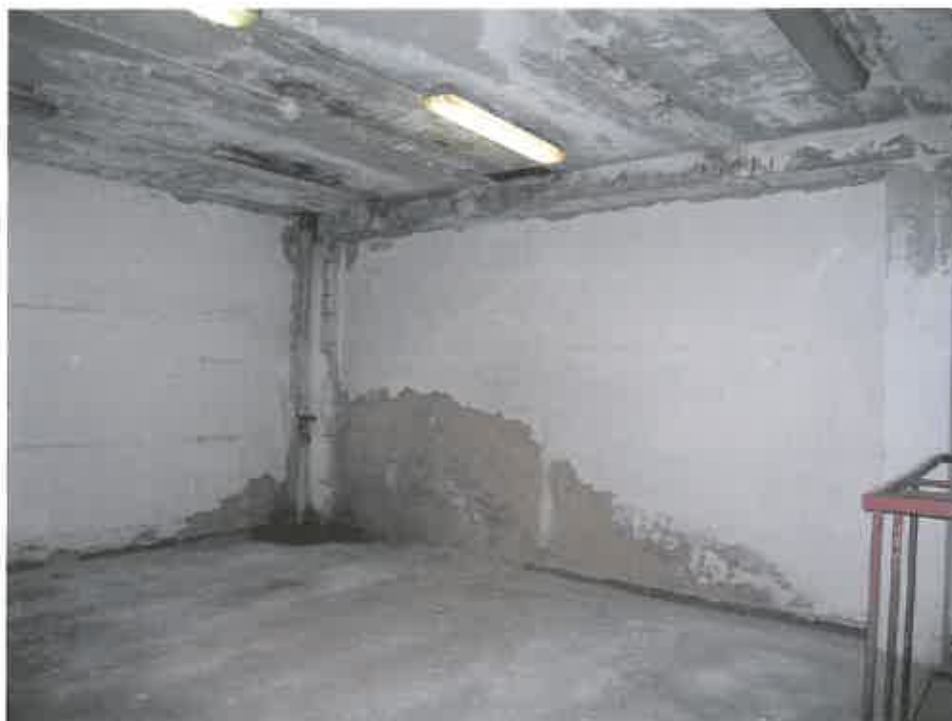
Obr. 9: Suterén u budovy C – průsaky stropem pod terasou

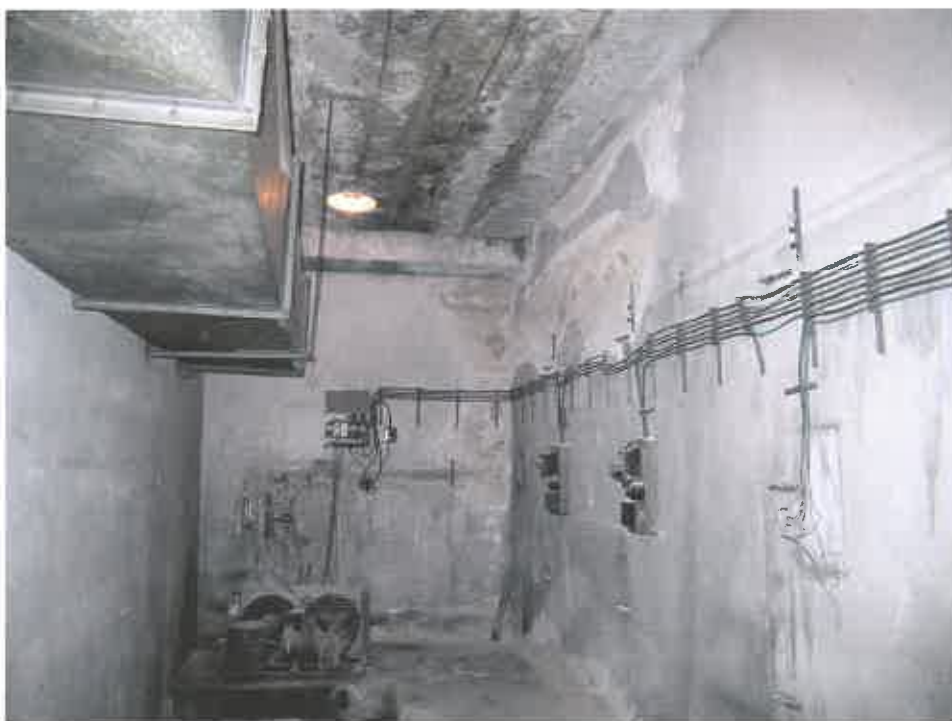
Obr. 10: Suterén u budovy C – průsaky stropu pod terasou

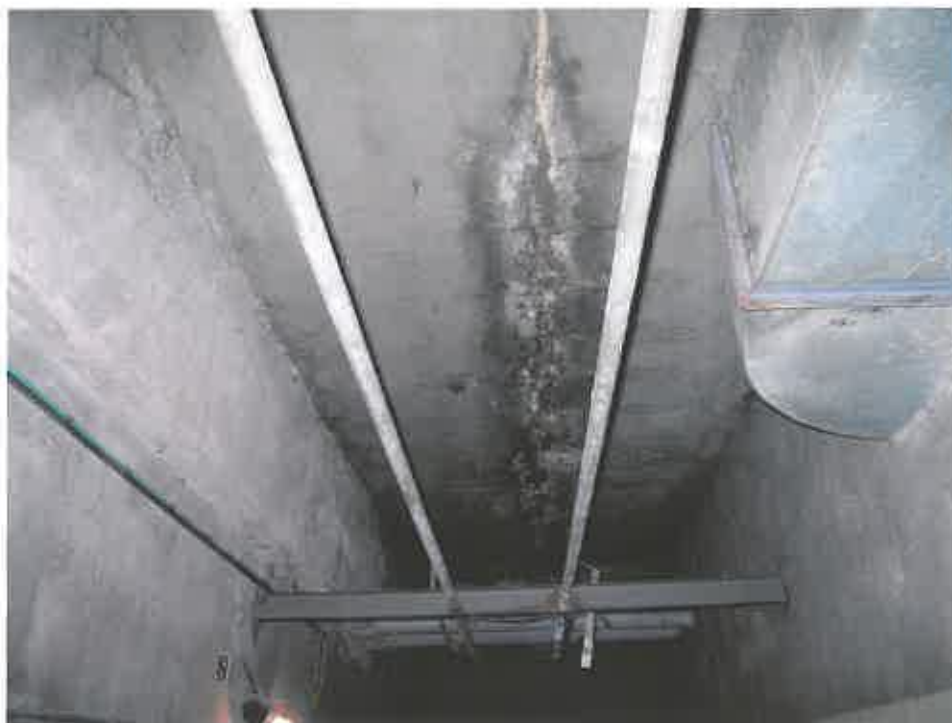
Obr. 11: Suterén u budovy C – průsak stropu pod terasou

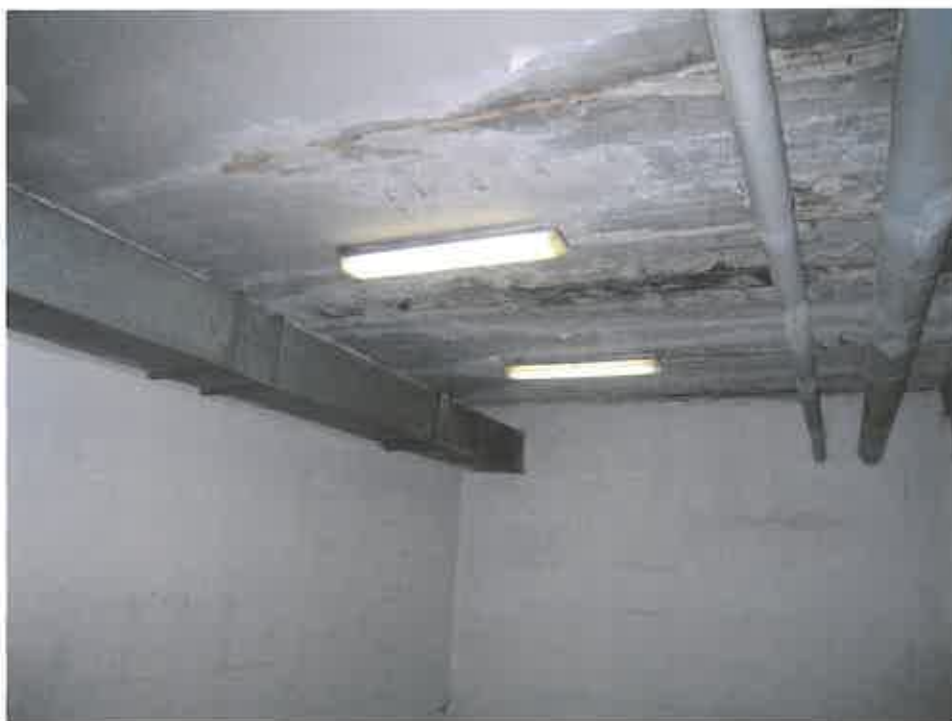
Obr. 12: Suterén u budovy C – průsak stropu pod terasou

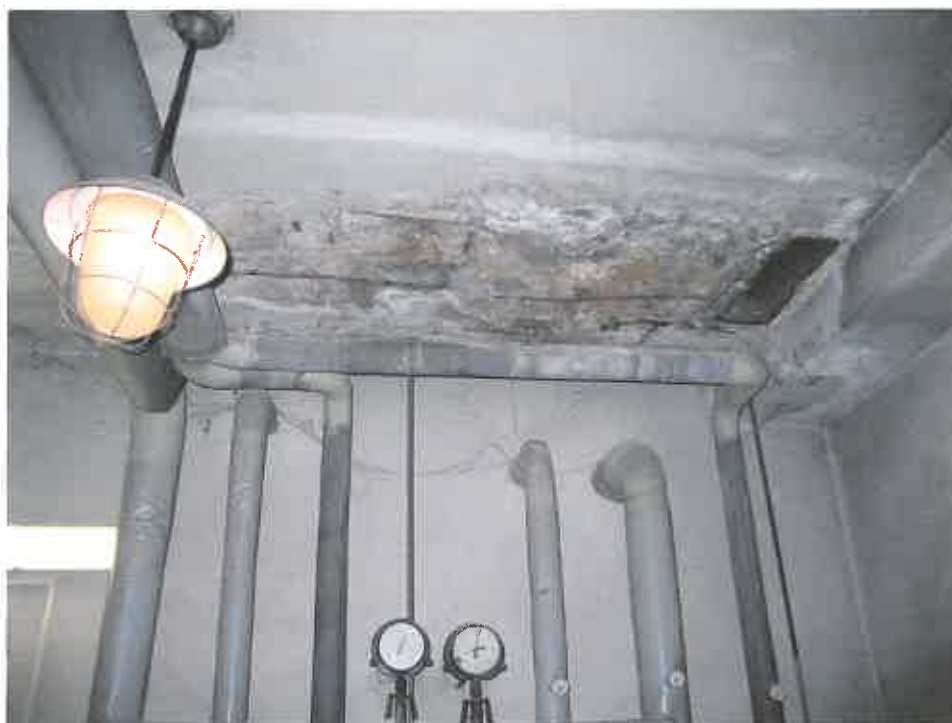
Obr. 13: Suterén u budovy C – průsak u stropní ventilace pod terasou

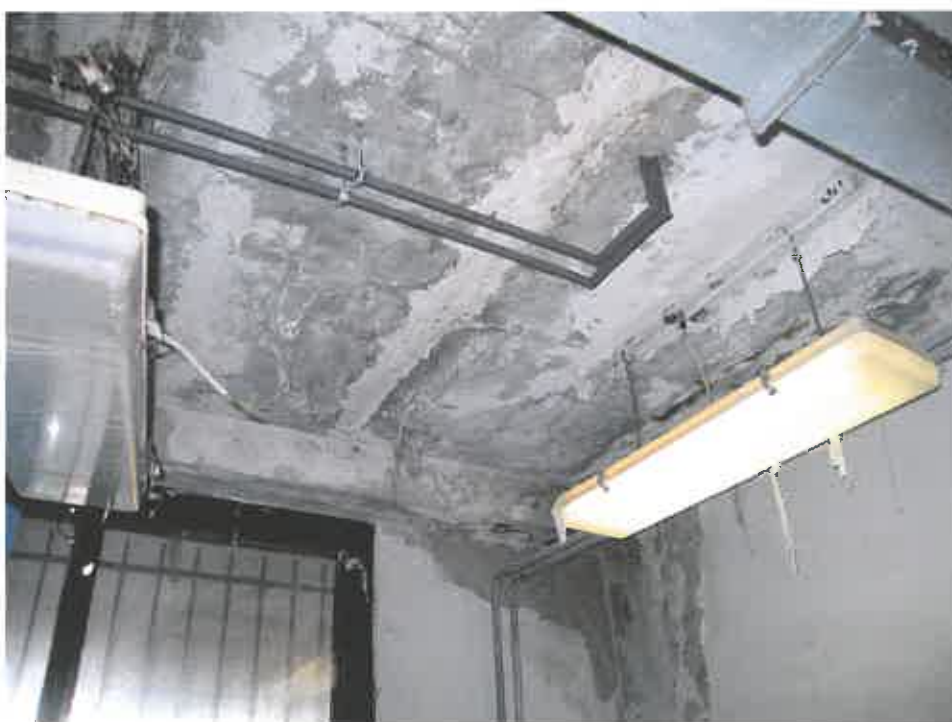
Obr. 14: Suterén u budovy C – průsaky stropu pod terasou

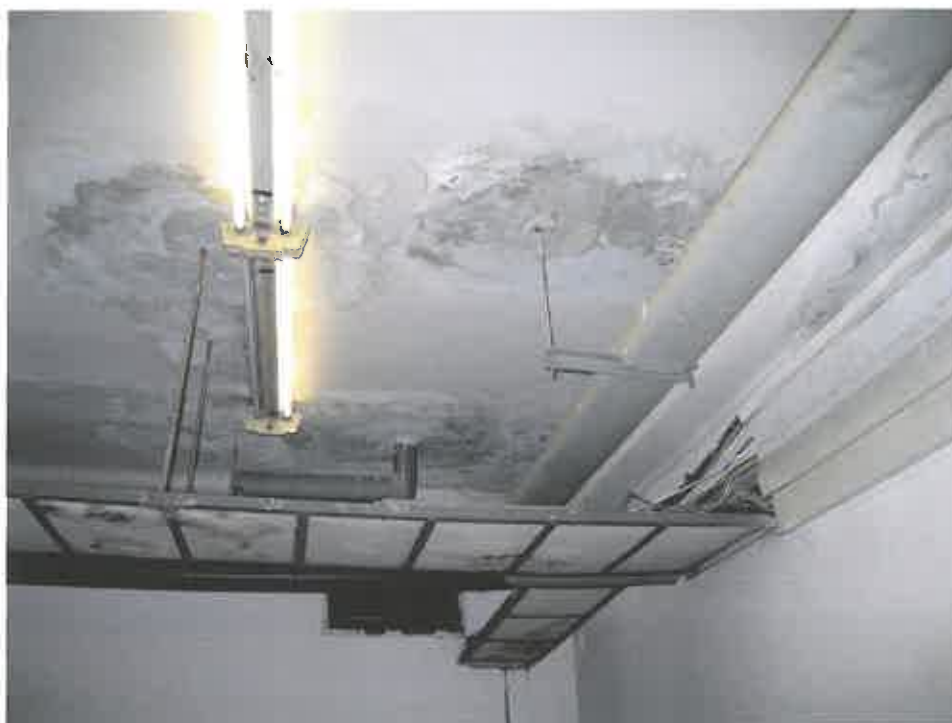
Obr. 15: Suterén u budovy B – průsaky stropu pod terasou

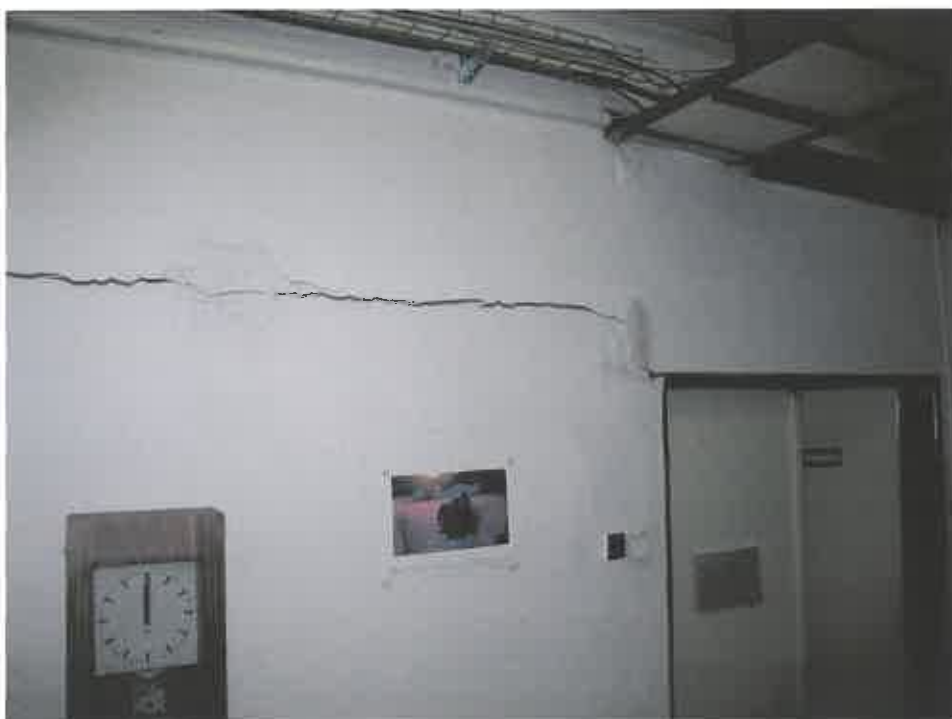
Při provádění prohlídek byly avizovány poruchy v nenosných stěnách (příčkách) v dilatačním úseku 5 (viz obr. 16 v příloze B). Jedná se o převážně vodorovné a šikmé trhliny ve zdivu celkové šířky místy až cca 20mm, které přecházejí do spár mezi zdivem a železobetonovými nosnými prvky (u sloupů, stěn a pod stropem). Na trhlíně byla v některých místech osazena sádrová páska, u které byl uveden časový údaj 14.4.1999. Páska je porušená a v místě pásky dosahuje trhlina šířky cca 5mm. Při podrobné prohlídce bylo konstatováno, že porucha zasahuje výlučně nenosné konstrukce a nemá vliv na spolehlivost nosných konstrukcí.

Obr. 16: Suterén u budovy B – statická porucha svislé stěny

B.1 Sanace statické trhliny zděné příčky v suterénu budovy B

V místech průběhu statické trhliny těsně pod stropem (cca do 0,05 pod stropem) se provede oprava trhliny a její zakrytí.

V místech průběhu trhliny mimo výše uvedenou úroveň se provede odbourání příčky a to z úrovně nejnižší trhliny nad podlahou a dozdění trhliny prvky z dutých keramických cihel, tl. 150 mm.

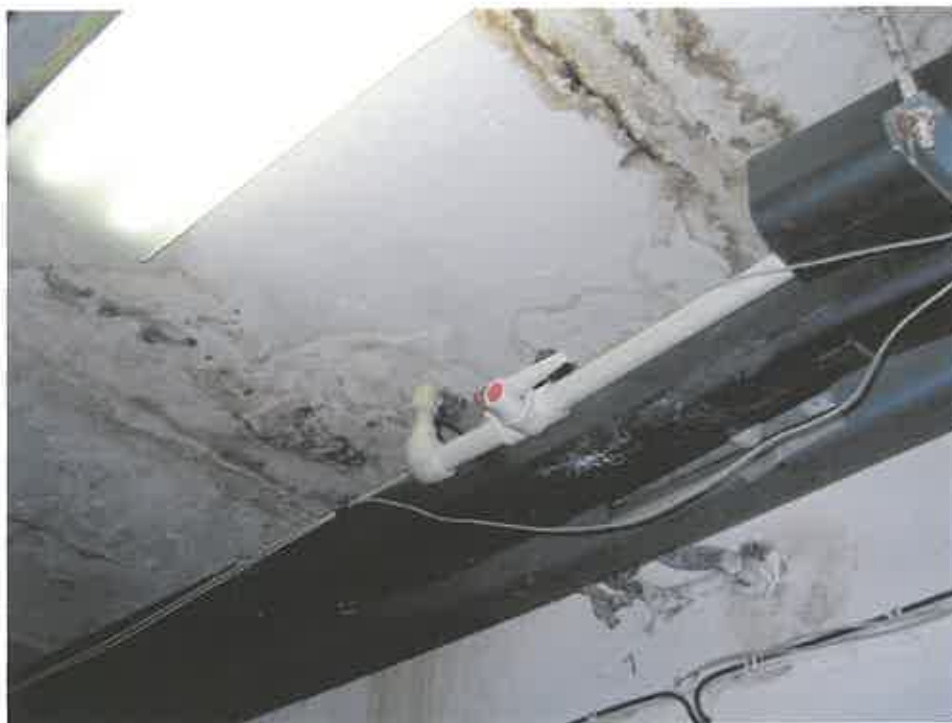
Obr. 17: Suterén pod budovou B – průsaky spárami mezi panely

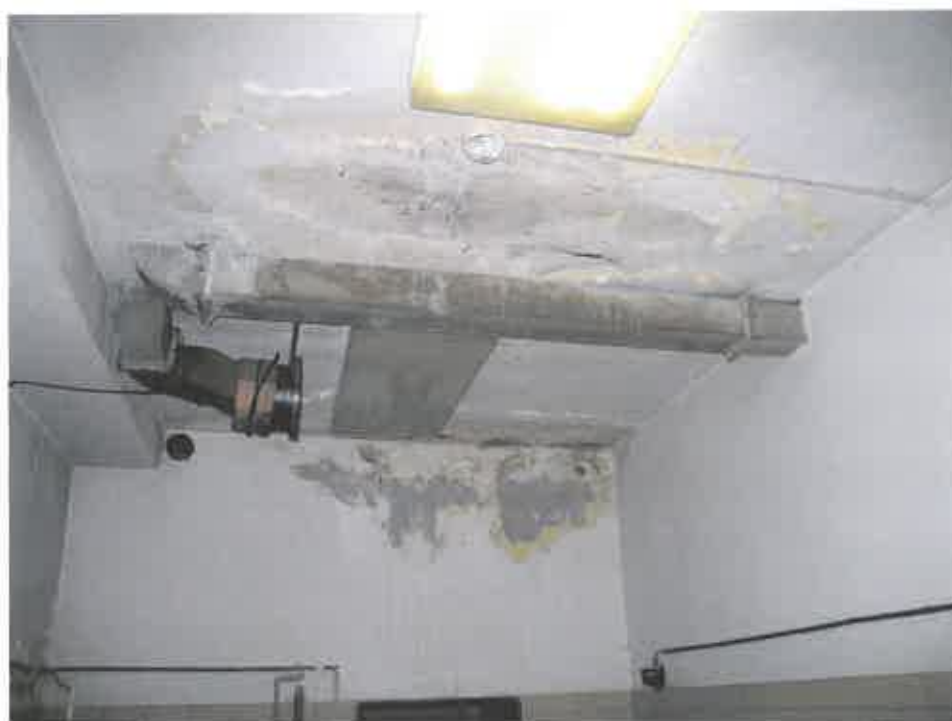
Obr. 18: Suterén u budovy B – průsaky stropu pod terasou

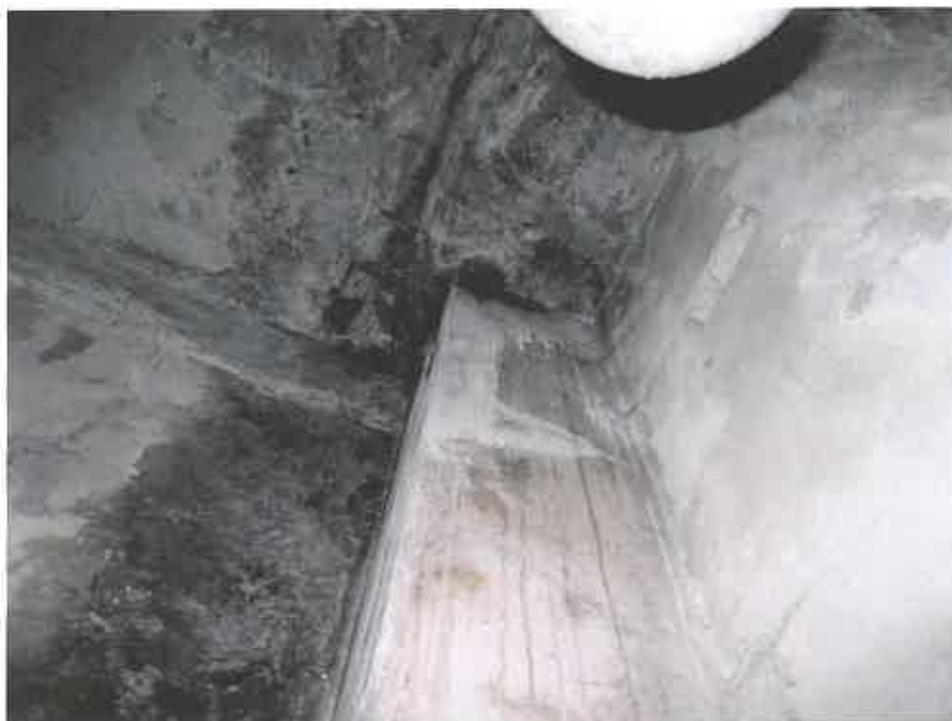
Obr. 19: Suterén u budovy B – průsaky stropu pod terasou

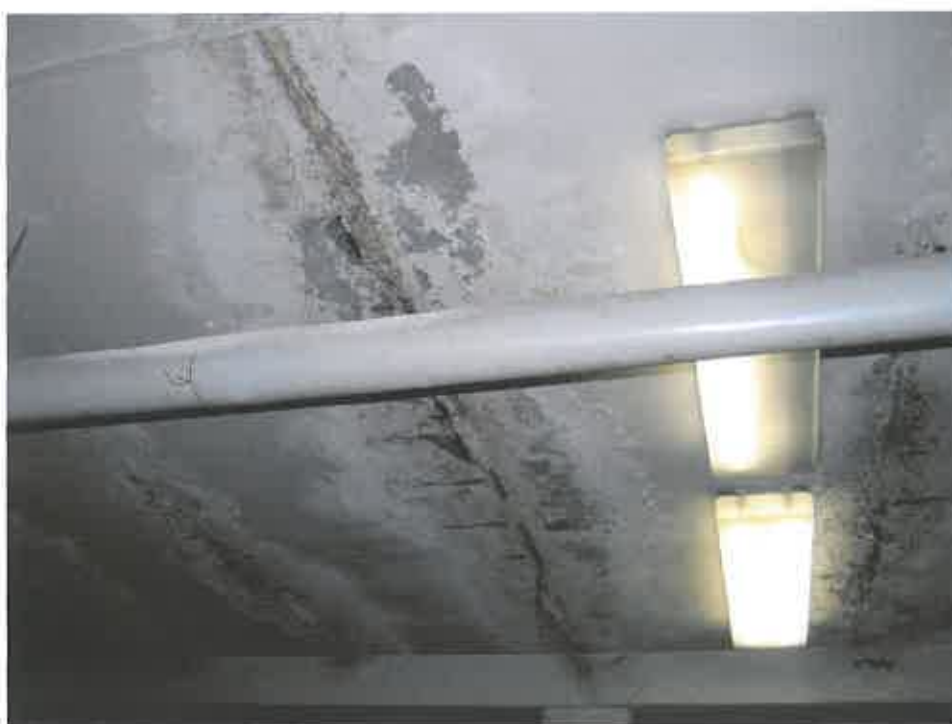
Obr. 20: Suterén u budovy B – průsaky stropu pod terasou

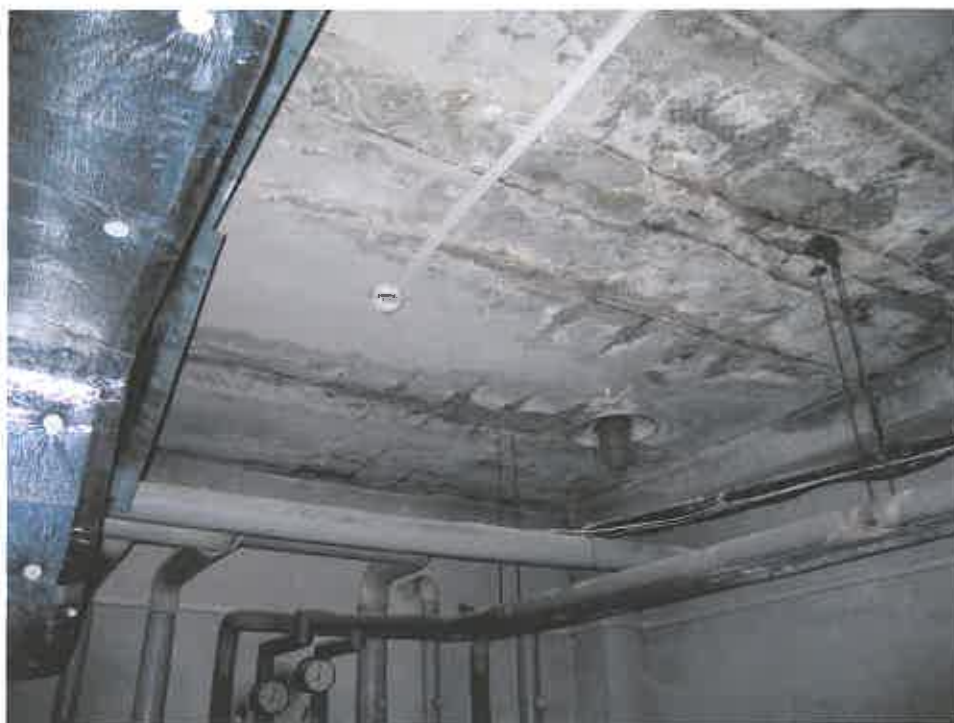
Obr. 21: Suterén u budovy B – průsaky stropu pod terasou

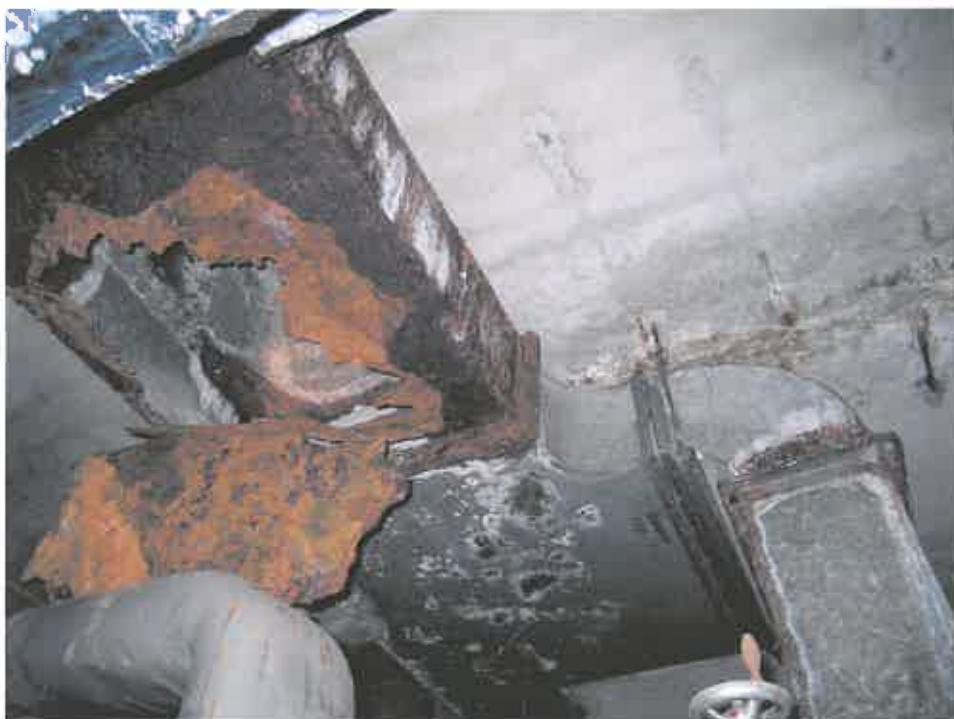
Obr. 22: Suterén u budovy B – poškození TZB vlivem zatékání

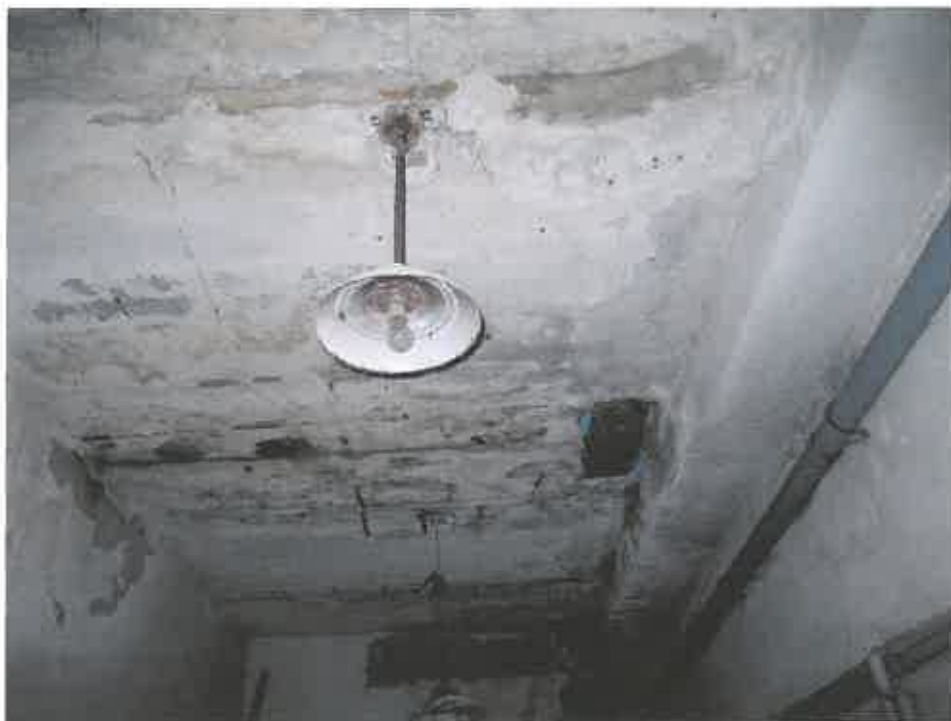
Obr. 23: Suterén u budovy B – průsaky stropem pod terasou

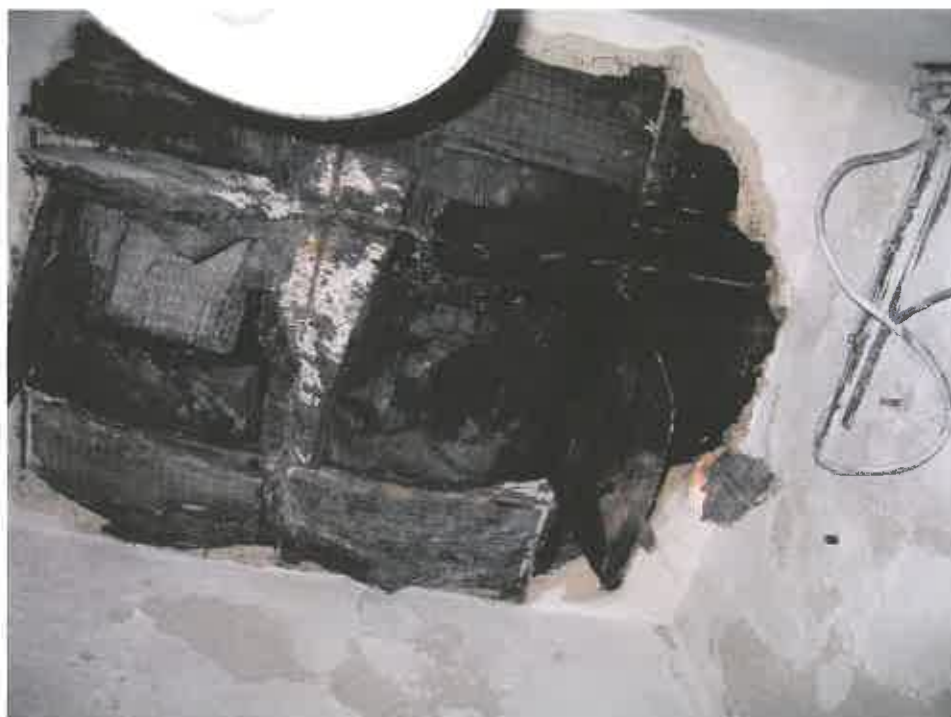
Obr. 24: Suterén u budovy B – zřícení stropu v chlazeném skladu

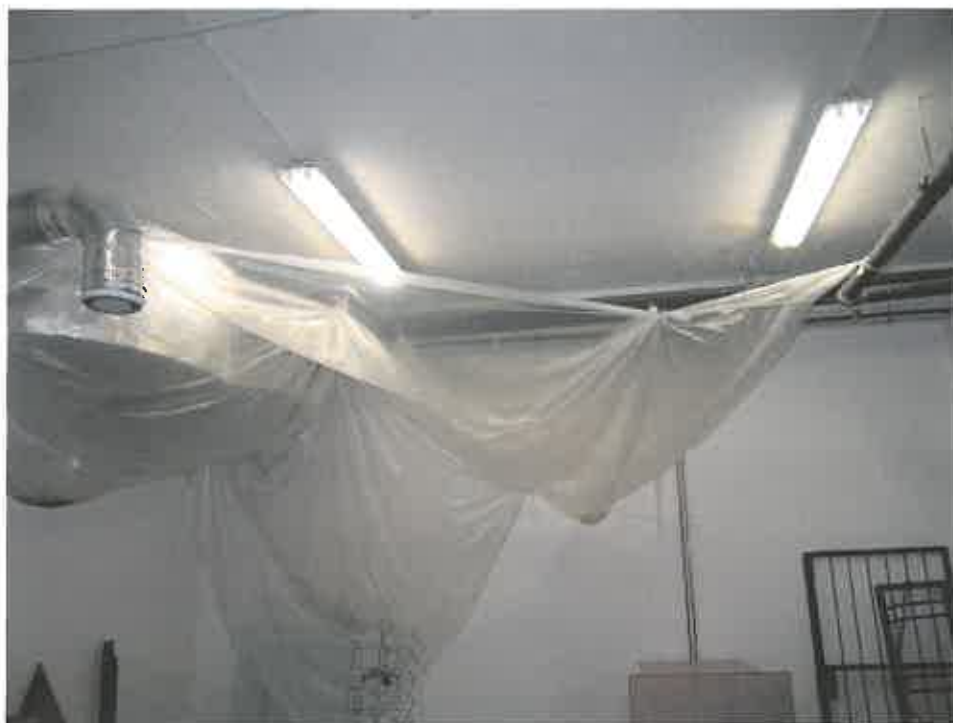
Obr. 25: Suterén u budovy A – průsaky stropu pod terasou

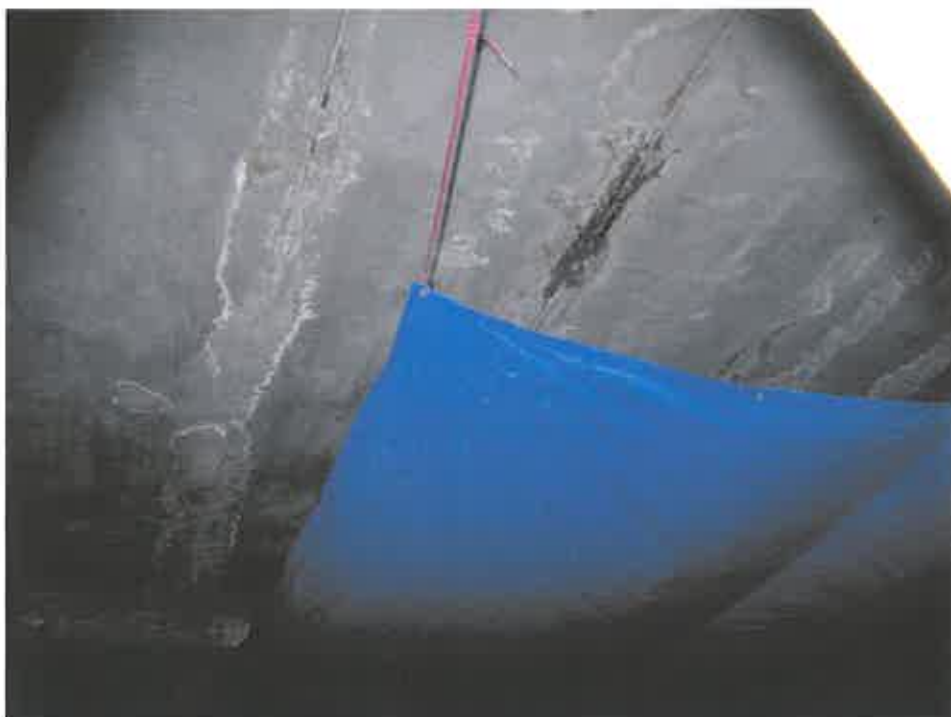
Obr. 26: Suterén pod budovou B – průsaky spárami mezi panely

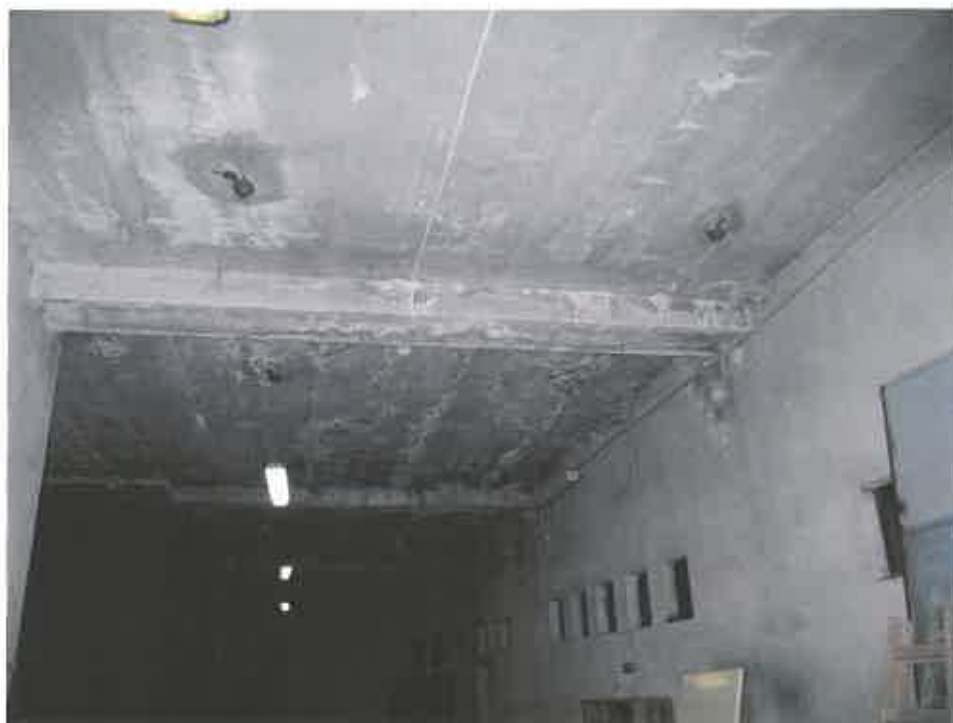
Obr. 27: Suterén u budovy A – průsaky stropem pod terasou

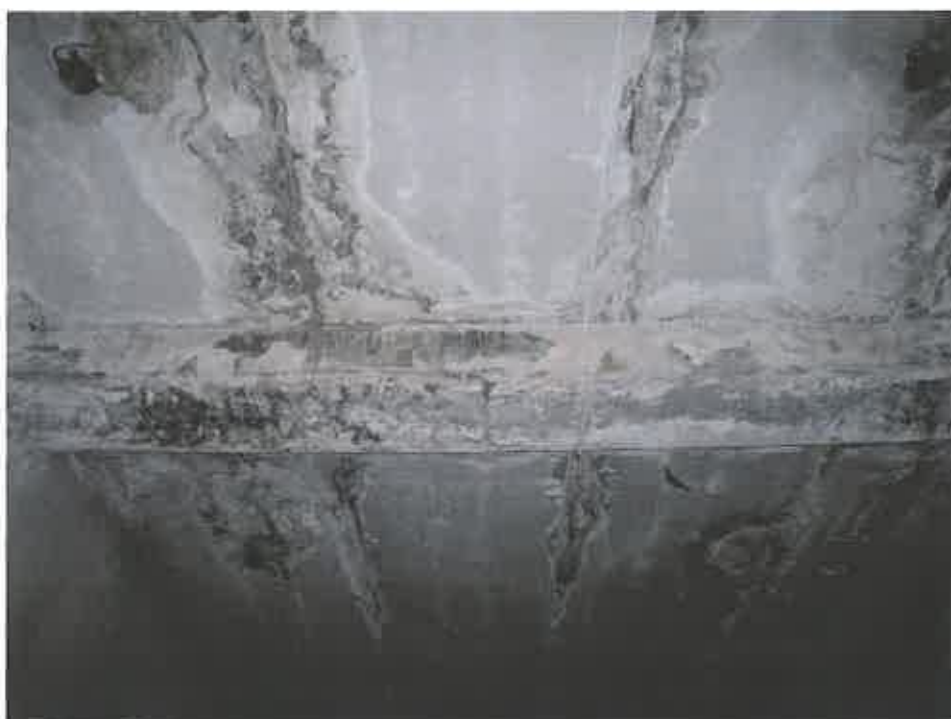
Obr. 28: Suterén u budovy A – průsaky stropem pod terasou

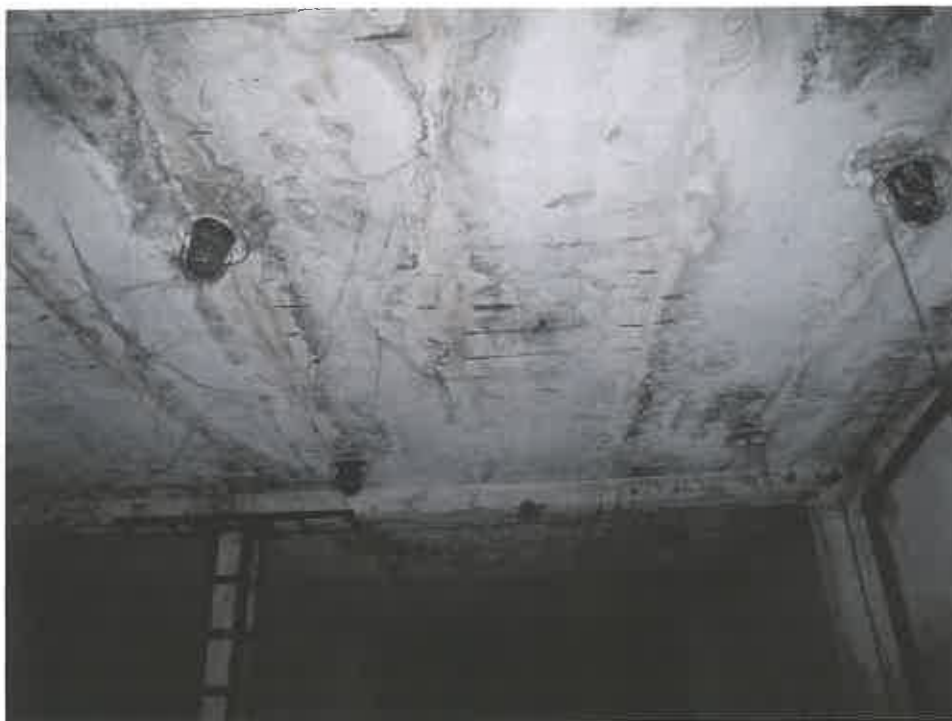
Obr. 27: Suterén u budovy A – průsaky stropem pod terasou

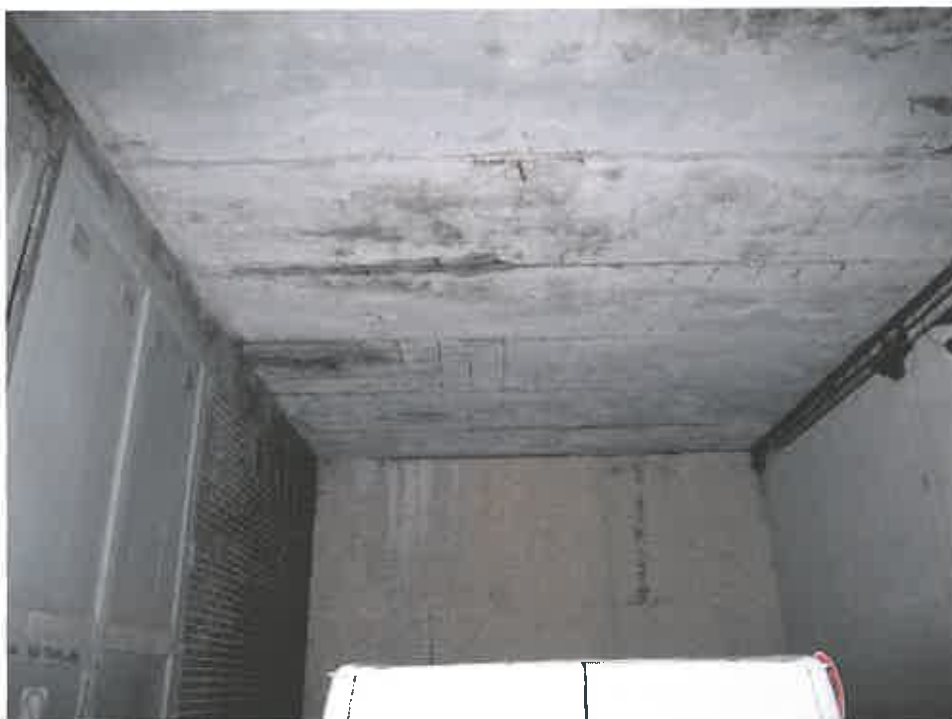
Obr. 28: Suterén u budovy A – průsaky stropu pod terasou
