# ZNALECKÝ POSUDEK

číslo 64/015/09

o provedení kontroly a posouzení současného stavu elektroinstalace  
zda vyhovuje příslušným ČSN a zda neohrožuje  
bezpečnost, životy a zdraví osob žijících  
v objektu Lopatecká 24/340, Praha 4 - Podolí  
jehož majitelem a provozovatelem je firma  
DOGROSE a.s., IČ:27184056, Jiřího z Lobkovic 406/9, Praha 3

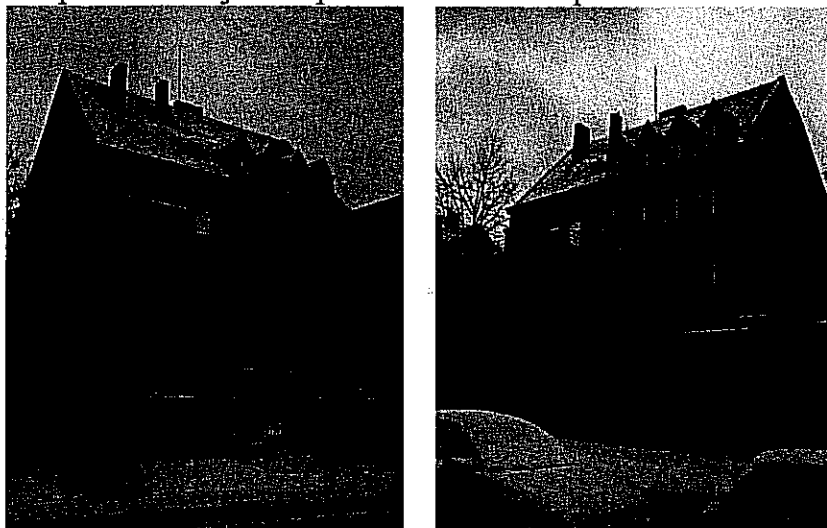
### **Obr. 1**

Jedná se o třípodlažní objekt s podkrovím (suterén, 1.patro, 2.patro a podkroví). Tento vilový dům je umístěn v zahradě v částečném svahu k ulici Lopatecká kde je též hlavní vchod. Vstupní část domu je od ulice (plot) po schodech vzdálena cca 8m (viz příloha č.1, obr.1).

pohled na objekt Lopatecká 24/340 z Lopatečko ulice

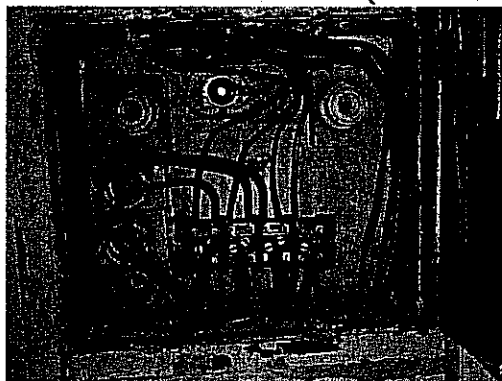
### **Obr. 3**

Skutečnost v současné době je, že z původní staré dřevěné rozvodnice pod stropem v přízemí (příloha č.1,obr.3) je provedeno napojení kabelem CYKY 4x4 ale jednofázově (2x rez) do Al rozvodnice (zaplombovaná) pod stropem (poj.E27/25A) a odtud pak kabelem CYKY 4x4 pod omítkou až do podkroví na chodbu před bytem kde je provedeno napojení eleměrové rozvodnice bytu [redacted] (stávající napájení původní poj.rozvodnice z vyhořelé eleměrové rozvodnice v přízemí nebylo možno využít) – viz příloha č.1,obr.9. Zde na této el.měrové rozvodnici jako hlavní jistič bytu je použit „starý“ jistič IJV jednop.20A a nad touto rozvodnicí pak je již „nová“ bytová rozvodnice s příslušnými jističi pro jednotlivé obvody v bytě [redacted] (viz příloha č.1,obr.10).

vnitřní původní (stará) rozvodnice v přízemí pod stropem uvnitř domu  
sem je přívod kabelem CYKY 4x10 (dole na svorkovnici)

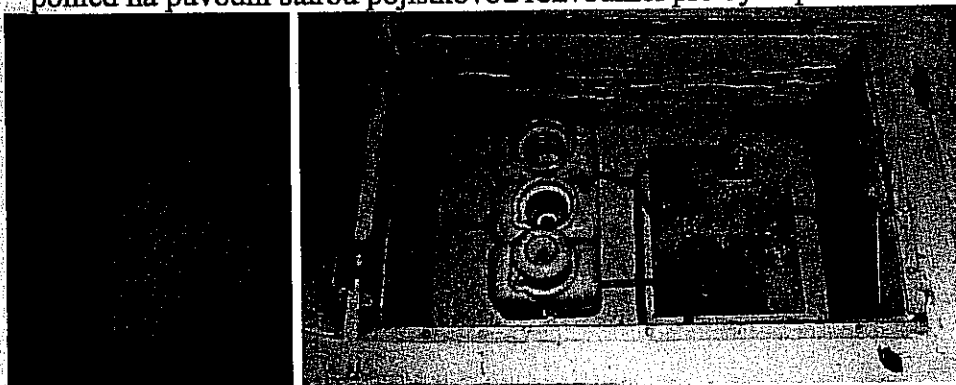
**Obr. 9**

pohled na původní starou pojistkovou rozvodnici pro byt v podkroví

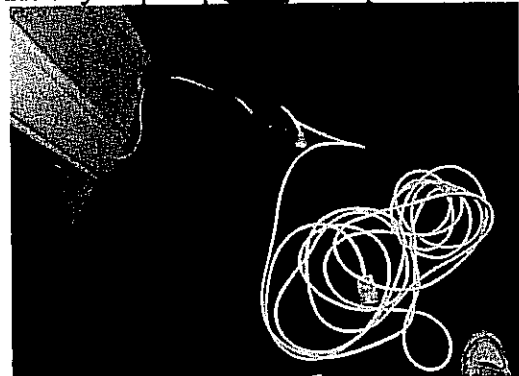
**Obr. 11**

2.patro – byt pana [redacted] – v současné době je od události tj. vyhoření eleměrové rozvodnice v přízemí objektu tj. v 1992 trvale bez elektrické energie!! Byla provedena namátková kontrola el.instalace v bytě. Instalace je provedena pod omítkou z části ještě starými vodiči CY s hadrovou izolací v trubkách a z části vodiči AGY. Instalace je od 1992 nefunkční a velmi zanedbaná.Pan [redacted] současné době používá jako provizorní napájení základních spotřebičů (lednička, lampičky apod.) „prodlužovák“ H05-VV-F 3G2,5 mm<sup>2</sup> v délce cca 8m napojený z bytu [redacted] (podkroví) skrze okna bytů ze zás. 230V v kuchyni (viz příloha č.1, obr.11).

- b) Byt pan [redacted] – 2.patro: elektroinstalace v tomto bytě je dlouhodobě tj. cca od 1992 mimo provoz a bez napětí. Instalace je stará pod omítkou ještě v trubkách s vodiči CY s hadrovou izolací (pozůstatek původní prvorepublikové el. instalace). Dále je zde část el. instalace pod omítkou s použitím vodičů AGY a AYKY z komunistického období.  
*El. instalace v tomto bytě je místy stará cca 30 – 80 let a to bez jakékoliv prokazatelné údržby z předchozí či současné doby!!*  
*Rovněž trvalá přípojka elektro od PRE k tomuto bytu od havárie v 1992 neexistuje!!*  
V současné době elektroinstalace v bytě p. [redacted] 2.patro není schopná bezpečného provozu a je nutná okamžitá kompletní rekonstrukce včetně nové přípojky pro elměr!

toto je prodlužovák kterým je provizorně napojen byt 2.patro p. [redacted]  
kuchyně podkroví [redacted] zde v bytě 2.patro p. [redacted] končí prodlužovák

Na základě kontroly stavu el. instalace při místním šetření dne 20.02.2009 je nutné aby majitel objektu okamžitě provedl rekonstrukci el. instalace v bytě pana [redacted] 2. patro včetně nové elměrové přípojky! Rovněž je nutná rekonstrukce el. instalace všech společných prostor včetně schodiště. Rekonstrukce v ostatních prostorách bude záviset na jejich využití.
