Statické posouzení stavební konstrukcí KD Eden

o stavebně technickém průzkumu v objektu
KD Eden, čp.1467, U Slavie 1
Praha 10 - Vršovice

Číslo zakázky : 5668/19
Odpovědný řešitel : Ing. Luděk Dostál
Vypracovali : Ing. Luděk Dostál; Zbyněk Potužák, CSc.
RNDr. Pavel Polák

STATICKÉ POSOUZENÍ STAVEBNÍCH KONSTRUKCÍ

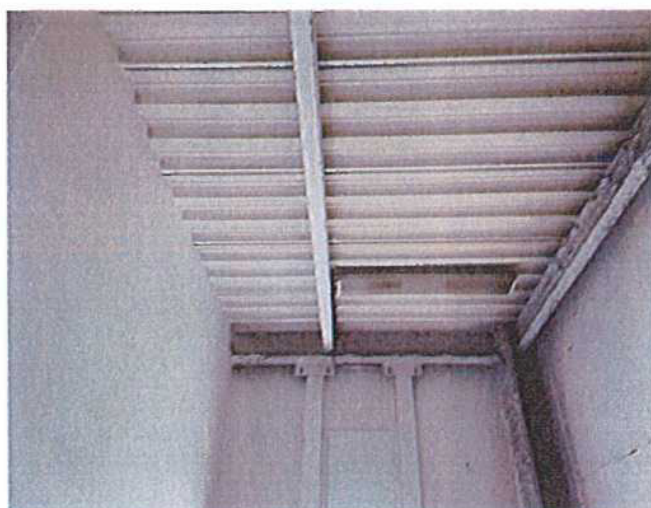
Stropní nosník a trapézový plech bez protipožární ochrany

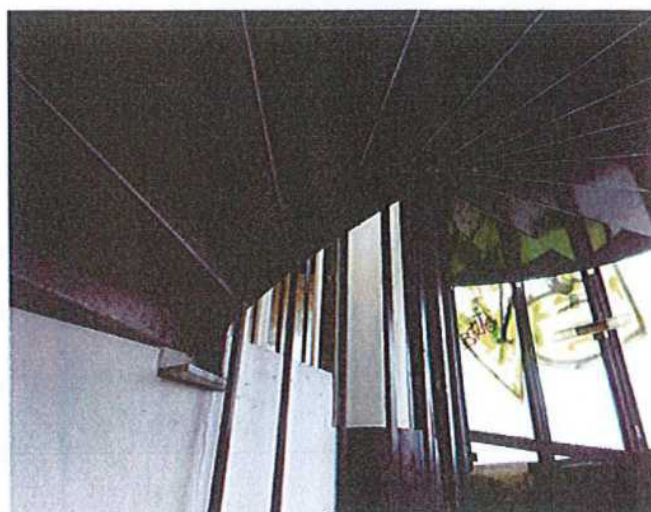
Otevřené ocelové schodiště bez protipožární ochrany

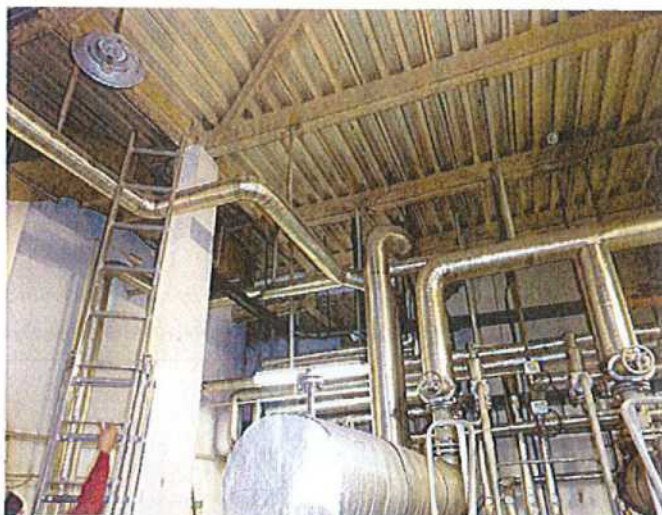
Strop nad kotelnou, nosníky s protipožárním nástřikem

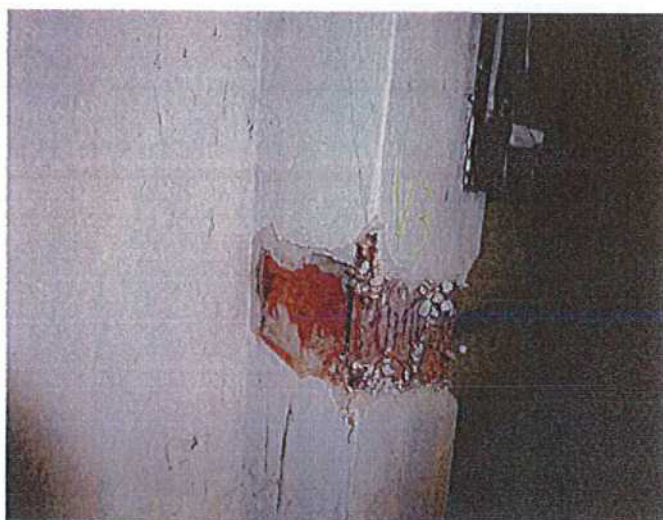
Sonda V3, obezděný ocelový sloup

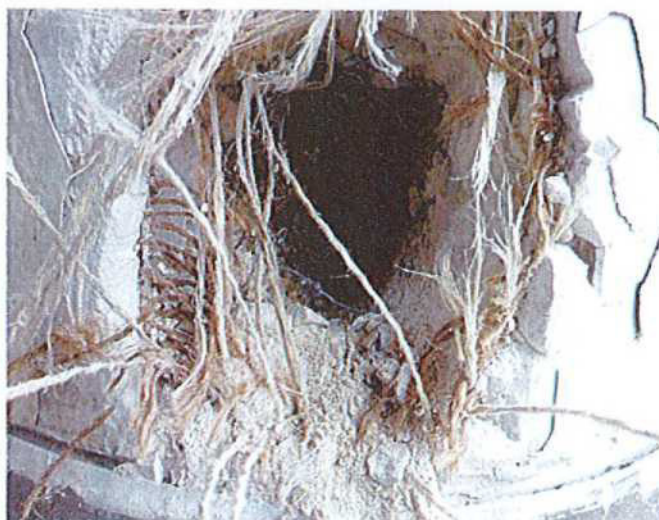
Sonda V7, ocelový sloup

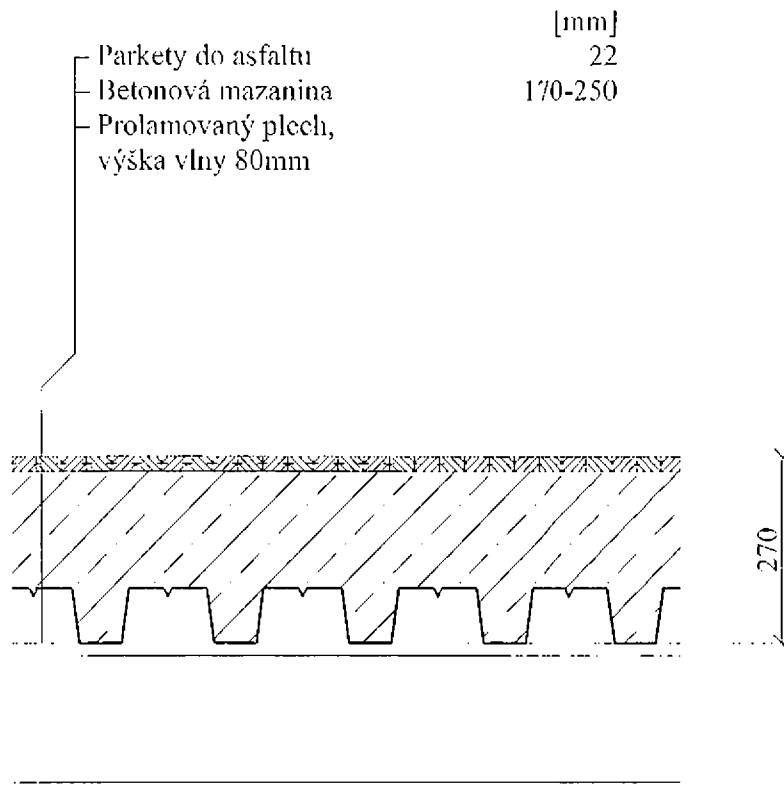
Sonda č.: **V6**

ceúčelového sálu bylo sondou V6 ověřeno, že výztuž tvoří pouze trapézové plechy. Výztuž z betonářské oceli sondou ve stropě zastižena nebyla.

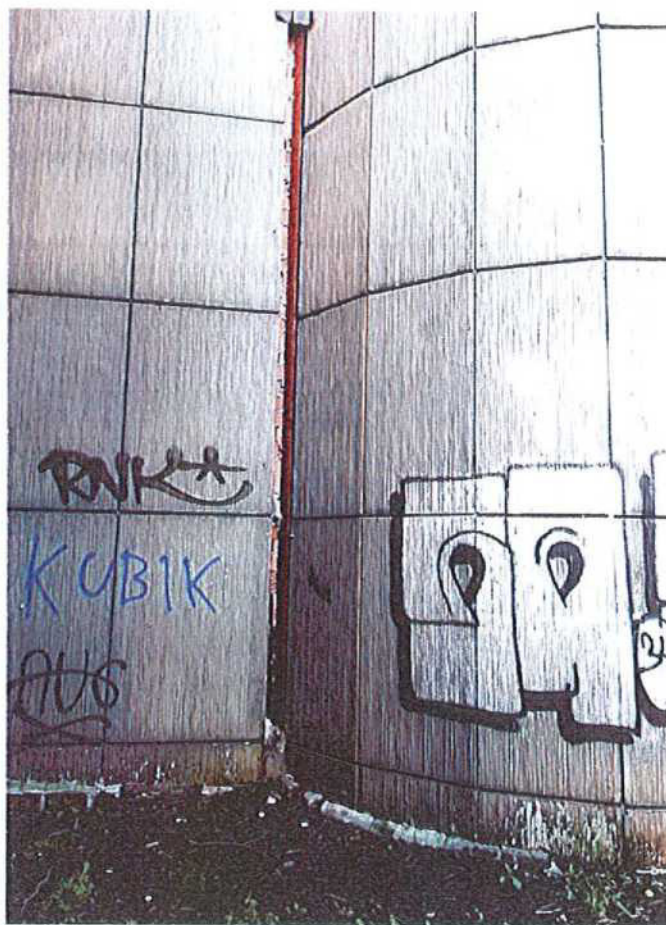
Obvodový plášť budovy je obecně nevyhovující z tepelně technického hlediska. Částečně ho tvoří železobetonové sendvičové panely tloušťky 0,25m, částečně má skleněnou fasádu. Ocelová konstrukce lokálně tvoří tepelné mosty a budova byla pravděpodobně provozně vysoce energeticky náročná.

Železobetonové sendvičové panely, tepelný most

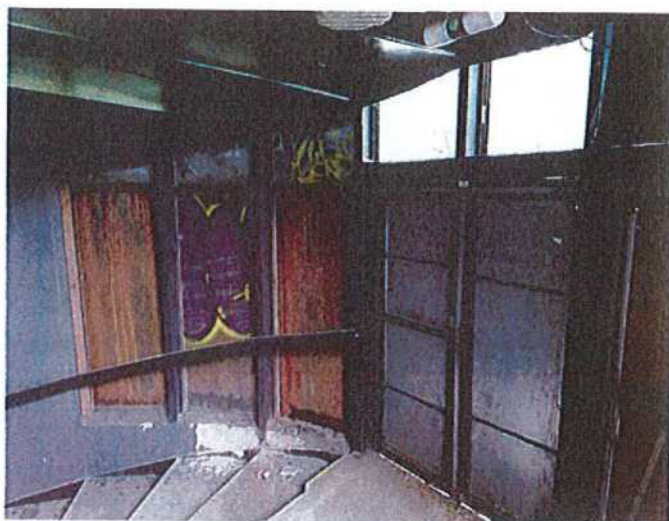
Rozbité prosklení je místy nahrazeno plechy

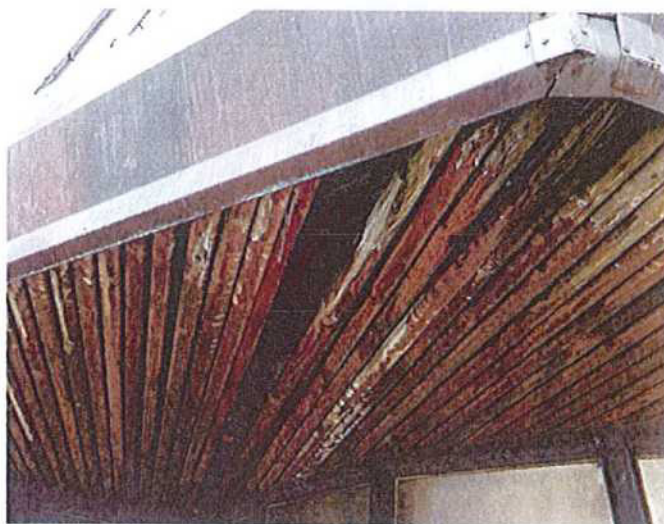
Dřevěný pohled vnější konzoly poškozený zatékáním

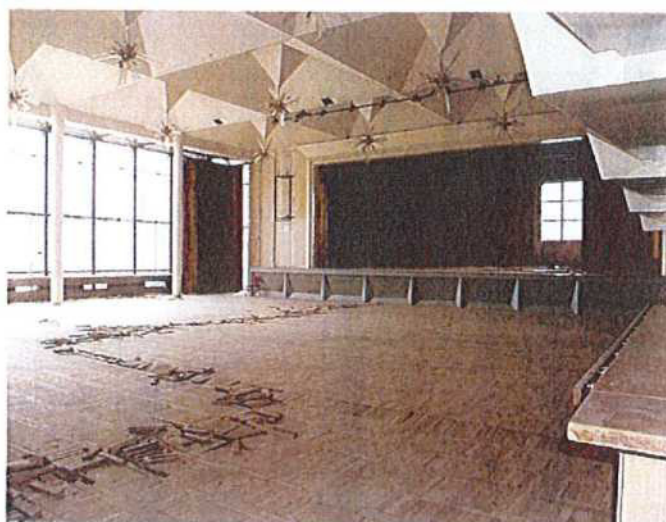
Podlaha sálu z parket do asfaltu byla pravděpodobně zaplavena vodou z poškozeného potrubí nebo radiátoru. Parkety nabobtnaly, odtrhly se od podkladu a jsou v nepoužitelném stavu.

Poškozená podlaha sálu

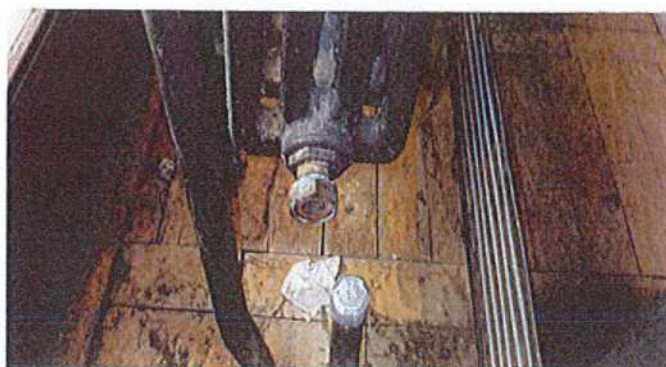
Odpojený radiátor topení

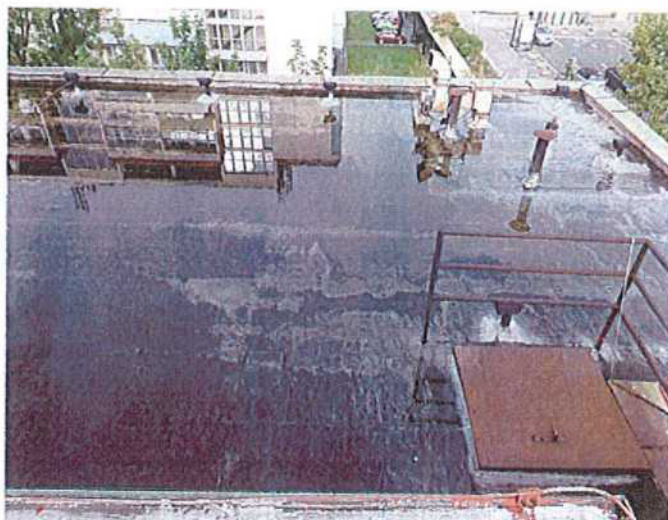
Objekt má částečně ploché střechy s lepenkovou krytinou, částečně střechy kryté měděným plechem. Střešní vpusti plochých střech se ucpávají, v době průzkumu byla zjištěna na střeše vrstva vody hloubky cca 0,1m. Střechy jsou o malém spádu a díky deformovanému povrchu se na krytině tvoří kaluže.

Ucpaný odtok, zaplavená plochá střecha

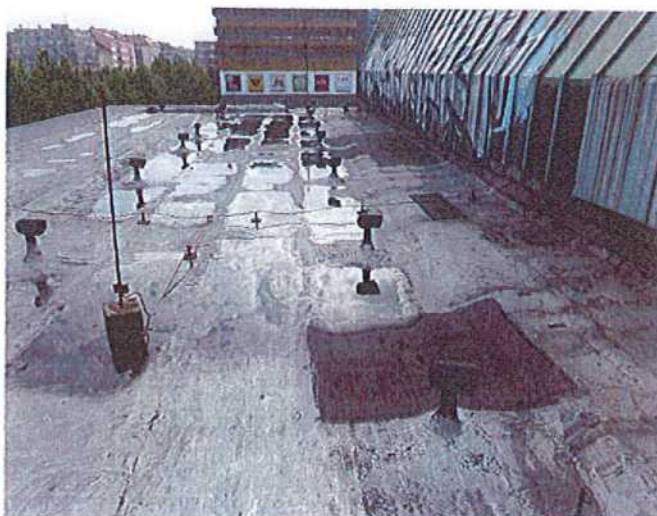
Nerovnosti ploché střechy a kaluže

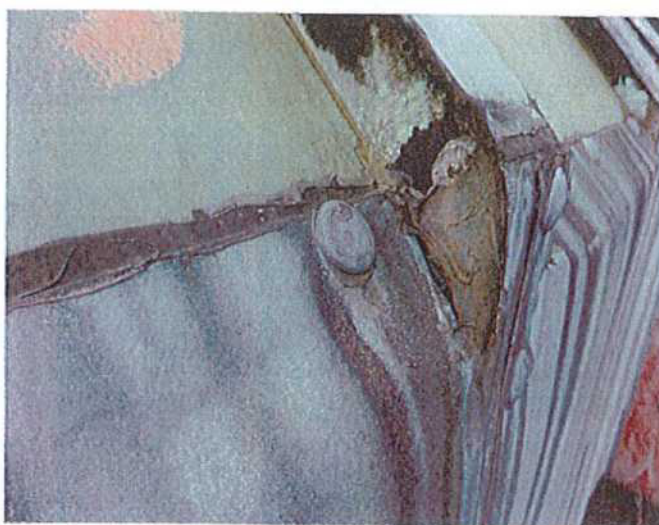
Měděné střechy mají rovněž významné nedostatky. Jedná se především o kombinaci měděné krytiny s pozinkovanými vodiči bleskosvodů a dokonce o styk měděné krytiny s pozinkovaným plechem použitým na opravu. V konstrukci dochází vlivem vlhkosti k vzájemnému působení mědi a zinku, (resp. mědi a oceli) a vzniká galvanický článek. Anodou je pozinkovaný ocelový plech a pohybem iontů dochází k jeho oxidaci, tj. korozi. Životnost krytiny je tak omezena.

Kontakt měděného a pozinkovaného plechu

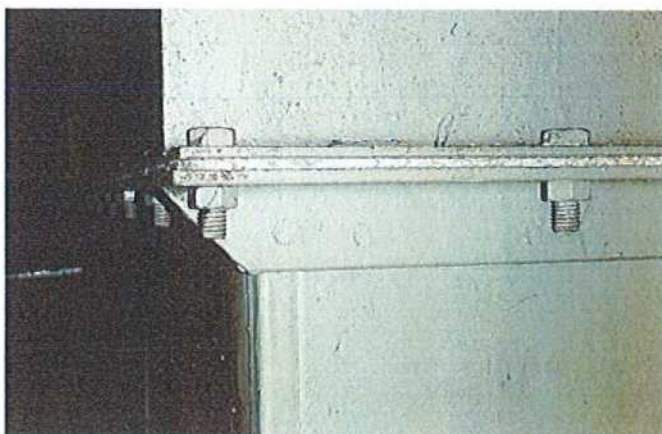
Vzorky k laboratorním rozborům byly odebrány na čtyřech místech i z protipožárních nástřiků ocelové konstrukce a z těsnícího provazce vzduchotechnického potrubí. Byly předány k analýze do akreditované laboratoře ALS. Protokol o zkouškách je zařazen v příloze. Místa odběru jsou zakreslena v příložených půdorysech a jsou označena A1 až A5. Z výsledků vyplývá, že protipožární nátěry neobsahují nebezpečné materiály. Nebezpečná vlákna azbestu byla detekována v těsnících provazcích vzduchotechnického potrubí (vzorek A1).

Těsnění vzduchotechnického potrubí, vzorek A1

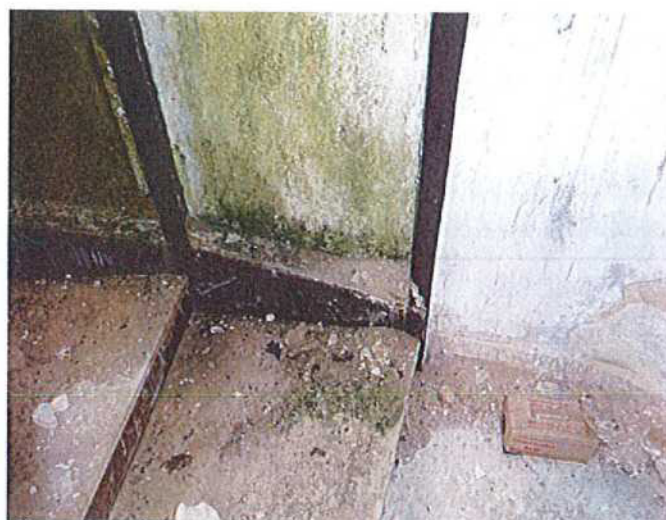
Vlhkost byla celkem kontrolována v devíti vlhkostních profilech, tedy na 27 místech. Jak je zřejmé z výsledných hodnot, vlhkostní poměry zdiva jsou v obou podlažích lokálně nepříznivé. Na 8 místech byla zjištěna vysoká a velmi vysoká vlhkost a na čtyřech místech vlhkost zvýšená. Suché zdivo bylo zaznamenáno na zbývajících 15 místech. Z rozložení zjištěných hodnot je zřejmé, že zdrojem vlhkosti je převážně srážková voda zatékající do objektu s terénu. Tato voda zatéká za svislou izolaci, na mokřém suterénním zdivu schodišť rostou

Řasy na vlhké zdi v místě zatékání

řasy. Sanace vlhkosti bude proto vyžadovat odvodnění okolí objektu a úpravu obvodového pláště.

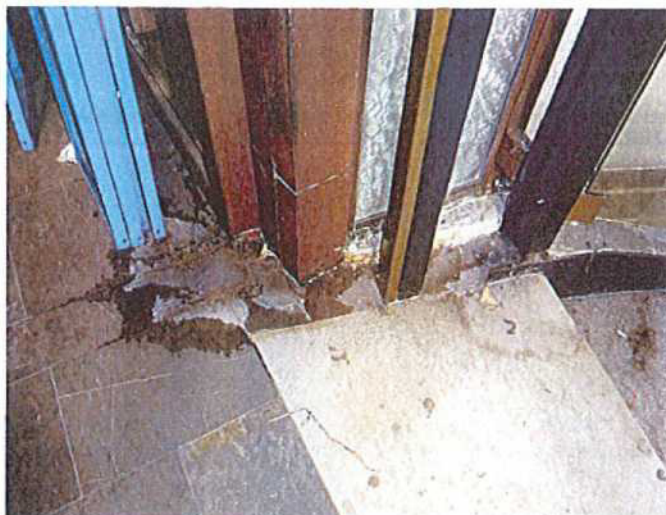
Obsah chloridů je nízký na všech kontrolovaných místech. Z laboratorních výsledků je ale zřejmý vysoký obsah síranů na místě S5 a zvýšený obsah na místech S1 a S3. Lokálně zvýšený je i obsah dusičnanů, jehož pravděpodobným zdrojem je znečištění močí kolemjdoucích osob v odlehleém místě fasády.

Místo S3 zatékání do objektu

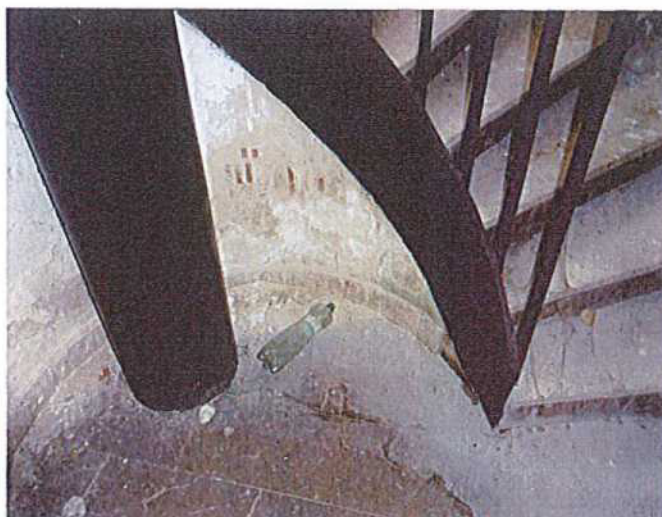
Soli v omítkách a zdivu jsou hygroskopické, absorbují vzdušnou vlhkost a krystalizují opakovaně. Jejich krystalizační tlaky pak degradují povrch omítky.

Degradace prosolené omítky

Izolace proti zemi vlhkosti jsou po třiceti letech na hranici životnosti. K odstranění projevů vlhkosti by mohlo přispět nové omítnutí zdiva nejlépe sanačními omítkami. Ty mají velký pórový prostor a lépe vzdorují krystalizačním tlakům vodorozpustných solí.

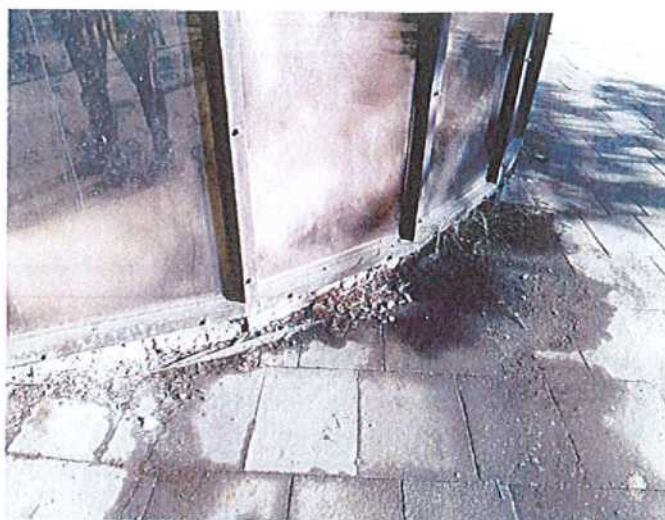
Přímé zatékání povrchové vody do objektu

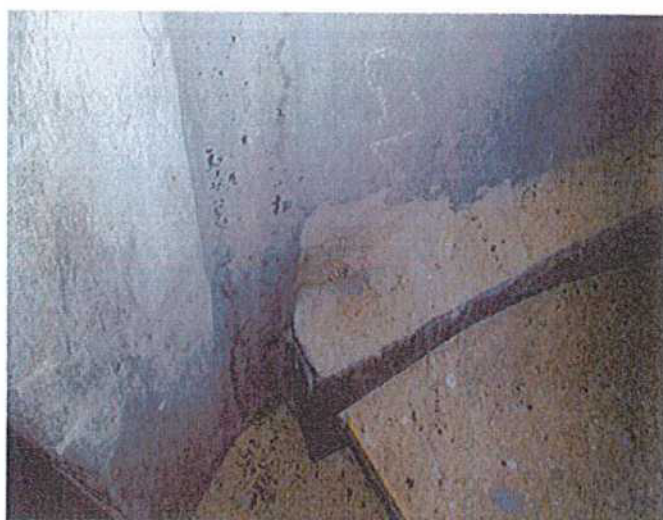
Degradace omítky, místo odběru vzorku S2
