**Fotodokumentace k některým bodům z přílohy č. 1**

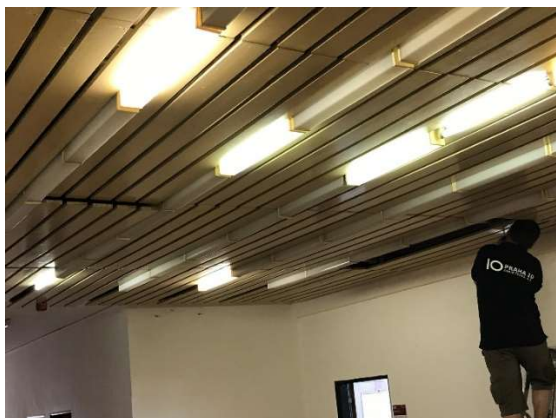
Obr. č. 1

**1. Uvolnění podhledů ve 4p. budovy C**

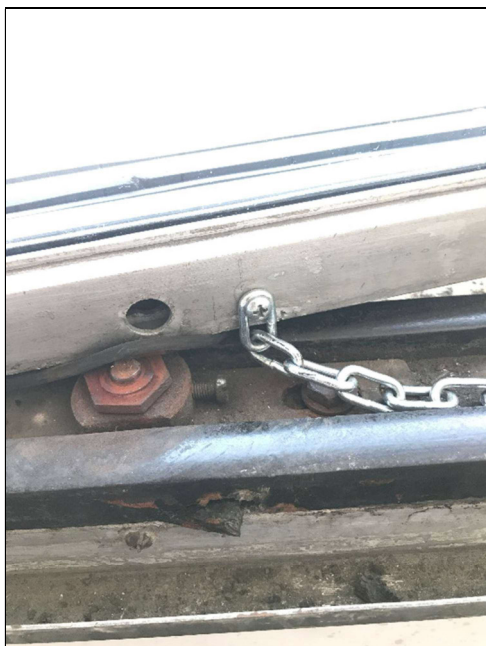
Obr. č. 3

**2. Uvolnění okna z rámu v kanceláři C 227**

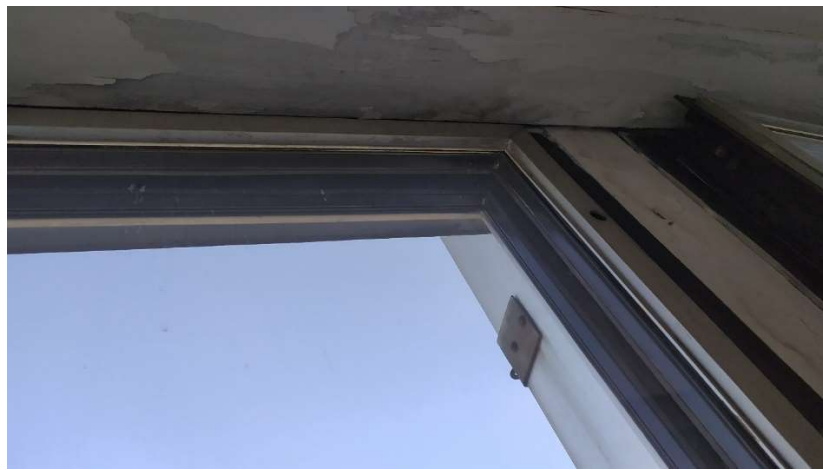
Obr. č. 5

### **3. Zlomení a vypadnutí šroubů spojujících části okna.**

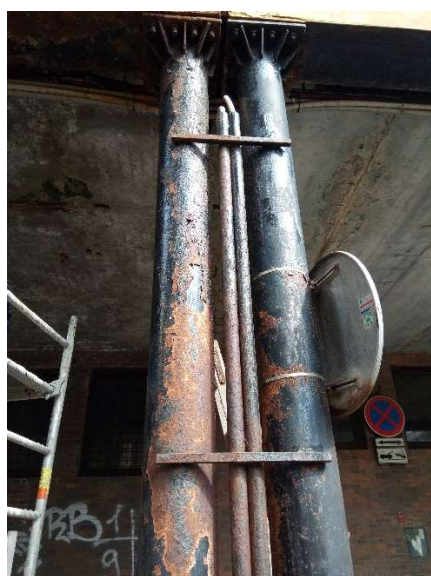
Obr. č. 6

### **4. Masivní koroze nosných sloupů podpírajících pochozí terasu ÚMČ Praha 10**

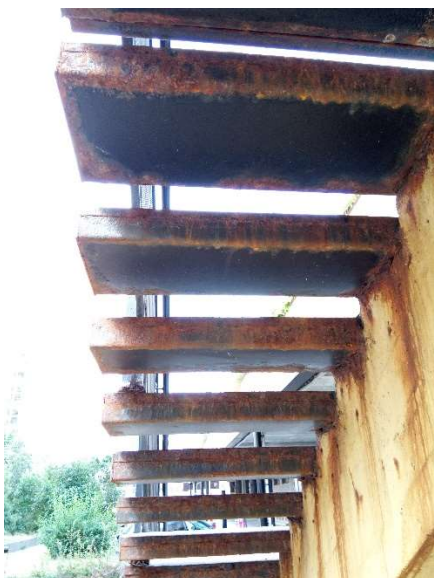
Obr. č. 10

## **5. Korozie ocelových prvků venkovních schodišť na pochozí terasu ÚMČ**

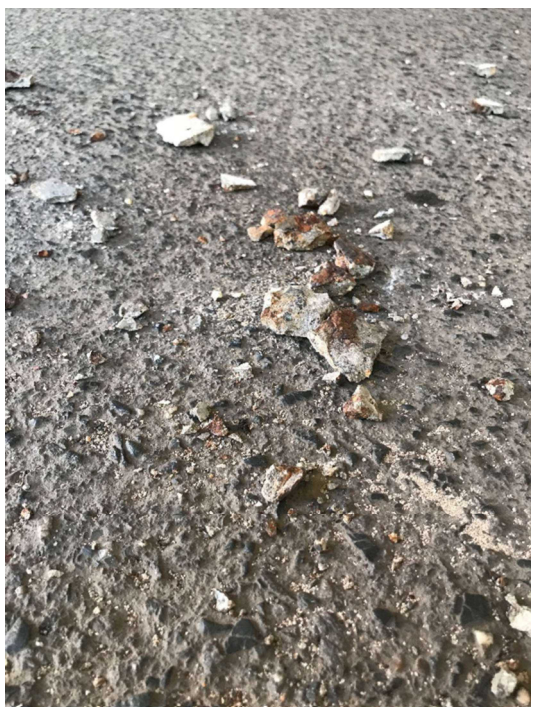
Obr. č. 14

## **6. Opadání nesoudržných částí ŽB konstrukcí terasy ÚMČ Praha 10 do vozovky**

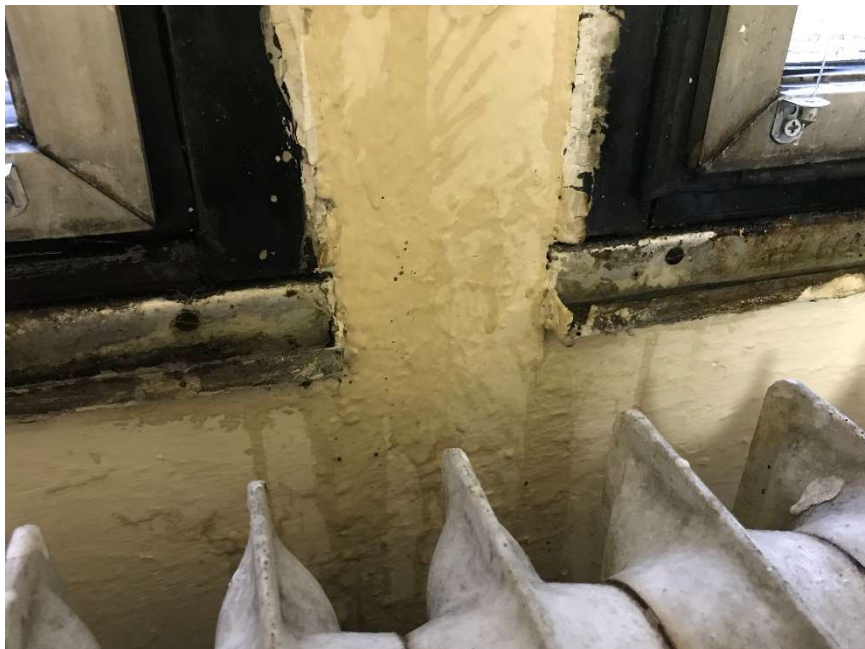
Obr. č. 19

## **9. Zatékání zavřenými okny do interiéru budovy ÚMČ Praha 10**
