**Fotodokumentace k některým bodům z přílohy č. 1**

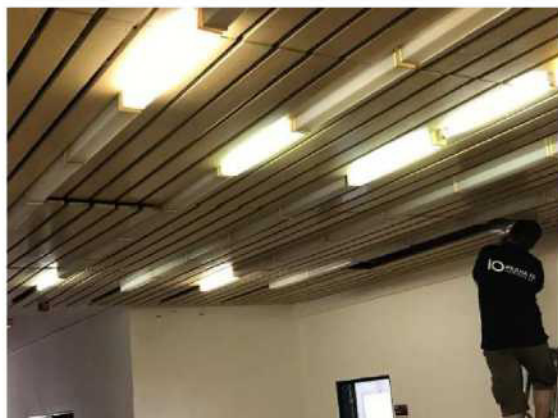
Obr. č. 1

**1. Uvolnění podhledů ve 4p. budovy C**

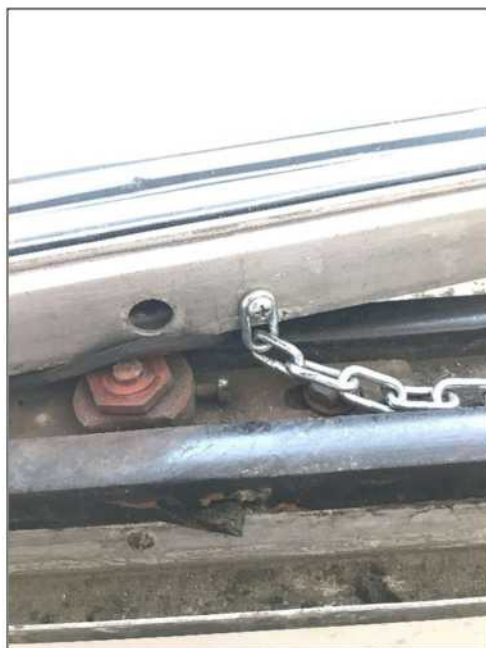
Obr. č. 3

**2. Uvolnění okna z rámu v kanceláři C 227**

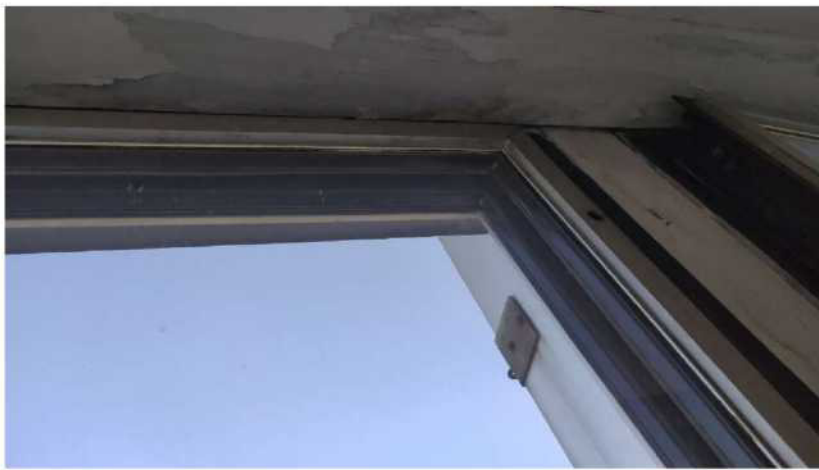
Obr. č. 5

### **3. Zlomení a vypadnutí šroubů spojujících části okna.**

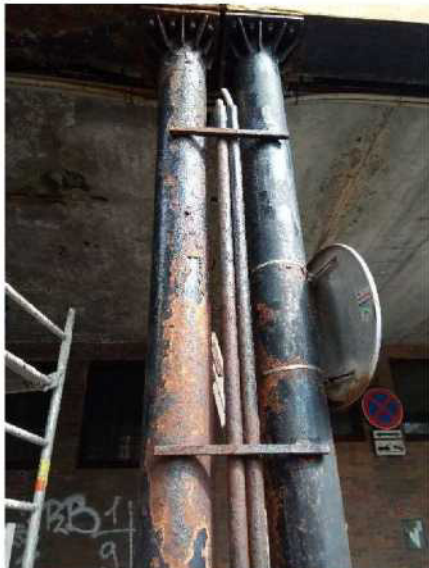
Obr. č. 6

### **4. Masivní koroze nosných sloupů podpírajících pochozí terasu ÚMČ Praha 10**

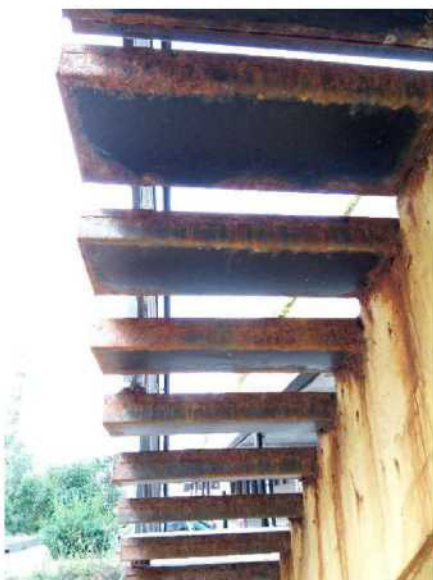
Obr. č. 10

## **5. Korozie ocelových prvků venkovních schodišť na pochozí terasu ÚMČ**

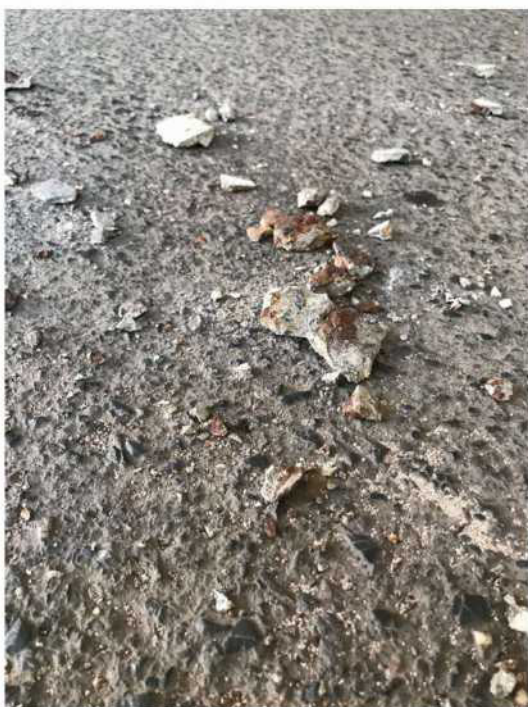
Obr. č. 14

## **6. Opadání nesoudržných částí ŽB konstrukcí terasy ÚMČ Praha 10 do vozovky**

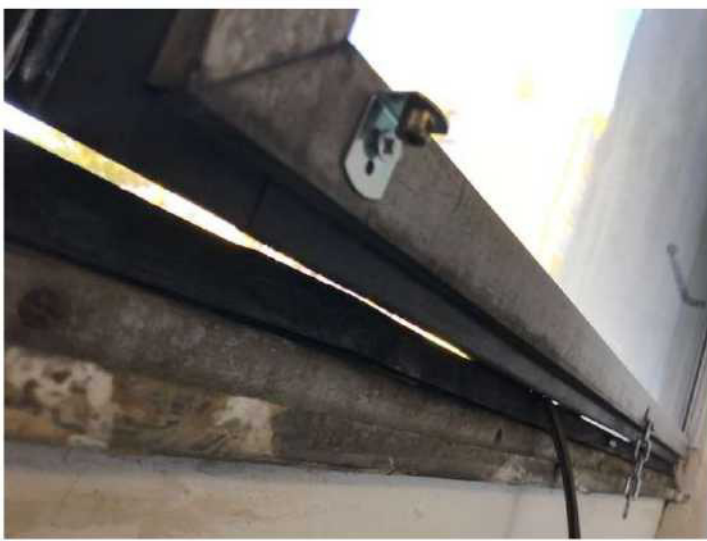
Obr. č. 18

## **8. Uvolnění okna z rámu v kanceláři C 103**

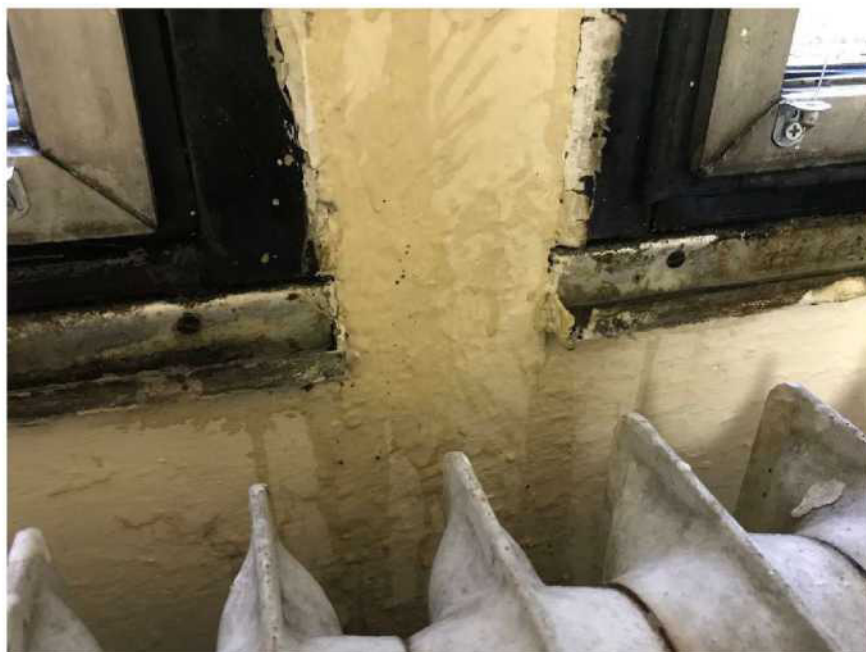
Obr. č. 19

## **9. Zatékání zavřenými okny do interiéru budovy ÚMČ Praha 10**
