**Fotodokumentace k některým bodům z přílohy č. 1**

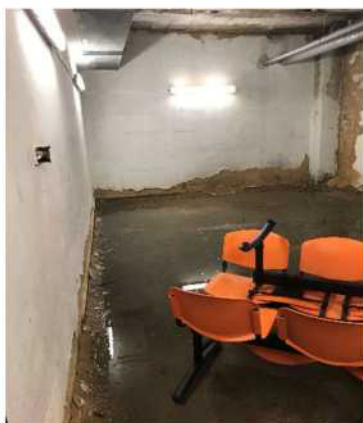
Obr. č. 1

**1. Zatopení suterénů a výtahových šachet**

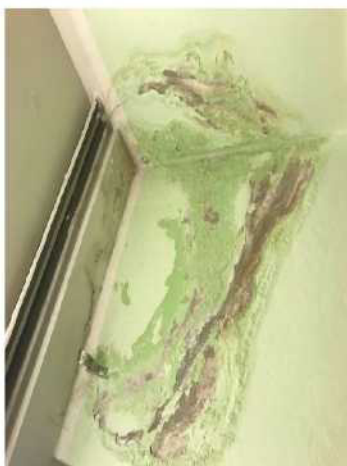
Obr. č. 4

**2. Vznik plísně v důsledku dlouhodobého zatékání do budovy**

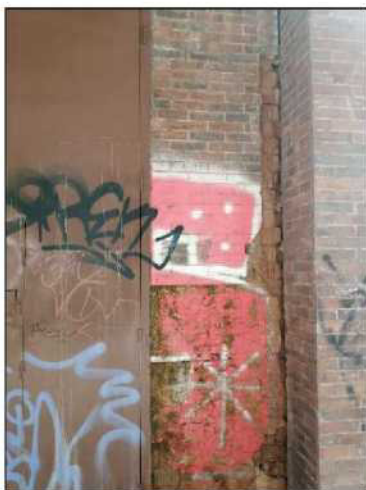
Obr. č. 7

**3. samovolné opadání omítky a obkladů v důsledku vlhkosti v prostoru pod terasou u zastávky Koh i noor.**

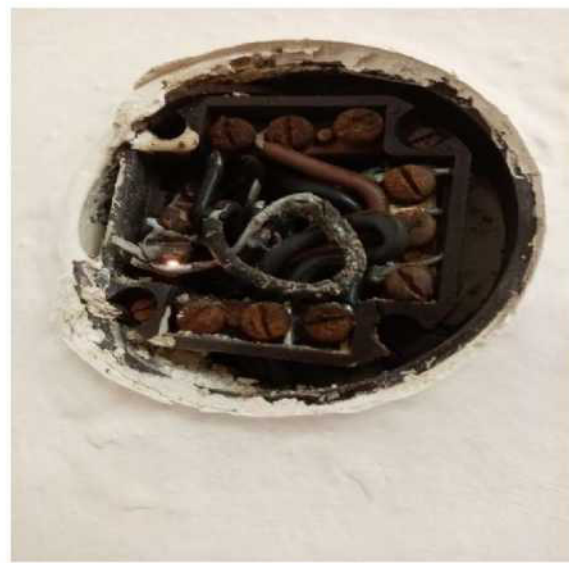
Obr. č. 10

**4. zahoření el. obvodů: chodbička u kanceláře A108a**

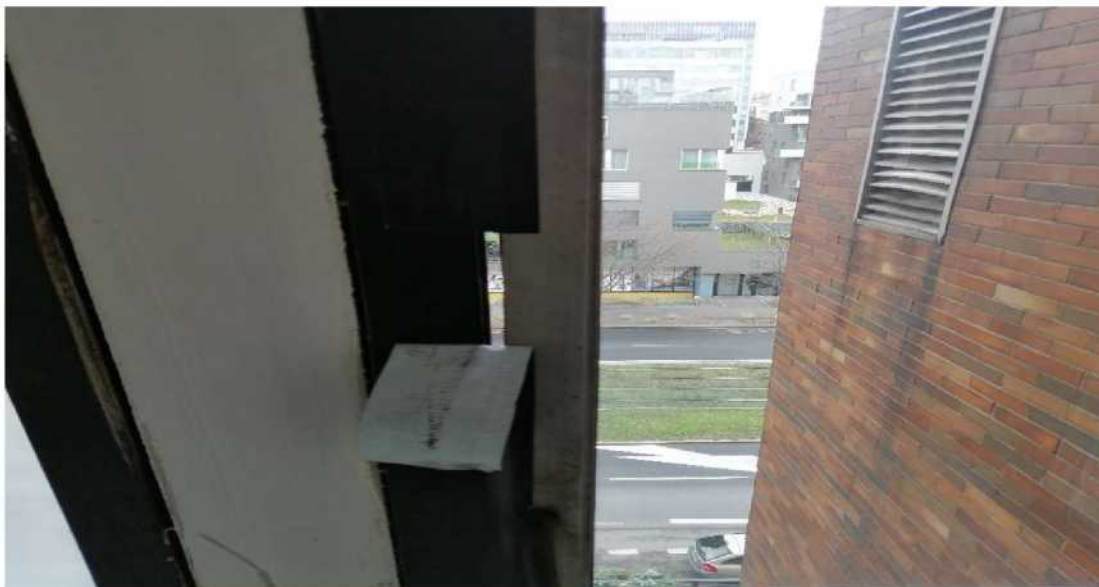
Obr. č. 11

**5. v důsledku úniku tepla byly provedeny provizorní izolace oken**

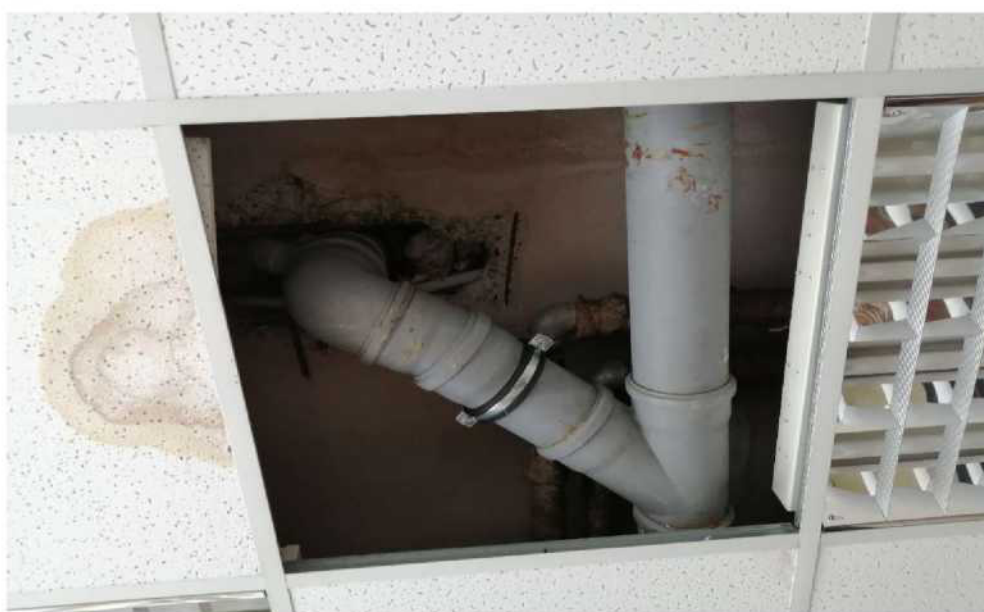
Obr. č. 12

**6. zatékání do kanceláře pod jídelnou z důvodu poškozené guly, potrubí v jídelně a chybějící hydroizolace**

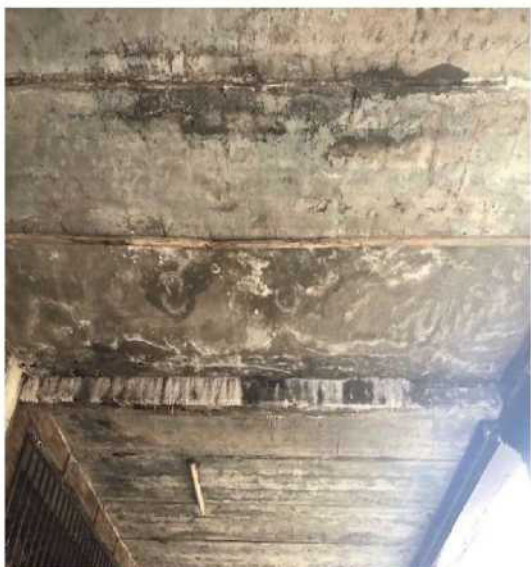
Obr. č. 13

## **7. Havarijní oprava nesoudržných částí ŽB konstrukcí terasy ÚMČ Praha 10 do vozovky v ulici Uljanovská**

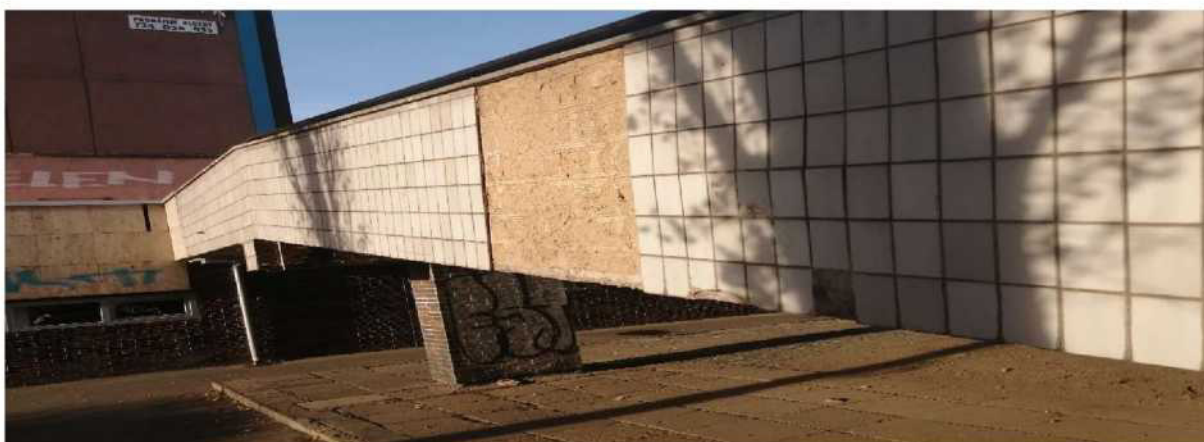
Obr. č. 15

## **8. Uvolňování omítky a obkladů z boku pochozí rampy u zastávky Koh i noor**
