Fotodokumentace k některým bodům z přílohy č. 1

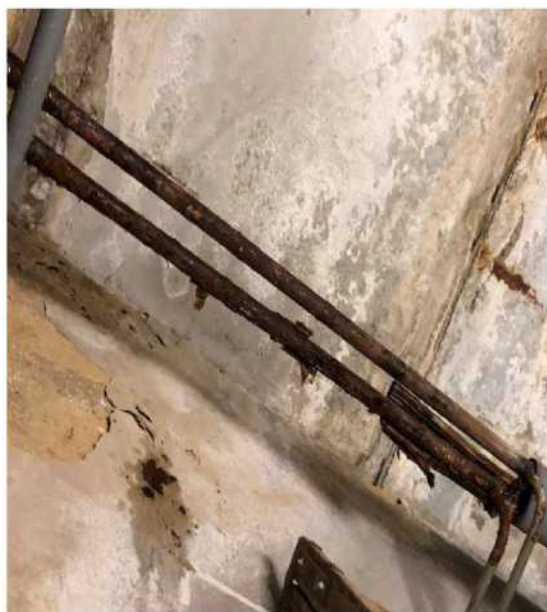
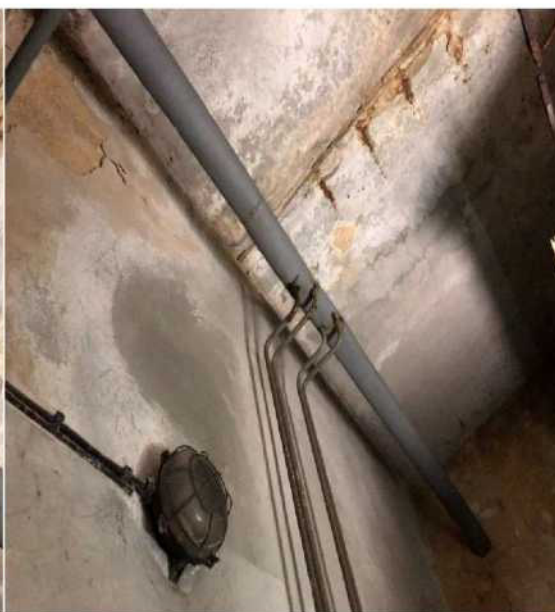
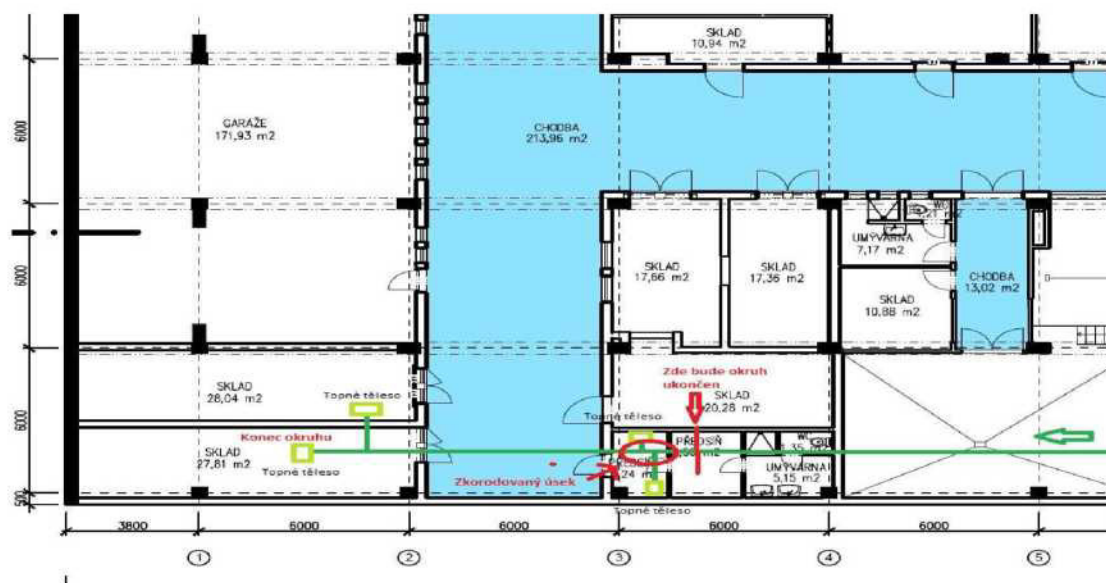
1. Havárie topného systému v prostorách suterénu V04, rozvod topení byl v části cca 1m zcela zkorodován.

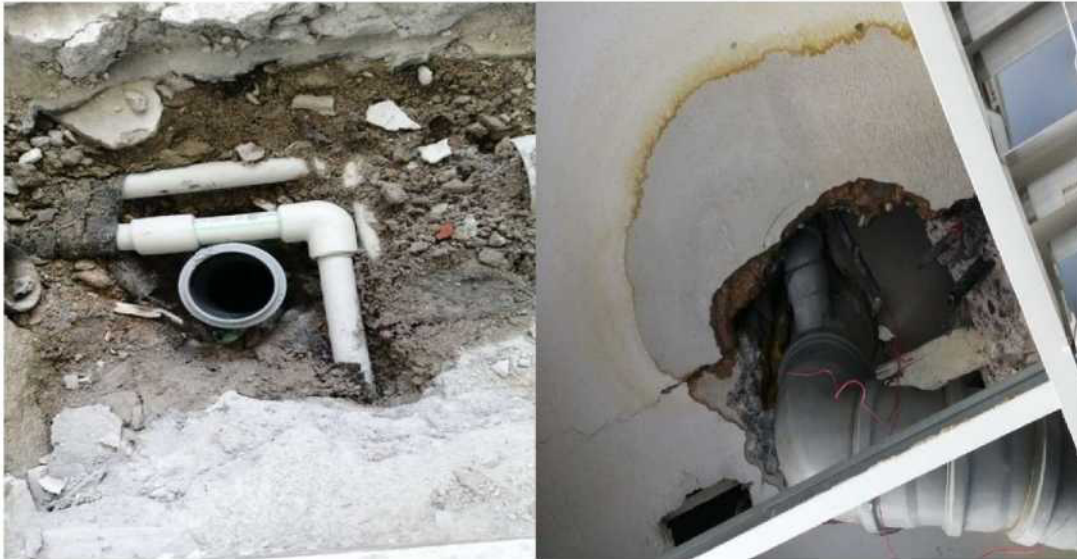
Obr. č. 4

2. 4 np budovy B havárie vody v kuchyni v dôsledku prasklého odpadního potrubí

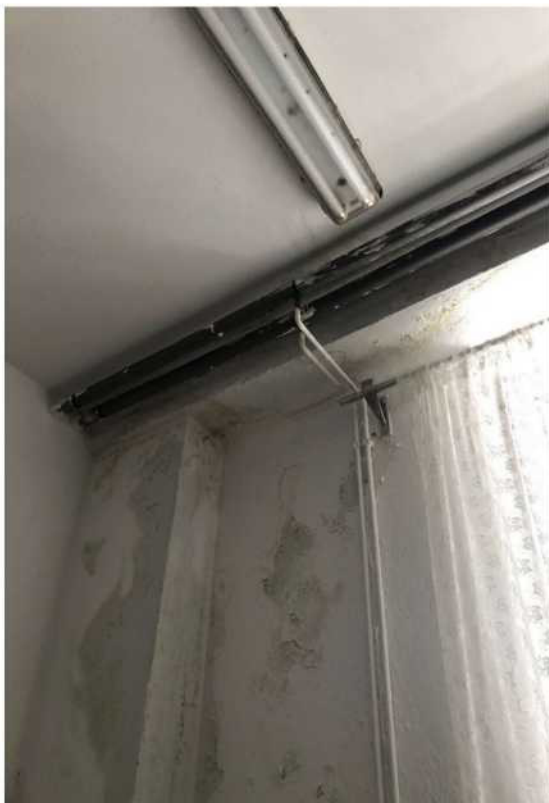
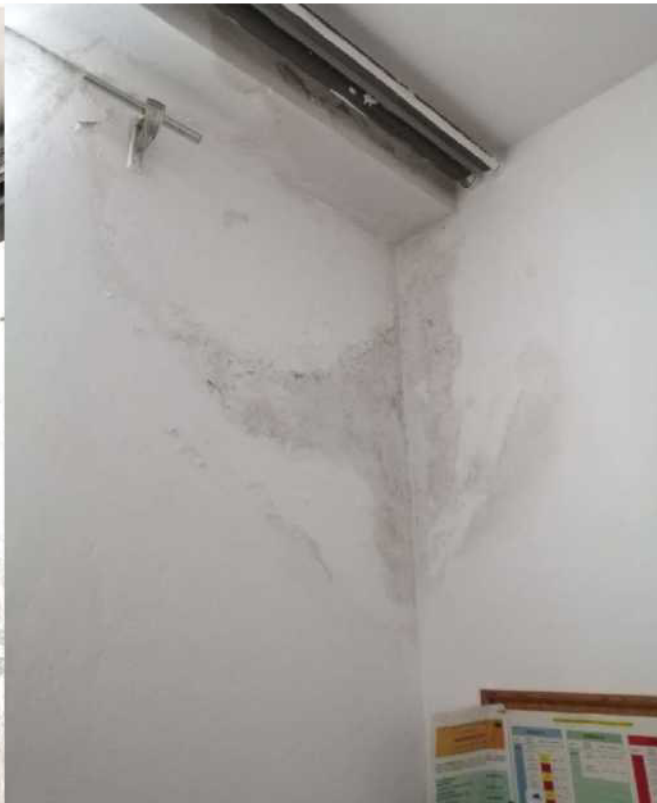
3. Zatečení do zázemí úklidu, budova A -1pp

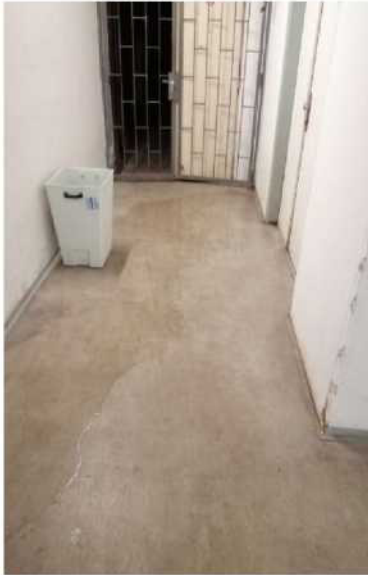
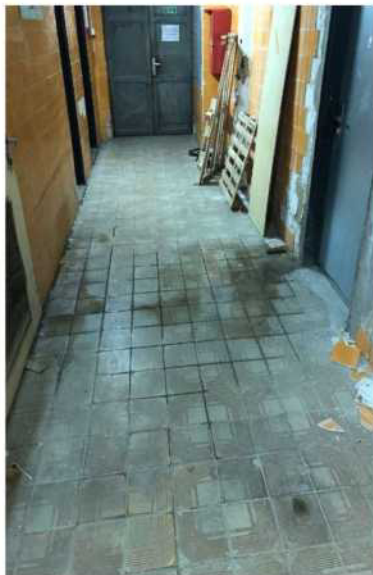
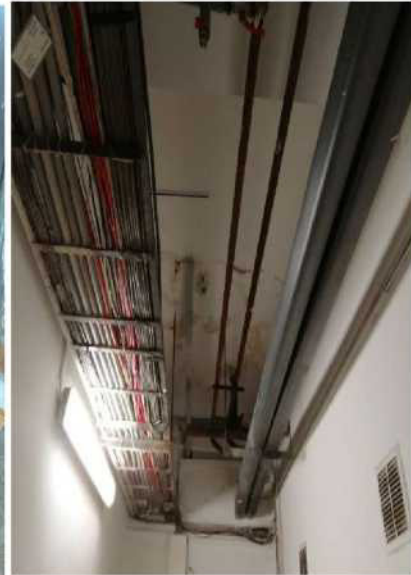
4. Vysátí vody po dešti, budova A -1pp

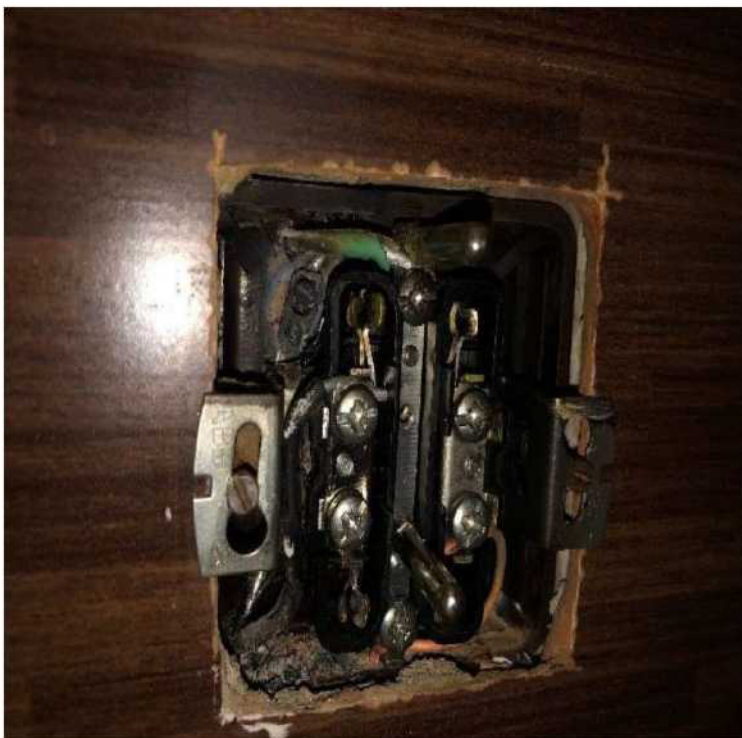
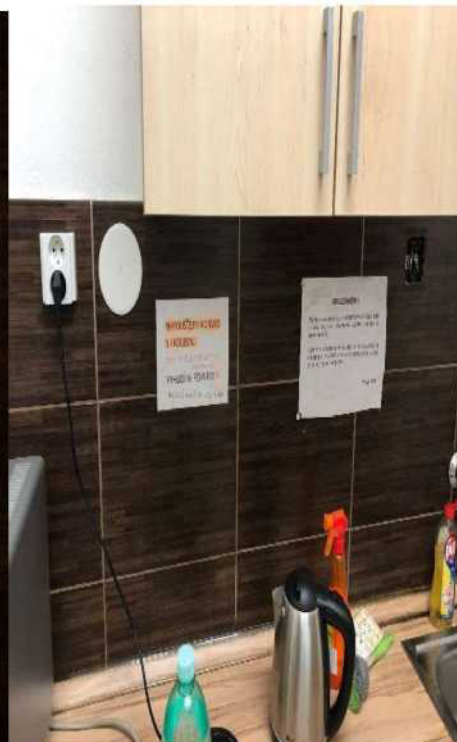
5. Vyhořelý elektrický okruh v kuchyňce, budova B 2np

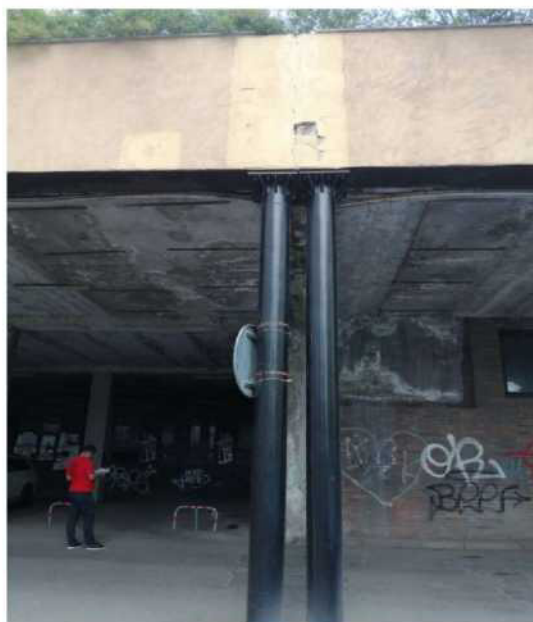
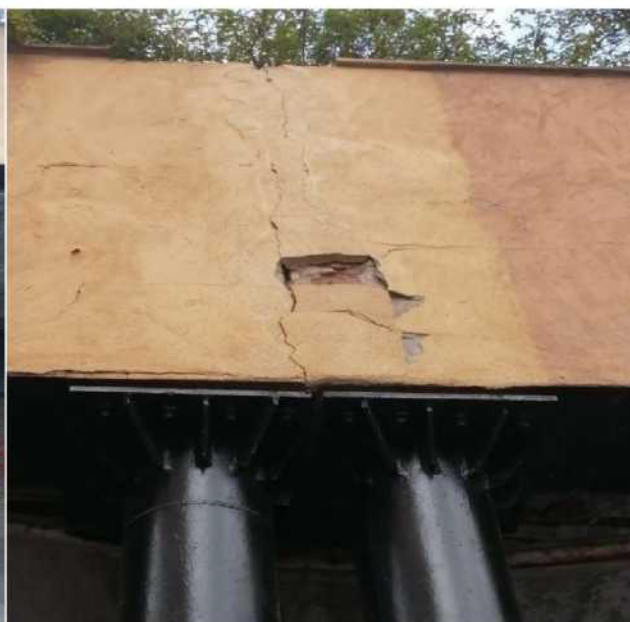
6. V důsledku zatékání do neodizolované terasy, opadávající omítka v diletachní spáře

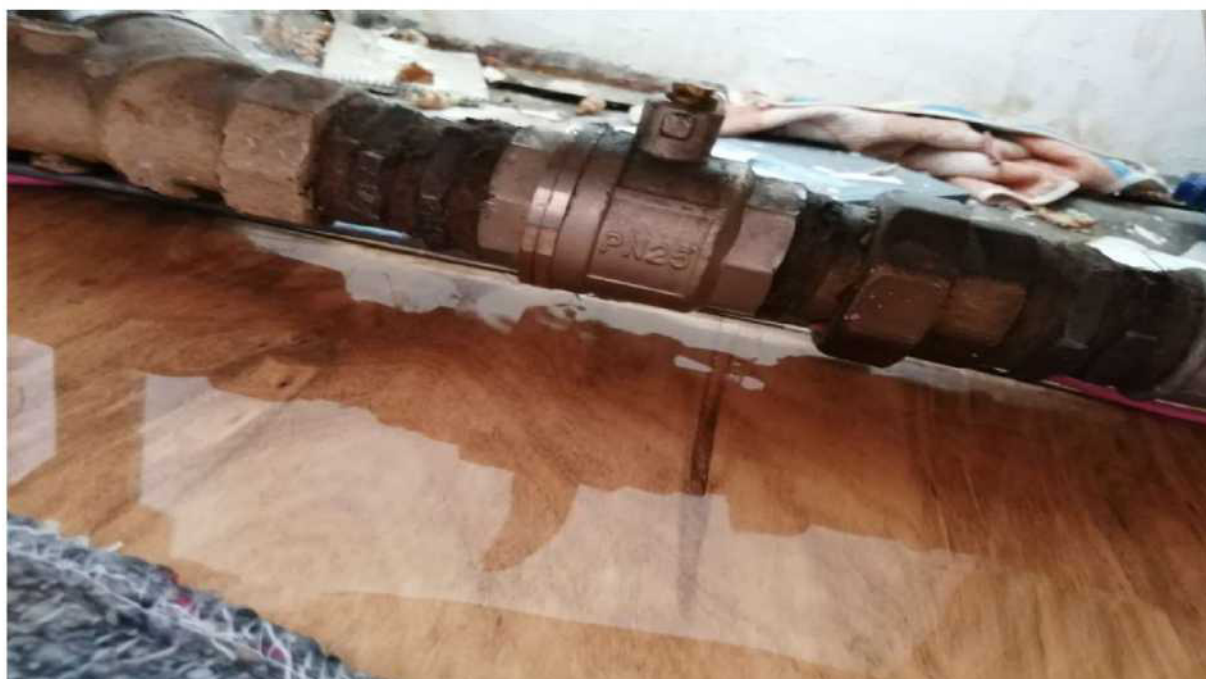
Obr. č. 14

7. Havarijní oprava po rekonstrukci páteřních rozvodů vody v kancelářích A418, A206, A2019, A100b

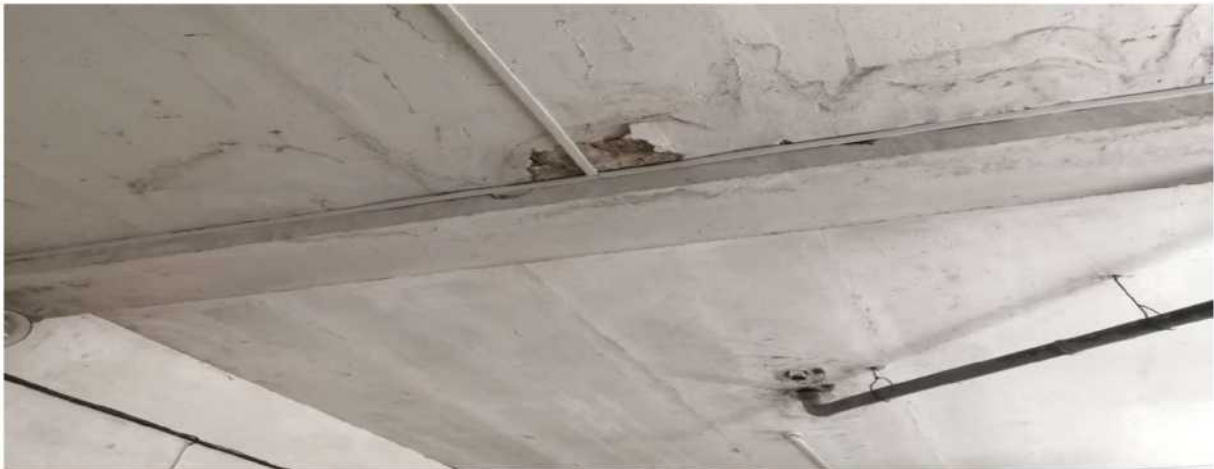
Obr. č. 15

8. V důsledku vlivu stáří a vlhkosti opadávání původní omítky v prostorách velké garáže

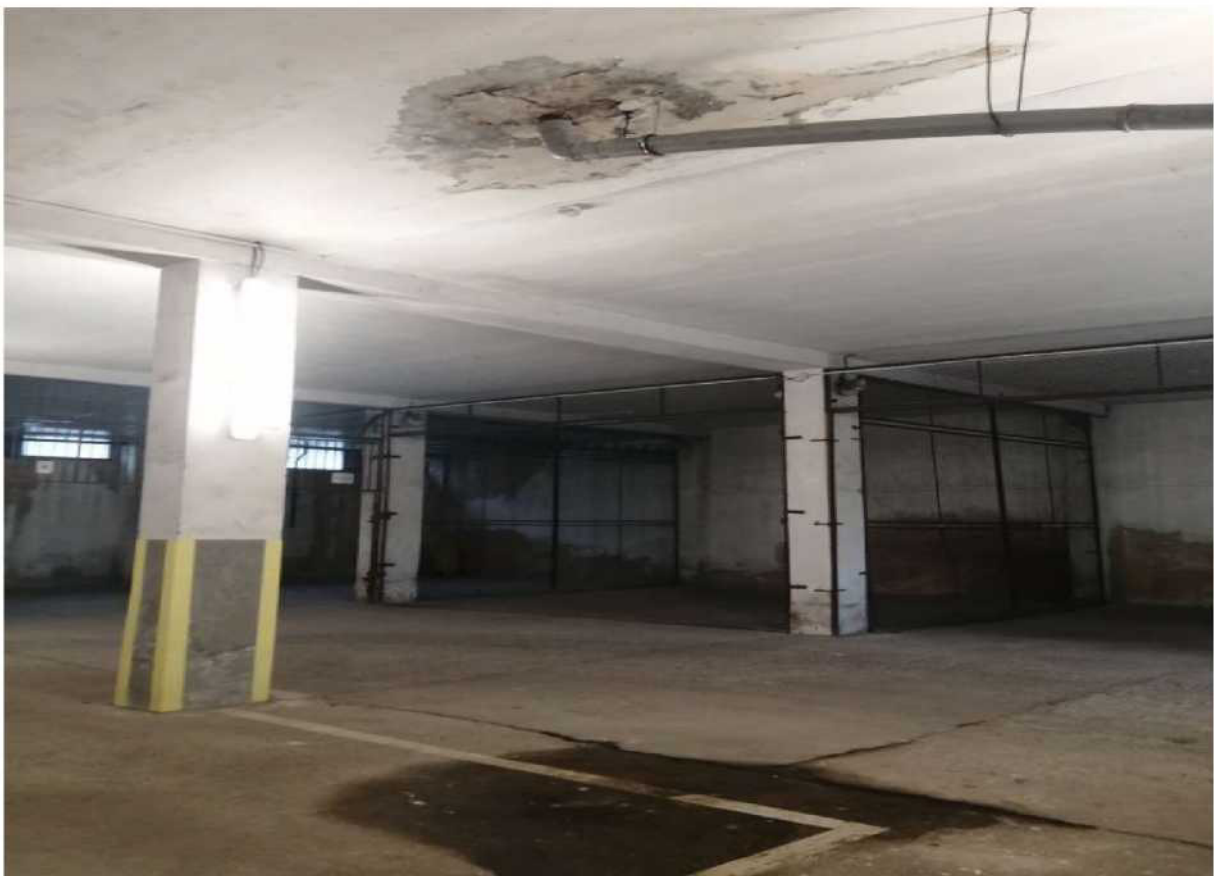
Obr. č. 16

9. Prasklé kanalizační potrubí na terase nad velkou garáží v důsledku toho a chybějící izolace, zatékání do suterénních prostor.
