**Fotodokumentace k některým bodům z přílohy č. 1**

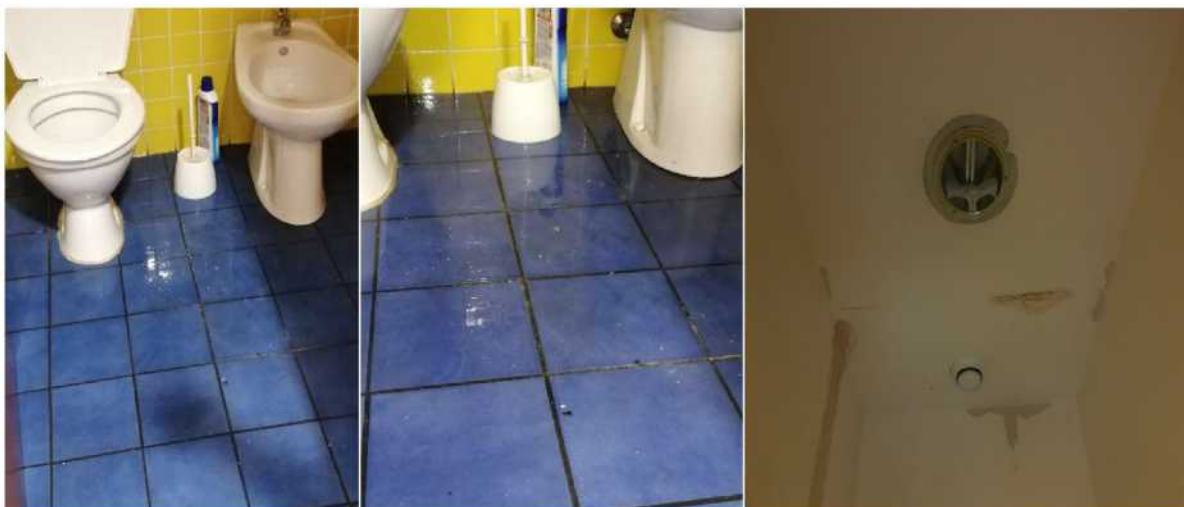
Obr. č. 1

**1. v důsledku ucpaného potrubí a degradace na tomto materiálu, zatečení do podatelny (WC)**

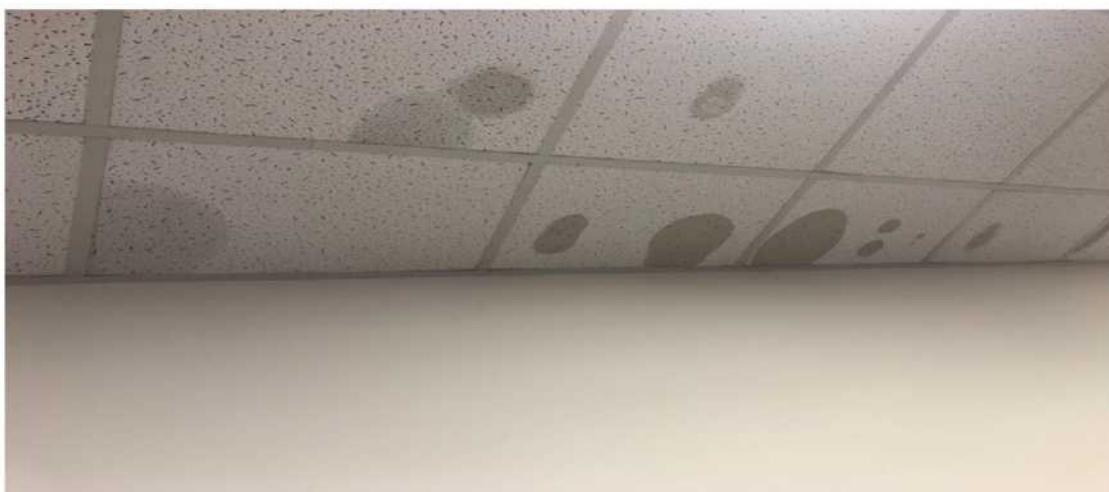
Obr. č. 2

**2. zatečení do prostor SF PRAHA 10 – Majetková, a.s. a SF Austis z důvodu degradace těsnění záchodové nádržky**

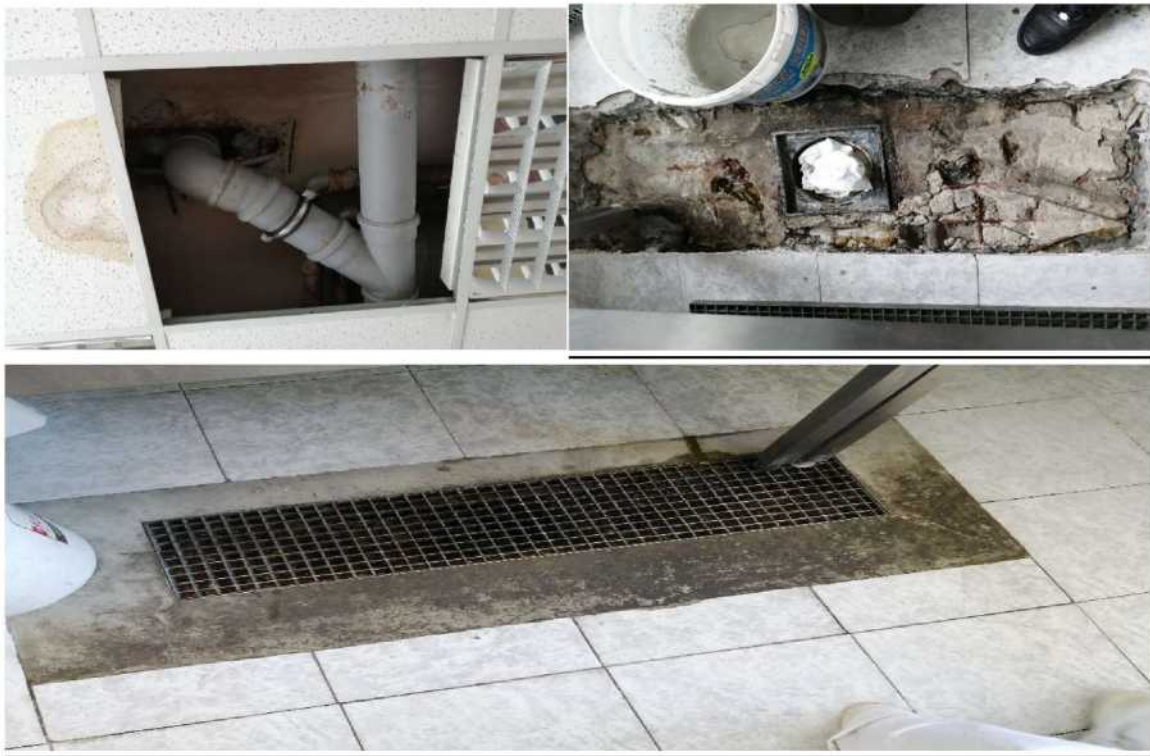
Obr. č. 3

**3. zatékání do kanceláře pod kuchyní v 5np bud. B z důvodu poškozené odpadní guly a chybějící hydroizolace**

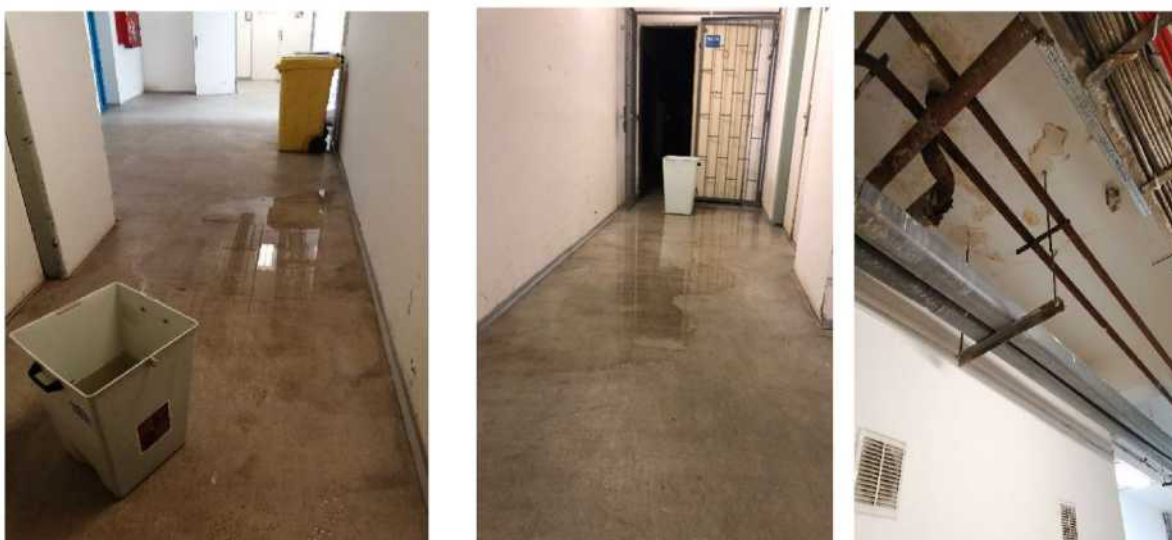
Obr. č. 4

**4. v důsledku deště zatopení suterénních prostor v budovách ÚMČ Praha 10**

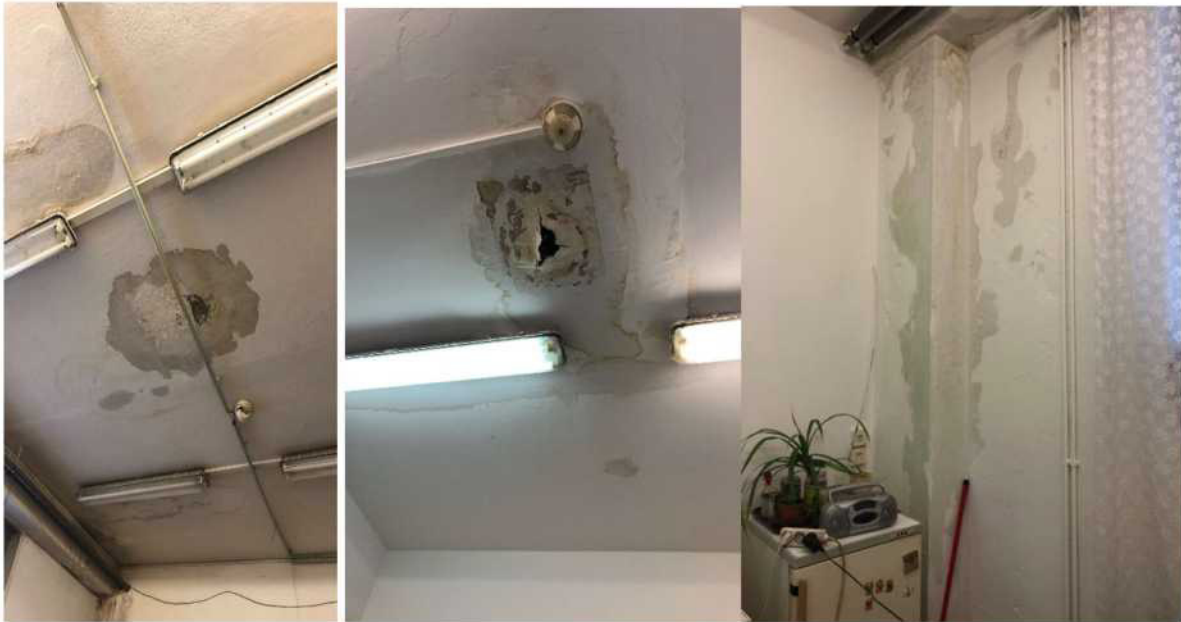
Obr. č. 5

**5. zatečení do pronajatých suterénních prostor spol. PRAHA 10 - Majetková**

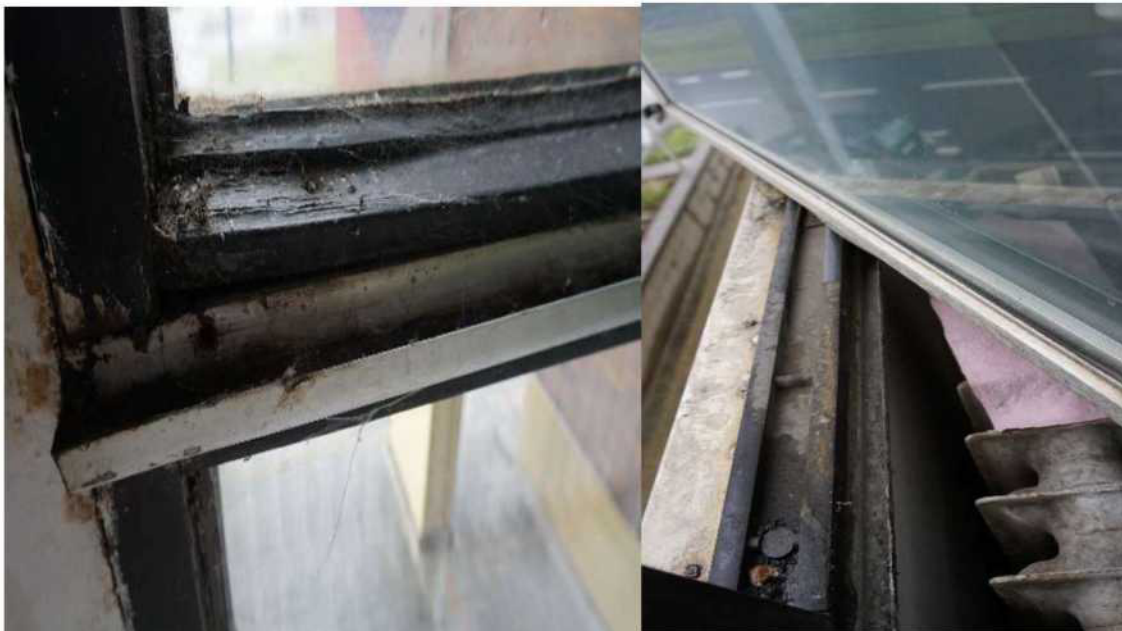
Obr. č. 6

**6. Na základě vypadnutí okna z 25.02.2020 byl udělán znalecký posudek 4147-27/2020, který odkazuje na to, že většina oken v budově ÚMČ je v havarijním stavu**

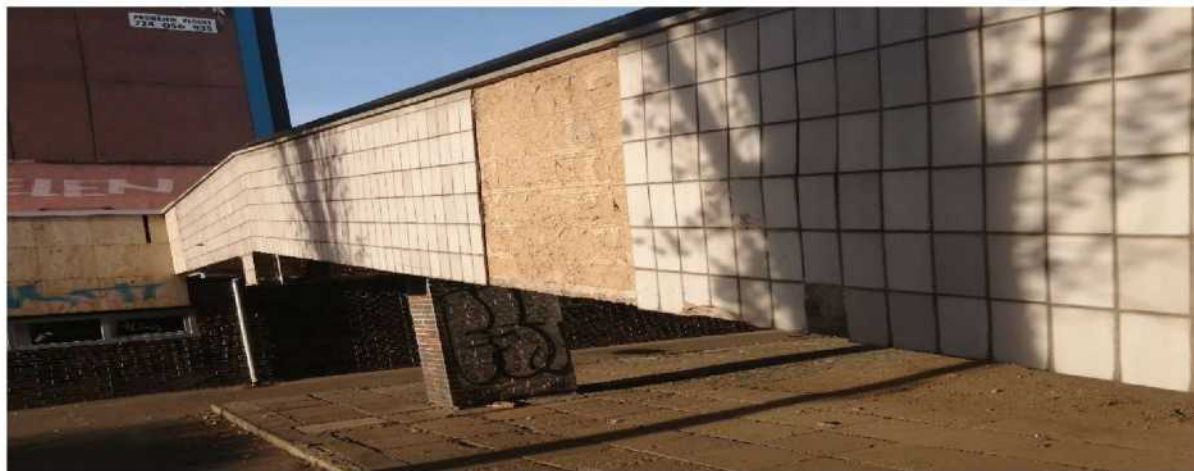
Obr. č. 7

## **6. uvolňování omítky a obkladů z boku pochozí rampy u zastávky Koh i noor**
