## Důvodová zpráva

Usnesením Rady městské části Praha 10 (dále v textu jen RMČ) č. 204 ze dne 29.03.2021 bylo tajemnicí Úřadu městské části Praha 10 (dále v textu jen ÚMČ), JUDr. Janě Hatalové, MBA, uloženo zpracování plánu nutné údržby stávající budovy radnice MČ Praha 10, a to včetně předpokládaných finančních nákladů v termínu do 31. 08. 2021.

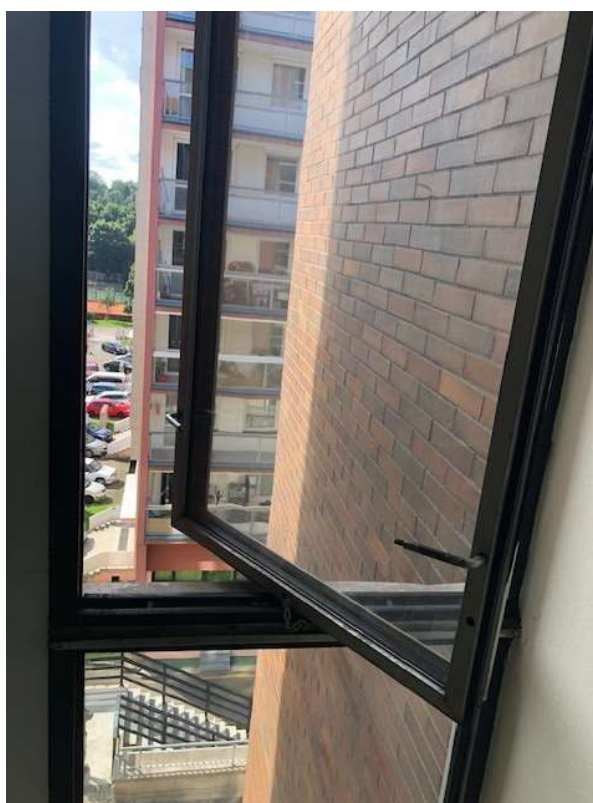
**Současný stav:** Již v minulosti byl stav okenních výplní popsán jako velmi špatný, kdy okna mají omezenou funkci a uživatelé objektu zpravidla okna neotevírají z bezpečnostních důvodů, resp. z důvodu rizika pádu okna do místnosti nebo vně objektu, jak se již v minulosti stalo. V posudku z roku 2017 je konstatováno, že okna vykazují mnoho technických nedostatků, většinou způsobených jejich stářím a případně špatným zpracováním. Na základě těchto zjištění byla v minulosti nařízena kontrola oken, jejímž výsledkem bylo doporučení opatřit využívaná okna ocelovým řetízkiem a nepoužitelná okna zařezat napevno pomocí ocelových pásek. Po poslední takto provedené kontrole byl výsledek předložen externímu technikovi BOZP, p. Charvátovi (dále jen jako „technik BOZP“), který konstatoval, že dle kontrolní zprávy u kontrolní osoby postrádá odbornost pro provádění těchto úkonů a doporučil oslovit osobu autorizovanou ve stavebnictví.

Z výsledku kontroly provedené v období 07-08/2021 vyplývá, že okenní rám je tvořen z umělohmotného profilu s praporky gumového těsnění. U některých oken je původní rám nahrazen dřevěným rámem. Tyto dřevěné rámy však vlivem povětrnosti velmi degradují. Ukotvení spodního otočného středového čepu do kotevní destičky je velmi narušeno a neplní fixační funkci. Uvolněním zrezlých šroubů kotevní destičky může dojít k posunu z vertikální osy a tím fatálním následkům. Taktéž samotný dolní čep a rektifikační šroub jsou zrezavělé, může dojít k usmýknutí krčku čepu a vypadnutí z kotevní destičky. Rektifikační šroub u spodního čepu je také zarezlý. Na oknech byly aplikovány ocelové řetízky, které jsou kotvené do původního umělohmotného rámu, resp. dřevěného rámu a do rámu křídla. Mají za úkol fixovat otočení křidel na 90°. Řetízky jsou v mnoha případech přetržené, neboť nemohou při váze těchto oken přenést sílu při větším otevření. U oken s těžkými závadami byla provedena fixace ocel. pásky vesměs ve 4 rozích, u některých jen jedním páskem na boku okna. Smyslem tohoto pasportu je opětovně posouzení skutečného stavu oken a vyhodnocení tak, aby bylo zabráněno vypadnutí okna a současně možnost ponechat větrání v místnostech po určitou dobu – do další kontroly vyhodnocující stav.

- 1) Zatékání do čepu a zoxidování, dále vzniklý chem. článek mezi ocelovým čepem a Al rektif. šroubem; nebezpečí stříhu v čepu v místě navařeného kuželového hrotu – celkový vliv koroze a článku!
- 2) Fixační šrouby kotevních destiček jsou velmi často uvolněné; leckde se dají vyndat ručně – nebezpečí usmýknutí!
- 3) Rám oken je na mnoha místech prasklý, zprohýbaný, byla snaha jej někde spojovat vložkami, je vcelku nemožné prasklý rám fixovat – není leckde k čemu – není již zajištěna tuhost, jednotlivé kousky rámu již nemůžou přenést žádné namáhání!
- 4) Dřevěný spodní rám degraduje vlivem povětrnosti – je často ztrouchnivělý, zkroucený!
- 5) Dochází k velkému zatékání do budovy – původní těsnění je často odpadlé a mezery mezi křídlem a rámem jsou až 2 cm – tepelně – technické ztráty budovy jsou enormní, degradace

uvnitř místností – stěn, podlah, interiéru, nehledě na zafoukávání přímo do místností (na některých místech se musí zaměstnanci ochránit před povětrnostními vlivy),

- 6) Těsnění oken - původní těsnění je vlivem UV záření a stárí velmi tuhé a brání k otočení okna – u většiny oken se musí značnou silou překonat odpor těsnění,
- 7) Kliky u oken jsou ve značné míře nefunkční,
- 8) Všechny okna jsou již morálně a technicky za svojí životností a nesplňují potřebné vlastnosti – statické, tepelně – technické, akustické a netěsní
- 9) Zajištění oken řetízky nemůže plnohodnotně zabránit přetočení okna!
- 10) Zafixování oken ocel. pásky je řešení, které zabrání používání oken a tím jejich vypadnutí.

Závěrem kontroly je, že u všech oken je konstatován velmi špatný technický stav, v případě některých oken až havarijní stav (tyto okna jsou v pasportu takto i označena). Okna, která po opravě zůstanou funkční, musí být kontrolována a být o nich záznam. Jednotlivý uživatel musí být poučen, jak manipulovat s okny a v případě zjištění dalších poruch, neprodleně ohlásit správci budovy. Navržené řešení vychází z potřeby uživatele zajistit větrání příslušných prostor, ale nemůže zaručit trvalou bezpečnost, pouze ji po určitou dobu zvýšit.

- A) Okna, u kterých hrozí uvolnění, resp. s nimi nejde manipulovat jsou označeny a budou zafixovány ve 4 rozích ocelovou pásovinou (zajištění i proti tlaku a sání větru),

- B) U označených oken budou u kotevních destiček na spodní straně rámu zrezlé a uvolněné šrouby či chybějící doplněny novými tak, aby došlo k fixaci kotevní destičky – je nutno na místě zvážit možnost zafixování šroubením či vlepáním tak, aby nedošlo již k žádnému uvolnění kotevních prvků u kotevních destiček!

- C) Doplnění řetízků – je nutno zajistit fixaci při otočení oken; původní předpoklad byl 90° tak, aby nedocházelo k přetáčení okna – řetízek musí být staticky způsobilý a zároveň musí být kotven do nosného prvku – rozsah otevření i způsob fixace bude upřesněn se zhotovitelem,

- D) Oprava klik – výměna, event. promazání,
- E) Zajištění výměny, či zabezpečení prasklých částí skel,
- F) Zajištění otvorů ve skle po dřívější klimatizaci,

- G) Těsnění – zteřelé těsnění bude sestříháno – tam, kde brání otevření; u dalších oken bude sestříháno uvolněné těsnění; celkově bude těsnění upraveno dle každého okna tak, aby nedocházelo k zatékání do budovy; dále bude těsnění doplněno novým měkkým PVC – důraz na ochranu z vnější strany a tím zabezpečení zatékání dovnitř rámu!

- H) Vyčištění celého rámu od hmyzu, prachu a celkové promazání klik a ošetření,
- I) Lepení kolem rámu páskami – je velmi nebezpečné v tom, že sice zamezí enormní infiltraci dovnitř místnosti, ale z venkovní strany dochází dále k zatékání a tím oxidaci nosných ocelových prvků – čepů, kotvení atd.; bude určen postup vzhledem k jednotlivým případům,

- J) Oblepená okna budou zkontrolována vizuálně a provedeno vyspravení, všechny oblepená okna budou zajištěna zafixováním – některé již jsou, ostatní budou zafixována ocel. pásky v rozích – dle popisu,

- K) Utěsnění oken na hlavních schodištích – zůstává beze změn,
- L) Návrh na otočení oken na max. 60° - zajistit únosným řetízkem kotveným do nosného materiálu,

- M) Celkové zajištění bude provedeno odbornou firmou, bude veden záznam o každém oknu a konzultováno s investorem a TDS!

V případě oken, kde je zkonstatován havarijní stav oken (jde o jednotky oken) a v místnosti nebude žádné jiné funkční okno, budou zaměstnanci přestěhováni do jiných prostor v budově (např. do prostor uvolněných po nájemcích). Současně bylo s technikem BOZP řešeno zajištění bezpečnosti osob pohybujících se vně budovy úřadu. V této souvislosti bylo doporučeno vybudování „podchozího koridoru“ z lešení po celém obvodu budovy ÚMČ P 10 tak, aby bylo zamezeno případným škodám na zdraví a majetku dojde-li i přes uvedená opatření k vypadnutí okna.

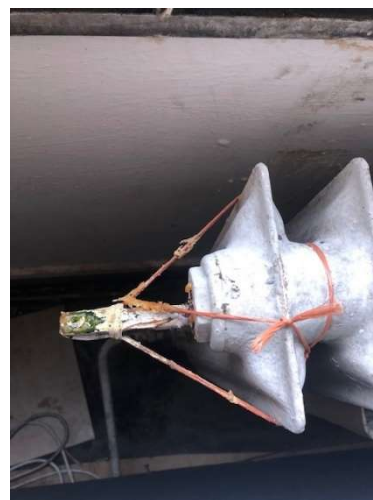
**Současný stav:** Po zkušenostech z posledního topného období dochází stále častěji k havarijním stavům rozvodů topení a samotných topných těles a není v mnoha případech možné rychle zastavit přívod vody do daného okruhu. Tím je způsobena nemožnost rychle zastavit unikající vodu, v mnoha případech je nutné upouštět vodu z celého systému. Na fotografii níže uveden ještě častý stav odvzdušňovacích ventilů topných těles. Doporučení realizovat ještě před zahájením topné sezony.

**Navrhované řešení:** Výměna všech uzávěrů jednotlivých okruhů topení objektu, cca. 60 uzávěrů.

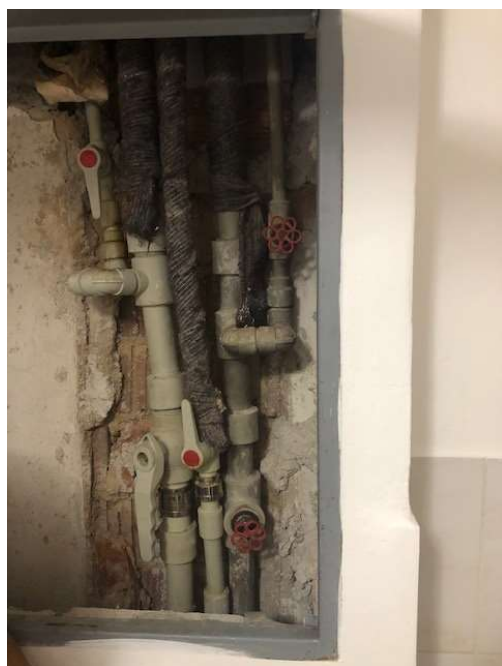
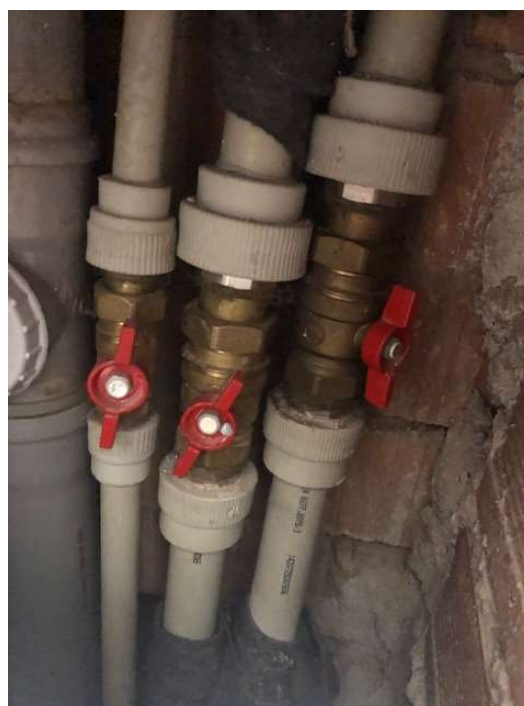
**Současný stav:** Část uzávěrů vody na jednotlivých větvích po uzavření propouští vodu, některé nelze ani zavřít. Při havarijní situaci tak není možné celou větev zcela uzavřít.

**Navrhované řešení:** Výměna všech uzávěrů v přízemí objektu, cca. 27 uzávěrů.

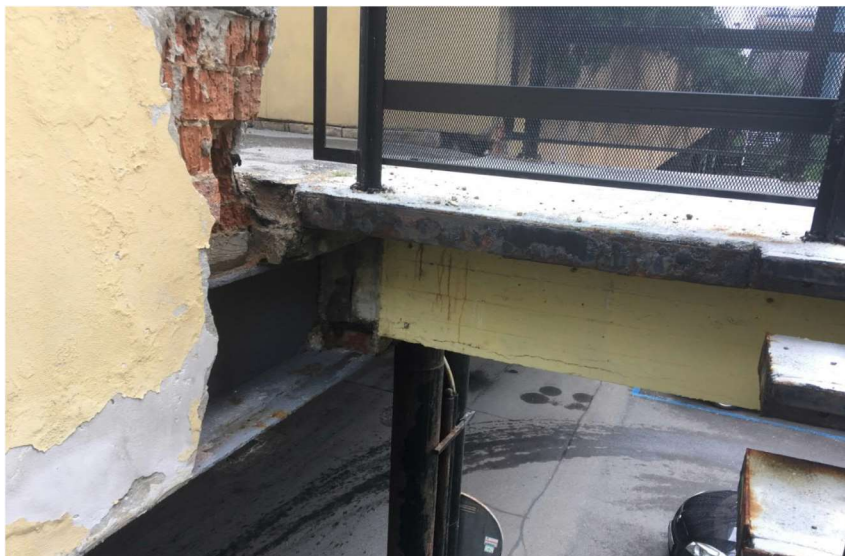
**Současný stav:** Venkovní schodiště je vystaveno rovněž průsakům do konstrukce, kdy k poškození konstrukce schodišť navíc v zimních obdobích přispívá ještě posyp solí. Na základě posledního zpracovaného posudku, který se zabýval jedním schodištěm bude třeba vyplnit prostor v uložení pod železobetonovým podestovým nosníkem mezi ním a ocelovým průvlakem betonem nebo obdobným materiálem. Odstranit korozi a opatřit veškeré ocelové součásti konstrukce schodiště vhodným nátěrem.

Vyspravit povrchové trhliny na podestách a stupních tak, aby nedocházelo k zatékání vody. Odstranit problém se zatékající srážkovou vodou do konstrukcí, bez kterého nelze zaručit trvanlivost konstrukce.

**Navrhované řešení:** Doporučení pravidelně (cca každých 6 měsíců) kontrolovat stav schodiště jako celku i jeho jednotlivých částí, zejména kotevní prvky zábradlí, jednotlivé stupně, uložení podestového trámu na ocelový nosník atd. Dále doporučujeme pravidelně odstraňovat případné nahromaděné nečistoty a obnovovat nátěry ocelových částí konstrukce.

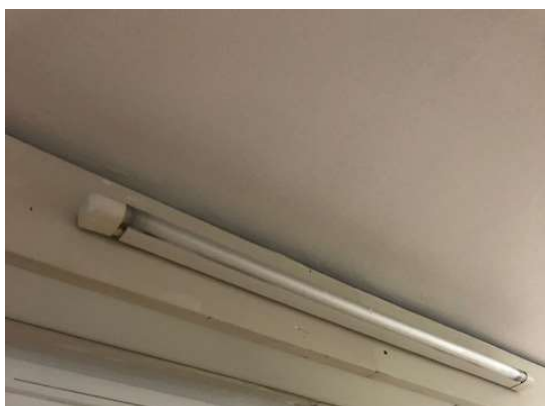
**Současný stav:** Některá osvětlovací tělesa jsou vyhořelá, plasty jsou již zkřehlé a rozpadají se. Není tak již ani možné měnit zářivky. Osvětlovací tělesa v kancelářích jsou také v nevyhovujícím stavu.

**Navrhované řešení:** Výměna osvětlovacích těles ve společných prostorech objektu. Především staršího typu zobrazeného na fotografii níže.

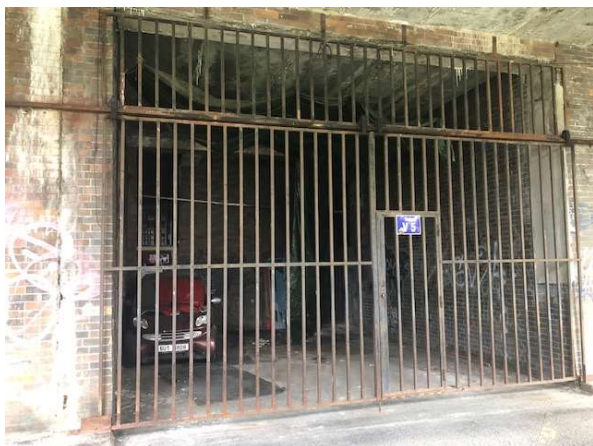
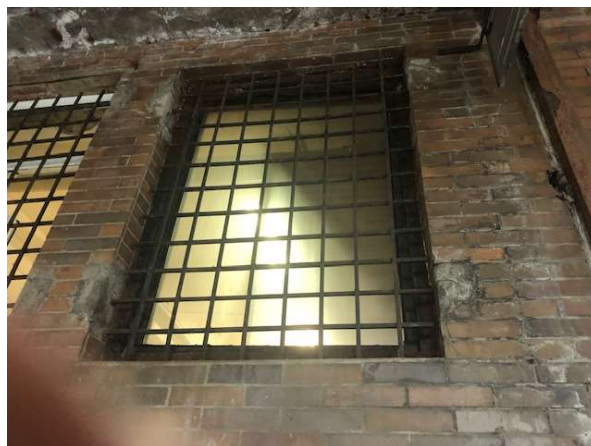
**Současný stav:** Kovové konstrukce, především na úrovni 1.PP jsou značně zkorodované.

**Navrhované řešení:** Kontrola upevnění všech konstrukcí, odstranění zkorodovaného nánosu, ošetření konstrukcí antikoročním nátěrem.

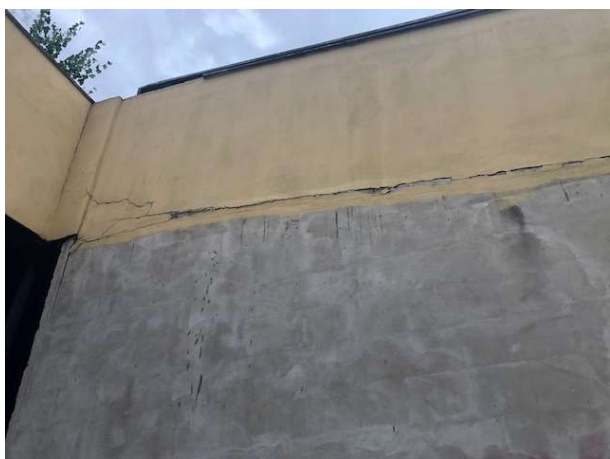
**Současný stav:** postupně opadávající kusy malby, omítky i zdiva. Současně je vždy havarijní stav řešen až po odpadnutí většího kusu materiálu. Velké riziko poškození majetku a ohrožení osob.

**Navrhované řešení:** Kompletní kontrola a lokální opravy současného stavu fasády.

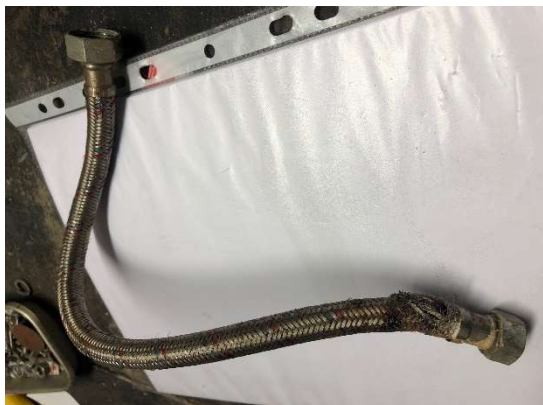
**Současný stav:** roháčky z větší části nelze zcela uzavřít, hadičky jsou často v havarijním stavu. V roce 2021 došlo k prasknutí 2 ks hadiček. V případě, že by došlo k prasknutí hadiček v době pracovního

klidu, hrozí do doby, než závadu v rámci obchůzky odhalí ostraha, vytopení prostor umístěných v nižších patrech.

**Navrhované řešení:** Výměna nefunkčních roháčků a starých hadiček.

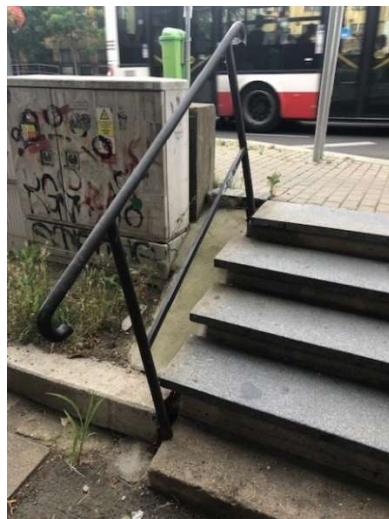
**Současný stav:** Nerovnosti a prohlubně v chodníku mohou jsou nebezpečně pro procházející osoby. Dále je uvolněno zábradlí u schodů.

**Navrhované řešení:** Oprava chodníku a upevnění zábradlí

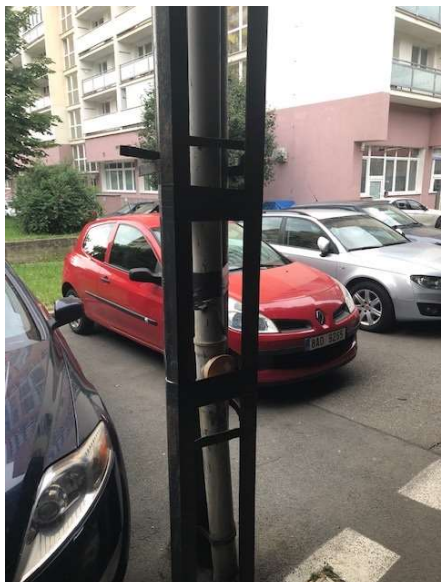
**Současný stav:** Ochranný kryt svodu u objektu A je na několika místech narušen. Vystouplé jekly jsou nebezpečné pro osoby zde se pohybující.

**Navrhované řešení:** Svaření a upevnění konstrukce.

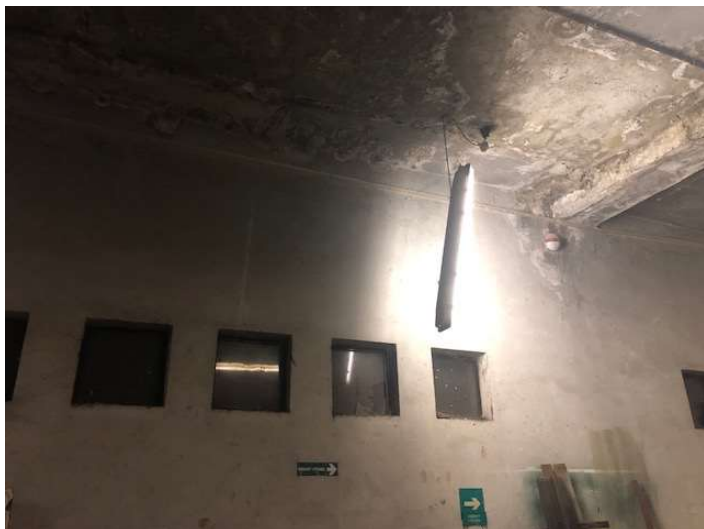
**Současný stav:** osvětlovací tělesa vlivem zatékání odpadávají od stropu. Do osvětlovacích těles zatéká, přičemž některé nesplňují podmínky pro osvětlení v mokrých prostorech.

**Navrhované řešení:** kontrola a výměna všech osvětlovacích těles, která nesplňují podmínky pro mokré prostory.

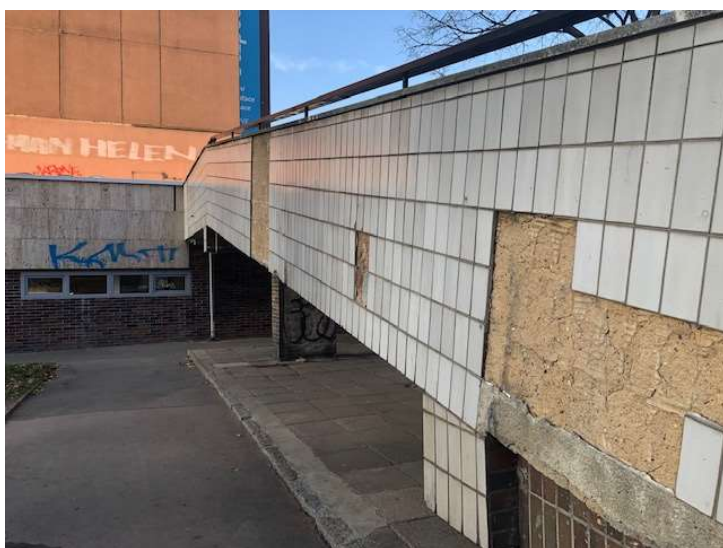
**Současný stav:** postupně opadávající nesoudržná vrstva obkladu z boku rampy. Hrozí zde nebezpečí ohrožení osob procházejících pod rampou.

**Navrhované řešení:** Odstranění obkladu minimálně v místech, kde dostatečně nedrží. Nejlépe však odstranění v celé ploše a zhotovení omítky.

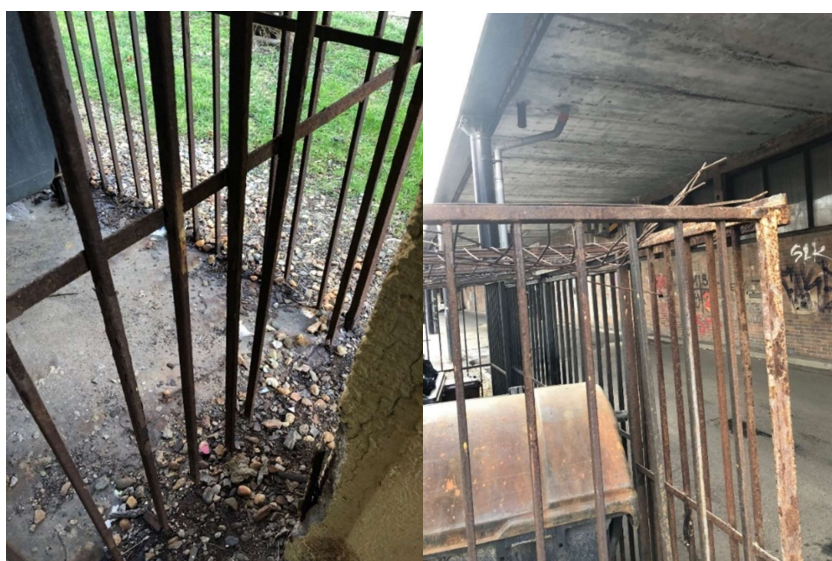
**Současný stav:** kóje na popelnice nacházející se pod schodištěm u budovy A a budovy B jsou v havarijním stavu. Svislé jekly jsou při zemi zcela uhnílé a sítě chránící kóje z vrchní strany jsou narušeny. V důsledku tohoto stavu se do kójí dostávají bezdomovci a způsobují znečištění okolí. Kóje mají zcela uhnílou spodní pojezdovou drážku.

Varianta A – oprava kójí, napojení kari sítí po obvodu kójí. Srovnání stávajících konstrukcí, oprava pojezdů.

Varianta B – likvidace stávajících kójí a vybudování nových kójí vč. zastřešení.

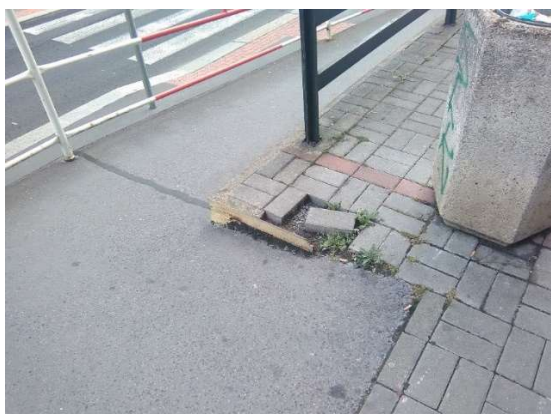
**Současný stav:** Narušená vrstva dlažby u přechodu v ulici Vršovická. Hrozí zde další postupné uvolňování dlažby a nebezpečí úrazu chodců

**Navrhované řešení:** oprava odbornou společností.

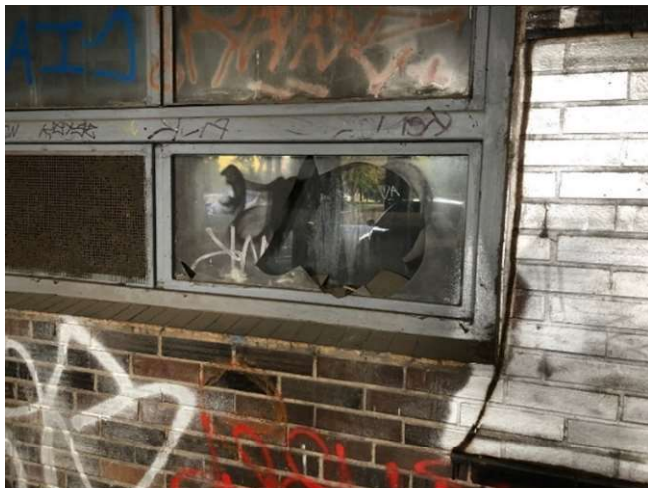
**Současný stav:** rozbité okno v prostoru podloubí – parkoviště

**Navrhované řešení:** oprava zasklení

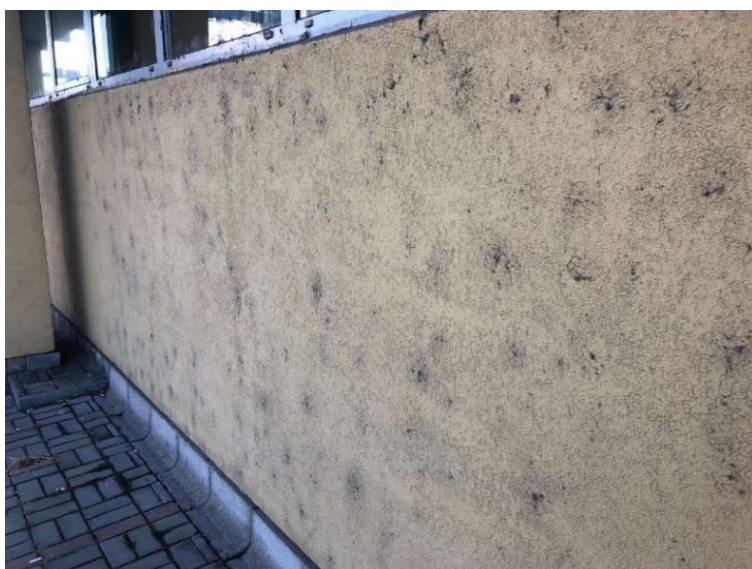
**Současný stav:** fasáda, zejména v přízemí objektu je znečištěná dlouhodobými nánosy prachu a nečistot.

**Navrhované řešení:** Vyčištění fasády odbornou společností za použití vysokotlakého čističe

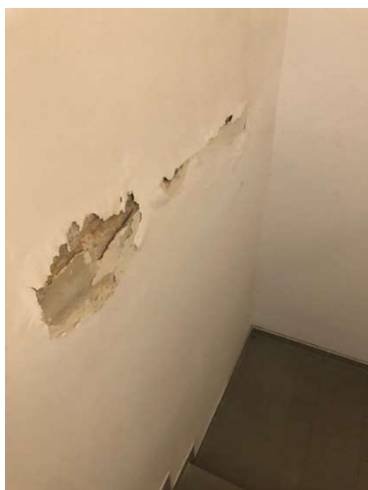
**Současný stav:** velmi zašpiněné malby, především na patrech velmi zatížených návštěvou veřejnosti. Opadané omítky, neopravené zdi po provedených sondách. Některá místa v objektu jsou již z hygienického hlediska nevyhovující.

**Navrhované řešení:** zednické opravy omítek a výmalba vybraných společných prostor v objektu

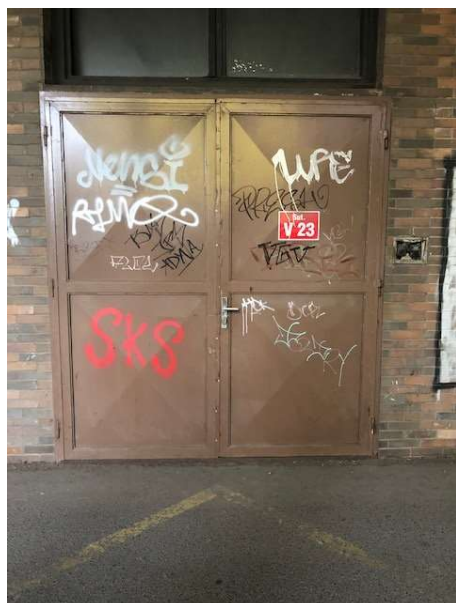
**Současný stav:** po poškození dveří projíždějícím vozem byly dveře pouze provizorně upevněny. Pro zpřístupnění prostor je vždy nutné demontovat několik šroubů.

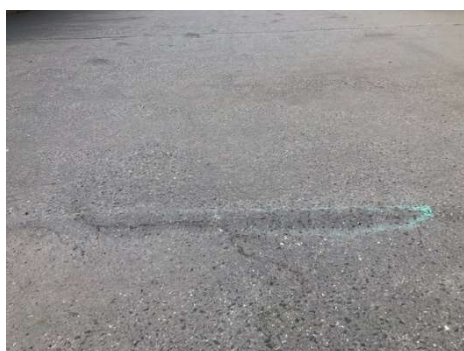
**Současný stav:** na mnoha místech je povrch terasy nerovný. Dochází zde k pádům procházejících osob.
