**Fotodokumentace k některým bodům z přílohy č. 1**

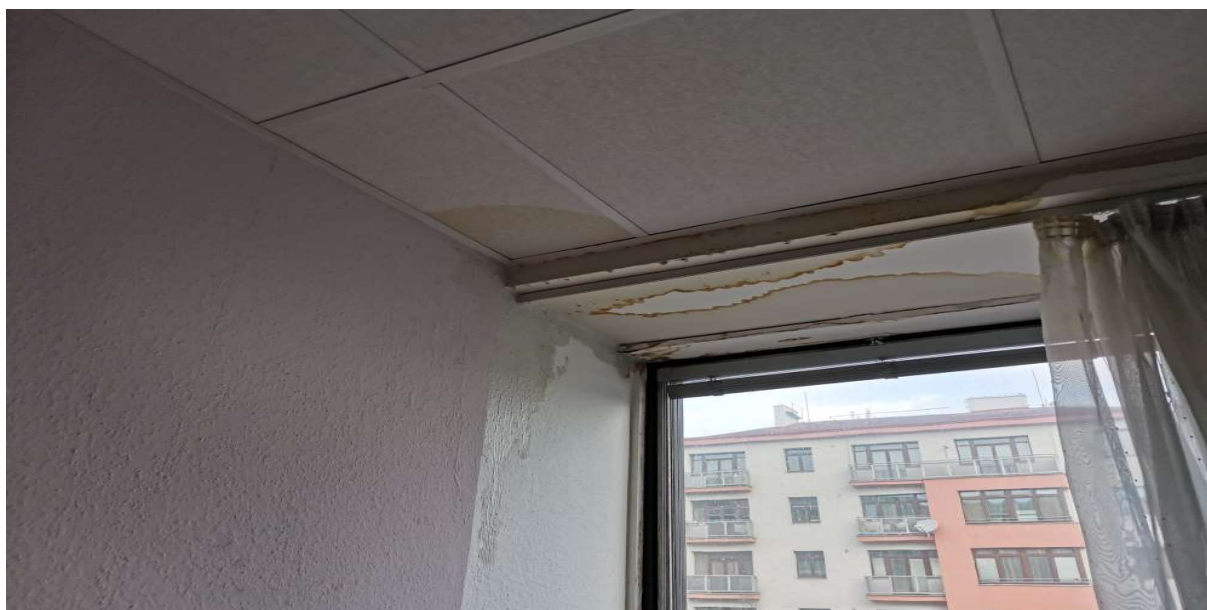
Obr. č. 1

**1. havárie ústředního topení v budově A 3np**

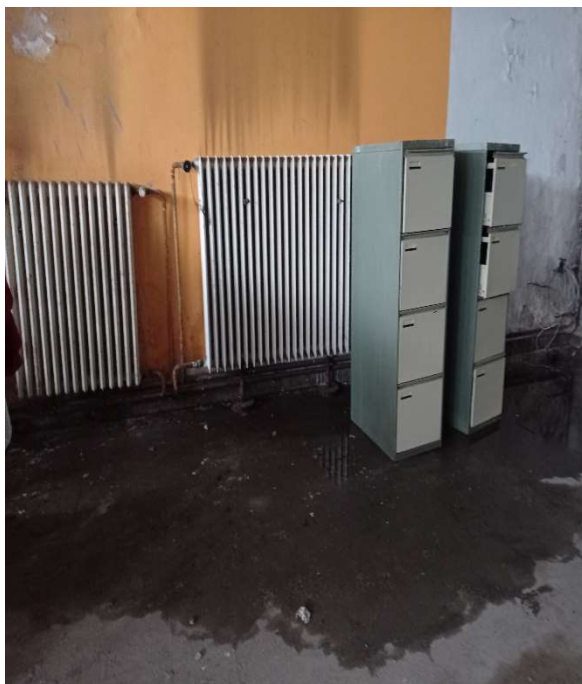
Obr. č. 4

## **2. zatékání do prostor MANAS v suterénu budovy C**

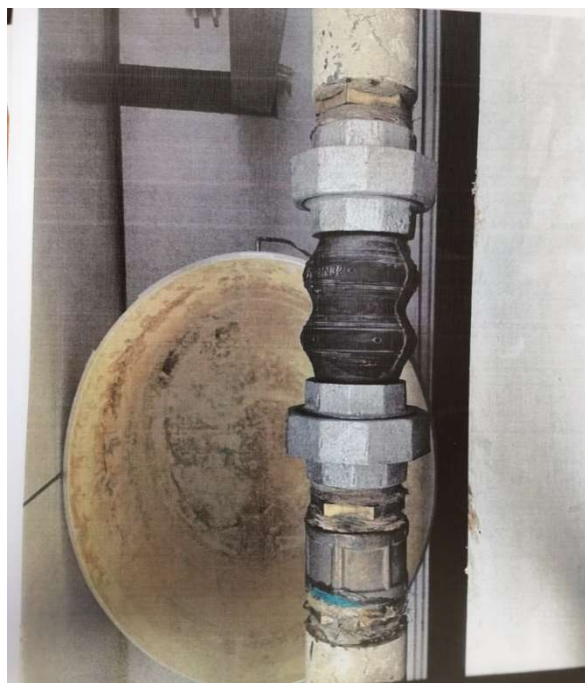
Obr. č. 9

### **3. havárie topení ve 4np budov A**

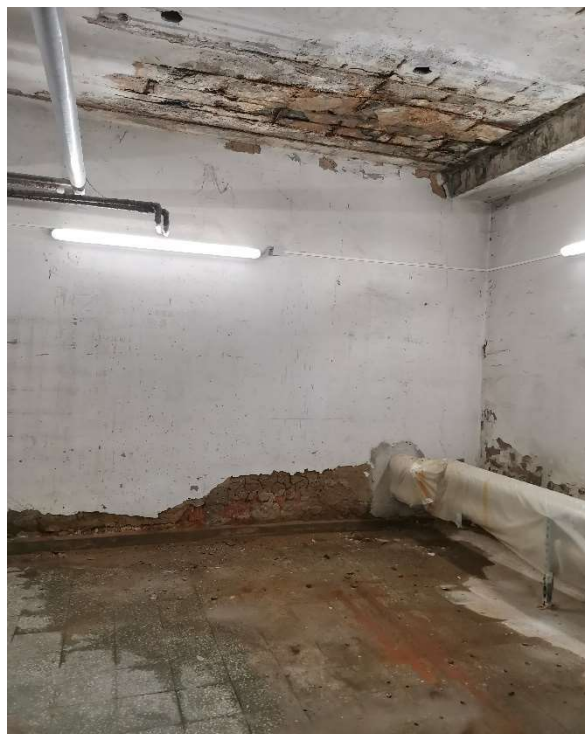
Obr. č. 11

### **4. v důsledku přívalových dešťů zatečení do sklepních prostor ve všech budovách ÚMČ Praha10**

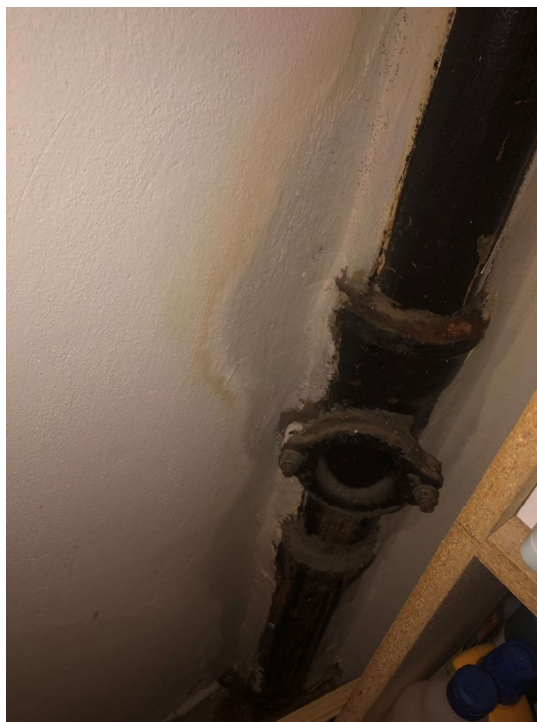
Obr. č. 34

**5. prasklé odpadní potrubí v úklidové místnosti budova B, 1np a následné zatečení do ověřovacího pracoviště**

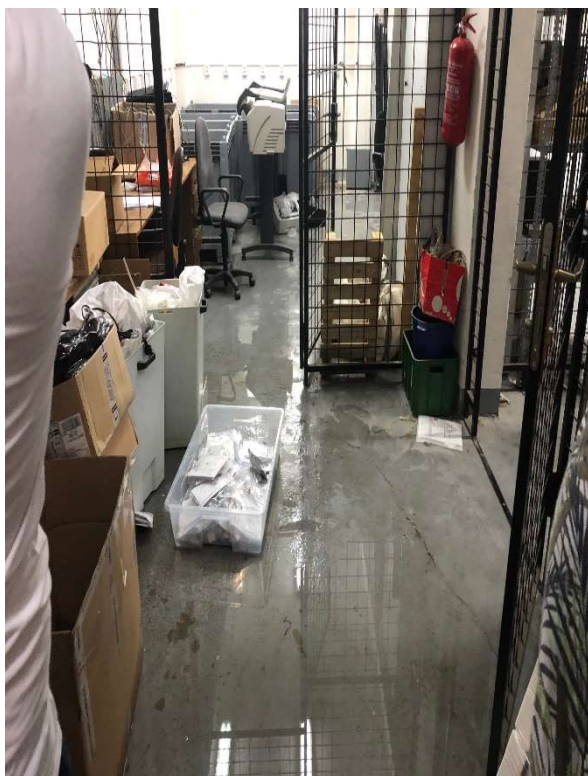
Obr. č. 37

**6. v důsledku přívalových dešťů zatečení do prostor úřadu práce a suterénu v budově A**

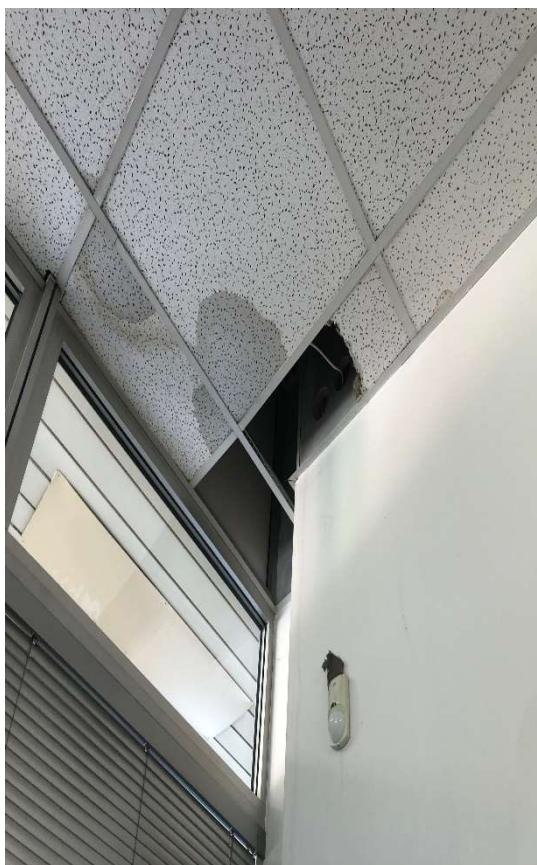
Obr. č. 39

**6. zatečení menšího rozsahu vlivem naplnění stoupačky po přivalových deštích do prostor ověřování v budově B a prostor SF v budově C**
