Odbor hospodářské správy

P10-354437/2021  
15. RMČ Praha 10  
dne 24. 8. 2021

**Informace o návrhu plánu nutné údržby stávající budovy radnice MČ  
Praha 10, a to včetně předpokládaných finančních nákladů**

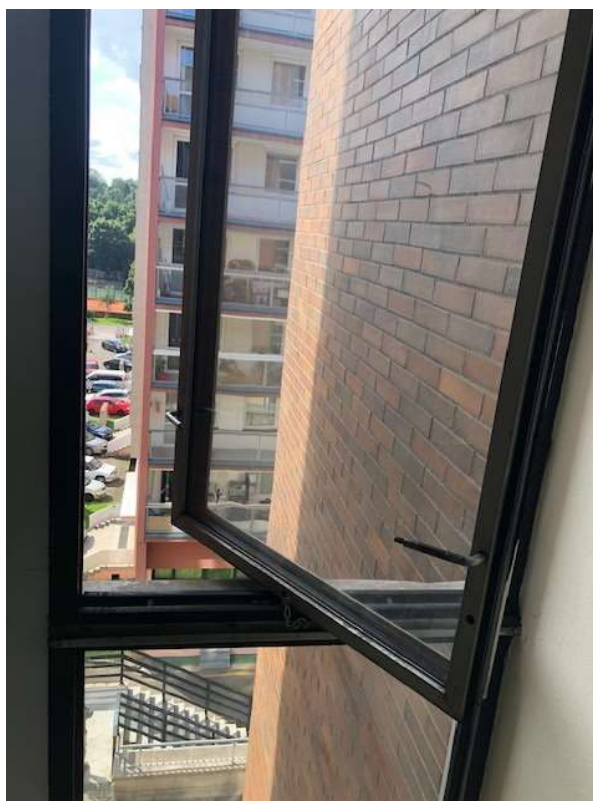
##### **- Stav oken**

**Současný stav:** Již v minulosti byl stav okenních výplní popsán jako velmi špatný, kdy okna mají omezenou funkci a uživatelé objektu zpravidla okna neotevírají z bezpečnostních důvodů, resp. z důvodu rizika pádu okna do místnosti nebo vně objektu, jak se již v minulosti stalo. V posudku z roku 2017 je konstatováno, že okna vykazují mnoho technických nedostatků, většinou způsobených jejich stářím a případně špatným zpracováním. Na základě těchto zjištění byla v minulosti nařízena kontrola oken, jejímž výsledkem bylo doporučení opatřit využívaná okna ocelovým řetízkem a nepoužitelná okna zařezat napevno pomocí ocelových pásek. Po poslední takto provedené kontrole byl výsledek předložen externímu technikovi BOZP, p. Charvátovi (dále jen jako „technik BOZP“), který konstatoval, že dle kontrolní zprávy u kontrolní osoby postrádá odbornost pro provádění těchto úkonů a doporučil oslovit osobu autorizovanou ve stavebnictví.

Z výsledku kontroly provedené v období 07-08/2021 vyplývá, že okenní rám je tvořen z umělohmotného profilu s praporky gumového těsnění. U některých oken je původní rám nahrazen dřevěným rámem. Tyto dřevěné rámy však vlivem povětrnosti velmi degradují. Ukotvení spodního otočného středového čepu do kotevní destičky je velmi narušeno a neplní fixační funkci. Uvolněním zrezlých šroubů kotevní destičky může dojít k posunu z vertikální osy a tím fatálním následkům. Taktéž samotný dolní čep a rektifikační šroub jsou zrezavělé, může dojít k usmýknutí krčku čepu a vypadnutí z kotevní destičky. Rektifikační šroub u spodního čepu je také zrezlý. Na oknech byly aplikovány ocelové řetízky, které jsou kotvené do původního umělohmotného rámu, resp. dřevěného rámu a do rámu křídla. Mají za úkol fixovat otočení křídel na 90°. Řetízky jsou v mnoha případech přetržené, neboť nemohou při váze těchto oken přenést sílu při větším otevření. U oken s těžkými závadami byla provedena fixace ocel. pásky vesměs ve 4 rozích, u některých jen jedním páskem na boku okna. Smyslem tohoto pasportu je opětovně posouzení skutečného stavu oken a vyhodnocení tak, aby bylo zabráněno vypadnutí okna a současně možnost ponechat větrání v místnostech po určitou dobu – do další kontroly vyhodnocující stav.

Při kontrole byly zjištěny tyto závady:

- 1) Zatékání do čepu a zoxidování, dále vzniklý chem. článek mezi ocelovým čepem a Al rektif. šroubem; nebezpečí stříhu v čepu v místě navařeného kuželového hrotu – celkový vliv koroze a článku!
- 2) Fixační šrouby kotevních destiček jsou velmi často uvolněné; leckde se dají vyndat ručně – nebezpečí usmýknutí!
- 3) Rám oken je na mnoha místech prasklý, zprohýbaný, byla snaha jej někde spojovat vložkami, je vcelku nemožné prasklý rám fixovat – není leckde k čemu – není již zajištěna tuhost, jednotlivé kousky rámu již nemůžou přenést žádné namáhání!
- 4) Dřevěný spodní rám degraduje vlivem povětrnosti – je často ztrouchnivělý, zkroucený!
- 5) Dochází k velkému zatékání do budovy – původní těsnění je často odpadlé a mezery mezi křídlem a rámem jsou až 2 cm – tepelně – technické ztráty budovy jsou enormní, degradace

uvnitř místností – stěn, podlah, interiéru, nehledě na zafoukávání přímo do místností (na některých místech se musí zaměstnanci ochránit před povětrnostními vlivy),

- 6) Těsnění oken - původní těsnění je vlivem UV záření a stárí velmi tuhé a brání k otočení okna – u většiny oken se musí značnou silou překonat odpor těsnění,
- 7) Kliky u oken jsou ve značné míře nefunkční,
- 8) Všechny okna jsou již morálně a technicky za svojí životností a nesplňují potřebné vlastnosti – statické, tepelně – technické, akustické a netěsní
- 9) Zajištění oken řetízky nemůže plnohodnotně zabránit přetočení okna!
- 10) Zafixování oken ocel. pásky je řešení, které zabrání používání oken a tím jejich vypadnutí.

Závěrem kontroly je, že u všech oken je konstatován velmi špatný technický stav, v případě některých oken až havarijní stav (tyto okna jsou v pasportu takto i označena). Okna, která po opravě zůstanou funkční, musí být kontrolována a být o nich záznam. Jednotlivý uživatel musí být poučen, jak manipulovat s okny a v případě zjištění dalších poruch, neprodleně ohlásit správci budovy. Navržené řešení vychází z potřeby uživatele zajistit větrání příslušných prostor, ale nemůže zaručit trvalou bezpečnost, pouze ji po určitou dobu zvýšit.

- A) Okna, u kterých hrozí uvolnění, resp. s nimi nejde manipulovat jsou označeny a budou zafixovány ve 4 rozích ocelovou pásovinou (zajištění i proti tlaku a sání větru),

- B) U označených oken budou u kotevních destiček na spodní straně rámu zrezlé a uvolněné šrouby či chybějící doplněny novými tak, aby došlo k fixaci kotevní destičky – je nutno na místě zvážit možnost zafixování šroubením či vlepáním tak, aby nedošlo již k žádnému uvolnění kotevních prvků u kotevních destiček!

- H) Vyčištění celého rámu od hmyzu, prachu a celkové promazání klik a ošetření,
- I) Lepení kolem rámu páskami – je velmi nebezpečné v tom, že sice zamezí enormní infiltraci dovnitř místnosti, ale z venkovní strany dochází dále k zatékání a tím oxidaci nosných ocelových prvků – čepů, kotvení atd.; bude určen postup vzhledem k jednotlivým případům,

V případě oken, kde je zkonstatován havarijní stav oken (jde o jednotky oken) a v místnosti nebude žádné jiné funkční okno, budou zaměstnanci přestěhováni do jiných prostor v budově (např. do prostor uvolněných po nájemcích). Současně bylo s technikem BOZP řešeno zajištění bezpečnosti osob pohybujících se vně budovy úřadu. V této souvislosti bylo doporučeno vybudování „podchozího koridoru“ z lešení po celém obvodu budovy ÚMČ P 10 tak, aby bylo zamezeno případným škodám na zdraví a majetku dojde-li i přes uvedená opatření k vypadnutí okna.

**Odhadované náklady:** Odhad ceny za úpravu 1ks okna výše uvedeným způsobem se pohybuje v částce cca 1000 Kč bez DPH. Cena za pronájem lešení byla dle předběžných kalkulací odhadnuta na cca 250 000 až 300 000 Kč měsíčně, bez montáže a demontáže.

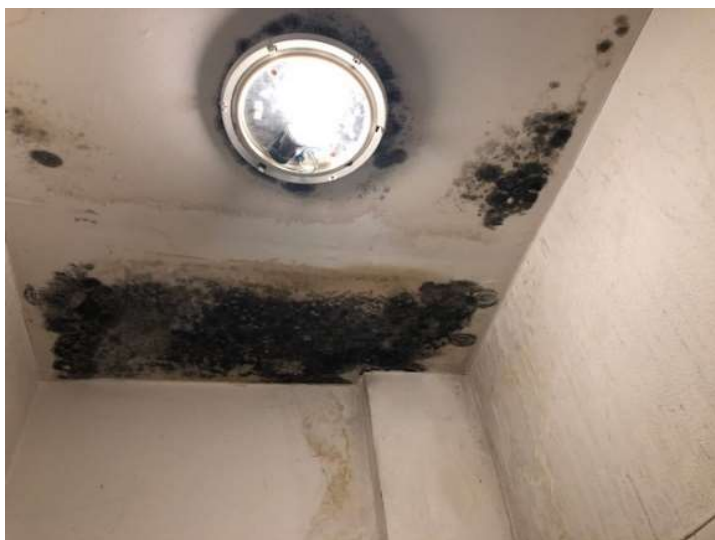
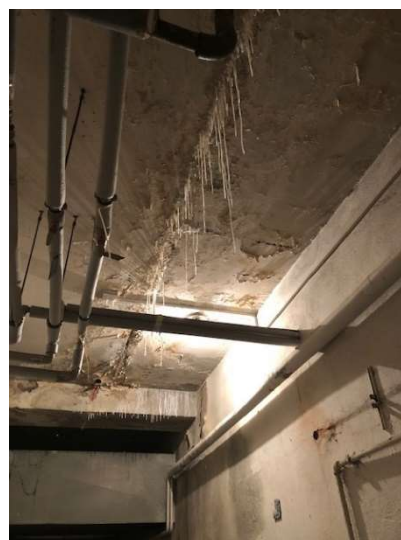
**- Zatékání do objektu**

**Současný stav:** Hydroizolace teras v místě 1.NP je zcela nefunkční a vlivem této skutečnosti zatéká do suterénních prostor (1.PP). První zmínka o problému špatné hydroizolace v prostoru venkovních teras pochází již z roku 1984, kdy již v té době se zvažovala obnova hydroizolace. V následujících letech bylo zpracováno velké množství PD, která měla řešit problém s hydroizolací teras a bylo učiněno i nespočet pokusů o nápravná opatření. Výstižně je stav teras popsán například ve znaleckém posudku z května 1993, kde je konstatováno, že: „Došlo k postupnému porušení konstrukcí povrchu terasy a k zatékání vody do celého půdorysu terasy, což bylo způsobeno „sesednutím“ vícepodlažního objektu a objektu suterénního a dále „zamrznutím“ vody v konstrukcích. To vedlo k další destrukci konstrukcí.

Konkrétně tedy dochází vlivem průsaků k poškozování konstrukcí v suterénu a rovněž hrozí riziko poškození vybavení objektu, popř. omezení provozu části objektu z důvodu zátoků. V rámci výraznějších zátoků hrozí úraz elektrickým proudem, popř. výraznější poškození hlavních rozvaděčů a tím výpadek proudu v souvisejících částech objektu. Dále se zde tvoří v některých prostorech plíseň.

Stropní nosné betonové konstrukce v podzemních podlažích, resp. pod chodníkovými terasami vykazují na velmi četných místech výrazné průsaky, které se projevují degradací betonu, výluhy sanitrů a korozi výztuže. Z důvodu koroze výztuže dochází k separaci povrchových betonových vrstev a případnému odpadávání betonu. Toto bylo řešeno instalováním kovových pásů, které mají zabránit odpadávání částí betonu.

**Navrhované řešení:** Celková oprava hydroizolací na úrovni terasy v 1.NP objektu, zvažování sanací a injektáží a ošetření odkrytých ocelových výztuží prostorů v 1.PP. Vzhledem k rozsahu zásahu, finanční náročnosti a k historii „pokusů“ je třeba zvážit realizaci s ohledem na budoucí rekonstrukci. Do doby rekonstrukce provádět kontrolu upevnění a případné lokální opravy. Do konce roku 2021 nechat zpracovat odborné vyjádření, či znalecký posudek a dle jeho výsledku činit nápravná opatření.

**Odhadované náklady:** Nelze bez zpracování PD určit, dle odhadu PRAHA 10 – Majetkové, a.s. cca 2.500.000 Kč – 7.000.000 Kč.

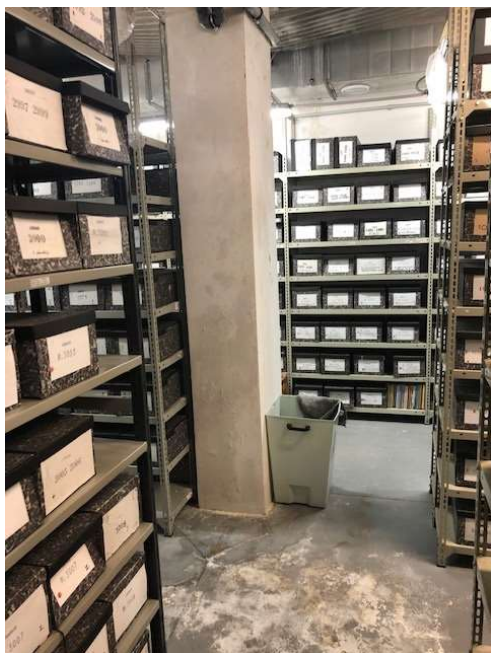
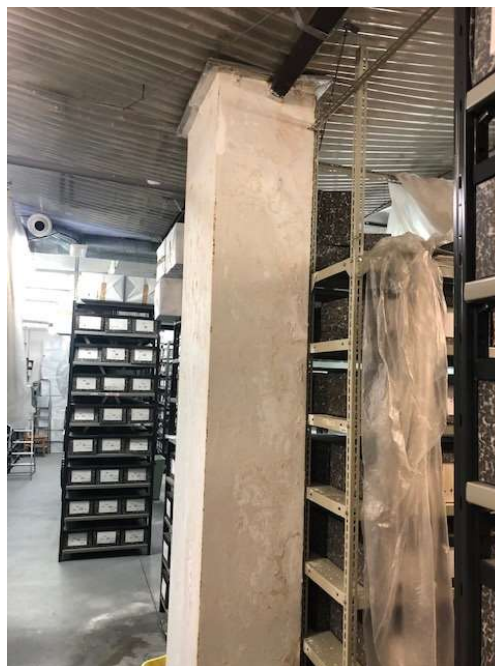
### **- Zatékání do prostor stavebního archivu v 1.PP objektu.**

**Současný stav:** Jak již bylo uvedeno výše, tak první zmínka o problému špatné hydroizolace v prostoru venkovních teras pochází již z roku 1984, kdy již v té době se zvažovala obnova hydroizolace nad prostorem archivu.

K vyřešení problému nedošlo, a proto byla v archivu pod stropem instalována provizorní konstrukce, která měla zabránit průsaku vody do prostoru archivu. Tyto původní „interiérové“ střechy již místy

nejsou funkční, do prostor zatéká z míst, ze kterých v minulosti nezatékalo. V prostorech je vysoká vlhkost a tvoří se zde plísně.

**Navrhované řešení:** Lokální předělání a instalace nových střeš (nezabrání vlhkosti, ani zatékání po sloupech, odtok ze střeš již není kam svést). Instalace další centrální vysoušecí technologie. Z realistického pohledu není tento prostor pro účely stavebního archivu dále udržitelný. Doporučeno zvážit přestěhování mimo objekt v co nejbližší době – v úvahu připadá přebudování prostoru vedle „Penny Marketu“.

**Odhadované náklady:** Při zachování archivu v současných prostorech 400.000 Kč – 600 000 Kč.

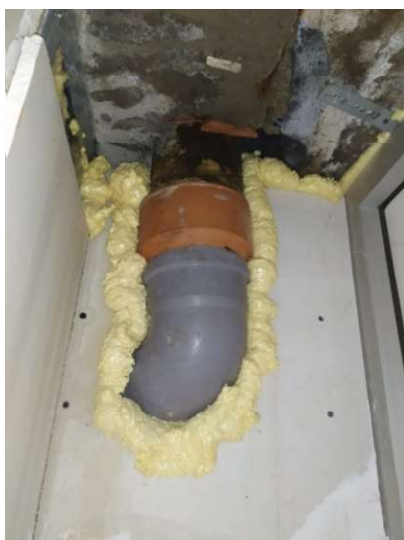
### - Výměna dešťových svodů

**Současný stav:** po přívalových deštích dochází stále častěji k průsaku dešťových svodů, a to v přízemí všech objektů. Části svodů jsou postupně opravovány, přetěšňovány. Nicméně dešťové svody mohou být ve spodní části již ucpané. Pročistit je vzhledem k jejich stavu nelze. Voda tak protéká v různých místech po celé délce svodu a stéká po něm do přízemních prostor.

**Navrhované řešení:** výměna všech svodů od vpustí na střeše až po jejich vyústění na hlavní větev v 1.PP

**Odhadované náklady:** Nelze bez zpracování PD určit, dle odhadu PRAHA 10 – Majetkové, a.s. cca 800.000 Kč – 2.000.000 Kč.

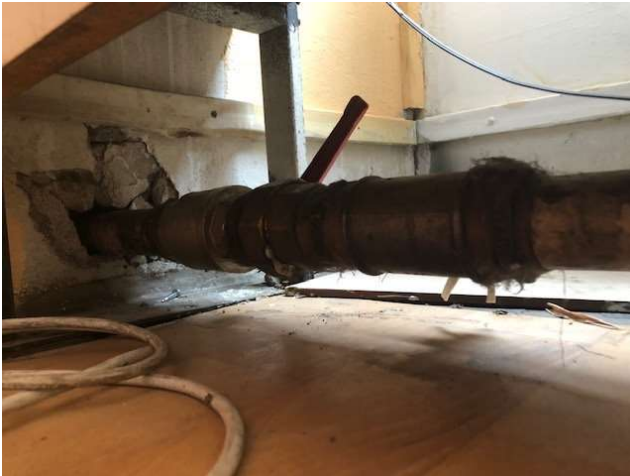
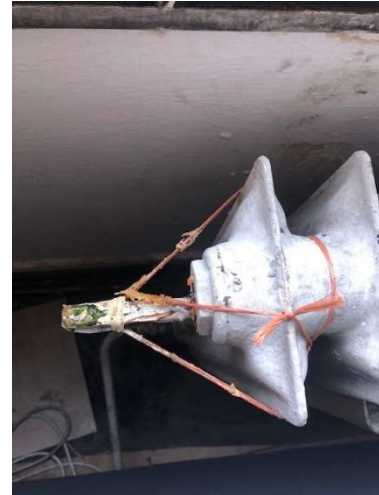
### - Výměny uzávěrů rozvodů topení na jednotlivých patrech

**Současný stav:** Po zkušenostech z posledního topného období dochází stále častěji k havarijním stavům rozvodů topení a samotných topných těles a není v mnoha případech možné rychle zastavit přívod vody do daného okruhu. Tím je způsobena nemožnost rychle zastavit unikající vodu, v mnoha případech je nutné upouštět vodu z celého systému. Na fotografii níže uveden ještě častý stav odvzdušňovacích ventilů topných těles. Doporučení realizovat ještě před zahájením topné sezony.

**Navrhované řešení:** Výměna všech uzávěrů jednotlivých okruhů topení objektu, cca. 60 uzávěrů.

**Odhadované náklady:** 100.000 Kč – 200.000 Kč

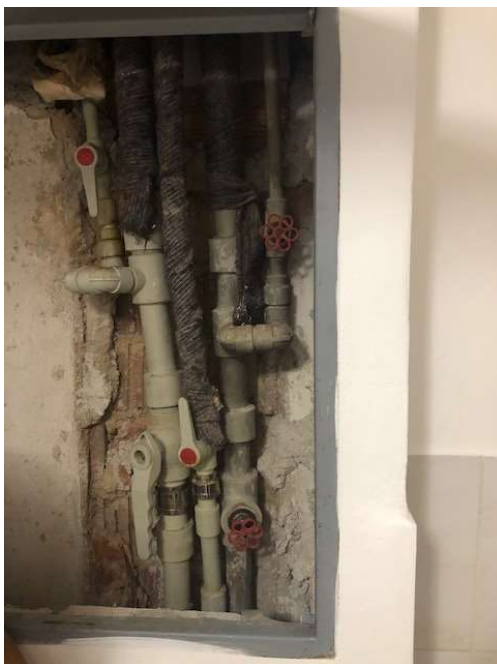
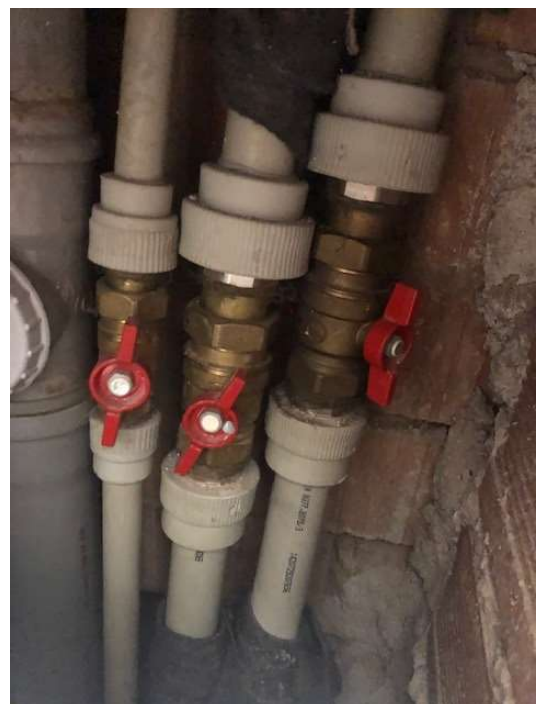
### - Výměny uzávěrů stupaček studené a teplé vody v přízemí objektu.

**Současný stav:** Část uzávěrů vody na jednotlivých větvích po uzavření propouští vodu, některé nelze ani zavřít. Při havarijní situaci tak není možné celou větev zcela uzavřít.

**Navrhované řešení:** Výměna všech uzávěrů v přízemí objektu, cca. 27 uzávěrů.

**Odhadované náklady:** 50.000 Kč – 100.000 Kč

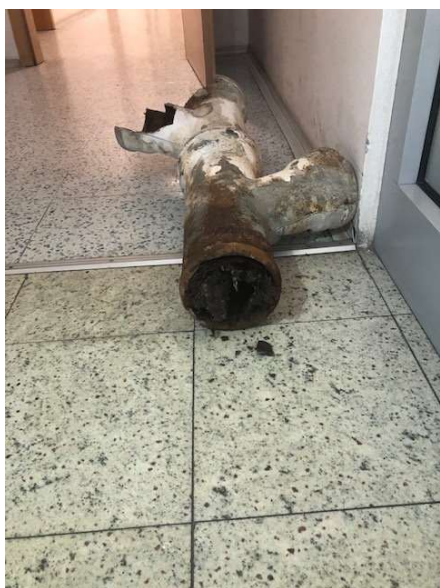
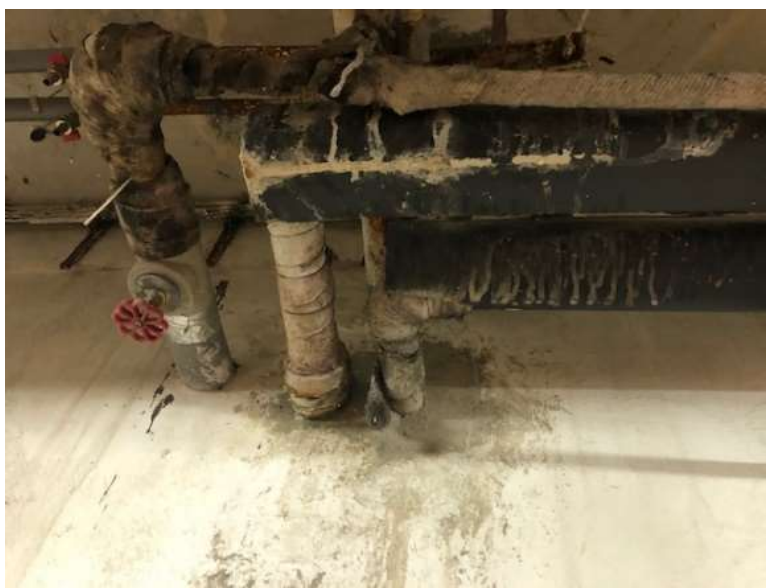
### - Rozvody ZTI v objektu

**Současný stav:** Největší rizika spočívají v materiálovém složení původních rozvodů vody a kanalizace. Tyto podléhají vzdušné a vnitřní korozi, a tak lze předpokládat, že bude i nadále docházet k haváriím na potrubích z litiny nebo ocelovém pozinkovaném potrubí. Oba dva systémy (rozvody vody a kanalizace) jsou průběžně sanovány postupnou výměnou za rozvody nové, nicméně opravy jsou na několika místech z minulosti provedeny neodborně a bez náležité péče. Zejména se jedná o náhrady původního kanalizačního potrubí z litiny za systém PVC HT, kdy v místech prostupů stropními konstrukcemi nebyl původní materiál vyměněn z důvodu nutnosti rozbouření stopních konstrukcí. Totéž se týká rozvodů vody, kde je postupně potrubí materiálově nahrazováno potrubím z původního ocelového pozinkovaného za materiál PPr. Tyto opravy jsou však rovněž prováděny neodborně, zejména jeho kotvení, kde není dodržen technologický postup montáže stanovený výrobcem. Potrubí se různě kroutí a hrozí tak jeho poškození (ustřížení) a zaplavení prostorů v daném místě. Samotnou otázkou je pak stav kanalizačních přípojek, které lze zkontrolovat jen pomocí kamerové prohlídky. Lze předpokládat, že kanalizace je na většině míst značně zarostlá usazeninami a původní průměry již v dnešní době neodpovídají skutečnosti.

**Navrhované řešení:** kompletní výměna všech rozvodů ZTI v objektu je za provozu budovy problematická. Vzhledem k rozsahu zásahu a finanční náročnosti je třeba zvážit realizaci s ohledem na budoucí rekonstrukci.

**Odhadované náklady:** Nelze bez zpracování PD určit, dle odhadu PRAHA 10 – Majetkové, a.s. cca 5.000.000 Kč

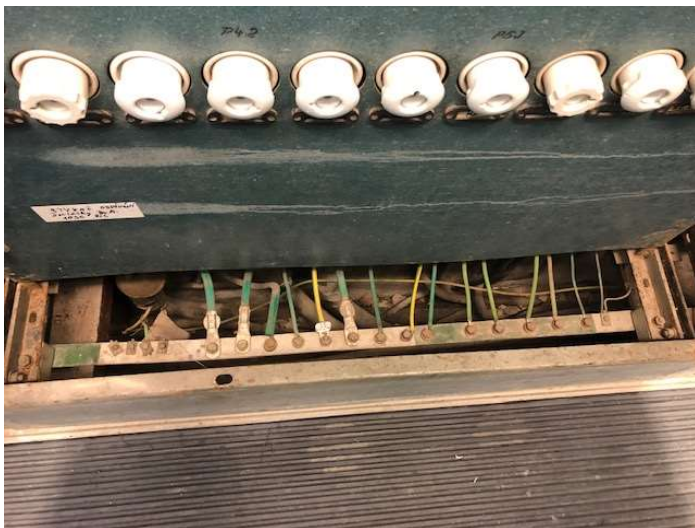
### - Elektroinstalace

**Současný stav:** Objekt UMČ Praha 10 byl dán do užívání v roce 1971. Hlavní přívody do budovy jsou napojeny z venkovních kabelových skříní kabely AYKY 3x240+120 mm<sup>2</sup>. Objekty jsou navzájem kabelově propojeny a v suterénu každé části je umístěn elektroměrový rozvaděč a rozvodna NN. Rozvaděče jsou skříňové oceloplechové z r.1973. Z rozvodny jsou napojeny distribuční rozvody rozvaděče v jednotlivých podlažích nebo částech budovy, a z nich jsou napojeny příslušné oblasti spotřeby (osvětlení, zásuvky apod.) Rozvody k rozvaděčům jsou kabely v dimenzi AYKY 3x120+70 mm<sup>2</sup>, AYKY 3x95+50 mm<sup>2</sup>, AYKY 3x70+50 mm<sup>2</sup>, AYKY 3x50+35 mm<sup>2</sup>, novější do CYKY 4x50 mm<sup>2</sup>. Navazující rozvody po částečných rekonstrukcích jsou v obvyklém provedení a dimenzích.

Není k dispozici platná dokumentace skutečného provedení (ČSN 33 1500 čl.4.2), podle které by šlo provést podrobnou revizi elektrického zařízení. Každá firma, která prováděla určitou část rekonstrukce, nikdy neprovedla demontáž stávající elektroinstalace, a tudíž je naprosto nemožné zjistit která instalace je v provozu a která je již mimo provoz. To se týká jak kabelů, tak i rozvaděčů a různých rozvodnic. Vždy byla osazena nová rozvodnice a stará ponechána na místě. V tuto chvíli nikdo neví, jestli kabely v některých rozvaděcích jsou pod napětím či ne. Nejhorší stav je v prostorách přízemí a v technických částech v PP. Mnohdy je ze zdi vidět kabel a není známo k čemu je a zda je „živý“. V jednotlivých kabelových kanálech, roštích a žlabech jsou vedeny kabely „bez ladu a skladu“ různých úrovní (slaboproud, silnoproud, požární odolné kabely). „Mrtvé“ kabely nejsou demontovány. Vůbec nejsou určeny požární prostory a jednotlivé kabely a celé svazky kabelů procházejí zdmi bez řádného protipožárního utěsnění. Nebezpečí šíření případného požáru.

**Navrhované řešení:** Odstranění závad uvedených v revizích, provedení nové revize elektroinstalace celého objektu.

**Odhadované náklady:** dle odhadu 3.000.000 Kč – 7.000.000 Kč

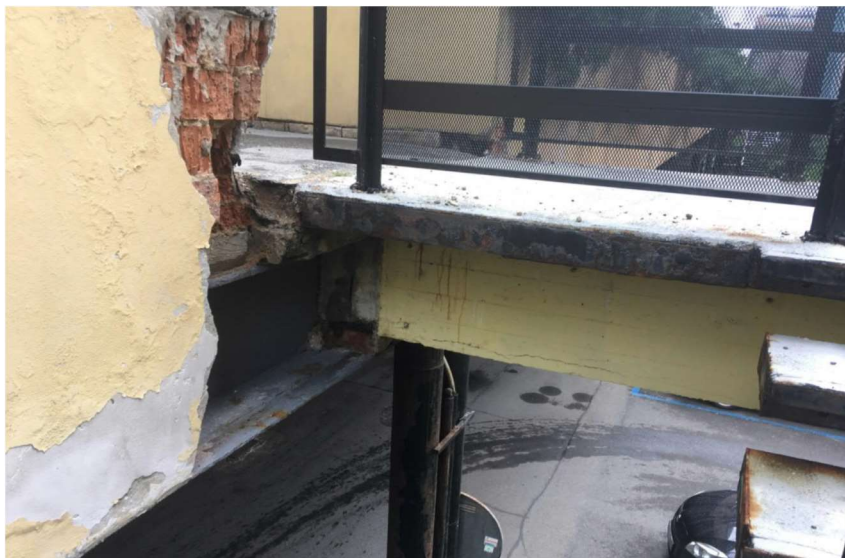
### - Venkovní schodiště

**Současný stav:** Venkovní schodiště je vystaveno rovněž průsakům do konstrukce, kdy k poškození konstrukce schodišť navíc v zimních obdobích přispívá ještě posyp solí. Na základě posledního zpracovaného posudku, který se zabýval jedním schodištěm bude třeba vyplnit prostor v uložení pod železobetonovým podestovým nosníkem mezi ním a ocelovým průvlakem betonem nebo obdobným materiálem. Odstranit korozi a opatřit veškeré ocelové součásti konstrukce schodiště vhodným nátěrem.

Vyspravit povrchové trhliny na podestách a stupních tak, aby nedocházelo k zatékání vody. Odstranit problém se zatékající srážkovou vodou do konstrukcí, bez kterého nelze zaručit trvanlivost konstrukce.

**Navrhované řešení:** Doporučení pravidelně (cca každých 6 měsíců) kontrolovat stav schodiště jako celku i jeho jednotlivých částí, zejména kotevní prvky zábradlí, jednotlivé stupně, uložení podestového trámu na ocelový nosník atd. Dále doporučujeme pravidelně odstraňovat případné nahromaděné nečistoty a obnovovat nátěry ocelových částí konstrukce.

**Odhadované náklady:** 50.000 Kč – 250.000 Kč za všechna venkovní schodiště včetně kontrol.

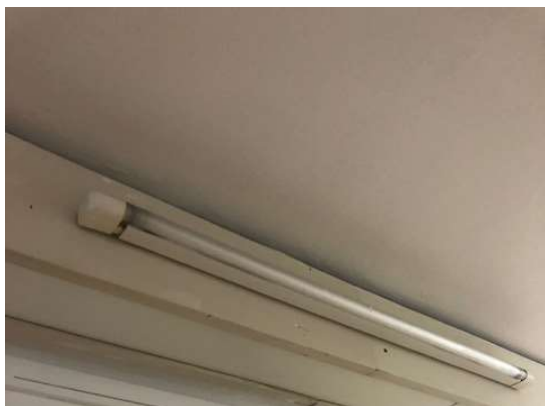
#### **- Výměna osvětlovacích těles ve společných prostorech**

**Současný stav:** Některá osvětlovací tělesa jsou vyhořelá, plasty jsou již zkřehlé a rozpadají se. Není tak již ani možné měnit zářivky. Osvětlovací tělesa v kancelářích jsou také v nevyhovujícím stavu.

**Navrhované řešení:** Výměna osvětlovacích těles ve společných prostorech objektu. Především staršího typu zobrazeného na fotografii níže.

**Odhadované náklady:** 150.000 Kč – 500.000 Kč

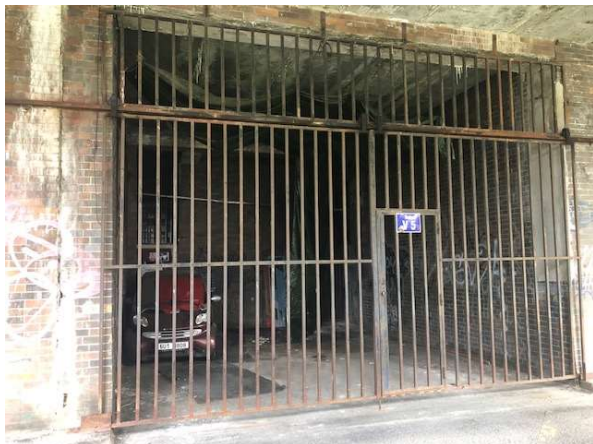
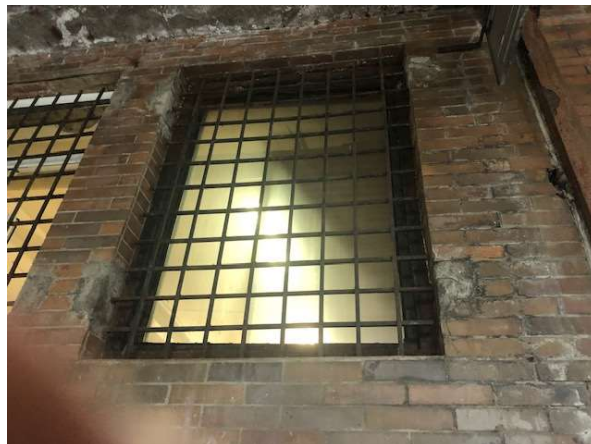
**- Nátěry kovových konstrukcí objektu**

**Současný stav:** Kovové konstrukce, především na úrovni 1.PP jsou značně zkorodované.

**Navrhované řešení:** Kontrola upevnění všech konstrukcí, odstranění zkorodovaného nánosu, ošetření konstrukcí antikorozním nátěrem.

**Odhadované náklady:** 150.000 Kč

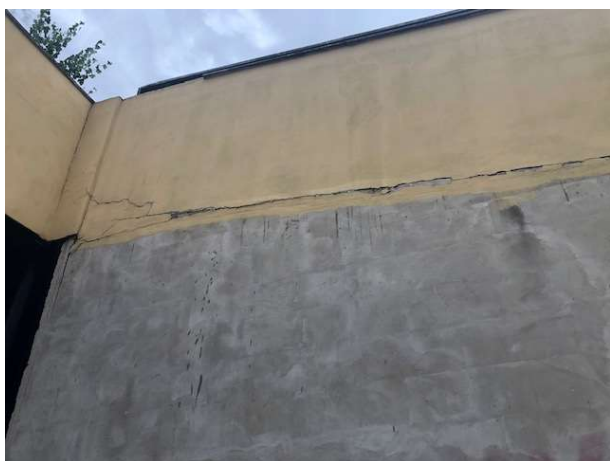
**- Kompletní oprava fasády terasy**

**Současný stav:** postupně opadávající kusy malby, omítky i zdiva. Současně je vždy havarijní stav řešen až po odpadnutí většího kusu materiálu. Velké riziko poškození majetku a ohrožení osob.

**Navrhované řešení:** Kompletní kontrola a lokální opravy současného stavu fasády.

**Odhadované náklady:** 250.000 Kč

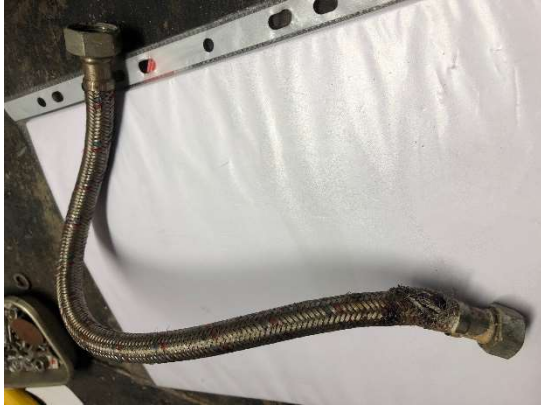
**- Výměna hadiček a roháčků na přívodech k umyvadlům, dřezům a toaletám**

**Současný stav:** roháčky z větší části nelze zcela uzavřít, hadičky jsou často v havarijním stavu. V roce 2021 došlo k prasknutí 2 ks hadiček. V případě, že by došlo k prasknutí hadiček v době pracovního

klidu, hrozí do doby, než závadu v rámci obchůzky odhalí ostraha, vytopení prostor umístěných v nižších patrech.

**Navrhované řešení:** Výměna nefunkčních roháčků a starých hadiček.

**Odhadované náklady:** 250.000 Kč

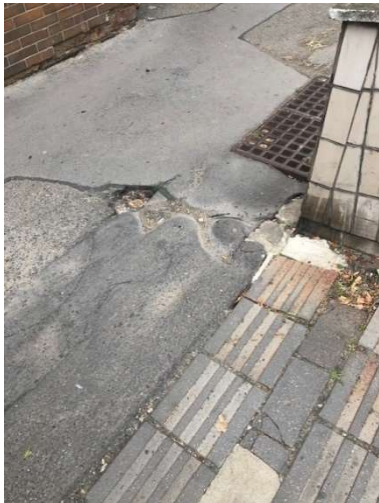
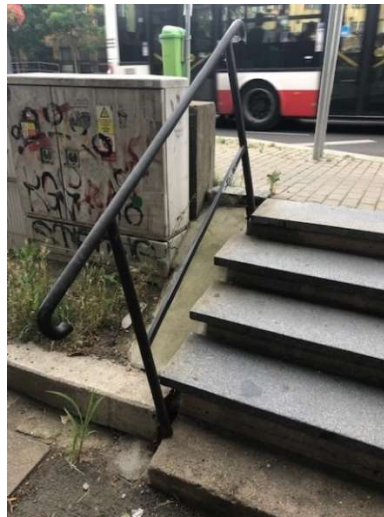
### **- Oprava chodníku pod rampou KOOH-I-NOOR a oprava zábradlí**

**Současný stav:** Nerovnosti a prohlubně v chodníku mohou jsou nebezpečně pro procházející osoby. Dále je uvolněno zábradlí u schodů.

**Navrhované řešení:** Oprava chodníku a upevnění zábradlí

**Odhadované náklady:** do 35.000 Kč

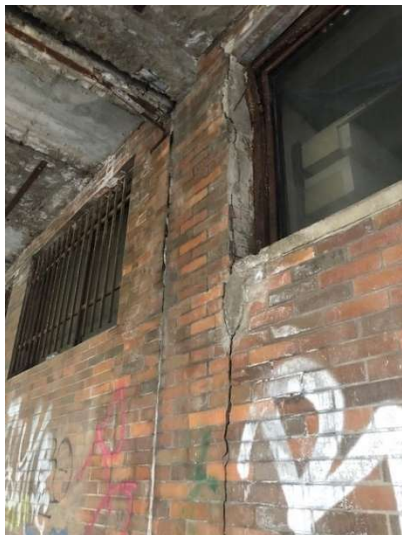
### **- Opadávající kabřinec**

**Současný stav:** Kabřinec v 1.PP objektu z ulice Uljanovská opět na některých místech začíná odléhat od budovy. Hrozí pád na komunikaci.

**Navrhované řešení:** Otlučení nesoudržných vrstev, zapravení omítkou bez obkladu. Doporučujeme opět provést celkovou kontrolu kabřince na fasádě objektu odbornou společností poskytující výškové práce.

**Odhadované náklady:** opravy do 35.000 Kč, kontrola do 20.000 Kč

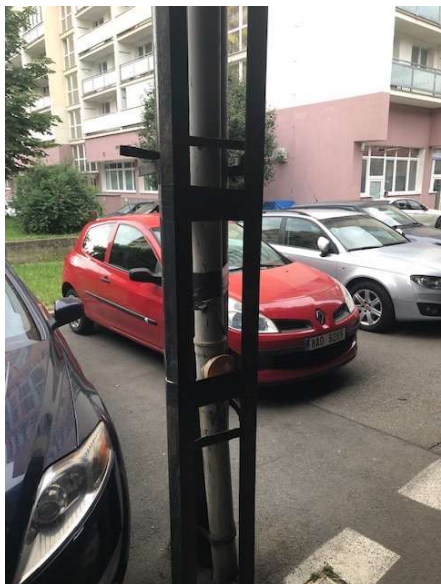
**- Oprava ochranného krytu dešťového svodu z terasy objektu**

**Současný stav:** Ochranný kryt svodu u objektu A je na několika místech narušen. Vystouplé jekly jsou nebezpečné pro osoby zde se pohybující.

**Navrhované řešení:** Svaření a upevnění konstrukce.

**Odhadované náklady:** do 20.000 Kč

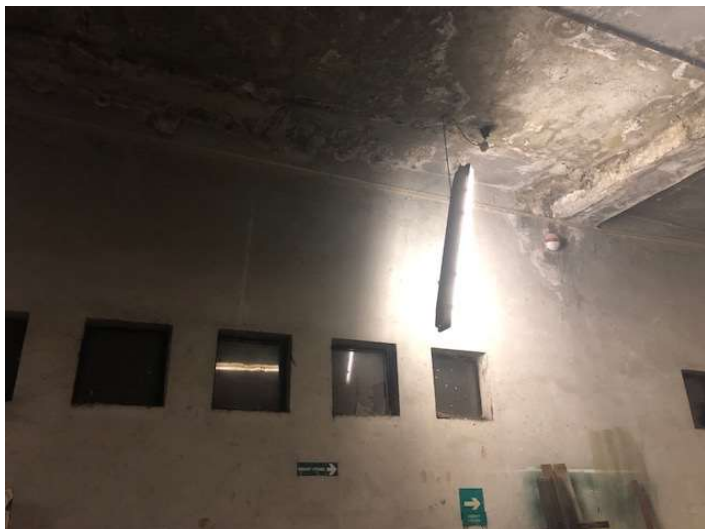
**- Osvětlení v suterénních prostorech**

**Současný stav:** osvětlovací tělesa vlivem zatékání odpadávají od stropu. Do osvětlovacích těles zatéká, přičemž některé nesplňují podmínky pro osvětlení v mokrých prostorech.

**Navrhované řešení:** kontrola a výměna všech osvětlovacích těles, která nesplňují podmínky pro mokré prostory.

**Odhadované náklady:** 60.000 Kč – 180.000 Kč

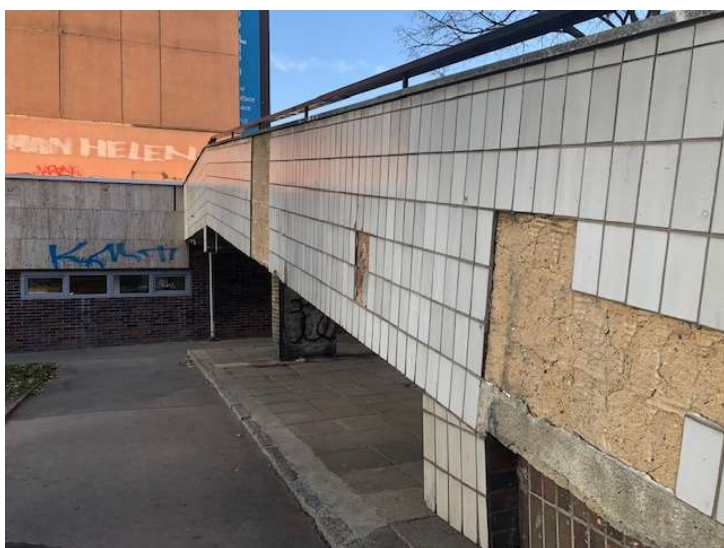
#### **- Oprava obkladu rampy u KOOH-I-NOOR**

**Současný stav:** postupně opadávající nesoudržná vrstva obkladu z boku rampy. Hrozí zde nebezpečí ohrožení osob procházejících pod rampou.

**Navrhované řešení:** Odstranění obkladu minimálně v místech, kde dostatečně nedrží. Nejlépe však odstranění v celé ploše a zhotovení omítky.

**Odhadované náklady:** 40.000 Kč – 150.000 Kč

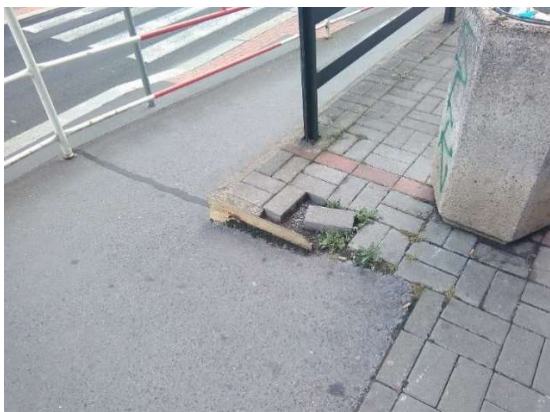
### - Drobná oprava povrchu terasy u budovy ÚMČ Praha 10

**Současný stav:** Narušená vrstva dlažby u přechodu v ulici Vršovická. Hrozí zde další postupné uvolňování dlažby a nebezpečí úrazu chodců

**Navrhované řešení:** oprava odbornou společností.

**Odhadované náklady:** do 10.000 Kč

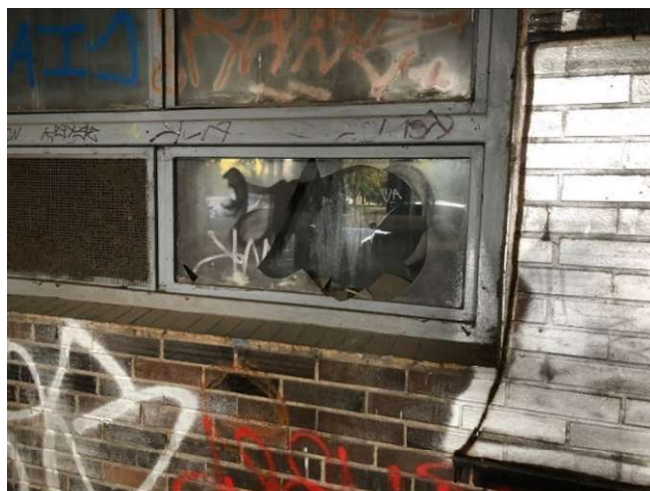
### - Oprava okenní výplně

**Současný stav:** rozbité okno v prostoru podloubí – parkoviště

**Navrhované řešení:** oprava zasklení

**Odhadované náklady:** do 10.000 Kč

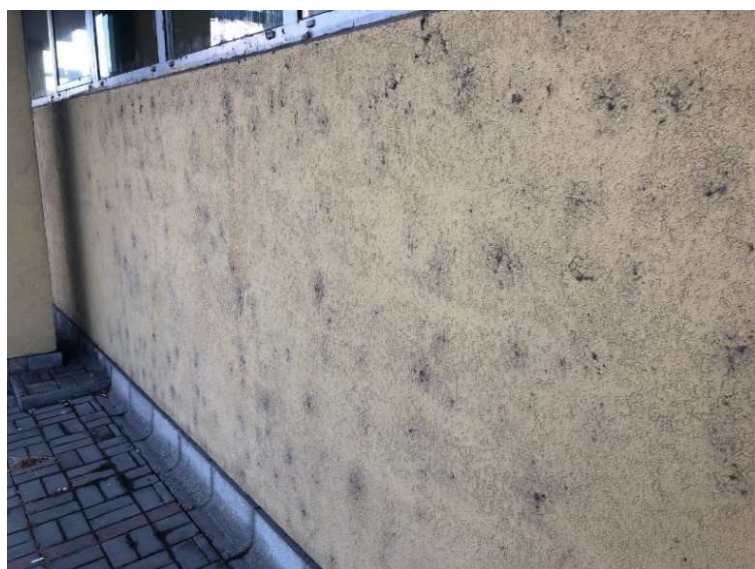
### - Čištění fasády objektu ÚMČ Praha 10

**Současný stav:** fasáda, zejména v přízemí objektu je znečištěná dlouhodobými nánosy prachu a nečistot.

**Navrhované řešení:** Vyčištění fasády odbornou společností za použití vysokotlakého čističe

**Odhadované náklady:** do 30.000 Kč

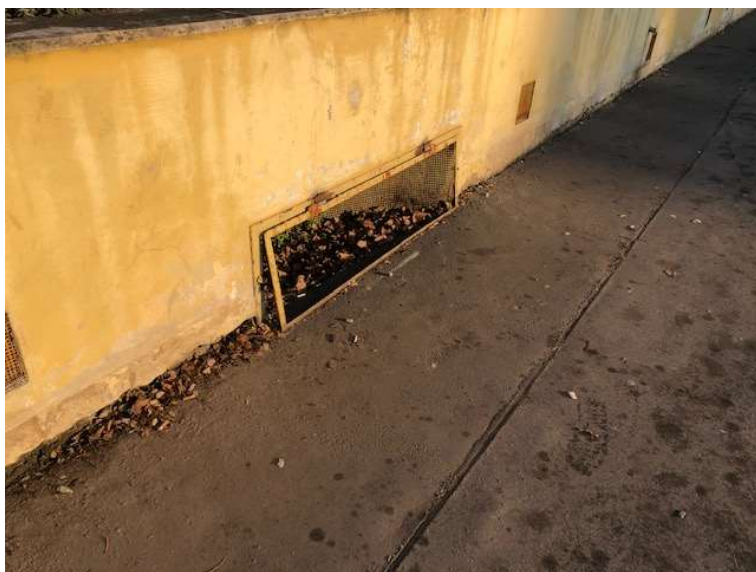
### - Opravy krycích mříží vpustí na terase

**Současný stav:** Několik krycích mříží odtoků umístěných na terase objektu je v havarijním stavu. Není tak plněna ochranná funkce a svody jsou zanášeny nečistotami a ucpávají se. Zhoršená je také manipulace s otvíráním některých krytů. Vzhledově pak působí tyto mříže v místech pohybu veřejnosti velice nevhodným dojmem.

**Odhadované náklady:** 100.000 Kč – 200.000 Kč

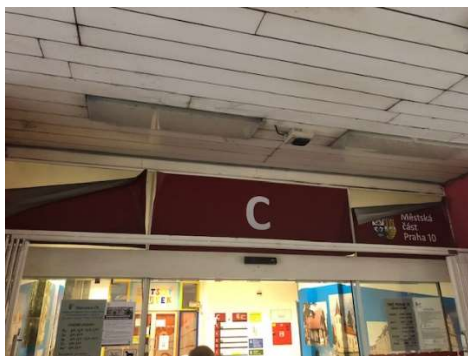
#### - Opravy informačního značení

**Současný stav:** Informační značení u budovy C ve špatném stavu.

**Odhadované náklady:** do 10.000 Kč

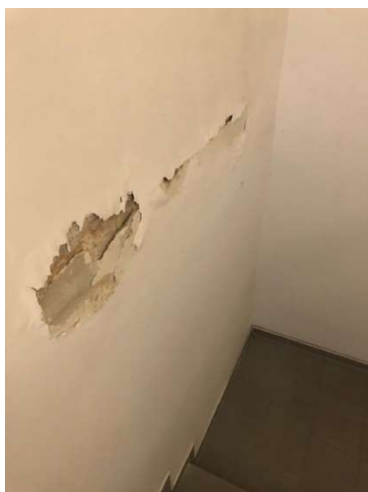
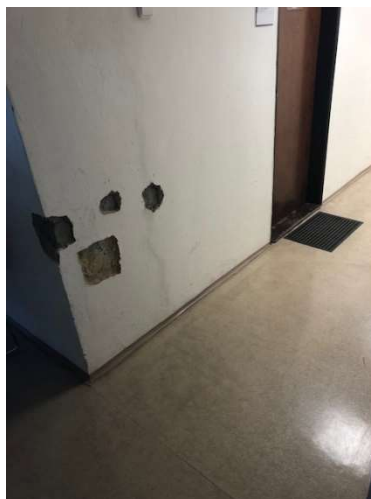
#### - Výmalba společných prostor objektu, opravy omítek

**Současný stav:** velmi zašpiněné malby, především na patrech velmi zatížených návštěvou veřejnosti. Opadané omítky, neopravené zdi po provedených sondách. Některá místa v objektu jsou již z hygienického hlediska nevyhovující.

**Navrhované řešení:** zednické opravy omítek a výmalba vybraných společných prostor v objektu

**Odhadované náklady:** 500.000 Kč – 1.000.000 Kč

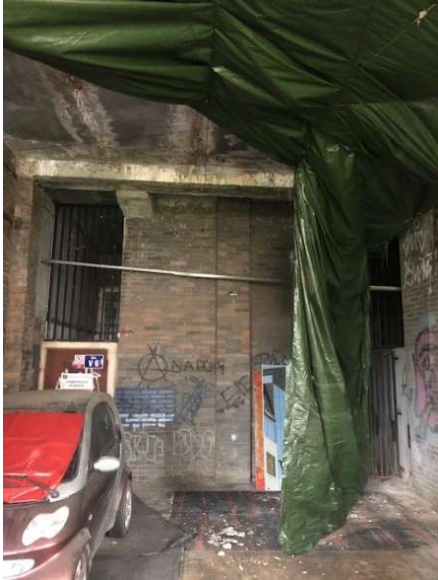
**- Opadávající strop v prostorech pronajatého stání za mříží, budova A**

**Současný stav:** na pronajatá parkovací místa zatéká a opadávají zde kusy zdiva, které již strhly provizorně instalovanou plachtu.

**Odhadované náklady:** 50.000 Kč – 80.000 Kč

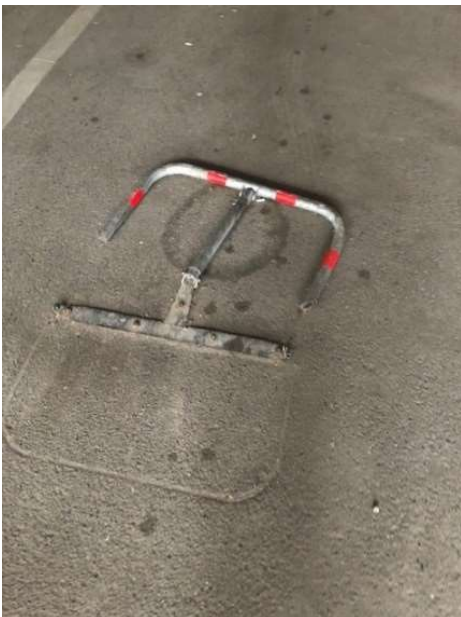
**- Parkovací zábrany**

**Současný stav:** většina parkovacích zábran je poškozena, nebo zcela uvolněna

**Odhadované náklady:** do 30.000 Kč

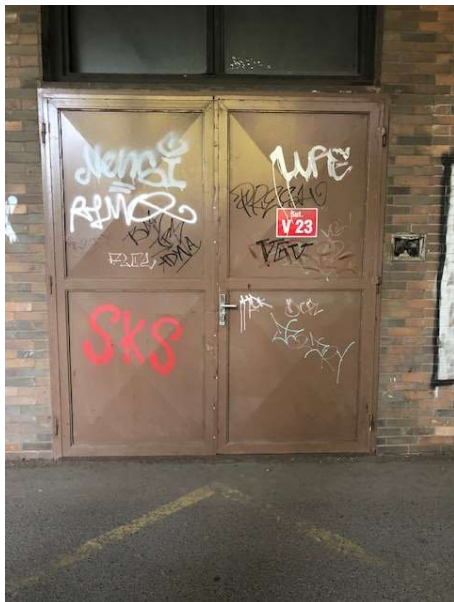
### - Oprava dveří do prostoru V23

**Současný stav:** po poškození dveří projíždějícím vozem byly dveře pouze provizorně upevněny. Pro zpřístupnění prostor je vždy nutné demontovat několik šroubů.

**Navrhované řešení:** odborná oprava dveří

**Odhadované náklady:** do 50.000 Kč

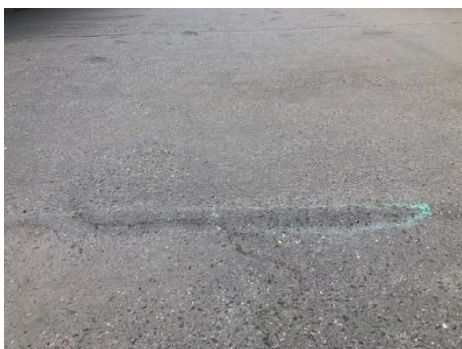
### - Oprava nerovného povrchu terasy

**Současný stav:** na mnoha místech je povrch terasy nerovný. Dochází zde k pádům procházejících osob.

**Odhadované náklady:** 100.000 Kč

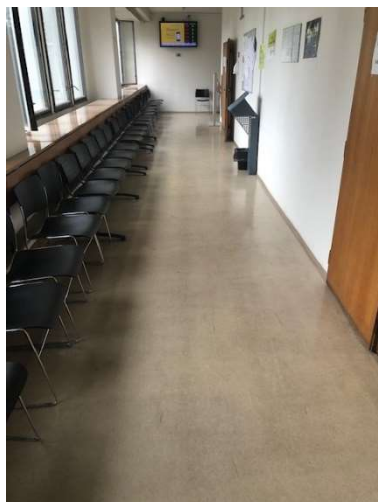
### - Polymerizace podlah ve společných prostorech

**Současný stav:** pravidelné půlroční čištění a polymerizace podlah se přestala provádět před dvěma lety z důvodu vize začátku kompletní rekonstrukce v polovině roku 2020. Nečistoty jsou již zaneseny ve staré vrstvě polymeru, který se místy loupe. Povrch podlah není z hygienického hlediska vyhovující.

**Odhadované náklady: 300.000 Kč**

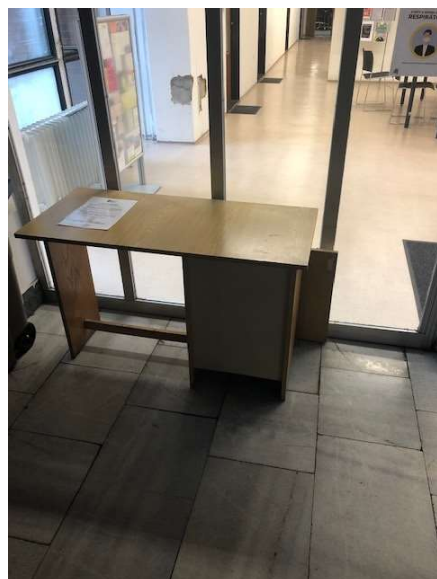
**- Vzhled společných prostor**

**Současný stav:** nejednotný vzhled společných prostor, různé informace vylepené zaměstnanci ÚMČ Praha 10, nevzhledný nábytek

**Odhadované náklady: do 200.000 Kč**
