**Fotodokumentace k některým bodům z přílohy č. 1**

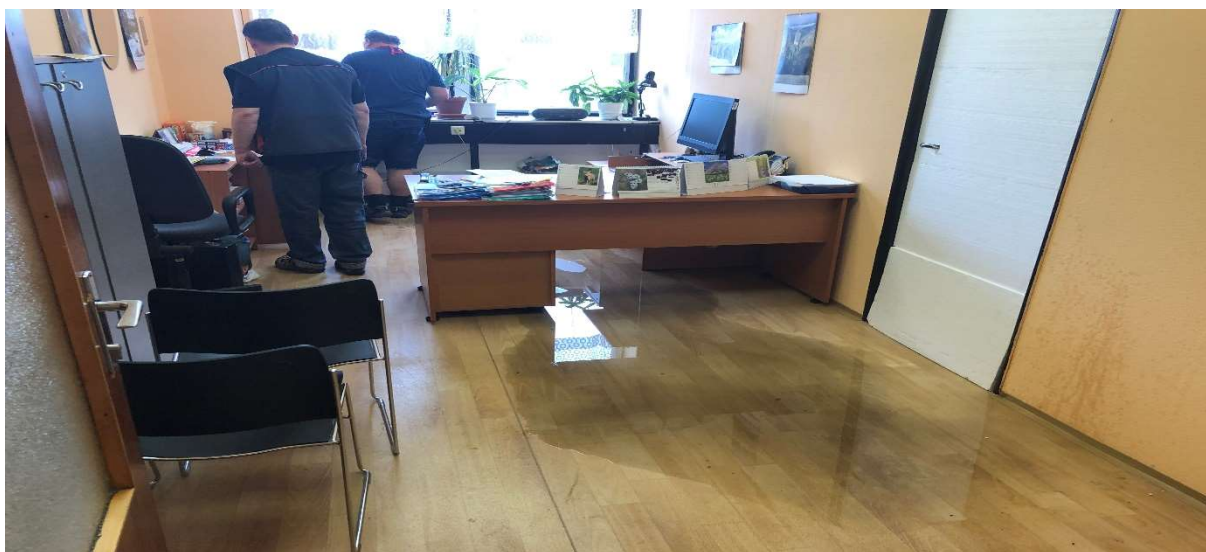
Obr. č. 1

**1. při odvzdušňování topného tělesa v kanceláři A318 praskl z důvodu stárí a vadě materiálu odvzdušňovací ventil**

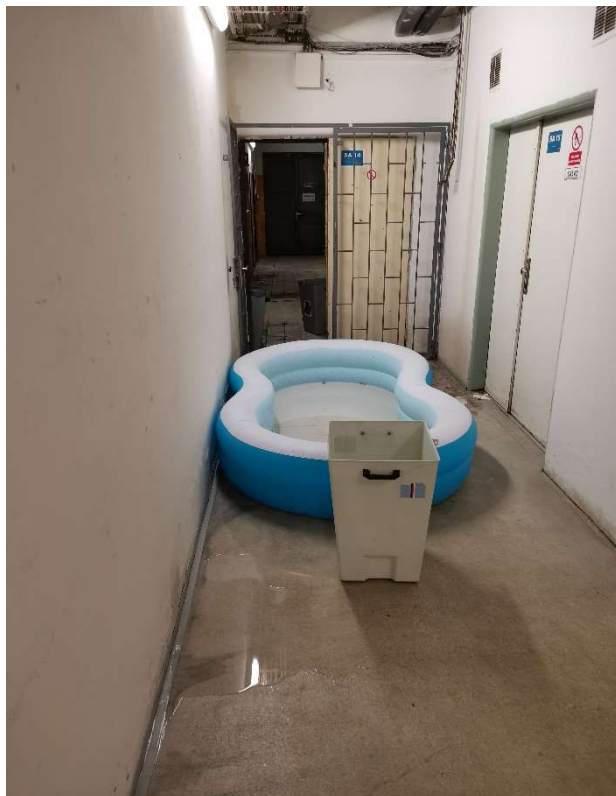
Obr. č. 3

## **2. v důsledku deště zatopení suterénních prostor v budově A, ÚMČ Praha 10**

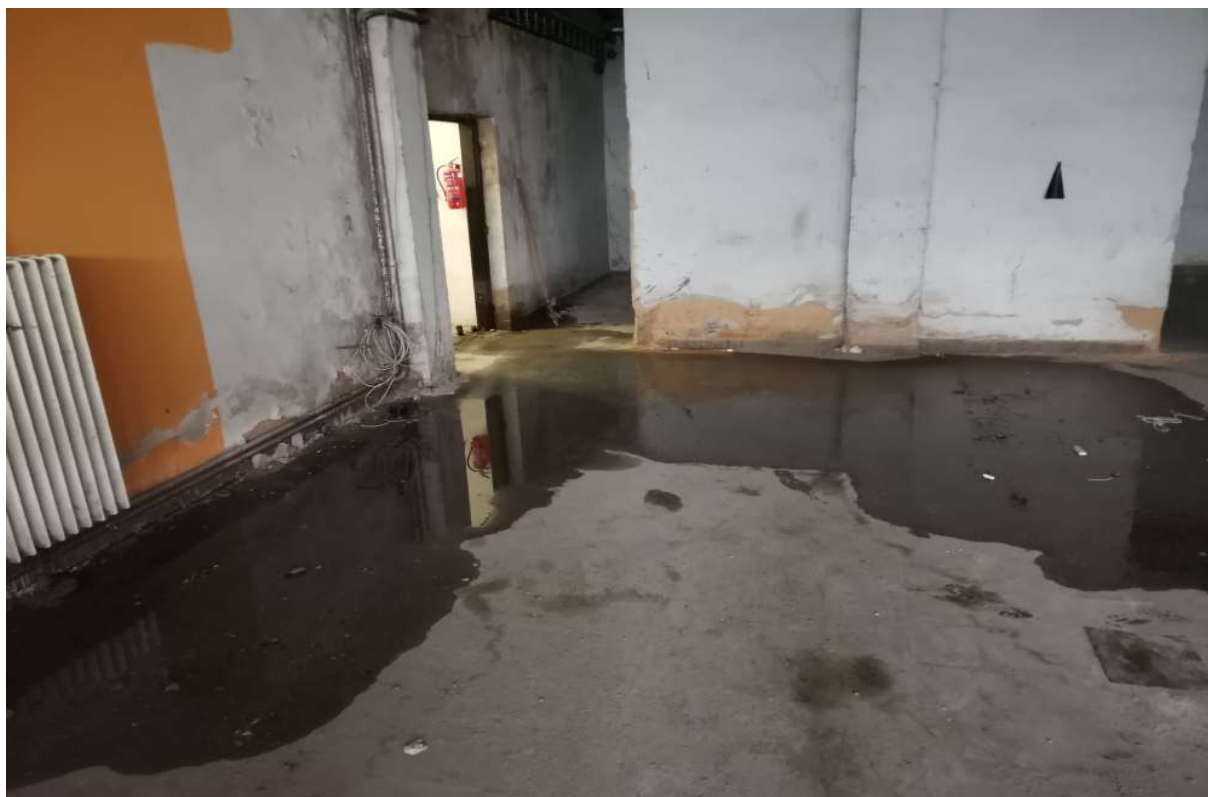
Obr. č. 11

**3. v důsledku deště zatopení suterénních prostor v budově C, ÚMČ Praha 10, tento prostor slouží ke skladování majetku určeného k likvidaci**

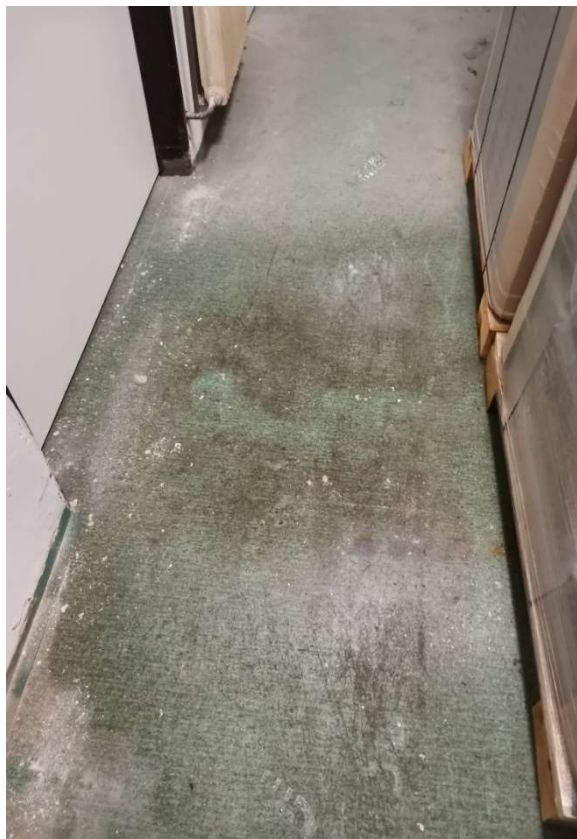
Obr. č. 13

#### **4. zatékání do chodby v suterénu budovy B**

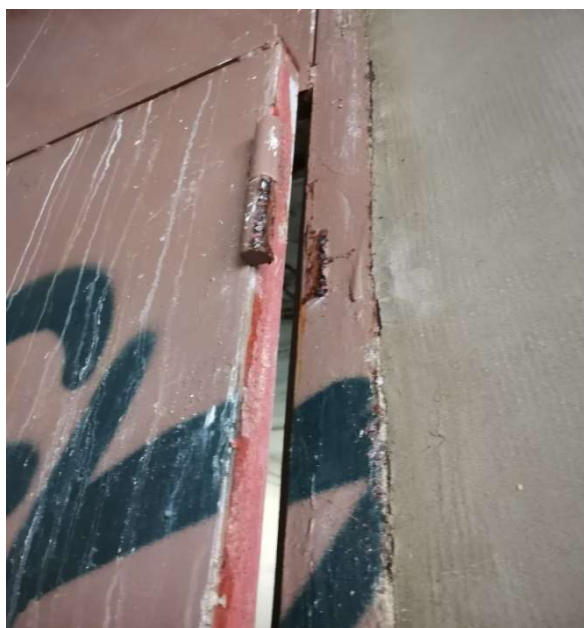
Obr. č. 15

#### **5. při stěhování MO vypadnutí vratových dveří, v důsledku uhnílých pantů (prostor V26)**

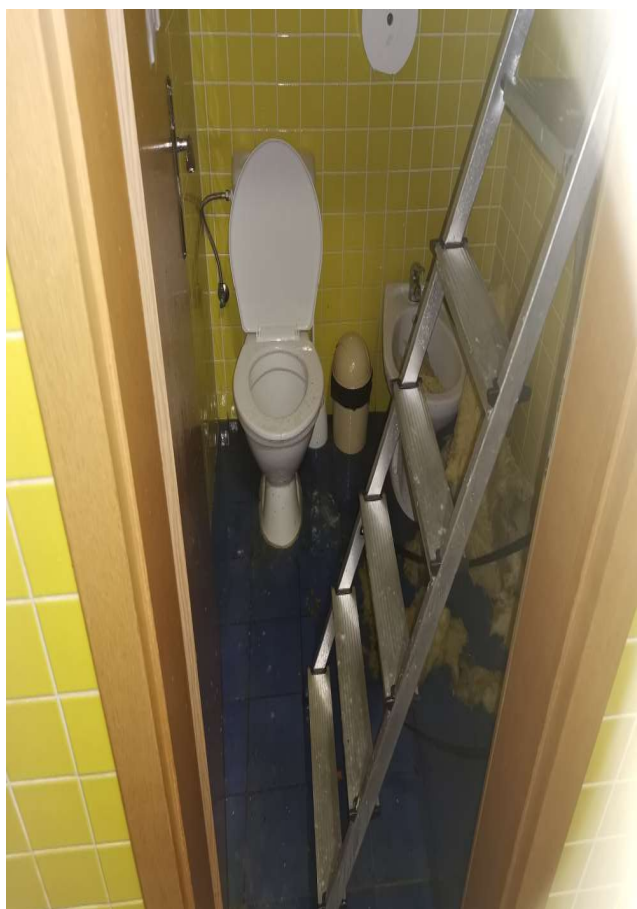
Obr. č. 17

**6. v důsledku stáří a únavy materiálu prasklé kanalizační potrubí v přízemí budovy**

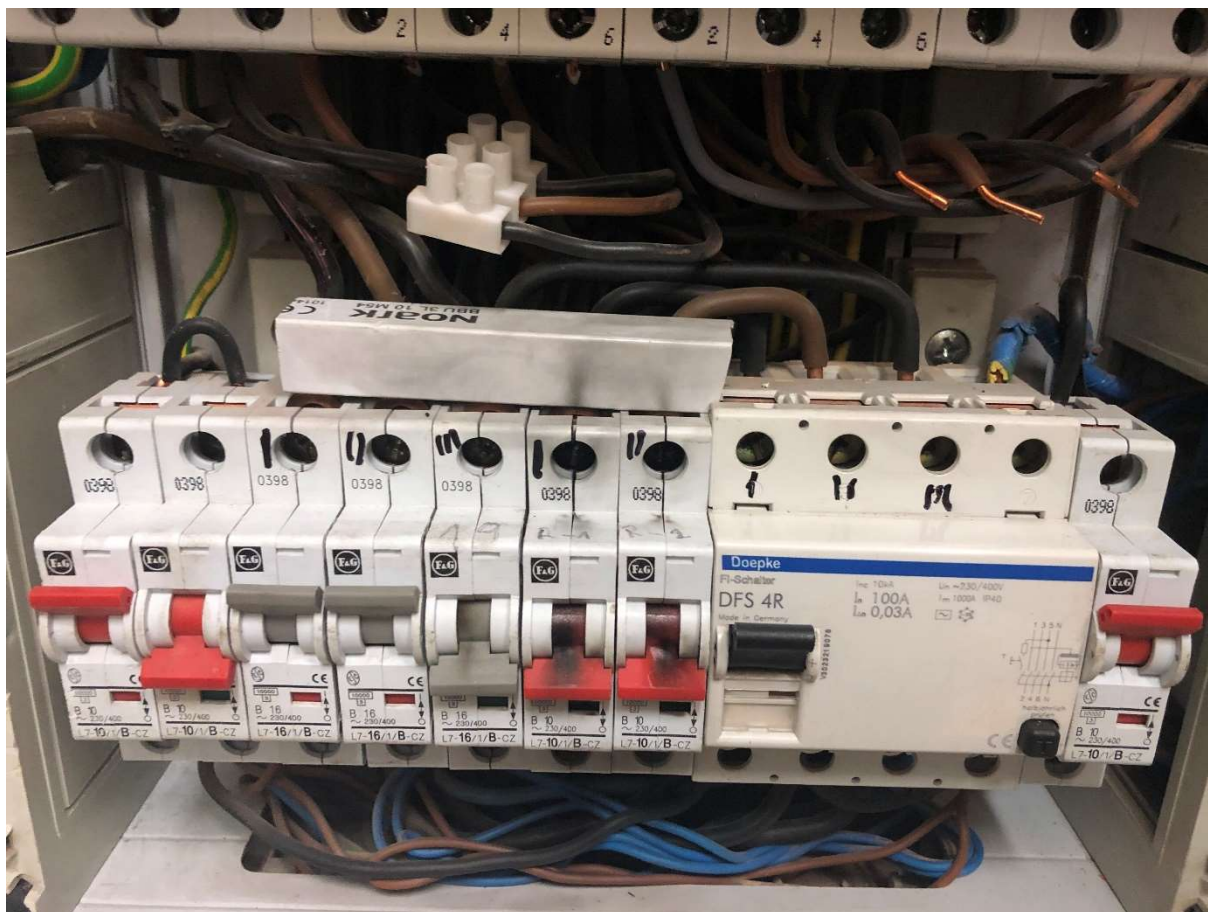
Obr. č. 21

**7. v důsledku zkratu na objednávkovém monitoru v 5.np budovy B došlo k vyhoření pojistkového jištění v kuchyni 5.np, budova B**
