Akce: Energetická úspora objektu ZŠ Olešská – Aktualizace PD**Popis: Zápis z prohlídky nosné konstrukce střechy nad tělocvičnou – žebříkové betonové panely**

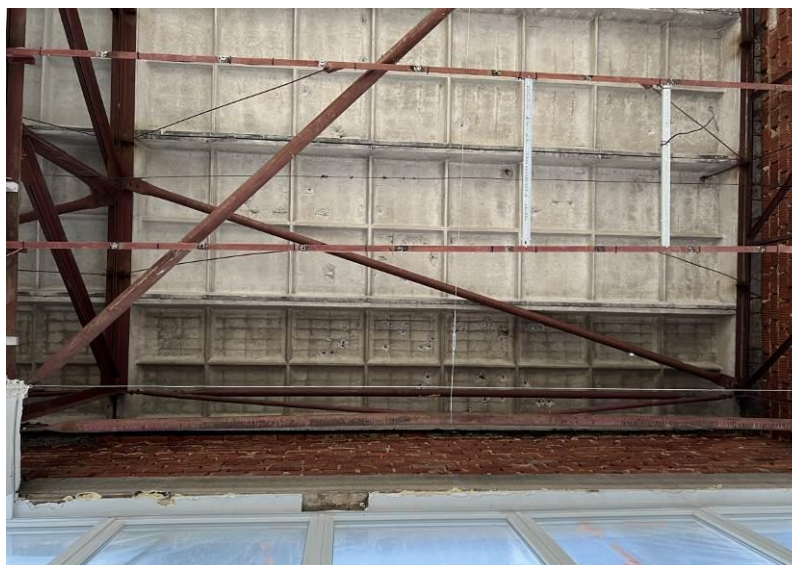
Obr. 1 Pohled na stávající střešní konstrukci

Poškození panelů odpovídá dlouhodobému působení vody na nosnou betonovou konstrukci, kdy do konstrukce střechy dlouhodobě zatékalo, nebo stále zatéká. Účinky vody se předpokládají i na ocelových příhradových vaznicích, protože poškození betonových panelů je na několika místech přímo nad ocelovými vazníky.

Krajní panel je nejvíce zasažen poruchami – množství otvorů v panelu, propsaná hlavní výztuž panelu.

- Odstranit stávající betonové panely
- Provést důkladnou kontrolu ocelových vazníků
- Na základě kontroly ocelových vazníků provést návrh jejich opravy
- Navrhnout novou konstrukci střechy – nahradit betonové panely trapézovým plechem
 - Na rozpon 6,0 m by mohl být použit např. TR 150/280-1,00 – nutno podrobně posoudit dle skladby střešního pláště a všech působících zatížení.

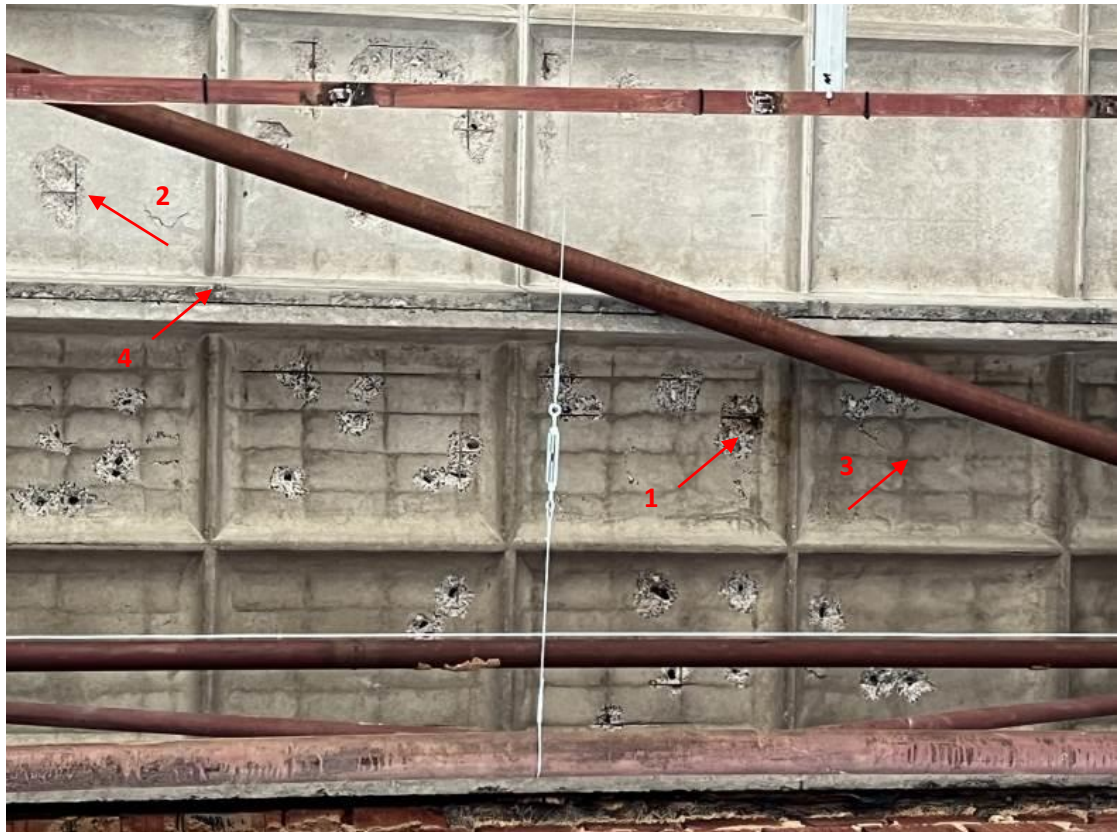
Obr. 2 Detailní pohled na stávající střešní konstrukci

1-Viditelné poškození krycí vrstvy betonu v místě otvorů, 2-odpadávající krycí vrstva betonu, 3-propsaná výztuž panelu, 4-poškození žeber panelu.

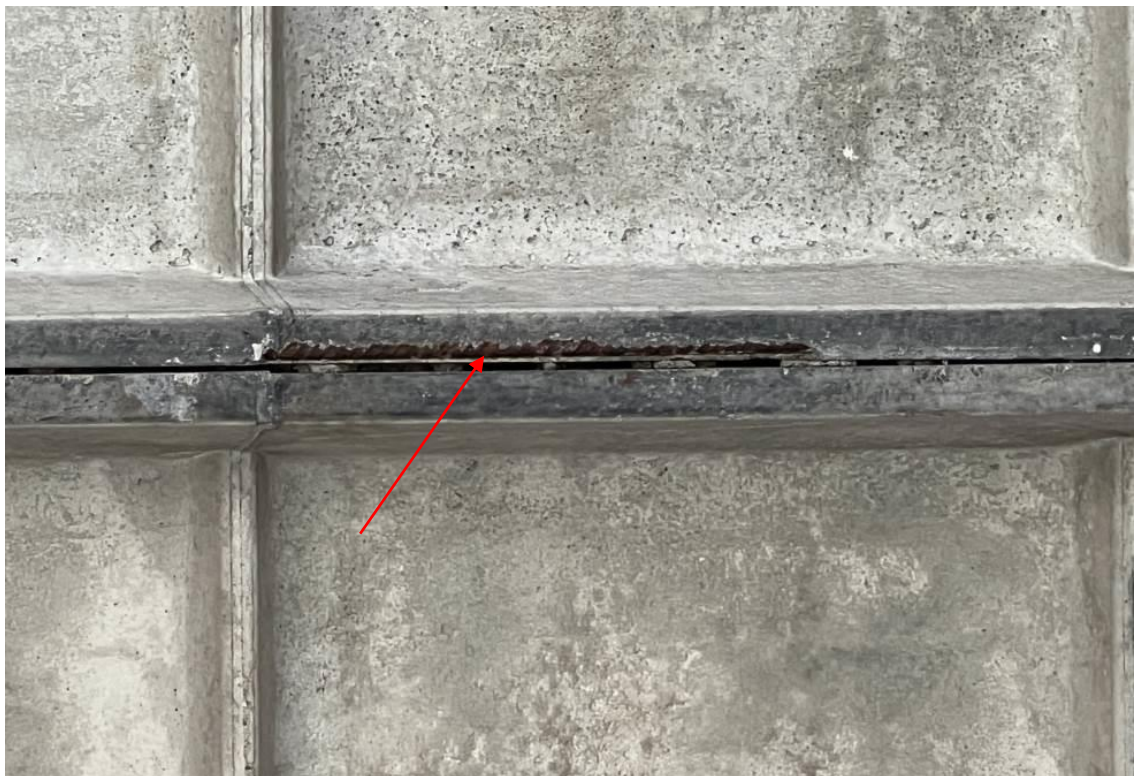
Obr. 3 Detailní pohled na stávající střešní konstrukci v místě poškozeného žebra

Odpadnutá krycí vrstva betonu, zkorodovaná hlavní výztuž.

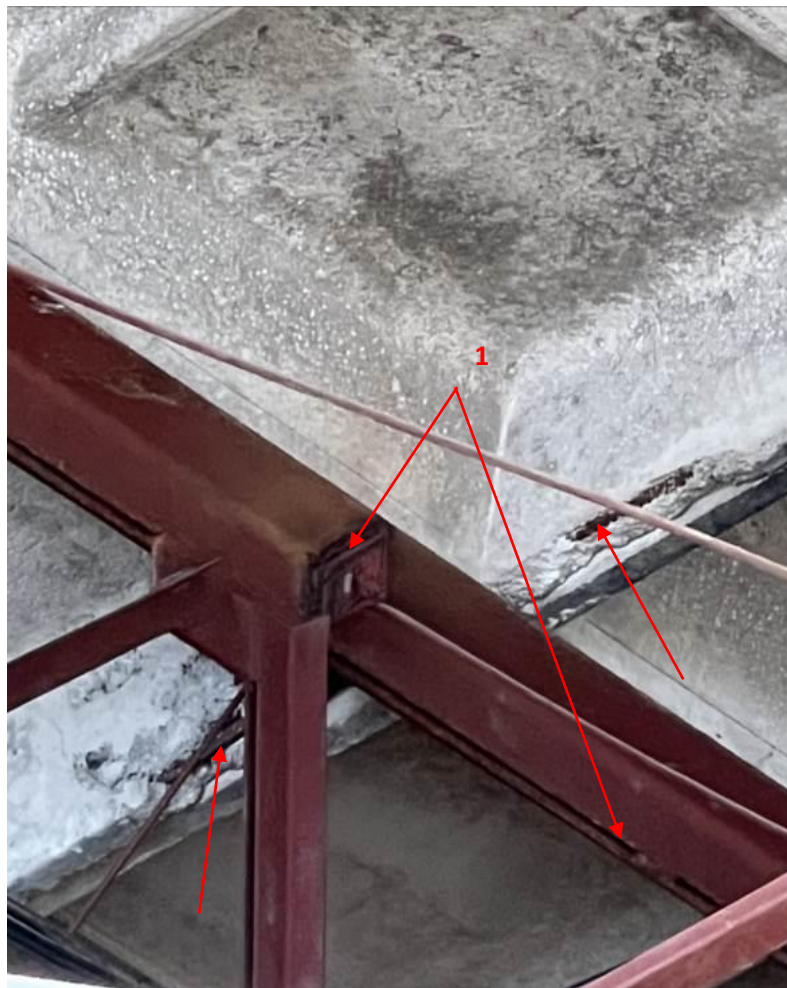
Obr. 4 Detailní pohled na stávající střešní konstrukci v místě poškozených žeber v místě uložení na vazník

Odpadnutá krycí vrstva betonu, zkorodovaná hlavní výztuž. 1-viditelná koroze ocelového vazníku.

V případě, že bude přímo rozhodnuto o výměně betonových panelů, což plně doporučuji, i tak navrhuji provést prohlídku ocelových vazníků, neboť i na ně negativně působila vlhkost a mohou být zasaženy korozí v místě zatékání. Tato kontrola také musí být provedena z vysokozdvizné plošiny.

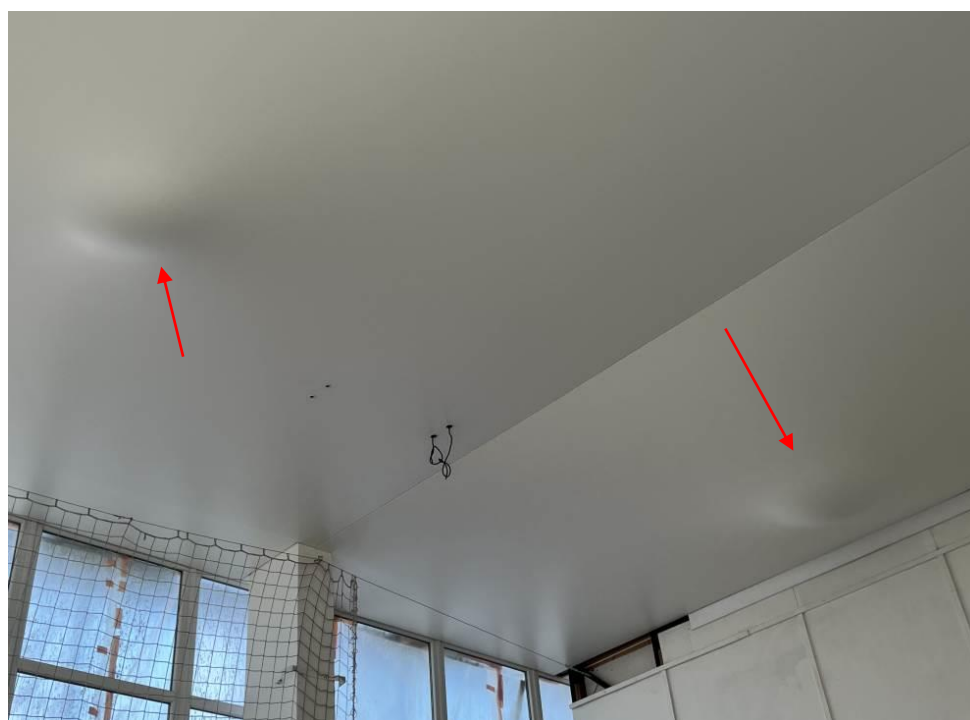
Obr. 5 Pohled na podhled s viditelnými bublinami s vodou
