Č.znal.den.: 2360/19/2017.

ZNALECKÝ POSUDEK

Stavebně technické a statické posouzení stavu budovy „Radnice Městské části Praha 10“, Vršovická ulice 1429/68, hlavní město Praha ke dni 20.5.2017.

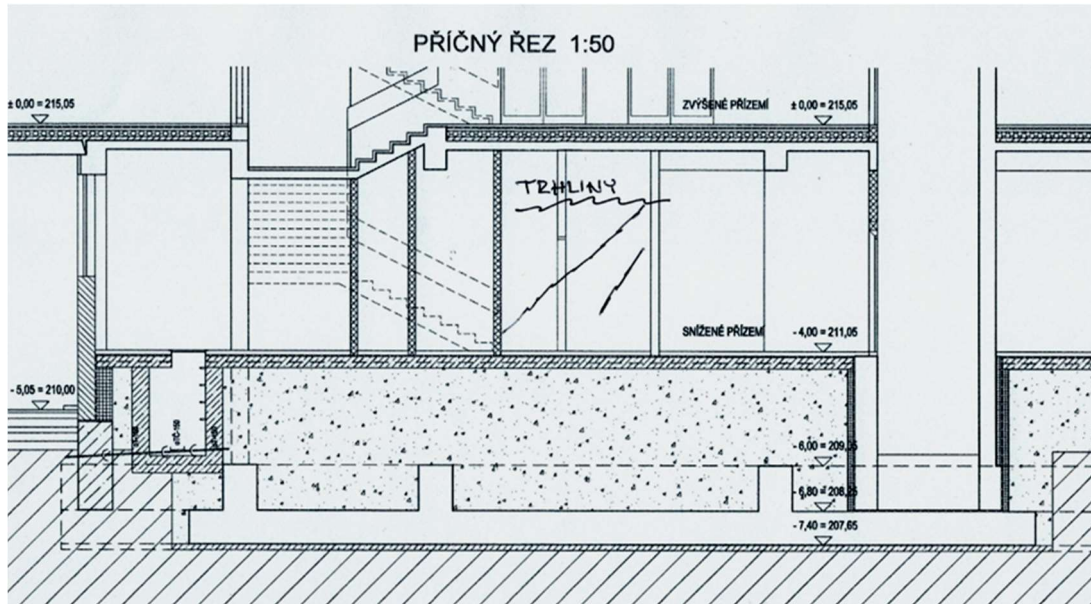
V letech 2009 až 2013 došlo ke vzniku trhlin ve zdivu sociálního zařízení v suterénu, sníženém přízemí, budovy „C”, (dilatační celek V). Zdivo příček obou sociálních zařízení bylo porušeno trhlinami. Trhliny byly vodorovné, svislé a šikmé, šířky v rozmezí 10 až 15 mm. Trhliny se postupně rozšiřovaly i do zdiva příček sociálního zařízení příslušejícího k vrátnici, viz skica:

Pokles zdiva příček a vznik trhlin byl způsoben sednutím násypu uvnitř budovy (hutněný štěrkopísek výšky 2,50 m). S tímto násypem samozřejmě poklesla i izolovaná betonová deska tl. 0,20 m vyztužená svařovanou sítí, na které jsou příčky založené. Zatékající odpadní voda z porušené kanalizace způsobila dlouhodobé sedání násypu uvnitř budovy. Tuto skutečnost potvrdila kamerová prohlídka stávajícího litinového kanalizačního potrubí. Kanalizace byla porušena hned na počátku řady, půdorysně v místě mezi WC mísou a výlevkou. Jednalo se o místo nejstaršího výskytu trhlin (z roku 1999).

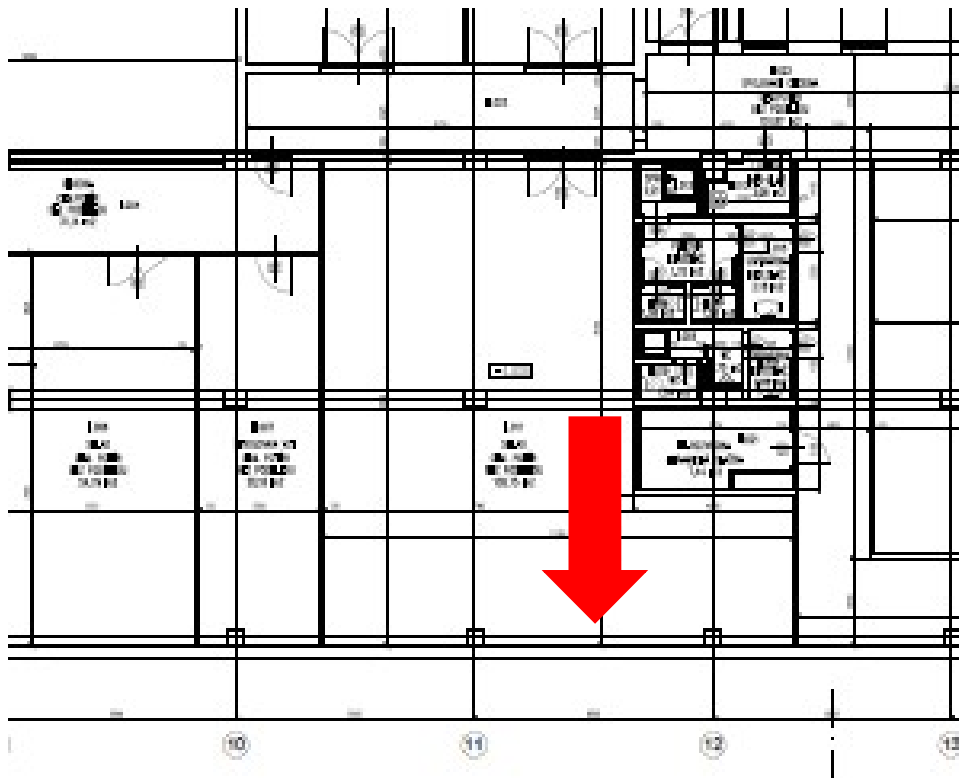
Železobetonové sloupy v nejnižším podlaží jsou nejvíce mechanicky namáhány a v některých místnostech jsou vystaveny stálému působení zatékající vody z teras. Terasy jsou pochozí, jejich vodotěsná izolace byla již několikrát opravována, dodatečně byla také původní dlažba překryta vrstvou lité živice. Přes tato opatření nosnou vodorovnou konstrukcí do nejnižšího podlaží stále zatéká. Voda působí degradaci nejen vodorovných nosných železobetonových panelů, ale proniká i částečně do železobetonových sloupů. Provedenou nedestruktivní zkouškou pevnosti betonu, v nejnižší části sloupu v řadě „11”, viz následující schéma, byla

ověřena jeho kvalita. Beton sloupu odpovídá pevnostní třídě betonu C20/25, návrhové pevnosti ve statickém výpočtu. Výsledek této nedestruktivní tvrdoměrné zkoušky je však ovlivněn zkarbonatovanou povrchovou vrstvou betonu. Skutečná pevnost může být tedy nižší.

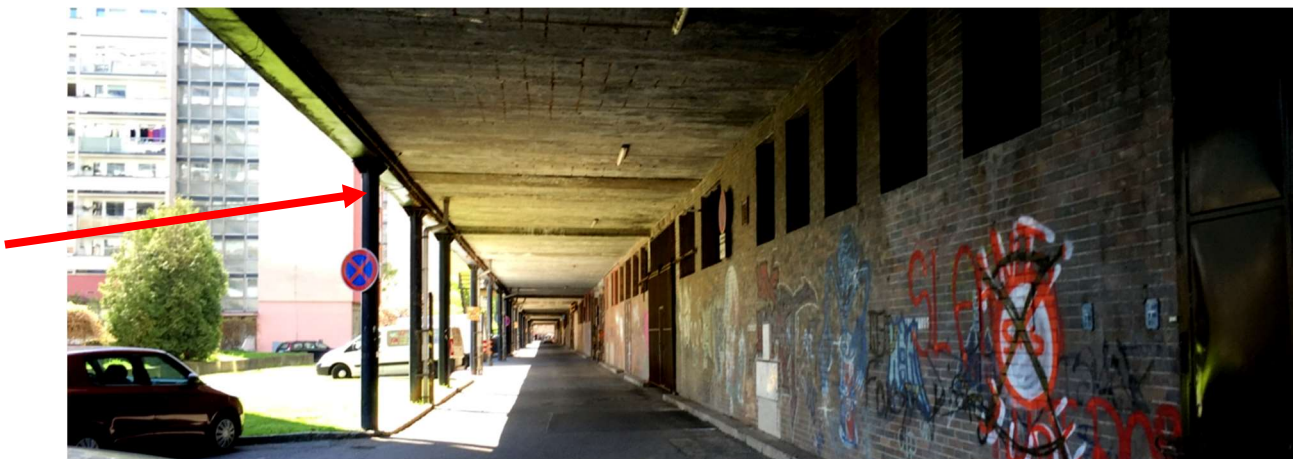
V části nejnižšího podlaží jsou i nosné ocelové sloupky. Nosný profil ocelových sloupů je kryt většinou opláštěním, ocel není vidět. Tam kde je ocel viditelná je zřejmé, že je natřená a zajištěná proti korozi, viz následující fotografie ocelových sloupů pod jižní terasou:

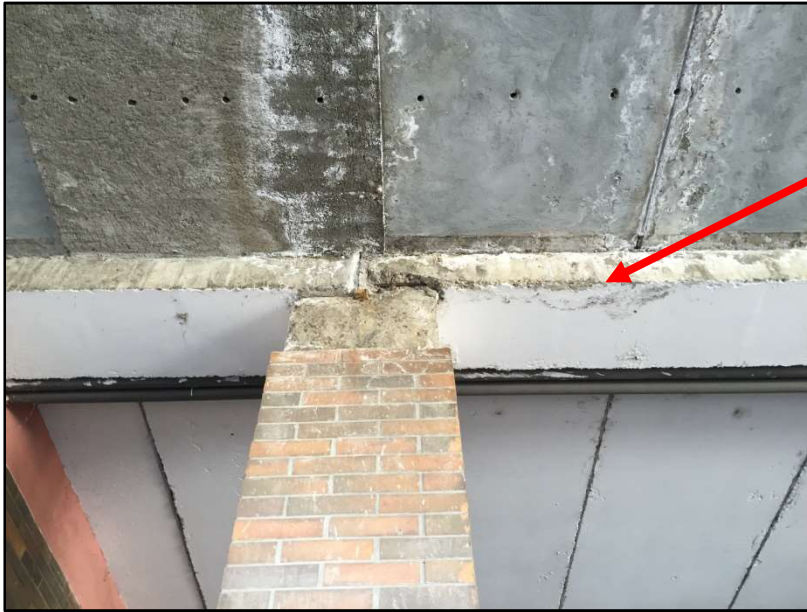
V části pod jižní terasou jsou v jejím půdorysném rozšíření pro zásobování železobetonové sloupky obezděny a obloženy cihlami lícovkami. U zhlaví těchto sloupů je viditelný průsak vody z terasy; přes vodorovné nosné panely do sloupů. U těchto zhlaví dochází ke karbonataci betonu, oxidem uhličitým a chloridovými ionty (obsahují je rozmrazovací soli). Kombinací účinků chloridů (znečištění, posypová sůl) a karbonataci se pH betonu snižuje až na hodnotu 9. Při této hodnotě již dochází k poškozování výztužných armatur,

k jejich korozi a zvětšování objemu, což vede k narušování betonu a ztrátě pevnosti ocelové výztuže. Podle normy ČSN EN 206-1 se koroze betonových armatur objevuje ve chvíli, kdy míra propouštění chloridů přesahuje 0,4 % hmotnosti cementu. Beton má obvyklou hodnotu pH 13, což představuje přirozenou ochranu armatur před korozi. Na obrázku typického zhlaví železobetonového sloupu je vidět, že zatím k narušení betonu zde dochází pouze povrchově.

Závěr: svislé nosné konstrukce nevykazují žádné výrazné poruchy. Zhlaví nosných železobetonových sloupů pod jižní terasou však bude nutné co nejdříve ošetřit vysprávkovou maltou na beton, (např. typu Weber.rep surface). Materiály tohoto typu se vyznačují snadnou aplikací a jsou určeny k vysprávkám betonu, k ochraně proti korozi a k povrchové úpravě. Stav svislých nosných konstrukcí je ze stavebně technického hlediska dobrý. Jejich životnost bude po navržené opravě zhlaví sloupů pod jižní terasou minimálně 100 let.

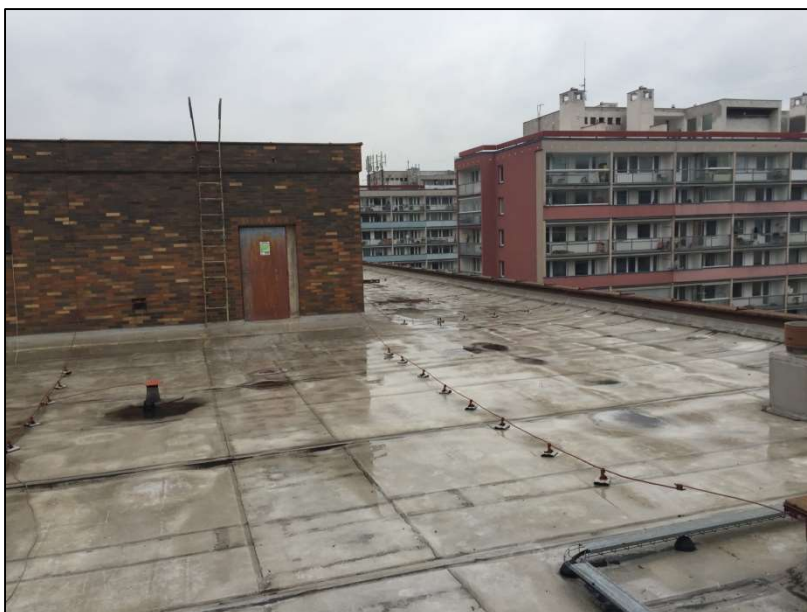
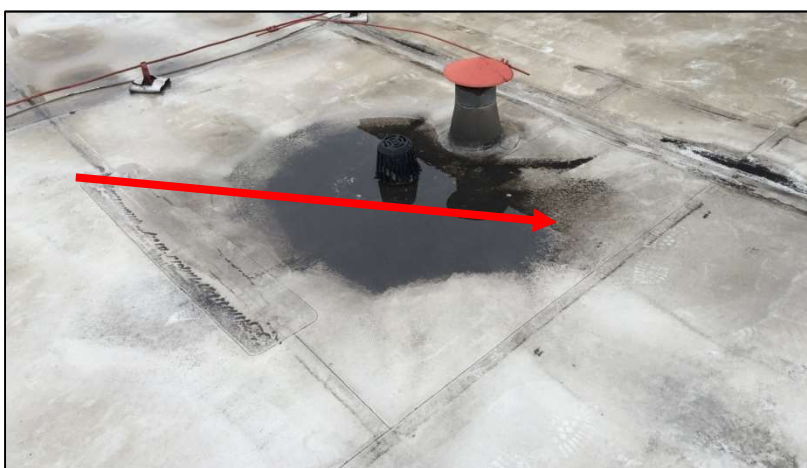
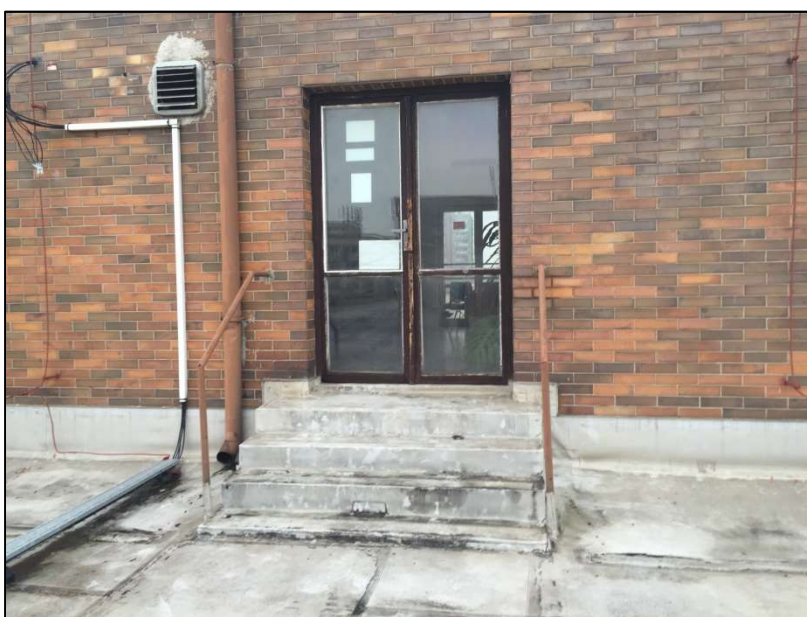
Současný stav nosných částí střechy, i vodotěsných izolací střechy je dobrý. Nikde nejsou pozorovány průsaky střechou. Napojení vodotěsné izolace na odpadní střešní guly není však provedeno ve správném, dostatečném spádu a tvoří se tam po dešti louže, viz obrázek:

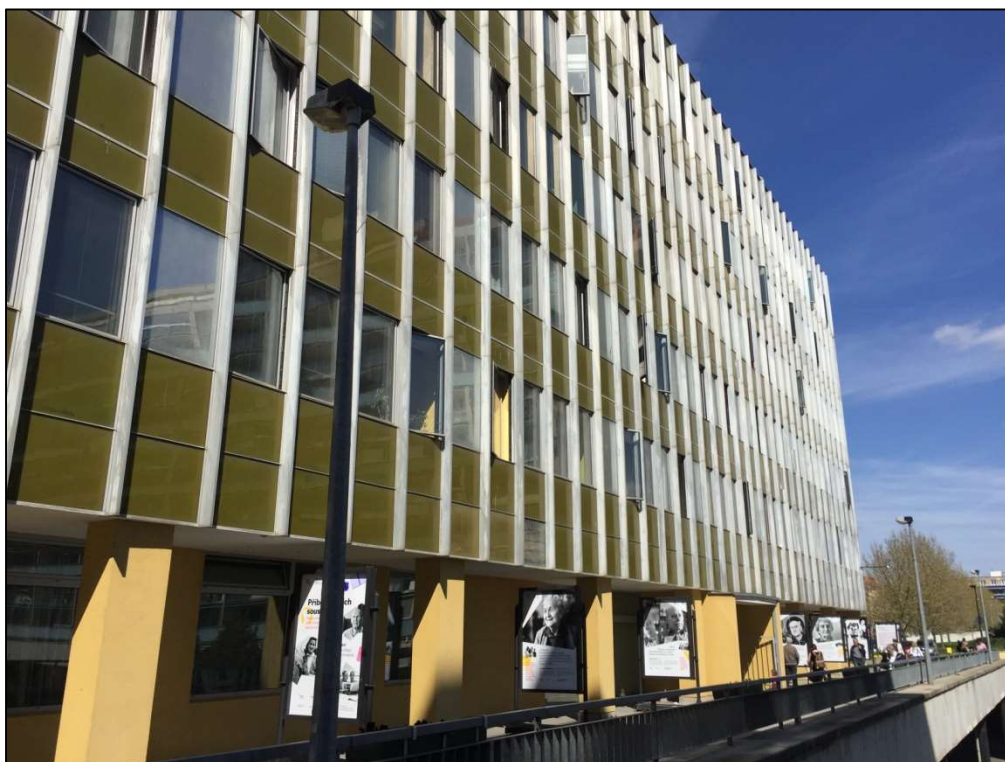
Z laboratorního posouzení vyplynulo, že ve fasádních boletických panelech je azbest. Zkouškou však nebylo stanoveno jeho množství. Zda odpovídá, nebo neodpovídá platné normě. Z toho vyplývá, že pro přesné stanovení obsahu azbestu v boletických panelech bude nutné provést zkoušku novou, přesně dle dikce zákona. To znamená, že zkušební laboratoř odebere sama vzorky z objektu, které bude dále hodnotit. Boletické panely použité na fasádě budovy „Radnice Městské části Praha 10“ mají tuto skladbu: okenní rámy jsou vloženy do ocelové konstrukce, která tvoří nosnou kostru celého systému panelů. Vlastní dílce jsou zavěšeny do rektifikačních kotev, které jsou součástí systému a jsou zakotveny do nosných prvků železobetonového skeletu. Způsob a stav tohoto zavěšení při běžném způsobu provozování budovy nevykazuje žádné závady a nevyžaduje v případě ponechání této „kostry“ pro následné nové prvky opláštění žádné úpravy. Vlastní panely jsou mezi sebou rektifikovány a částečně dozajištěny svislými hliníkovými prvky - lamelami, které tvoří do jisté míry charakteristický architektonický prvek celé fasády.

Pohled na fasádu z Boletických panelů.

Z výše provedené analýzy stavebně technického stavu Boletických fasádních panelů jednoznačně vyplývá, že je nutná jejich výměna. Boletické panely nesplňují současné požadavky na tepelný prostup pláště fasády, viz ČSN EN ISO 6946. Jejich výměna pro zmenšení tepelných ztrát budov zásadní. Panely mohou navíc obsahovat zvýšené množství azbestu, které nebylo dosud hygienickou stanicí stanoveno. Z toho vyplývá, že nelze jednoznačně určit způsob jejich nezávadné výměny, která by odpovídala platným hygienickým předpisům. Za tohoto stavu je stavební postup výměny Boletických panelů následující:

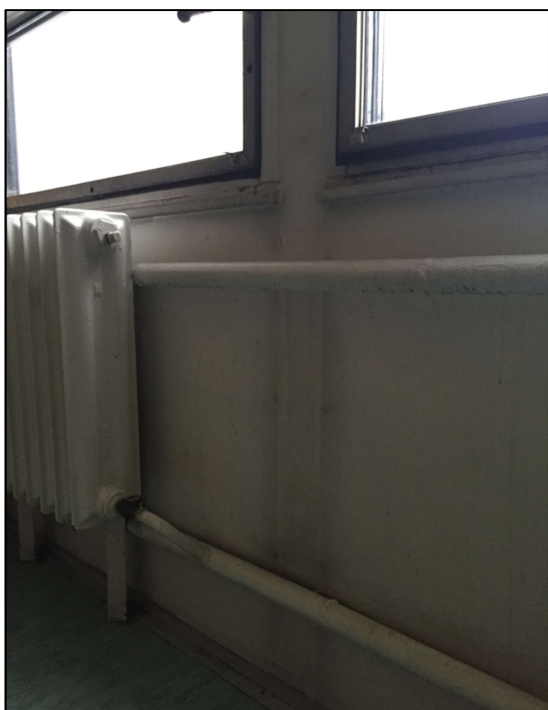
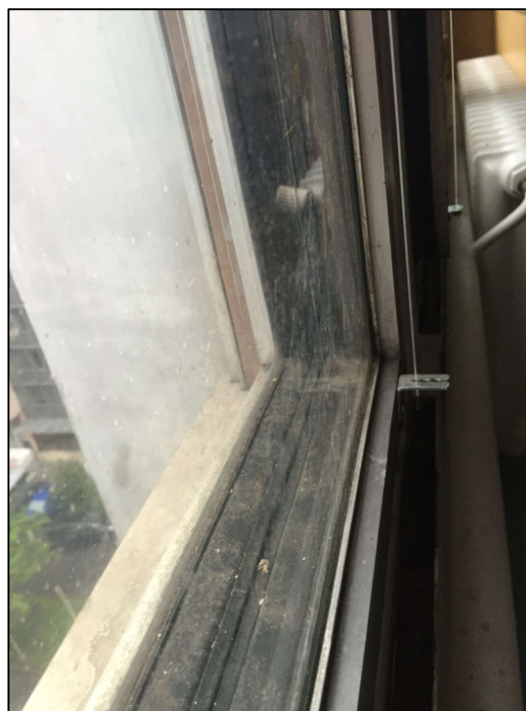
Vnitřní pohled na Boletický panel.
Detail uložení otočného okna.

Vlastní okenní prvky Boletických panelů mají skladebný rozměr $1100 \times 1800 \text{ mm}$ a jsou otočné kolem svislé osy. Okna vykazují mnoho technických nedostatků, většinou způsobených jejich stářím a nekvalitním zpracováním. Jejich izolační schopnost je minimální, okna nedovírají, na některých místech je není možné zcela dovřít, někde zase naopak nejdou otevřít. Pryžové těsnění na oknech je zpuchřelé a místy částečně chybí. Vzniklá enormní infiltrace, která významným podílem přispívá k celkovým značným tepelným ztrátám. Netěsnými okny na mnoha místech do budovy zatéká. Zvukově izolační schopnosti oken jsou minimální. **Vzhledem ke špatnému konstrukčnímu stavu oken je nebezpečné s nimi v některých případech manipulovat. Došlo dokonce k případu, že se okno uvolnilo a křídlo vypadlo z budovy na chodník u budovy do Vršovické ulice. Podobná nehoda se vzhledem k celkovému technickému stavu oken může opakovat. Okamžitá výměna oken je nutná!**

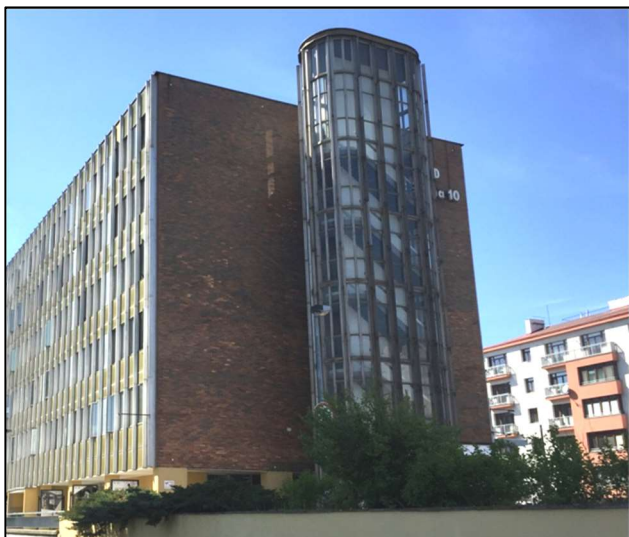
Další kategorií venkovního opláštění jsou samostatně stojící úniková schodiště na

východním a západním konci areálu. Ty je nutno sanovat zejména z pohledu výrazného dožití hlavních konstrukčních částí jak z technické, tak i morální životnosti. Místy hrozí reálné riziko vypadnutí některých prosklených částí s přímým ohrožením chodců v komunikačních prostorech schodiště. Stav únikové cesty, pro případ nutnosti využití k úniku lidí z budov, neodpovídá současným legislativním požadavkům. Vzhledem k striktním požadavkům stávajících norem o požární bezpečnosti, (ČSN 730810, ČSN 730831, ČSN EN 13501-1 +A1), je nutné tyto části konstrukce sanovat.

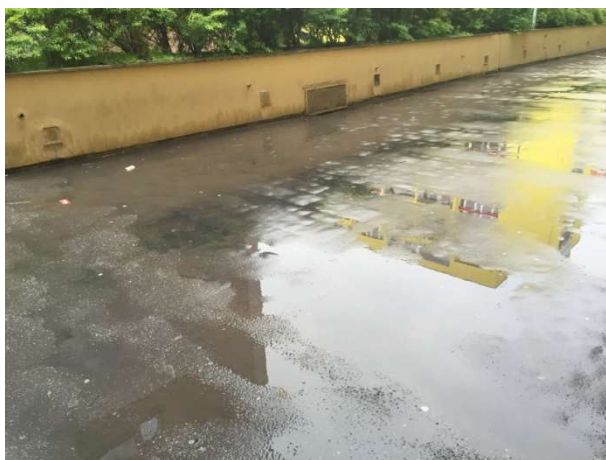
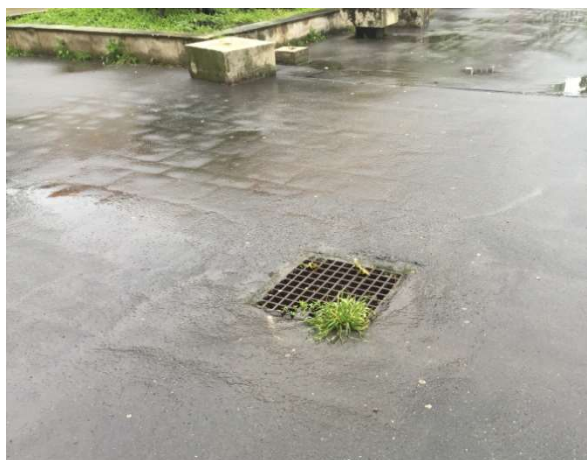
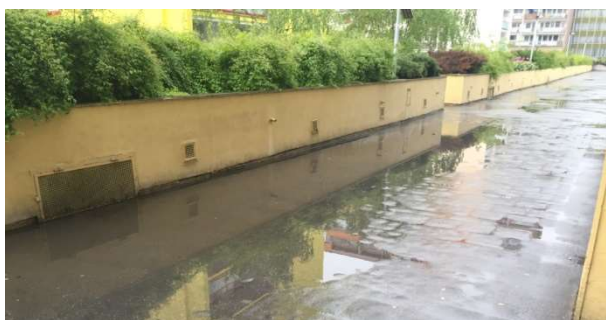
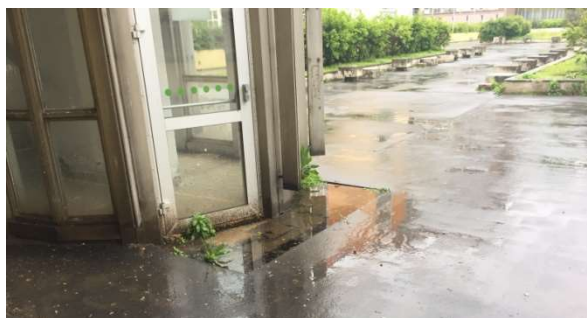
Vstupní terasy jsou v mimořádně špatném technickém stavu. Ten je zdokumentován na následujících fotografiích:

Z fotografií je zřejmé, že i poslední úpravy vodotěsných izolací na terasách nevedly k jejich úspěšnému svedení dešťové vody do gul, které jsou napojeny na stávající vnitřní kanalizaci. Je to způsobeno nejen nerovným povrchem pod nejvyšší vrstvou živice, ale i jejím stárnutím a vznikem mikroskopických trhlin. Ty způsobují, že je voda dostává do nižších vrstev terasy, odkud proniká až do nosných železobetonových

- I. sejmout stávající vyrovnávací vrstvy terasy až na horní úroveň nosného železobetonového panelu,
- II. provést dokonalou vodotěsnou izolaci, např. hydroizolační fólií z měkčeného PVC,
- III. položit svrchní pochozí vrstvu teras, např. kamenné desky, betonové desky, živičný povrch apod.
- IV. teprve po těchto úpravách lze přistoupit k opravě nosných stropních desek. To je odstranění provizorních podstropních konstrukcí, jejichž smyslem je zachycovat protékající vodu skrz stropní konstrukci, zejména v budově „B”, viz fotografie. Suterénní prostory pod budovou „C” jsou právě z důvodů masivního zatékání nepoužívané.

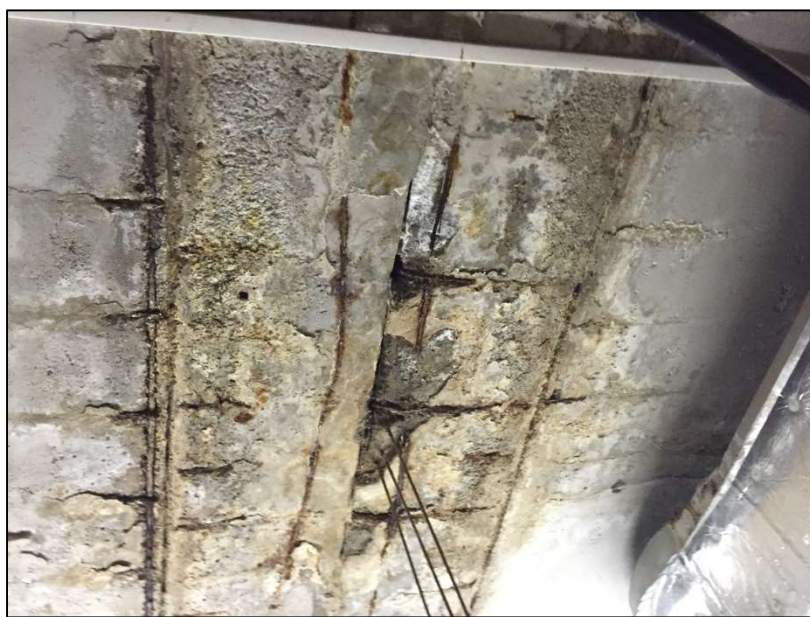
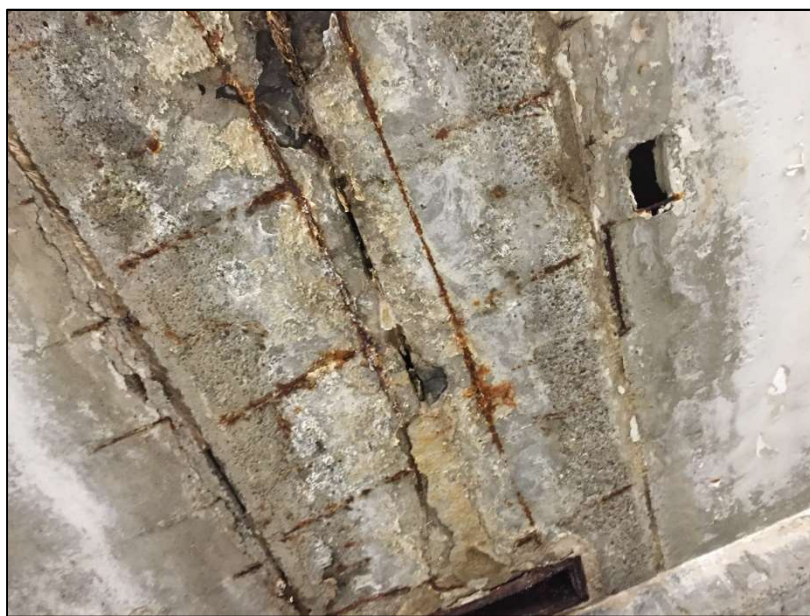
panelů. Voda při větším průsaku se dále dostává panelem až na jeho spodní hranu, (viditelná plocha panelů ve spodním podlaží). Tam při větších deštích odkapává přímo na podlahu sklepů, nebo se soli v ní přítomné srážejí na spodním povrchu panelu. Během doby dochází dále k odpadávání krytí vrstvy betonu pod výztuží. Výztuž je postupně odhalována a tím dochází k její atmosférické korozi a zmenšování průměrů výztužných drátů u spodního okraje panelu. To je opět názorně vidět na následujících fotografiích stropu nejnižšího podlaží:

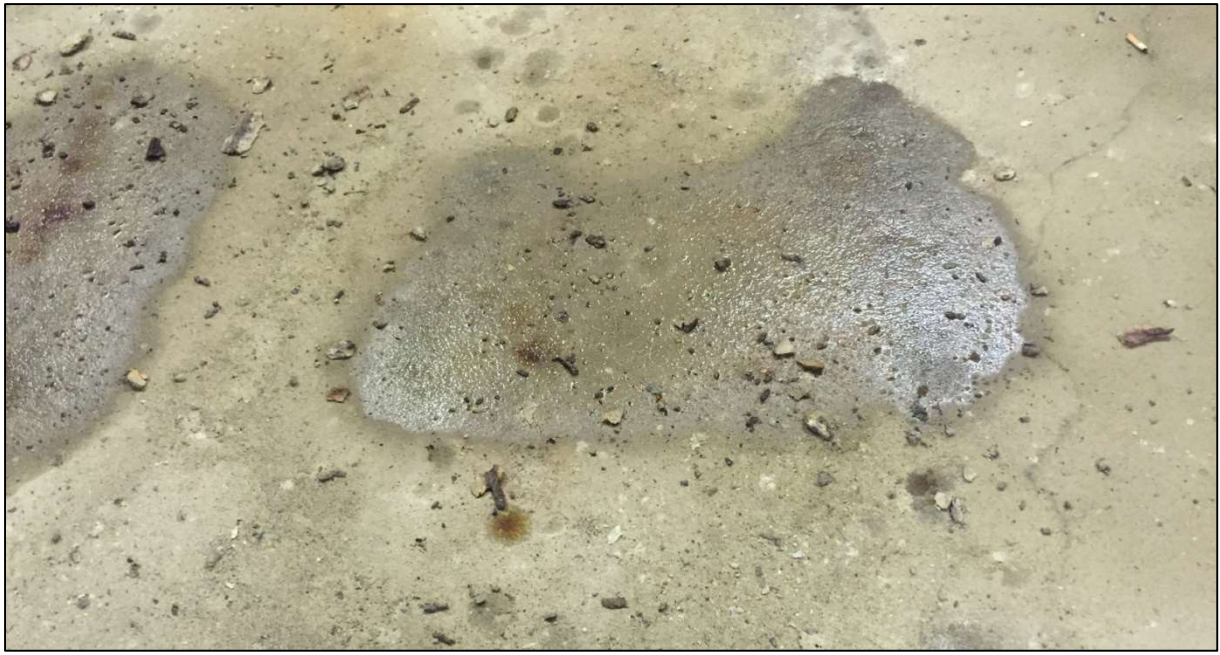
Při větších deštích je průsak vody tak silný, že voda přímo odkapává až na betonovou podlahu nejnižšího podlaží. Tam se tvoří louže a vody dále proniká nášlapnými vrstvami do spodních vrstev podlahy, dostává se až na vodotěsnou izolaci. Vodotěsná izolace je v podlaze osazeno proto, aby zabránila průniku vody z podloží a nikoli, aby bránila průsakům vody z podlahy. Louže na povrchu podlahy nejnižšího podlaží při dešti:

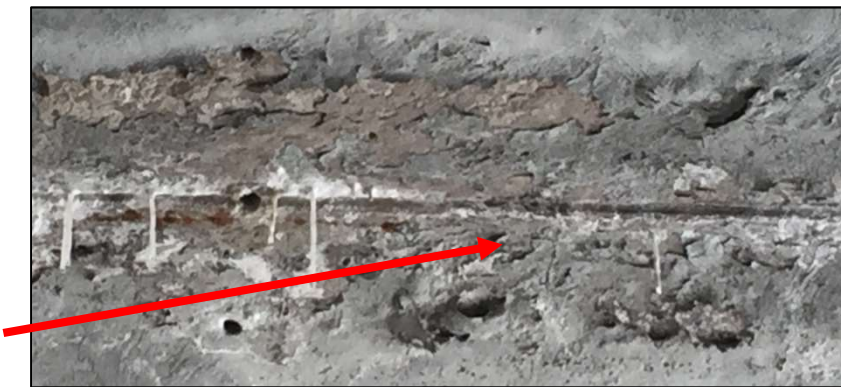
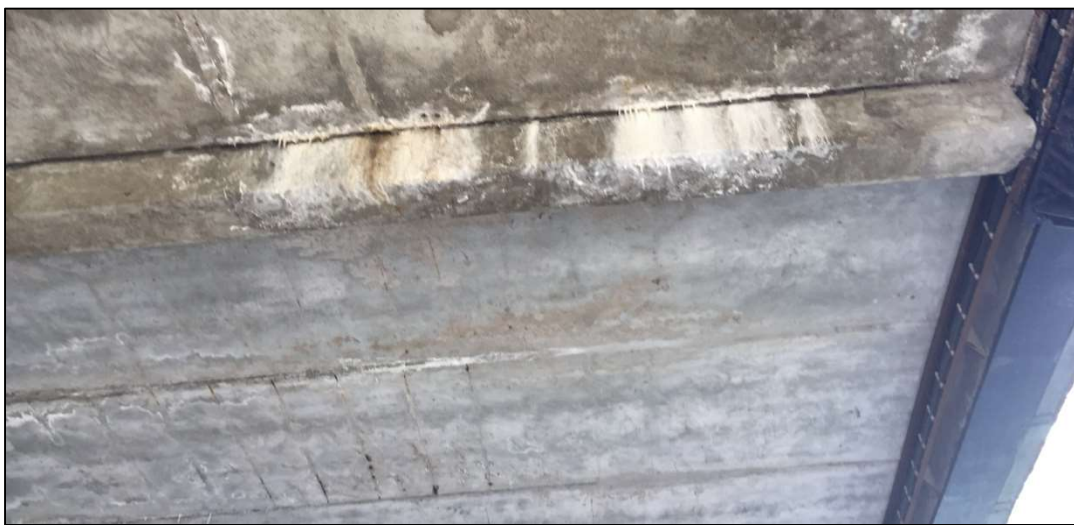
Voda, která shora vnikla do podlahy nemůže přes její vodotěsnou izolaci klesat, shromažďuje se v podlaze a při suchu se odpařuje do volného suterénního prostoru. Tím dochází k následné erozi, druhotnému rezavění odhalené betonářské výztuži na spodním povrchu betonových panelů. Tento postup degradace nosných panelů probíhá nejen pod severní terasou, ale i pod terasou jižní, viz následující fotografie stropu pod jižní terasou:

Stupeň degradace ocelové výztuže je dosti pokročilý, viz vysrážené vápenné stalaktity v mezerách mezi panely. Již v roce 1996 provedl statik Prof.ing. Tomáš Vaněk, DrSc. návrh na opravu spodní výztuže panelů. Ve své zprávě z 30.4.1996 konstatoval, cituji: „Úprava stropních železobetonových konstrukcí v prostorách suterénu:

Mezi rokem 1996 a 2017 došlo k tomu, že není nutné „odstranit narušené krycí vrstvy stropů”, protože tyto vrstvy již vlivem postupující degradace odpadly samy. Tím se snížila staticky účinná vrstva betonu, následně došlo vlivem rezavění ke zmenšení průřezu výztužných ocelových vložek, a únosnost panelů se snížila. To se projevuje na znatelných průhybech panelů. Kvalita betonu stropních panelů v poškozených místech byla ověřena nedestruktivní zkouškou. Tu provedl ing. Milan Rvdval z oddělení experimentálních a měřících metod Kloknerova ústavu ČVUT v Praze, viz příloha posudku. Nedestruktivní zkouškou bylo prokázáno, že kvalita betonu odpovídá předpokladům statického výpočtu, (beton třídy B 20/25). Spodní krycí vrstvy betonu pod výztuží jsou odpadané, tím je zmenšena statická výška průřezu panelu a jeho únosnost snížena. Navíc vlivem karbonizace betonu není zaručeno, že jeho pevnost je po celé výšce panelu dostačující.

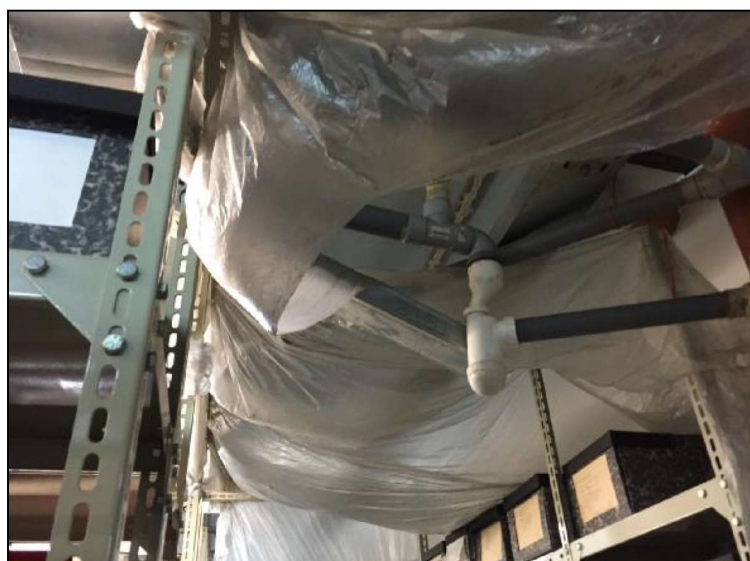
Provizorní podstropních konstrukce, která zachycuje protékající vodu ze stropních panelů do prostor spodního podlaží budovy „B”.

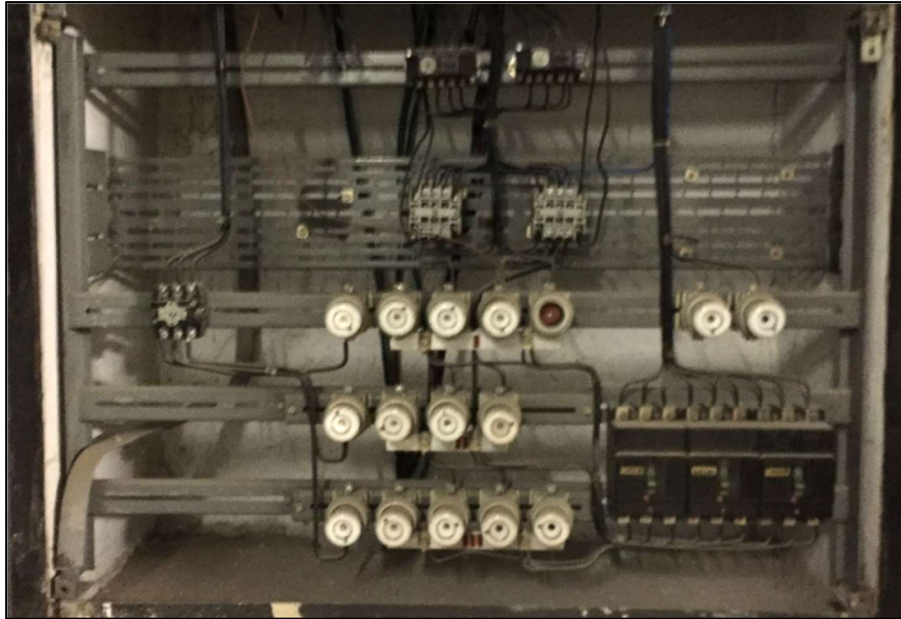
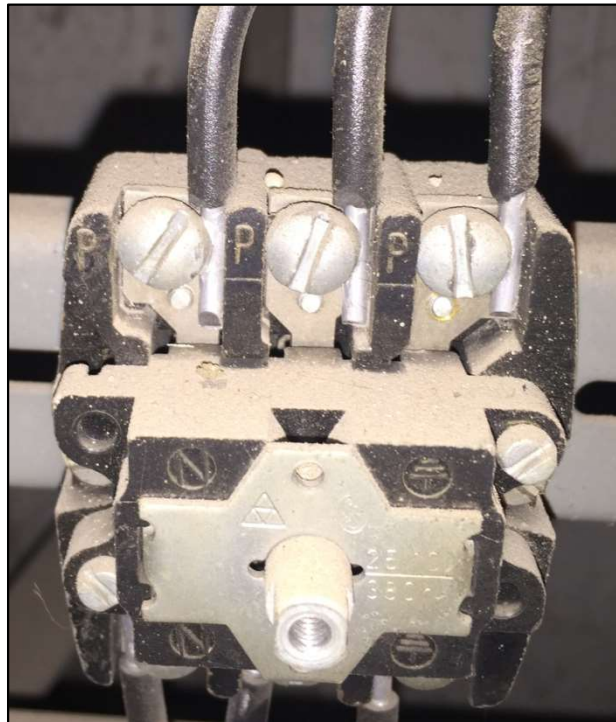
Elektro: rozvody elektro jsou původní, provedené ještě v hliníkových vodičích ze stávající rozvodny el. energie v nejnižším podlaží budovy „A“. Stávající příkon je vyhovující. Světelné rozvody a zásuvkové rozvody jsou původní. Umístění jednotlivých rozvodných skříní odpovídá současným požadavkům. Hlavní problém hliníkových rozvodů elektro je v tom, že v zásuvkách musí být kontakty průběžně kontrolovány, aby nedošlo k jejich vypálení. To je zvláště nebezpečné při zapojení počítačů ke stávající elektrické síti. Rozvaděče jsou ještě pojistkové, původní, viz následující fotografie:

Typický pojistkový rozvaděč s hliníkovými vodiči.
