REKONSTRUKCE RADNICE MĚSTSKÉ ČÁSTI PRAHA 10

Zadávací studie pro potřeby výběru zpracovatele projektových prací a inženýrské činnosti

SUNCAD, s.r.o.

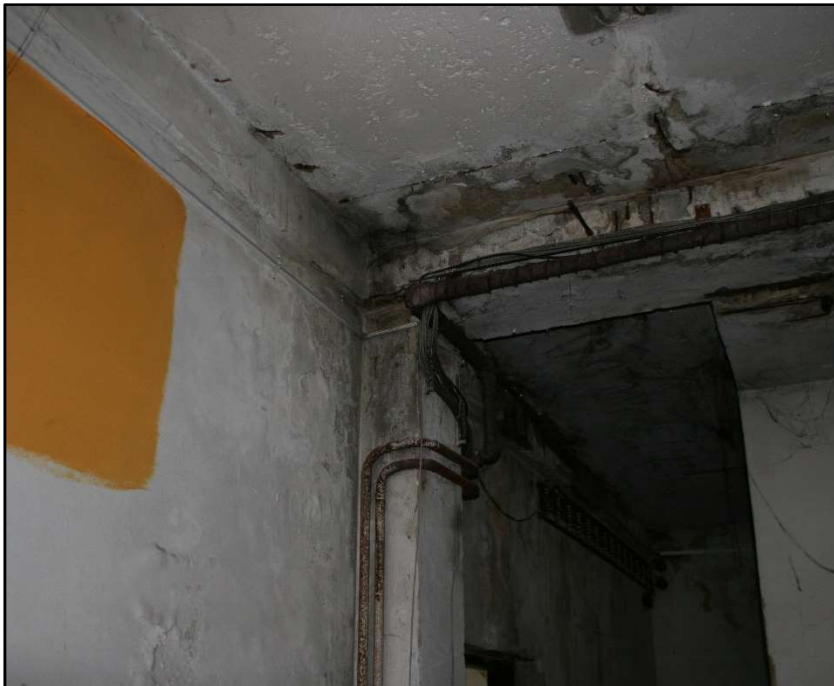
sloupy v podzemním podlaží jsou však vystavovány působení vody (včetně chloridů – v minulosti z posypu chodníků), která do konstrukce zatéká přes terasy. Prozatím je převážná většina sloupů porušena pouze povrchově přibližně v jejich horní třetině.

Z fotografií je zřejmé, že zatékající voda z teras poškozuje krycí vrstvy výztuže sloupů. Další působení vody by mohlo mít za následek nežádoucí degradaci vedoucí ke snížení jejich únosnosti, což by mohlo vést ke katastrofě v podobě zřícení části terasy či dokonce samotné budovy. Je tedy nutné nejdříve vyřešit problematiku zatékání vody z teras a následně opravit poškozené sloupy.

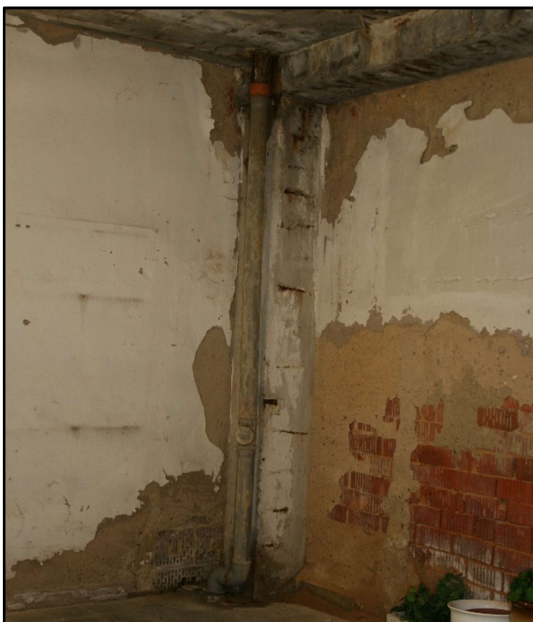
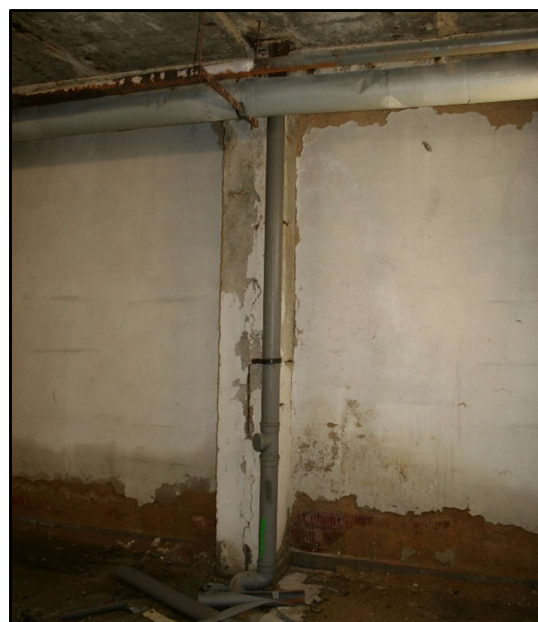
U některých sloupů již však došlo ke ztrátě krycí vrstvy a odhalení výztuže, která je již zkorodovaná vlivem působící vody.

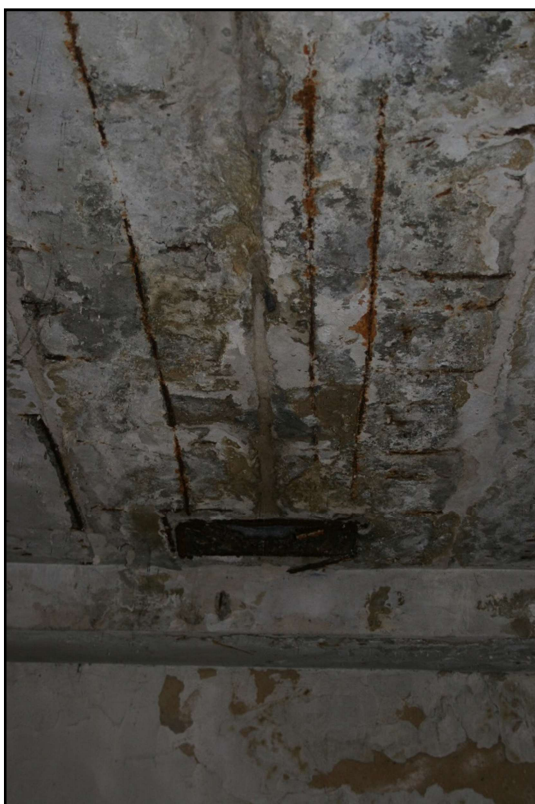
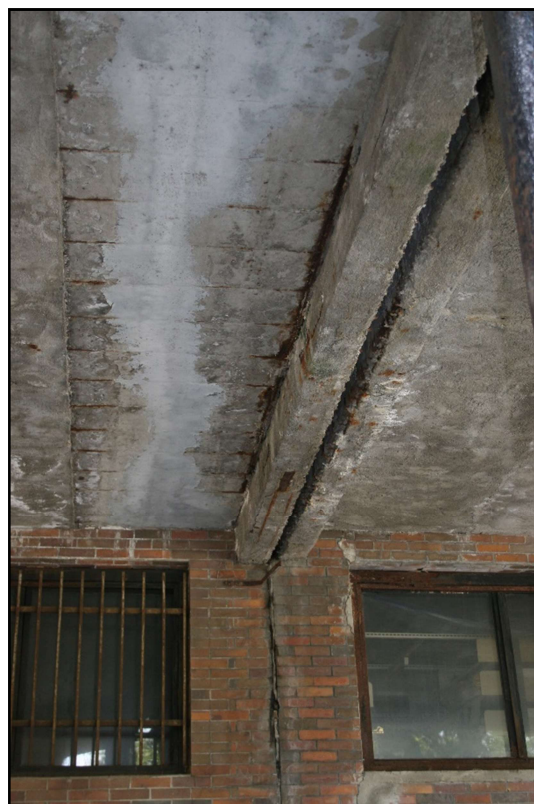
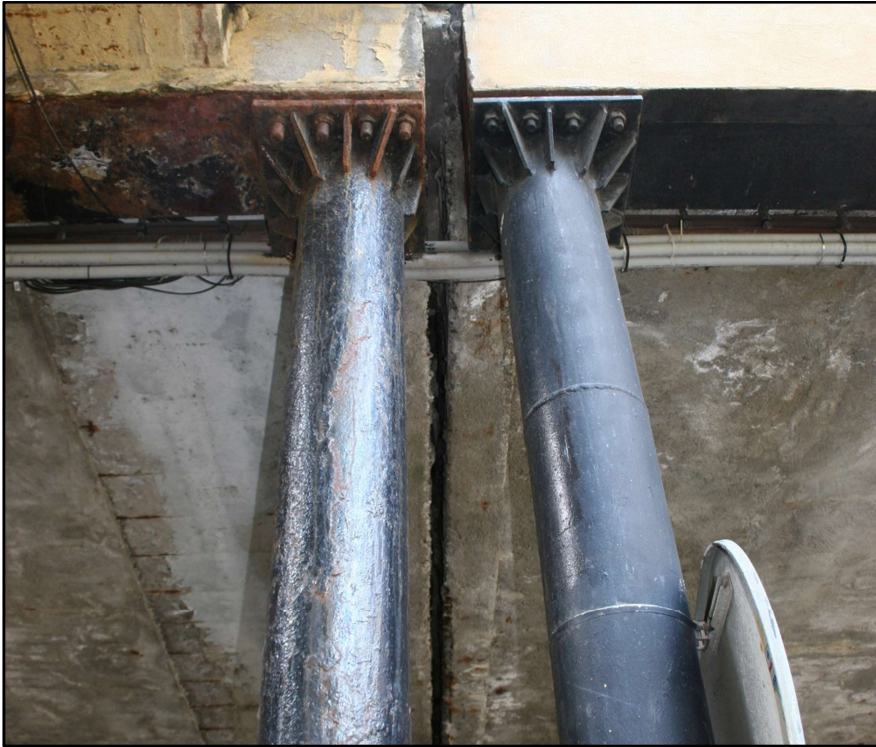
Mimo podzemního podlaží nevykazují panely poškození. Panely jsou v podzemním podlaží vystavovány vodě, které protéká skrze skladbu teras. Voda se tak vsakuje dále do panelů. Tím, že jsou panely dutinové, je umožněno vodě protékat také do panelů, které jsou kryté nadzemními podlažími. Průsak vody do panelů způsobuje, že se poškozuje výztuž panelů (rezaví a zvětšuje svůj objem) a to má za následek poškození a dokonce ztrátu krycí vrstvy výztuže na spodní straně panelu. Tato výztuž je ze statického hlediska nejpodstatnější. Její poškození je tedy nežádoucí a může zapříčinit i kolaps panelu. Voda rovněž poškozuje průvlaky.

Některé panely jsou již výrazně poškozeny. V minulých letech došlo u těch nejvíce poškozených k opravě krycí vrstvy. Ovšem některé opravené panely dnes opět vykazují poškození. Nejvíce jsou poškozeny panely, které jsou vystavovány přímo - tzn. ty, které tvoří terasy. U těchto panelů by vzhledem k jejich poškození byla bezpečnější jejich výměna. Poté je nezbytné opravit hydroizolaci teras a následně opravit spodní stranu méně poškozených panelů a průvlaků.

Panely pod nadzemními podlažími jsou poškozeny méně. Před jejich opravou je rovněž nezbytné opravit hydroizolaci teras. Poté se opraví spodní strany poškozených panelů a také průvlaků. Bez vyřešení zatékání přes terasy by opravy panelů a průvlaků neměli význam, neboť by docházelo k jejich dalšímu poškození.

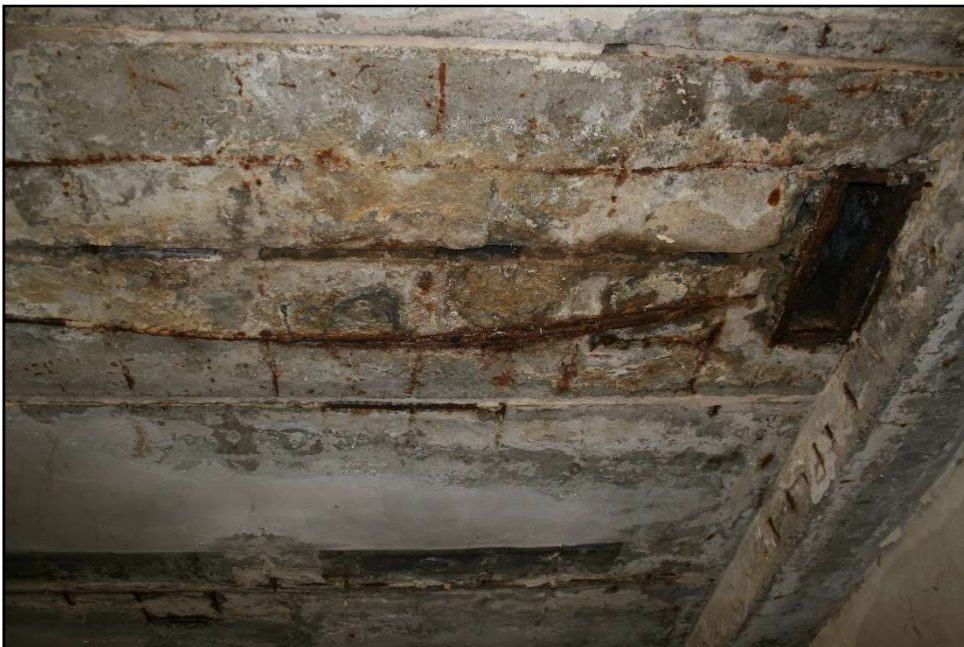
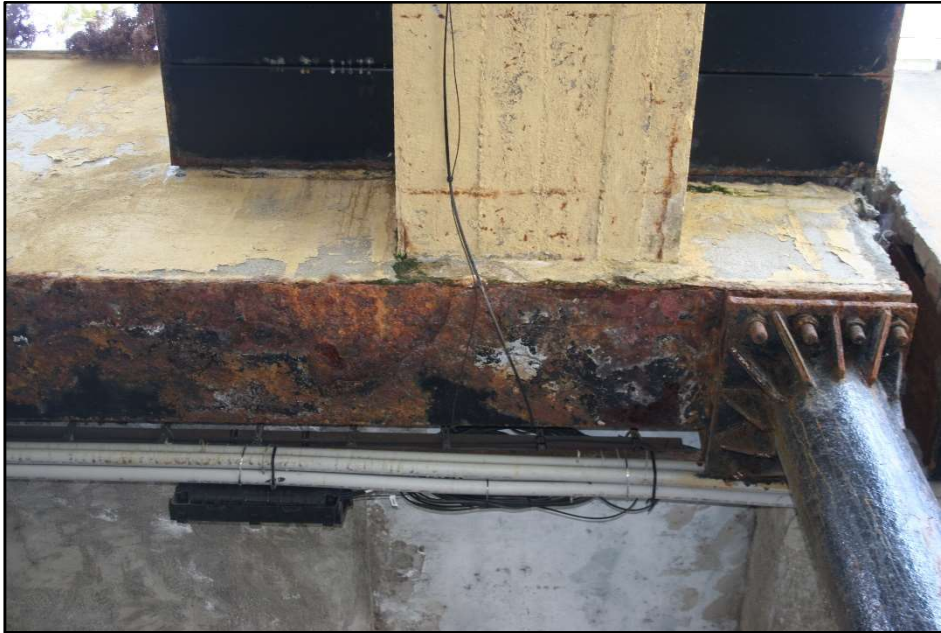
Na jižní straně jsou terasy nesené ocelovými sloupy. Panely terasy jsou na sloupy uloženy přes ocelové profily. Tyto ocelové prvky byly v minulosti opatřeny nátěrem proti korozi. Neustálé vystavení vody protékající z teras mělo však velmi negativní dopad a tudíž ani nátěr neochránil ocelovou konstrukci před korozí.

Ocelovou zkorodovanou konstrukci je doporučeno vyměnit a opatřit nátěrem proti korozi.

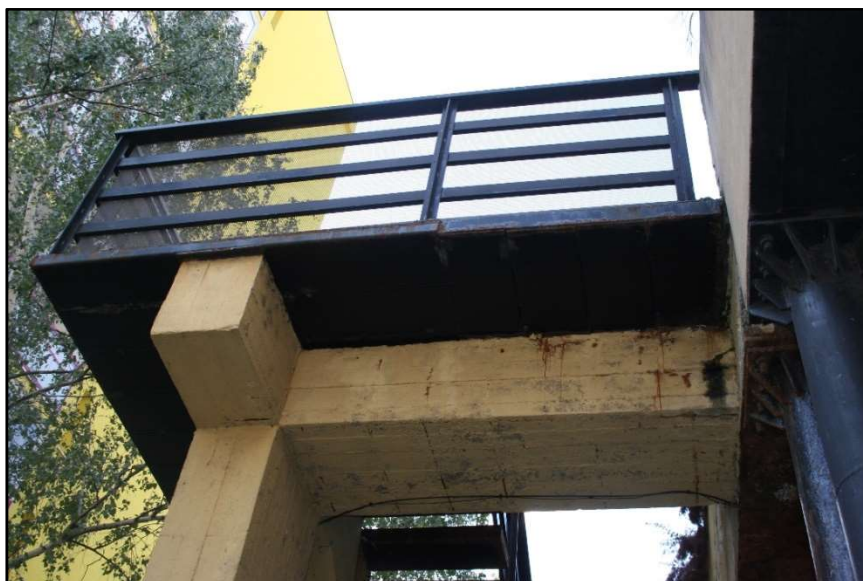
Venkovní schodiště v na jižní straně objektu jsou řešeny jako ocelové, uložené na železobetonové sloupy a schodnice. Zatékání vody rovněž poškozuje železobeton konstrukce schodiště v místě připojení k terasám. Ocelová konstrukce je působením venkovního prostředí již značně zkorodovaná.

Zkorodovaná ocelová konstrukce již ohrožuje provoz schodiště. Zkorodovaná výtuž v železobetonovém trámu, který spojuje schodiště s terasou a při další degradaci by mohla mít za následek kolaps trámu.

Opět je nejprve nutné vyřešit problematiku zatékání vody. Poté lze opravit železobetonové trámy a vyměnit celou ocelovou konstrukci schodiště. Variantním řešením by bylo navrhnout celé schodiště z ocelové konstrukce.

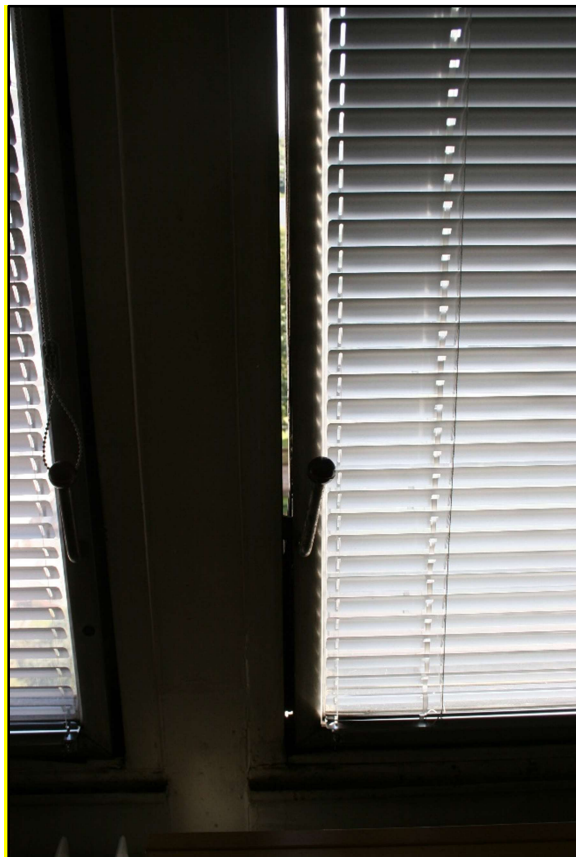
Okna jsou otočná kolem svislé osy. Jejich technický stav je v současné době velice špatný. Některá jsou dokonce v havarijním stavu – došlo již k vypadnutí okenního křídla dolů na ulici. Stáří oken se

podepisuje na stavu otočného kloubu, který je na některých oknech v tak špatném stavu, že při otevírání okna může nastat utržení celého tohoto kloubu. Okna v nejhorším stavu jsou v současné době zajišťována, aby se nedala otevírat. V některých místech jsou dokonce netěsnosti mezi křídlem a rámem a to až 10mm. V okením rámu je osazeno i dřevěné rámování, které je ve většině případů ztrouchnivělé, chybí gumové těsnění a kolem rámu oken je vidět skrz fasádu.

Nejdůležitější je výměna fasádních panelů s okny. Důvodem je havarijní stav oken. Dále je nevyhovující součinitel prostupu tepla a také přítomnost zdraví škodlivého azbestu. Jelikož není známo množství azbestu v panelech, je třeba postupovat při jejich odstranění dle postupu navrženém ve Znaleckém posudku Doc.Ing. Rysky (kap. 4.6 *Obvodový plášť*).

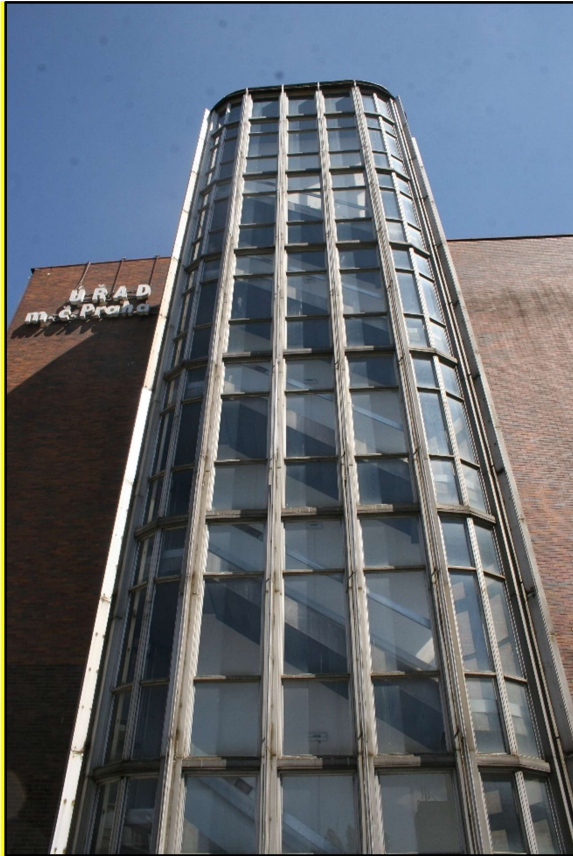
Poslední fasádní kategorií jsou samostatně stojící úniková schodiště u budov „A“ a „C“. Jejich prosklený plášť je za hranicí životnosti a hrozí tedy vypadnutí některých jeho částí a tím přímé ohrožení chodců. Stav této únikové cesty neodpovídá současným legislativním požadavkům.

Výměna proskleného pláště únikových schodišť je důležitá z důvodu možného kolapsu některých z jeho částí a také z důvodu nevyhovujícího těchto únikových cest.

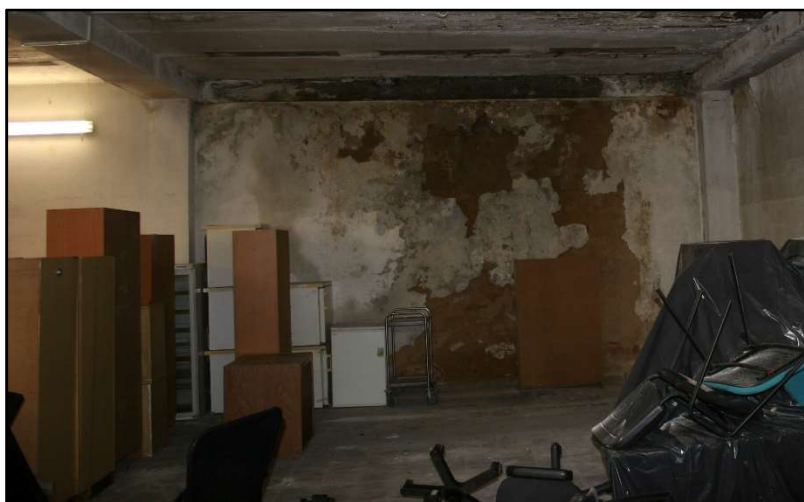
Omítky v suterénu jsou z velké části poničeny vodou zatékající z teras.

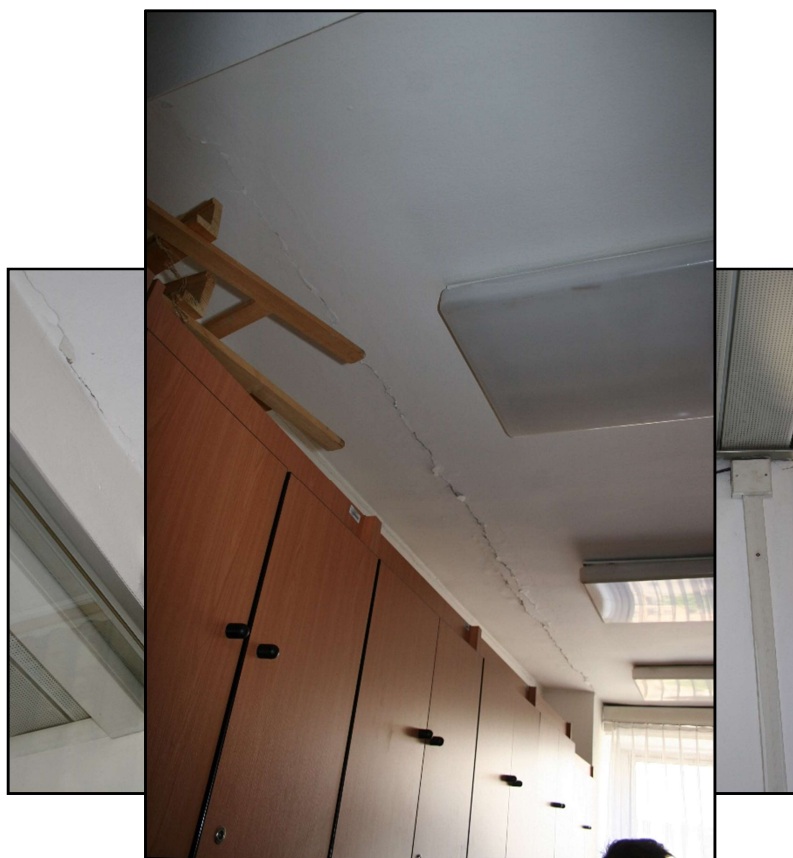
Ve čtvrtém patře (5.NP) v objektu „C“ je v jedné z kanceláří u západní fasády prasklina na stropě. Ta byla pravděpodobně způsobena špatným uložením stropních panelů, či jen doplněním zúženého panelu, který není dobře propojen se sousedním panelem věncem a betonovou zálivkou – toto je jediné místo, které vyžaduje opravu stropních panelů v nadzemní části objektu.

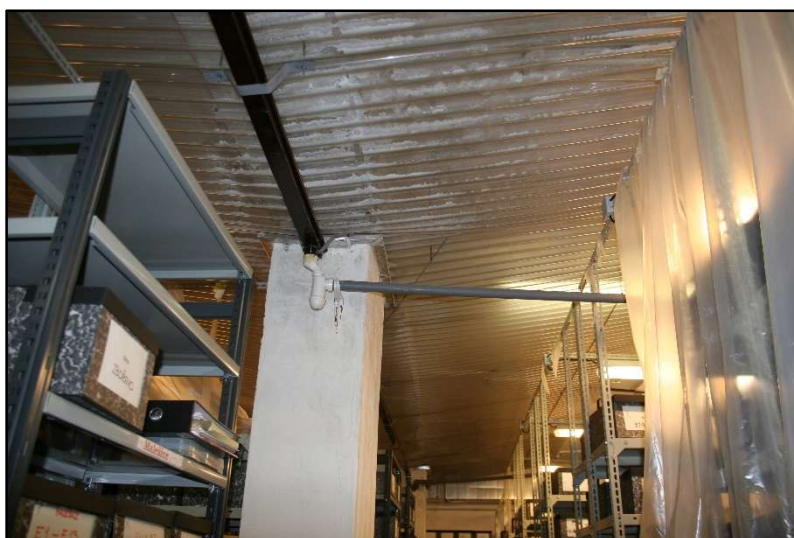
V části suterénu jsou provedeny provizorní podstropní konstrukce kvůli odvodu vody zatékající z teras. Tyto konstrukce se odstraní po vyřešení problému zatékání.
