ZNALECKÝ POSUDEK

Stavebně technické a statické posouzení stavu budovy „Radnice Městské části Praha 10”, Vršovická ulice 1429/68, hlavní město Praha ke dni 20.5.2017.

Doc.Ing. Jaromír Ryska, CSc. - znalec z oboru stavebnictví, odvětví stavby obytné, občanské, průmyslové a odvětví ekonomika, ceny a odhady nemovitostí, finanční účetnictví.

V Praze, dne 20.5.2017.

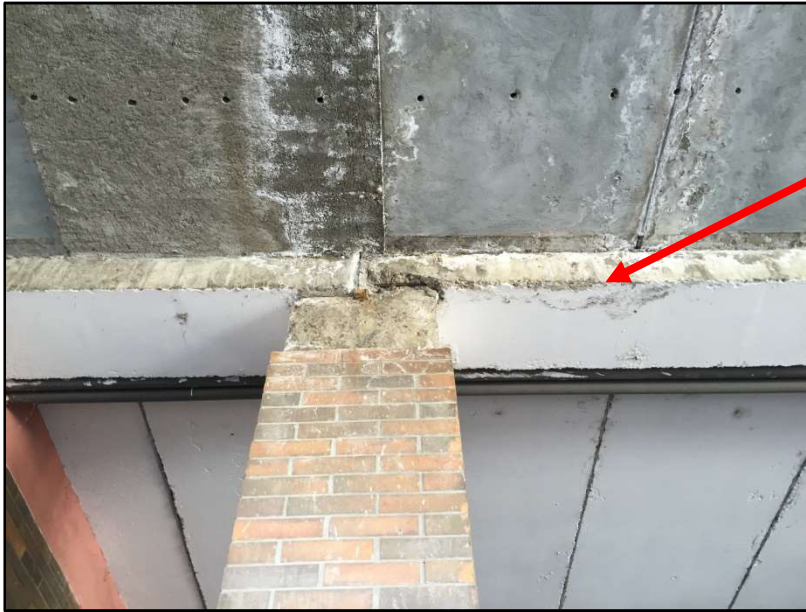
V části pod jižní terasou jsou v jejím půdorysném rozšíření pro zásobování železobetonové sloupky obezděny a obloženy cihlami lícovkami. U zhlaví těchto sloupů je viditelný průsak vody z terasy; přes vodorovné nosné panely do sloupů. U těchto zhlaví dochází ke karbonataci betonu, oxidem uhličitým a chloridovými ionty (obsahují je rozmrazovací soli). Kombinací účinků chloridů (znečištění, posypová sůl) a karbonataci se pH betonu snižuje až na hodnotu 9. Při této hodnotě již dochází k poškozování výztužných armatur,

k jejich korozi a zvětšování objemu, což vede k narušování betonu a ztrátě pevnosti ocelové výztuže. Podle normy ČSN EN 206-1 se koroze betonových armatur objevuje ve chvíli, kdy míra propouštění chloridů přesahuje 0,4 % hmotnosti cementu. Beton má obvyklou hodnotu pH 13, což představuje přirozenou ochranu armatur před korozi. Na obrázku typického zhlaví železobetonového sloupu je vidět, že zatím k narušení betonu zde dochází pouze povrchově.

Závěr: svislé nosné konstrukce nevykazují žádné výrazné poruchy. Zhlaví nosných železobetonových sloupů pod jižní terasou však bude nutné co nejdříve ošetřit vysprávkovou maltou na beton, (např. typu Weber.rep surface). Materiály tohoto typu se vyznačují snadnou aplikací a jsou určeny k vysprávkám betonu, k ochraně proti korozi a k povrchové úpravě. Stav svislých nosných konstrukcí je ze stavebně technického hlediska dobrý. Jejich životnost bude po navržené opravě zhlaví sloupů pod jižní terasou minimálně 100 let.

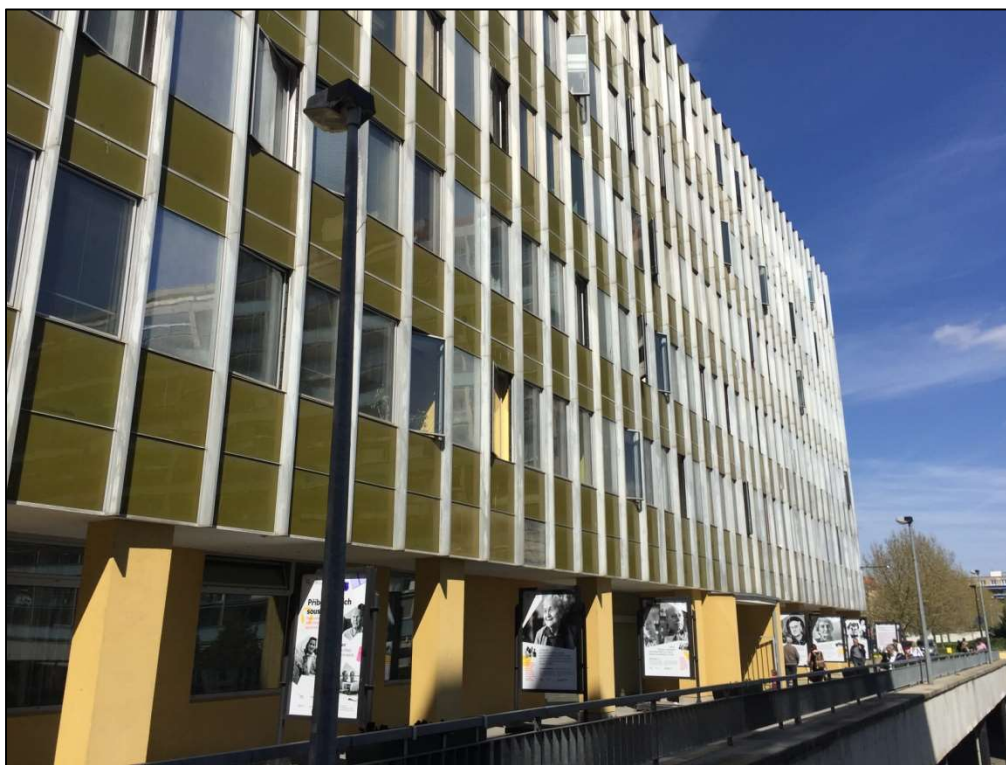
Z laboratorního posouzení vyplynulo, že ve fasádních boletických panelech je azbest. Zkouškou však nebylo stanoveno jeho množství. Zda odpovídá, nebo neodpovídá platné normě. Z toho vyplývá, že pro přesné stanovení obsahu azbestu v boletických panelech bude nutné provést zkoušku novou, přesně dle dikce zákona. To znamená, že zkušební laboratoř odebere sama vzorky z objektu, které bude dále hodnotit. Boletické panely použité na fasádě budovy „Radnice Městské části Praha 10“ mají tuto skladbu: okenní rámy jsou vloženy do ocelové konstrukce, která tvoří nosnou kostru celého systému panelů. Vlastní dílce jsou zavěšeny do rektifikačních kotev, které jsou součástí systému a jsou zakotveny do nosných prvků železobetonového skeletu. Způsob a stav tohoto zavěšení při běžném způsobu provozování budovy nevykazuje žádné závady a nevyžaduje v případě ponechání této „kostry“ pro následné nové prvky opláštění žádné úpravy. Vlastní panely jsou mezi sebou rektifikovány a částečně dozajištěny svislými hliníkovými prvky - lamelami, které tvoří do jisté míry charakteristický architektonický prvek celé fasády.

Pohled na fasádu z Boletických panelů.

Vnitřní pohled na Boletický panel.
Detail uložení otočného okna.

Vlastní okenní prvky Boletických panelů mají skladebný rozměr $1100 \times 1800 \text{ mm}$ a jsou otočné kolem svislé osy. Okna vykazují mnoho technických nedostatků, většinou způsobených jejich stářím a nekvalitním zpracováním. Jejich izolační schopnost je minimální, okna nedovírají, na některých místech je není možné zcela dovřít, někde zase naopak nejdou otevřít. Pryžové těsnění na oknech je zpuchřelé a místy částečně chybí. Vzniklá enormní infiltrace, která významným podílem přispívá k celkovým značným tepelným ztrátám. Netěsnými okny na mnoha místech do budovy zatéká. Zvukově izolační schopnosti oken jsou minimální. **Vzhledem ke špatnému konstrukčnímu stavu oken je nebezpečné s nimi v některých případech manipulovat. Došlo dokonce k případu, že se okno uvolnilo a křídlo vypadlo z budovy na chodník u budovy do Vršovické ulice. Podobná nehoda se vzhledem k celkovému technickému stavu oken může opakovat. Okamžitá výměna oken je nutná!**

Z výše provedené analýzy stavebně technického stavu Boletických fasádních panelů jednoznačně vyplývá, že je nutná jejich výměna. Boletické panely nesplňují současné požadavky na tepelný prostup pláště fasády, viz ČSN EN ISO 6946. Jejich výměna pro zmenšení tepelných ztrát budov zásadní. Panely mohou navíc obsahovat zvýšené množství azbestu, které nebylo dosud hygienickou stanicí stanoveno. Z toho vyplývá, že nelze jednoznačně určit způsob jejich nezávadné výměny, která by odpovídala platným hygienickým předpisům. Za tohoto stavu je stavební postup výměny Boletických panelů následující:

- I. Zadat u **Hygienická stanice** hlavního města Prahy rozbor obsahu azbestu v Boletických panelech. Hygienická stanice odebere vzorky přímo na místě. Vzorky budou vyhodnoceny a na základě jejich analýzy se určí stupeň kontaminace.
- II. Podle stupně kontaminace azbestu bude možné navrhnout optimální způsob jeho odstranění z prostor jednotlivých objektů.
- III. Optimální způsob řešení bude závislý nejen na technických variantách řešení, ale také na architektonickém a finančním rozhodnutí investora, to je Úřadu Městské části Praha 10.
- IV. V současné době nebyla na úrovni Úřadu navržena rozhodnutí, která by umožňovala navrhnout možné způsoby řešení a provést jejich optimalizaci.
- V. Jakákoli prodleva s tímto rozhodnutím však způsobuje nezanedbatelné ztráty při vytápění objektů „Radnice Městské části Praha 10”.

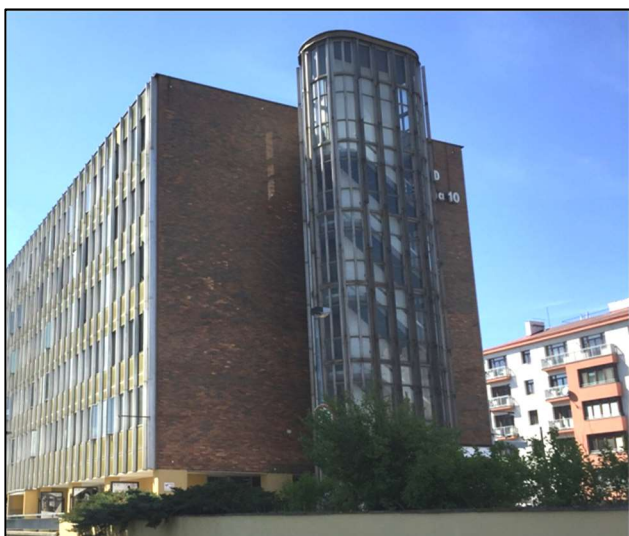
Další kategorií venkovního opláštění jsou samostatně stojící úniková schodiště na

východním a západním konci areálu. Ty je nutno sanovat zejména z pohledu výrazného dožití hlavních konstrukčních částí jak z technické, tak i morální životnosti. Místy hrozí reálné riziko vypadnutí některých prosklených částí s přímým ohrožením chodců v komunikačních prostorech schodiště. Stav únikové cesty, pro případ nutnosti využití k úniku lidí z budov, neodpovídá současným legislativním požadavkům. Vzhledem k striktním požadavkům stávajících norem o požární bezpečnosti, (ČSN 730810, ČSN 730831, ČSN EN 13501-1 +A1), je nutné tyto části konstrukce sanovat.

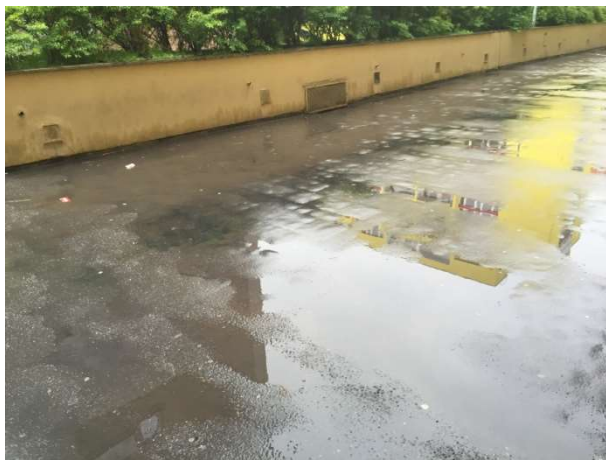
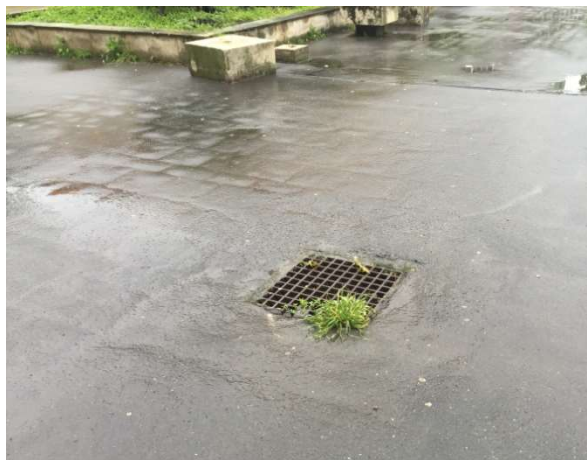
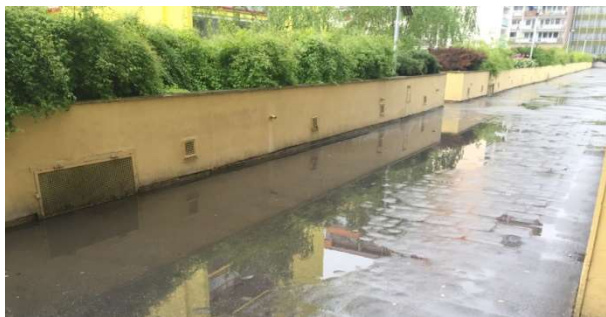
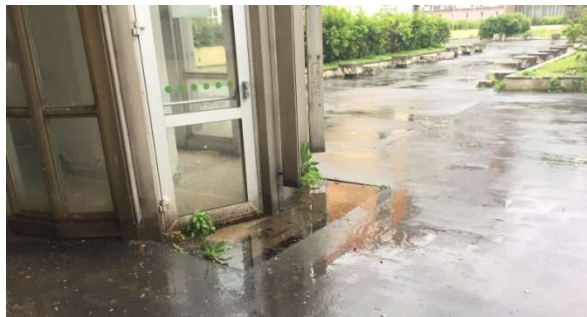
Vstupní terasy jsou v mimořádně špatném technickém stavu. Ten je zdokumentován na následujících fotografiích:

Z fotografií je zřejmé, že i poslední úpravy vodotěsných izolací na terasách nevedly k jejich úspěšnému svedení dešťové vody do gul, které jsou napojeny na stávající vnitřní kanalizaci. Je to způsobeno nejen nerovným povrchem pod nejvyšší vrstvou živice, ale i jejím stárnutím a vznikem mikroskopických trhlin. Ty způsobují, že je voda dostává do nižších vrstev terasy, odkud proniká až do nosných železobetonových

- I. sejmout stávající vyrovnávací vrstvy terasy až na horní úroveň nosného železobetonového panelu,
- II. provést dokonalou vodotěsnou izolaci, např. hydroizolační fólií z měkčeného PVC,
- III. položit svrchní pochozí vrstvu teras, např. kamenné desky, betonové desky, živičný povrch apod.
- IV. teprve po těchto úpravách lze přistoupit k opravě nosných stropních desek. To je odstranění provizorních podstropních konstrukcí, jejichž smyslem je zachycovat protékající vodu skrz stropní konstrukci, zejména v budově „B”, viz fotografie. Suterénní prostory pod budovou „C” jsou právě z důvodů masivního zatékání nepoužívané.

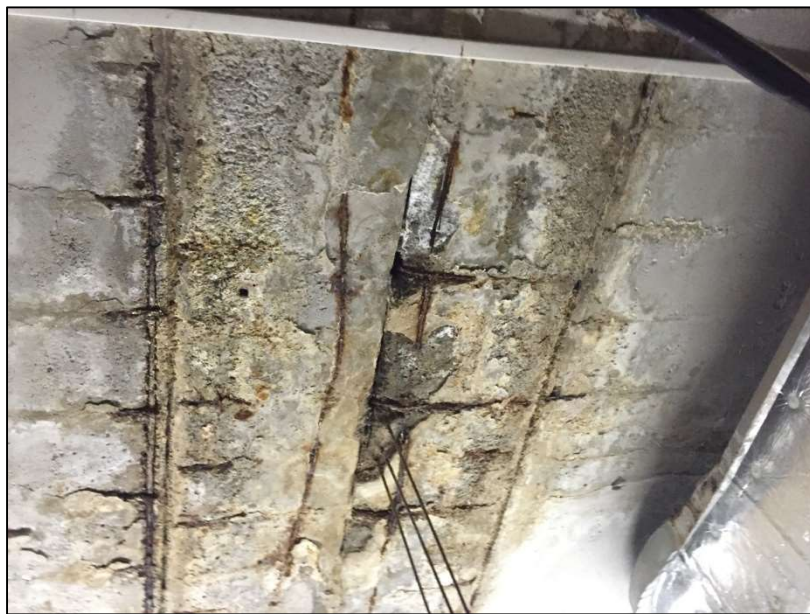
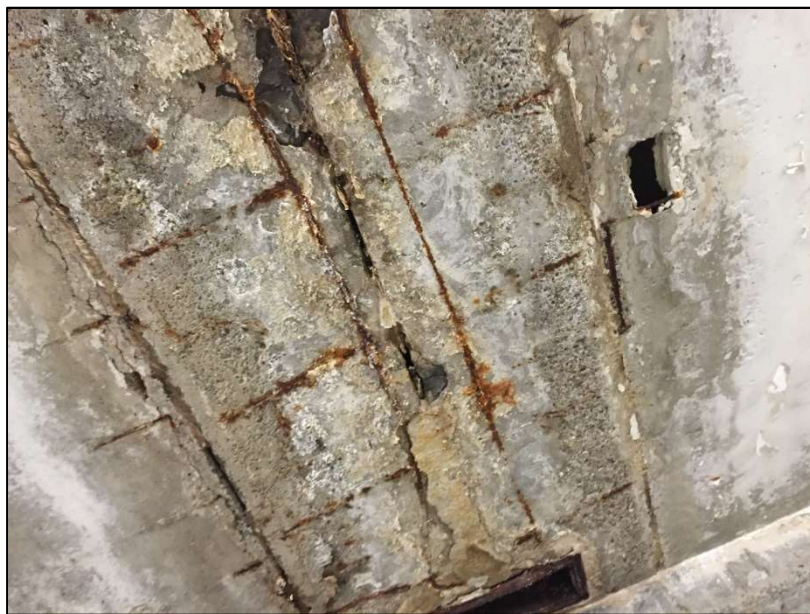
panelů. Voda při větším průsaku se dále dostává panelem až na jeho spodní hranu, (viditelná plocha panelů ve spodním podlaží). Tam při větších deštích odkapává přímo na podlahu sklepů, nebo se soli v ní přítomné srážejí na spodním povrchu panelu. Během doby dochází dále k odpadávání krytí vrstvy betonu pod výztuží. Výztuž je postupně odhalována a tím dochází k její atmosférické korozi a zmenšování průměrů výztužných drátů u spodního okraje panelu. To je opět názorně vidět na následujících fotografiích stropu nejnižšího podlaží:

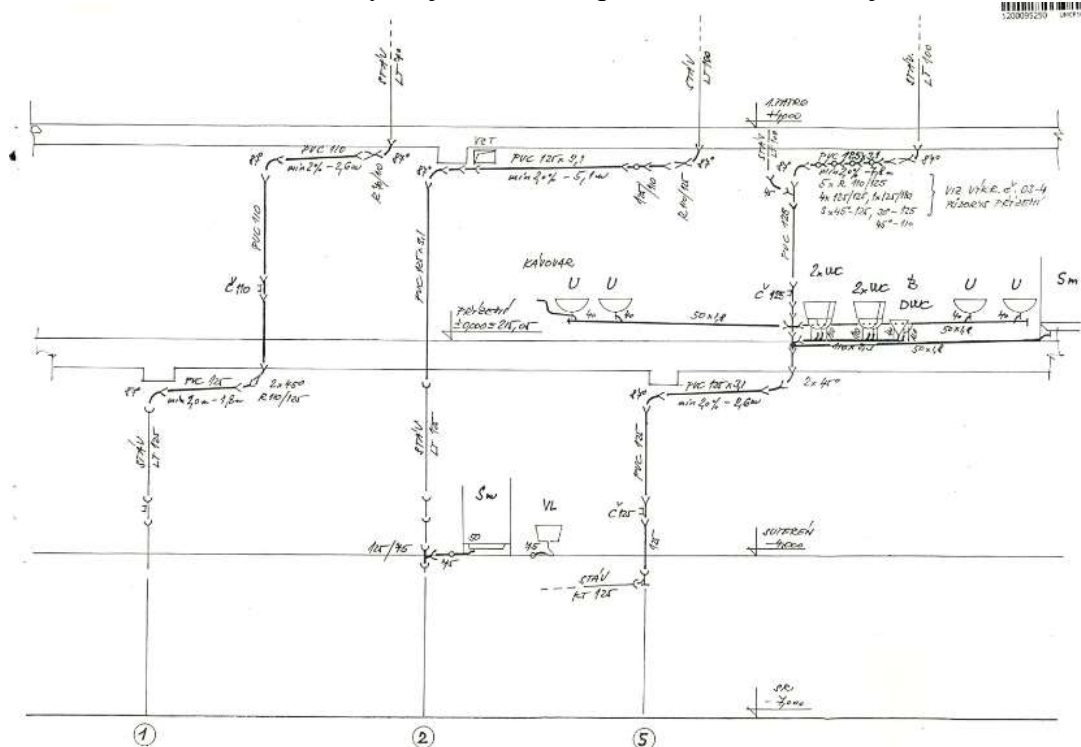
Původní svislé i ležaté litinové větve jsou velice křehké a na prahu životnosti. V současné době dochází v krátkých pravidelných intervalech k trhlinám na větvích, průsaku odpadní vody, což vyžaduje stále více oprav s nejistým výsledkem.

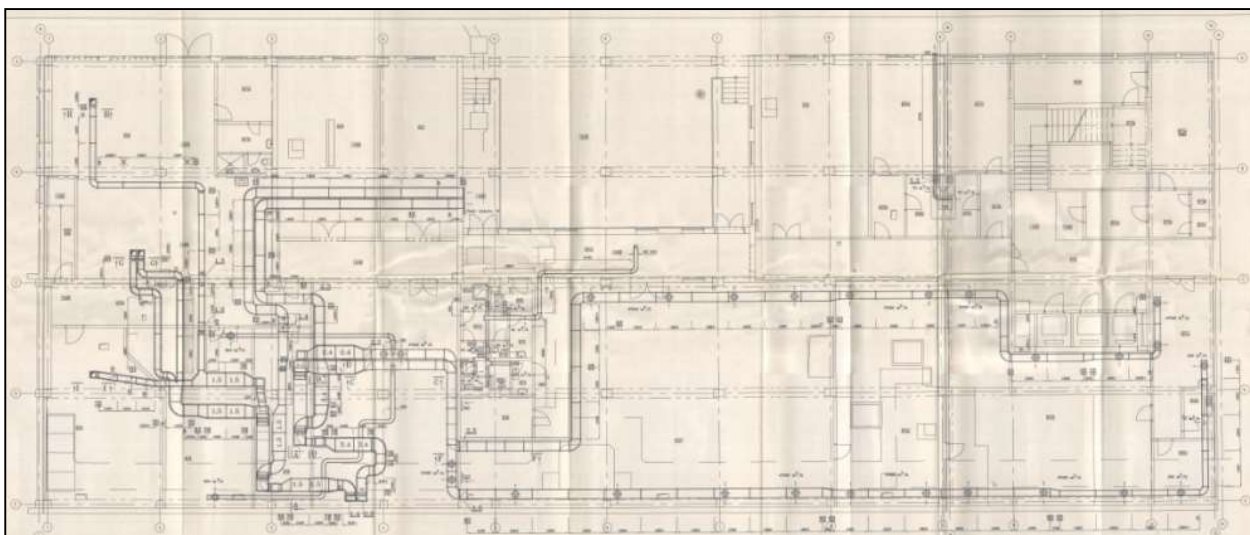
Životnost rozvodů vzduchotechniky a vzduchotechnických jednotek ve strojovně vzduchotechniky je odhadnuta cca na dalších 5 let.

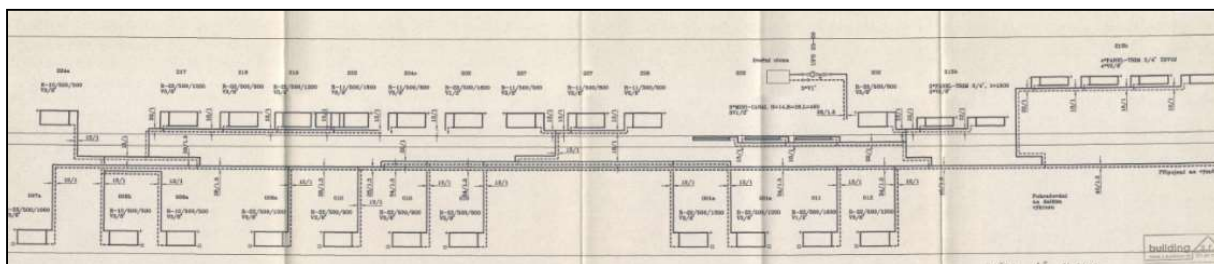
Životnost rozvodů ústředního vytápění v ocelových trubkách je již skoro vyčerpána. Litinové článkové radiátory mají další předpokládanou životnost cca 15 let.
