| NÁZEV AKCE: | <b>PASPORT TECHNICKÉHO STAVU OBJEKTU – ZŠ BRIGÁDNÍKŮ, Brigádníků 510/14</b><br>Brigádníků 510/14, Praha 10 – Strašnice | | |
| INVESTOR: | Městská část Praha 10<br>Vršovická 1429/68, Praha 10 – Vršovice | | ČÍSLO ZAKÁZKY:<br>18_019 |
| STUPEŇ DOKUMENTACE: | PASPORT TECHNICKÉHO STAVU | | |
| ČÁST DOKUMENTACE: | CELKOVÉ ŘEŠENÍ | | |

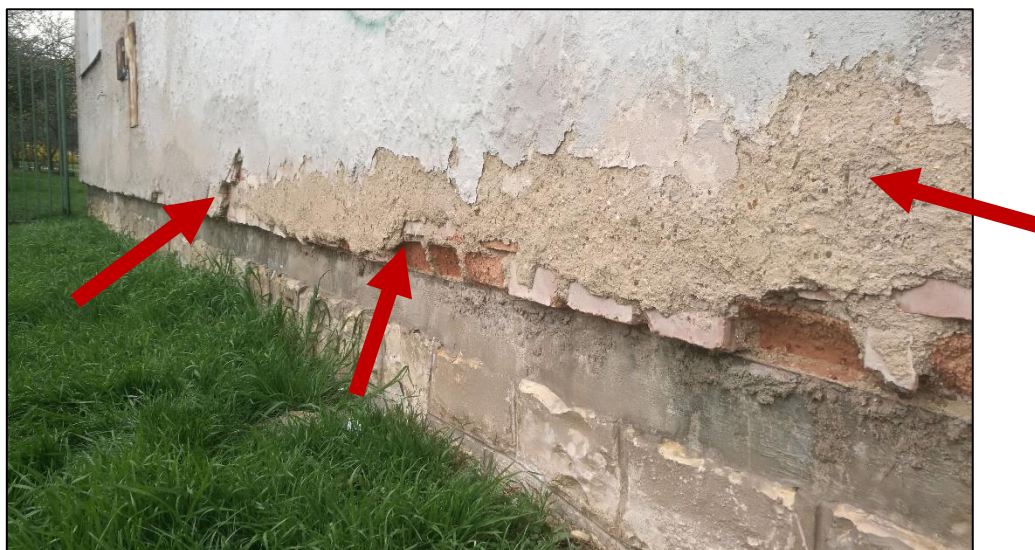
Foto č. 10 – Omítka u soklu zvětralá, odlupuje se. Narušení kamenné přizdívky soklu.

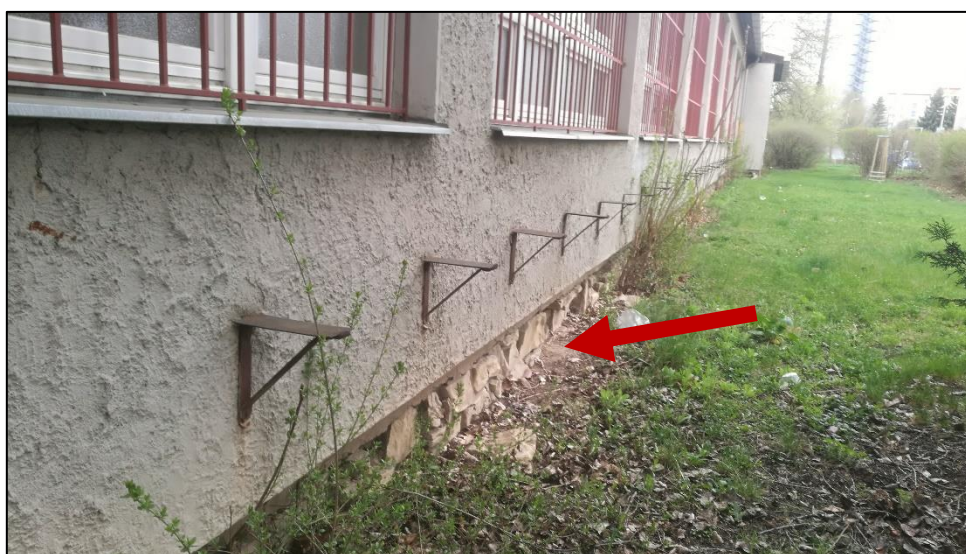
Foto č. 11 – Dtto Foto č. 10 – zvětralá omítka, spráskuje, dutiny, odpadávání omítky. Mechanické poškození cihelného zdiva. Absence účinného okapového chodníku.

- Rozsáhlá degradace vnější povrchové vrstvy, zejména v oblasti kolem soklu, výplní otvorů – omítka spráskává, dožívá a není schopna plnit ochrannou funkci vůči klimatickým vlivům, dochází ke vzniku trhlin, puchýřů, dutých míst a odpadávání.
- Nefunkční detaily v napojení na klempířské konstrukce, okenní výplně – značné trhliny, netěsnosti – riziko zatékání do skladby a interiéru.
- Rozpad kamenné vyzdívky soklu, obnažená hydroizolace.
- Nefunkční ukončení fasády u terénu – absence okapového chodníku.
- Netěsné detaily, netěsné připojovací spáry kolem oken – možné zatékání do interiéru.
- Výskyt vlhkostních poruch v podzemních kolektorech a krytu CO – část B.
- Zcela nevyhovující tepelně technické vlastnosti konstrukce obvodového pláště, značné tepelné mosty – enormní tepelné ztráty konstrukcí obvodových stěn.

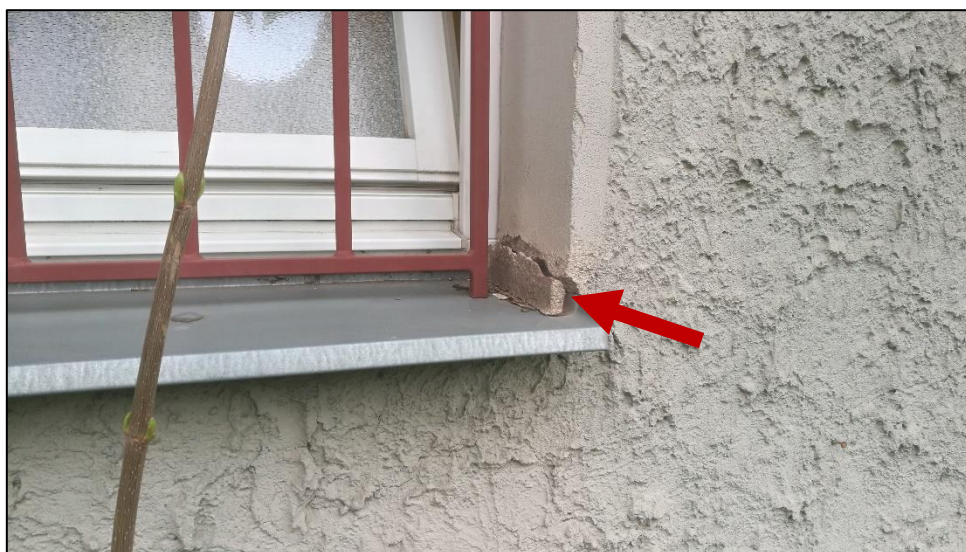
Foto č. 14 – Lokální opravy kamenné vyzdívky soklu, graffiti na štitové stěně.

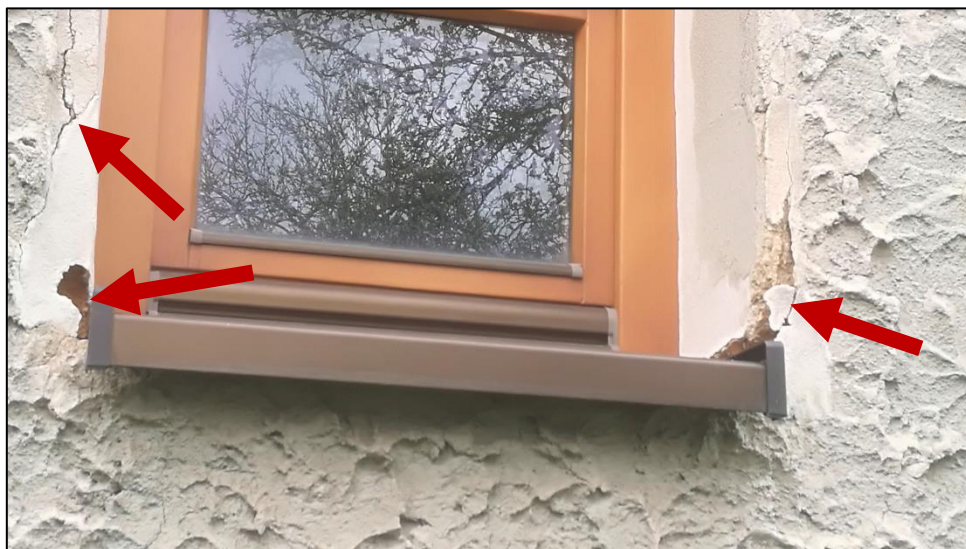
Foto č. 15 – Odpadávání omítky, trhliny v detailech napojení na oplechování parapetů.

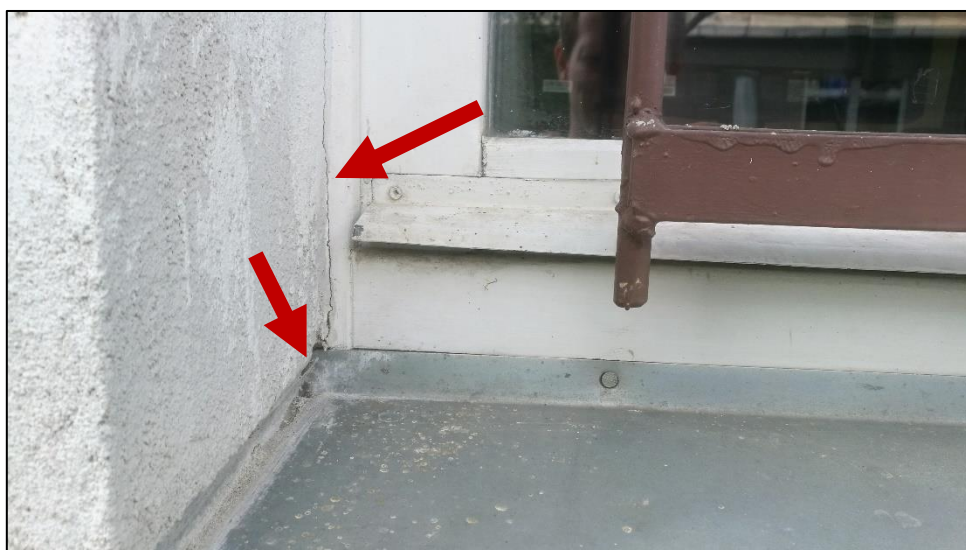
Foto č. 16 – Odpadávání omítky, výrazné trhliny v detailech napojení na oplechování parapetů - netěsnosti.

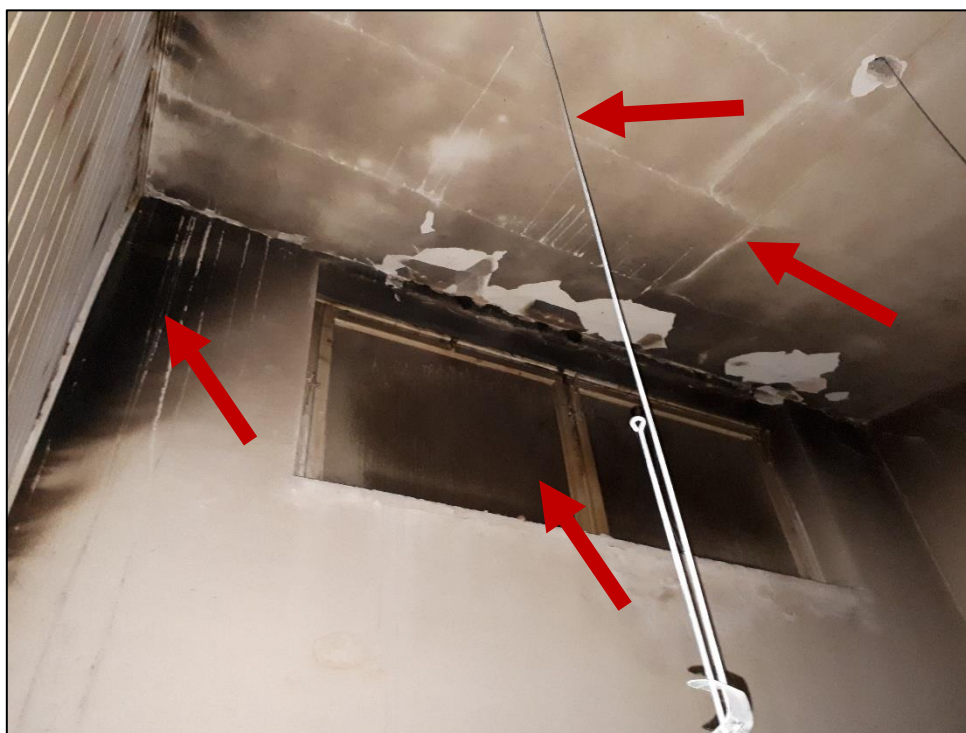
Foto č. 23 – Prostor vazníkové pultové střechy učebnového pavilonu zasaženého požárem – znatelné spáry mezi deskami tepelné izolace. Okno pod střechou je zazděno.

Navrhujeme dočasnou demontáž stropních podhledů, odstranění stávající tepelné izolace z heraklitu a provedení nové funkční skladby střechy – nová parobrzda např. z desek OSB (svěšeno např. pomocí dřevěných lepených l nosníků), dále tepelná izolace z minerálních vláken tl. cca 300 – 400 mm, pojistná hydroizolace a účinně větraná vzduchová mezera. Zpětná montáž stropního podhledu včetně osvětlení. Do prostoru nad střešní podhled je možné instalovat VZT jednotky s rekuperací. Pro podrobnější návrh, zejména z hlediska bilance vlhkosti, je nutné upřesnit stávající skladby v rámci zpracování projektové dokumentace.

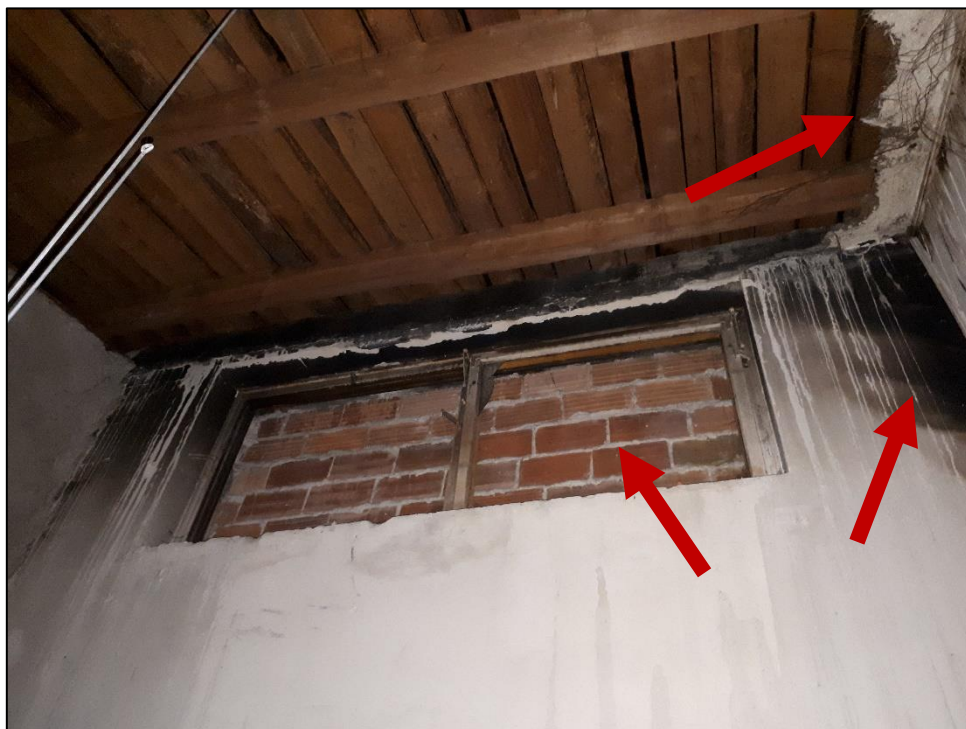
Foto č. 24 – Učebnový pavilon III v místě požáru – nad cca polovinou půdorysu zcela chybí tepelná izolace ve střeše. Okno zazděno.

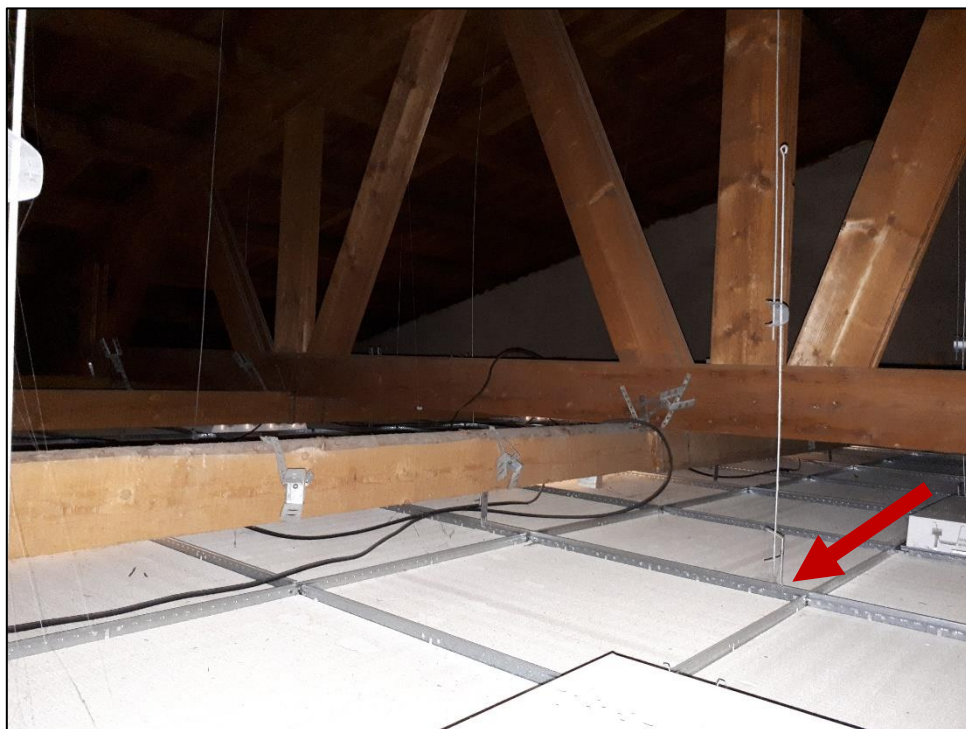
Foto č. 25 – Dtto Foto č. 24 – střeška po požáru bez tepelné izolace, dřevěný sbíjený vazník pultové střechy nad učebnami.

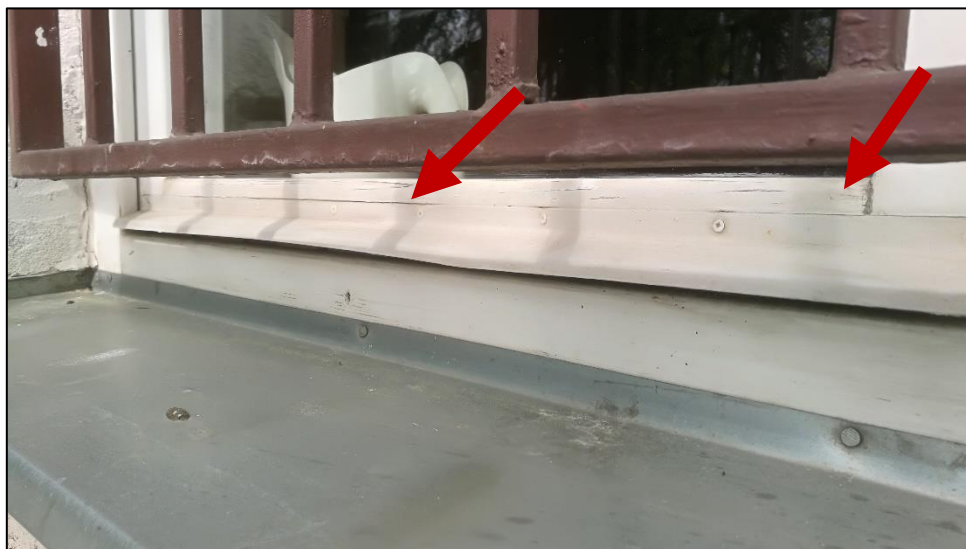
Foto č. 31 – Okna pavilonu IV byla měněna v roce 2003 – poškozen ochranný nátěr, narušena dřevní hmota křídel a rámců, netěsné napojení na okapnice.

V současné době je plánovaná výměna dřevěných oken z období kolem roku 2003. Nová eurookna a vstupní dveře s AL rámem je možné ponechat. Před dodatečným zateplením fasády je vhodné provést výměnu zbývajících výplní otvorů za nové s kvalitními rámy a izolačními trojskly. V rámci zdravého prostředí ve škole je nezbytná instalace vnějších stínících prvků. V návrhu uvažujeme vnější hliníkové žaluzie na východní a západní straně objektů.

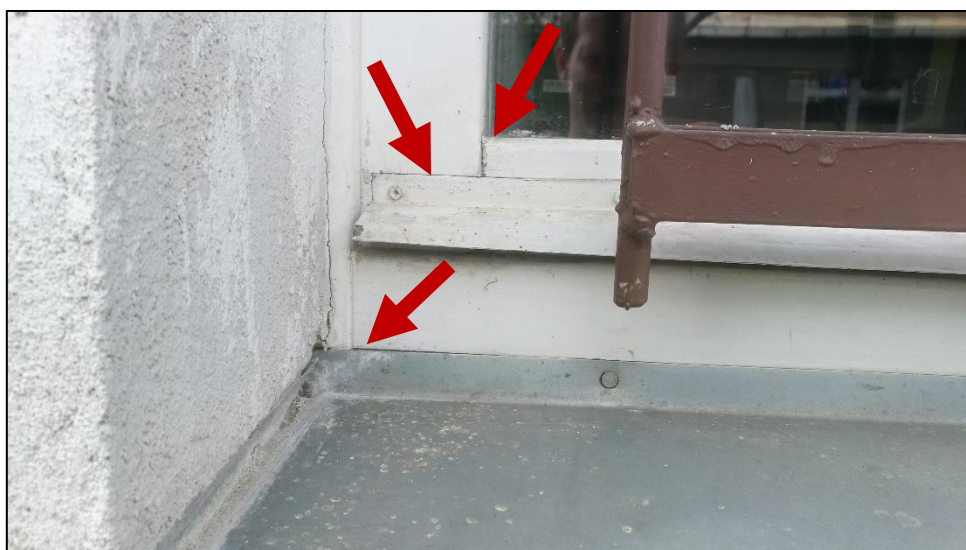
Foto č. 32 – Dtto Foto č. 31, netěsné napojení na oplechování parapetu, na okenní ostění – riziko zatékání do konstrukce, interiéru a další degradace dřevěných oken.

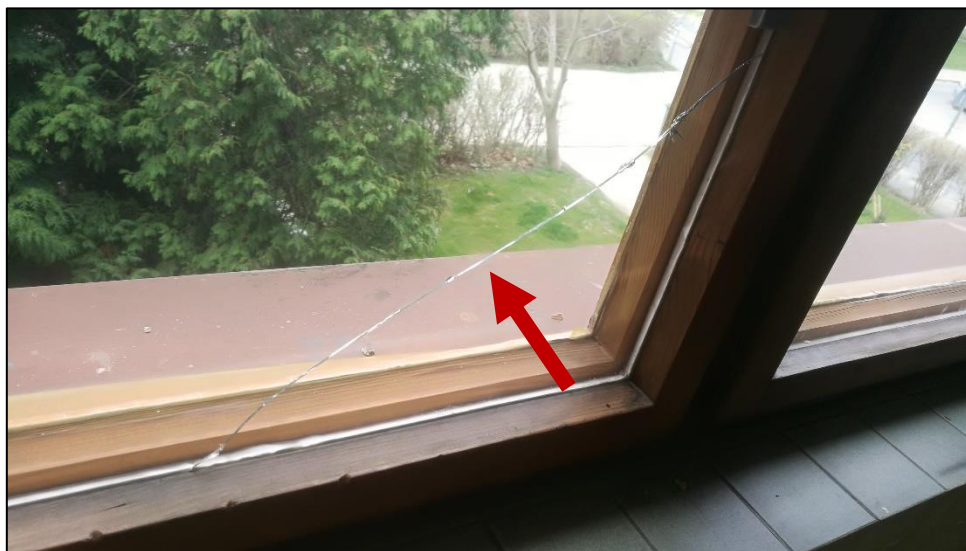
Foto č. 34 – Původní dřevěná zdvojená okna – dílny ve 2.NP hlavní budovy – lokálně poškozeno zasklení.

- Dožilá prosklená konstrukce u schodiště – praskliny v zasklení, netěsné zasklívací tmely. Obtížná samotná údržba konstrukce.
- Pokročilá degradace původních dřevěných zdvojených oken ve 2.NP hlavní budovy – nefunkční ochranný nátěr a postupný rozpad dřevní hmoty křidel a rámců vlivem působení UV a vlhkosti včetně stékajícího kondenzátu v meziskelním prostoru.
- Degradace oken, která byla vyměněna v roce 2003 – tomuto procesu pomáhá také nevhodné zabudování a napojení na okolní konstrukce (ostění, parapet).
- Netěsné napojení na okenní ostění a oplechování parapetů – riziko zatékání a další degradace dřevěné konstrukce oken.
- Časté poruchy mechanického ovládání oken tělocvičny – problémy s otvíráním / zavíráním oken.
- Nedostatečné stínění oken proti značným tepelným ziskům v letním období způsobuje extrémní přehřívání učebních prostor a značný diskomfort žáků a vyučujících.

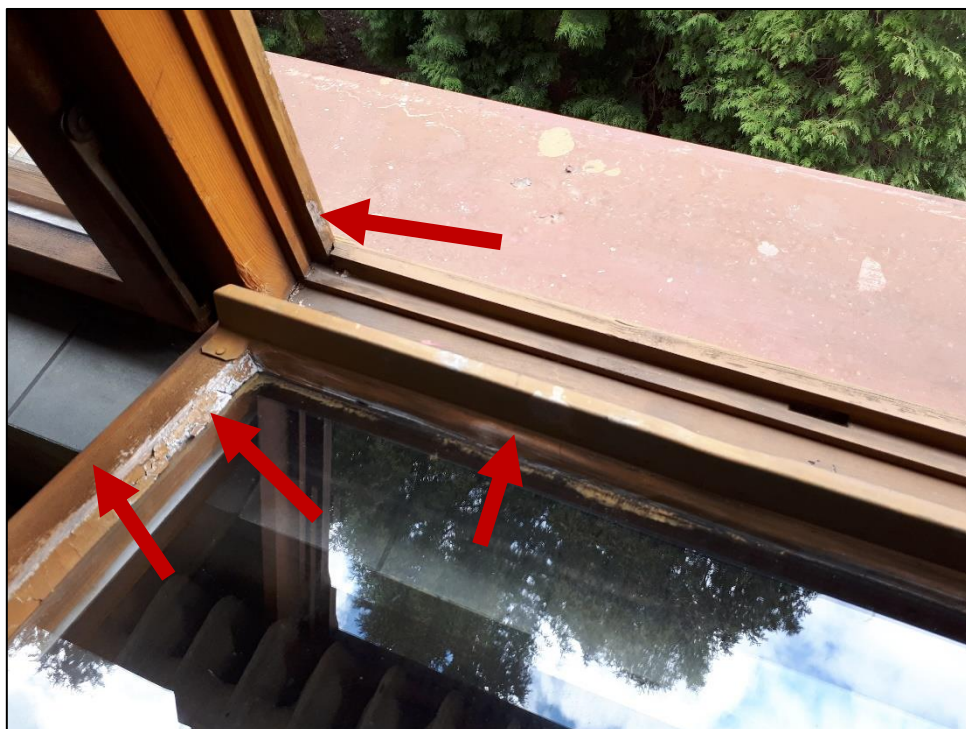
Foto č. 35 – Dřevěná okna s poškozenými tmely a nátěry – postupná degradace.

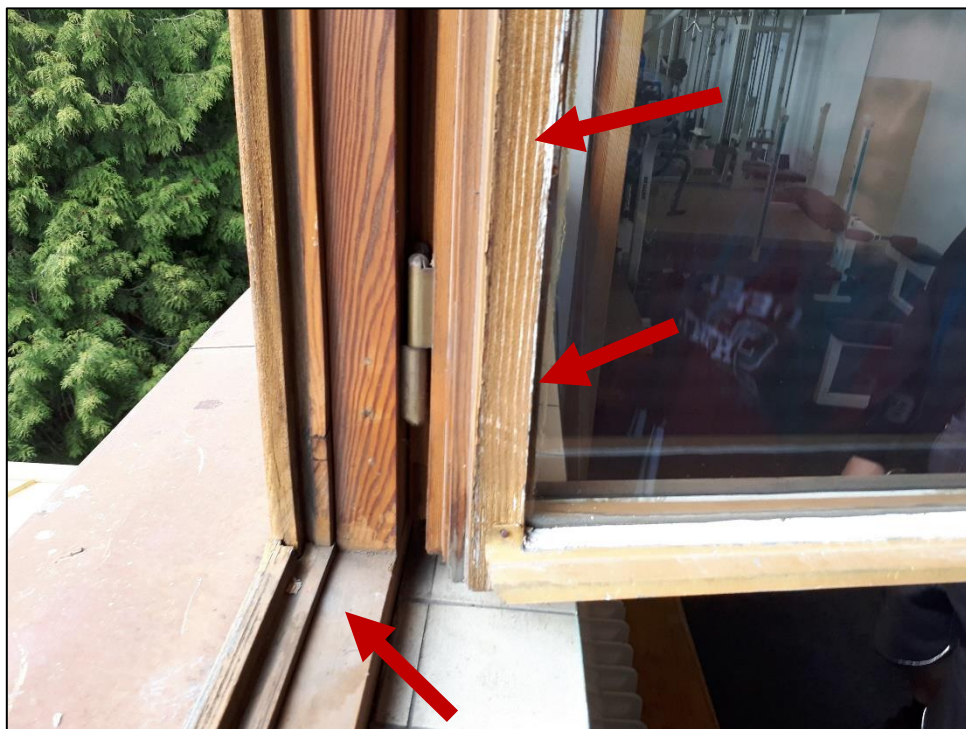
Foto č. 36 – Dtto Foto č. 34, dožilé zasklívací tmely, ochranný nátěr dřevěných křídel a rámu – postupná degradace.

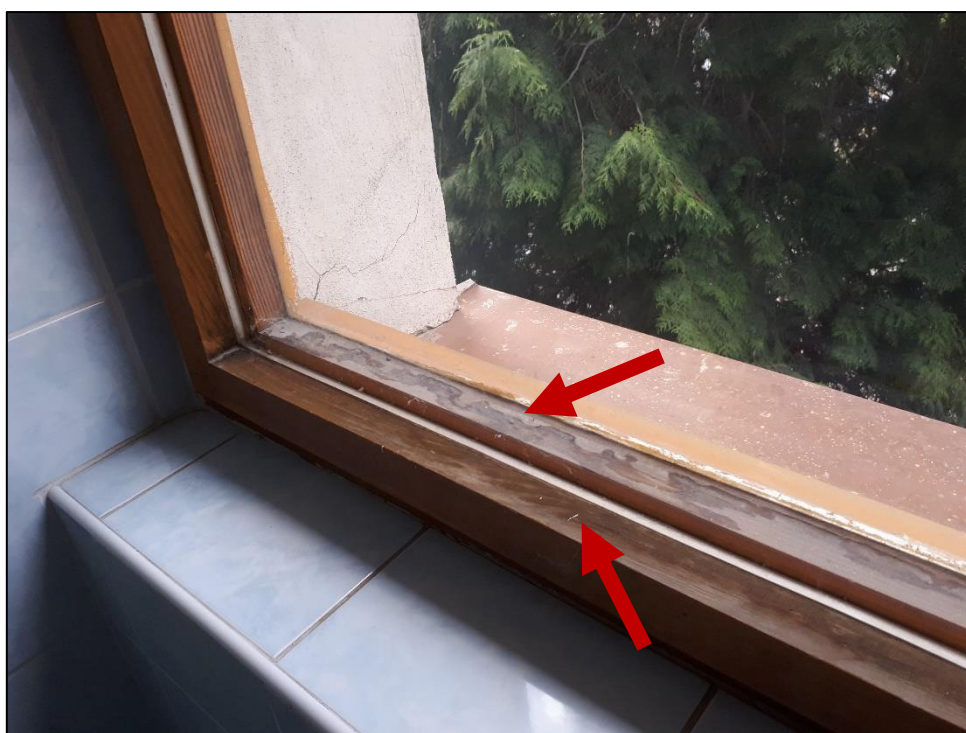
Foto č. 37 – Degradace dřevěných křídel, také v meziskelním prostoru netěsných křídel díky stékajícímu kondenzátu v chladnějším období.

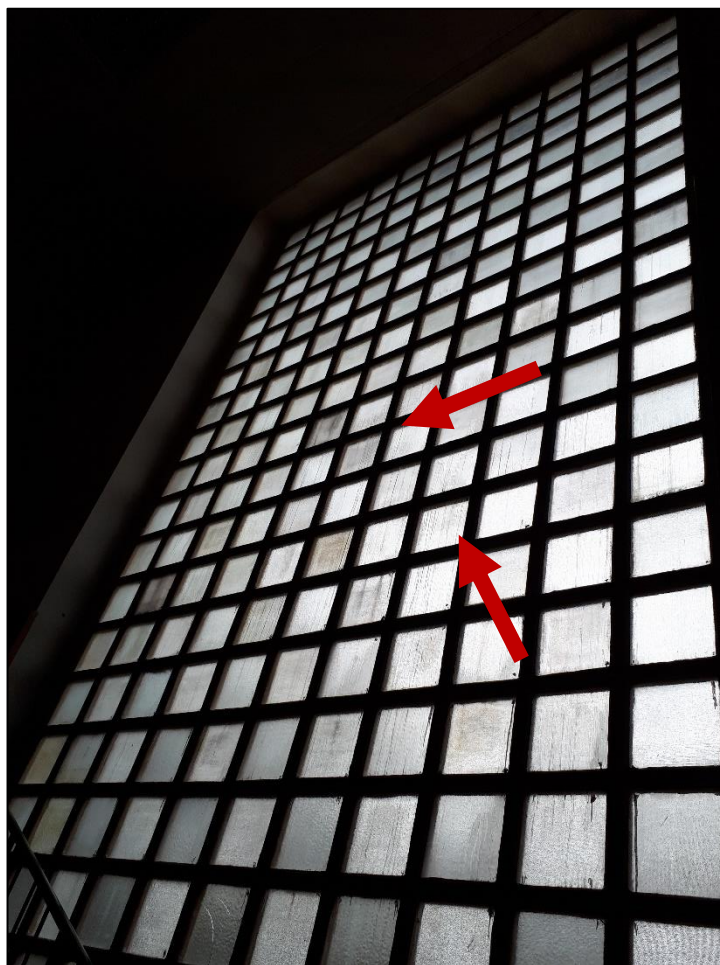
Foto č. 38 – Prosklená konstrukce u schodiště – praskliny ve skleněných tabulkách, netěsnosti zasklívacích spár.

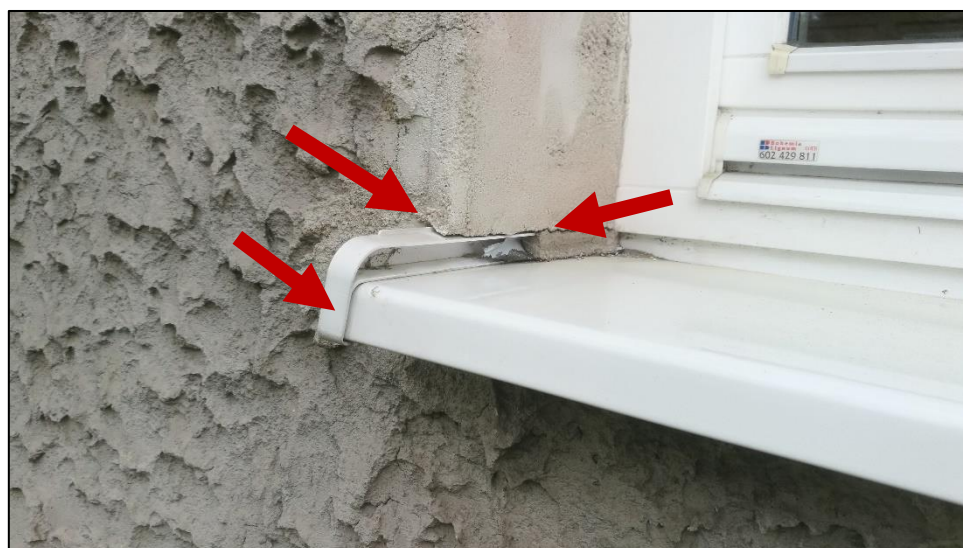
Foto č. 41 – Netěsné osazení bočních plastových krytek na oplechování – deformace. Nevhodné provedení v detailu ostění, omítka dotažena k boční krytce bez pružného napojení – trhliny, netěsnosti.

- Původní oplechování je dožilé – odlupování ochranného nátěru, lokální koroze, mechanické poškození, nevhodné napojení na výplně otvorů a obvodový plášť, vznik trhlin a netěsností – zatékání a následná degradace konstrukcí obvodového pláště.
- Na spoustě míst již nefunkční těsnící tmely na přiléhající konstrukce.
- Netěsnosti svislých svodů – zvýšené namáhání omítky tekoucí vodou.
- Systémové parapety s plastovými bočními krytkami – dlouhodobě nefunkční řešení – rozdílná roztažnost, mechanická deformace plastových krytek – vznik netěsností a možné zatékání do konstrukce.

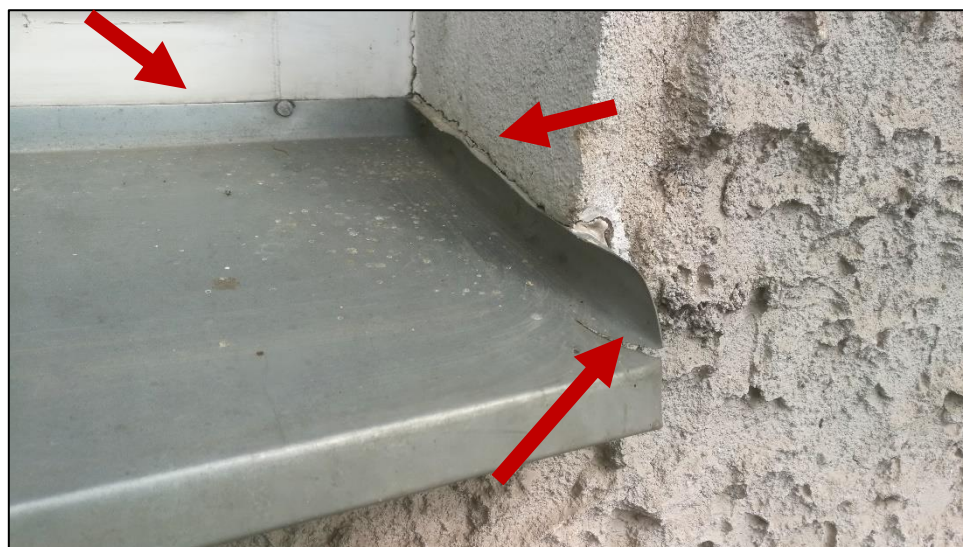
Foto č. 42 – Dtto Foto č. 40, mechanické poškození oplechování – riziko poranění.

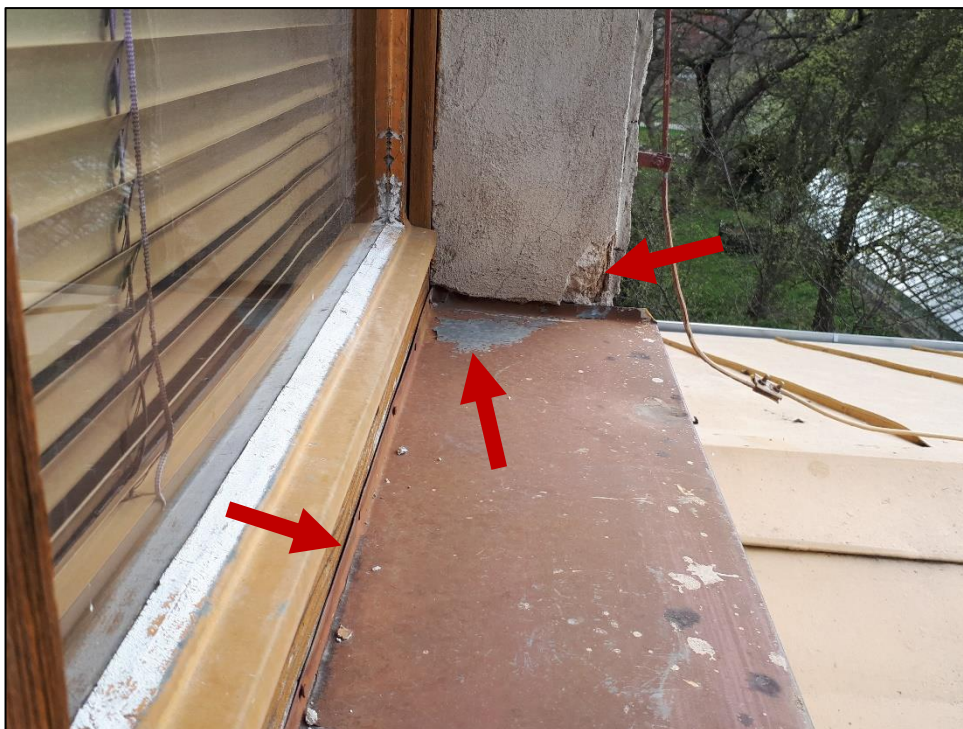
Foto č. 43 – Dtto Foto č. 40, netěsné napojení na okenní rám – riziko zatékání a další degradace oken. Rozsáhlé odlupování ochranného nátěru oplechování (hlavní budova).

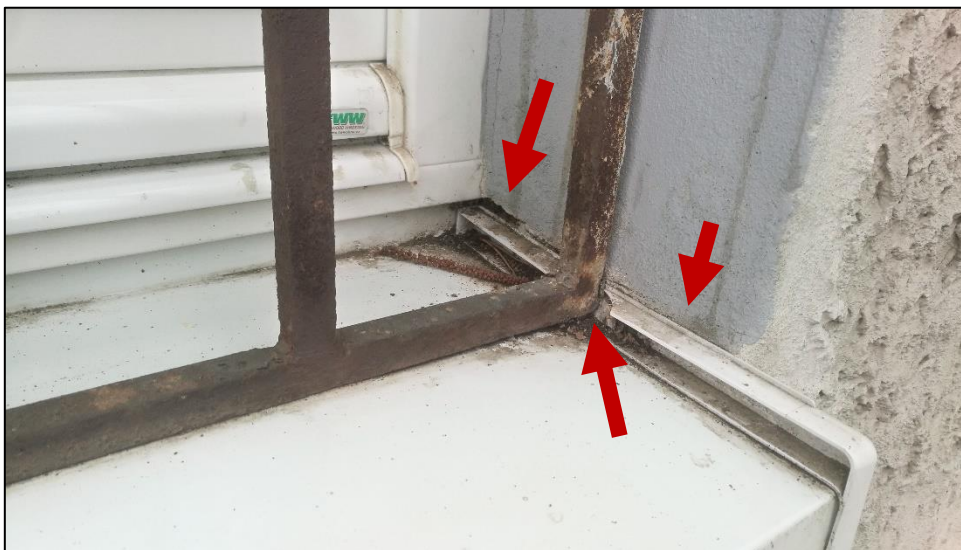
Foto č. 44 – Dtto Foto č. 41, mechanické poškození bočních plastových krytek oplechování.

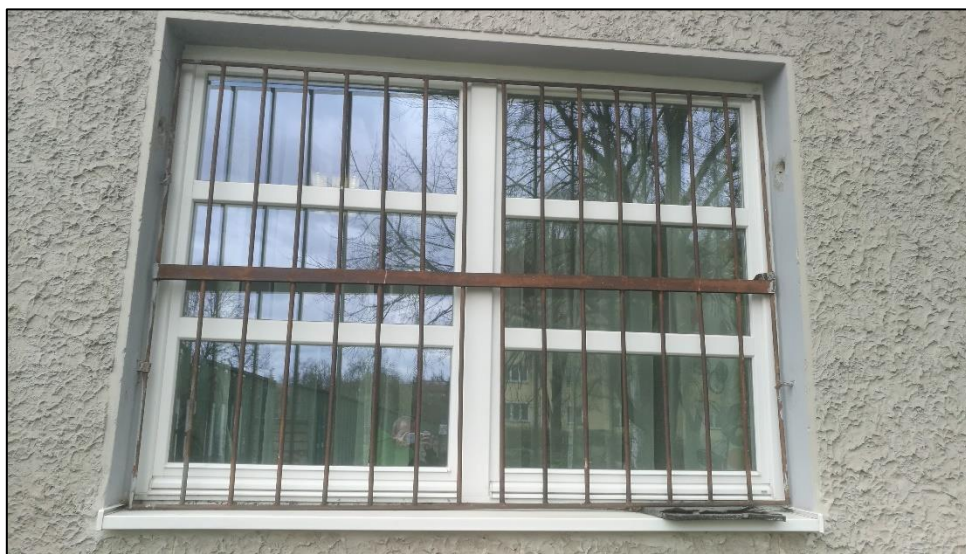
Foto č. 48 – Kovové mříže na oknech – dožilý ochranný nátěr, koroze.

- Dožilý ochranný nátěr a koroze mříží včetně a dalších zámečnických prvků.
- Nevhodné kotvení zábradlí skrze hydroizolaci – dlouhodobě nefunkční – vysoké riziko zatékání do konstrukce.

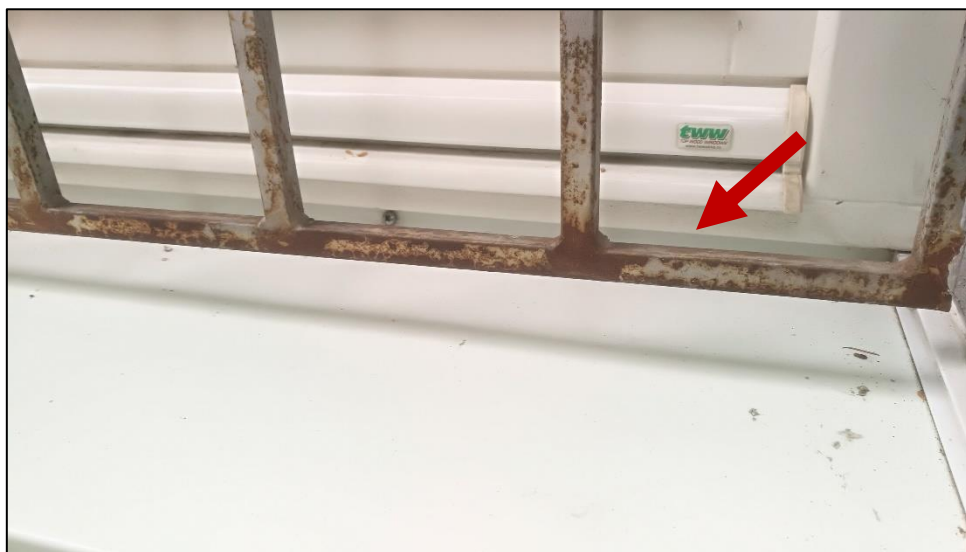
Foto č. 49 – Dtto Foto č. 48 – dožilý ochranný nátěr, koroze mříží.

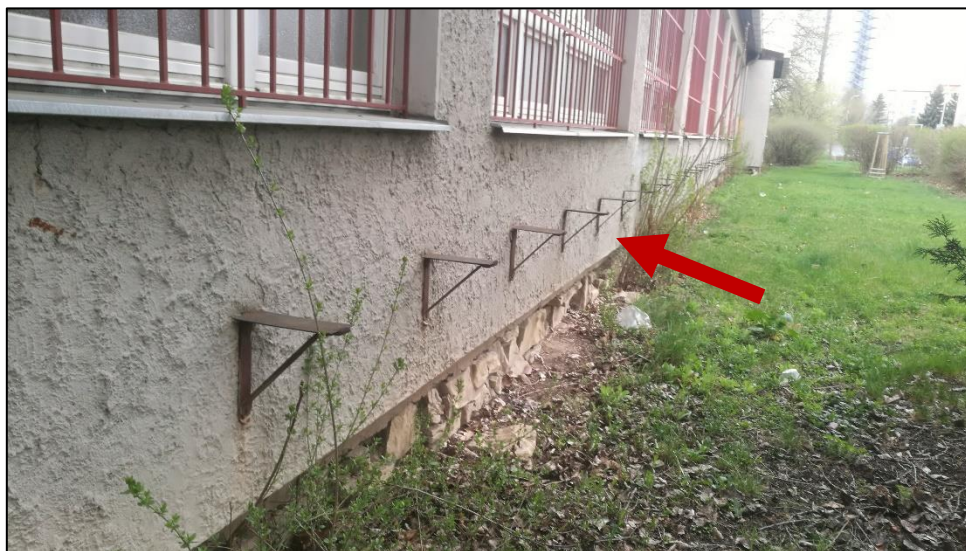
Foto č. 50 – Konzoly na fasádě – koroze, mechanické poškození.

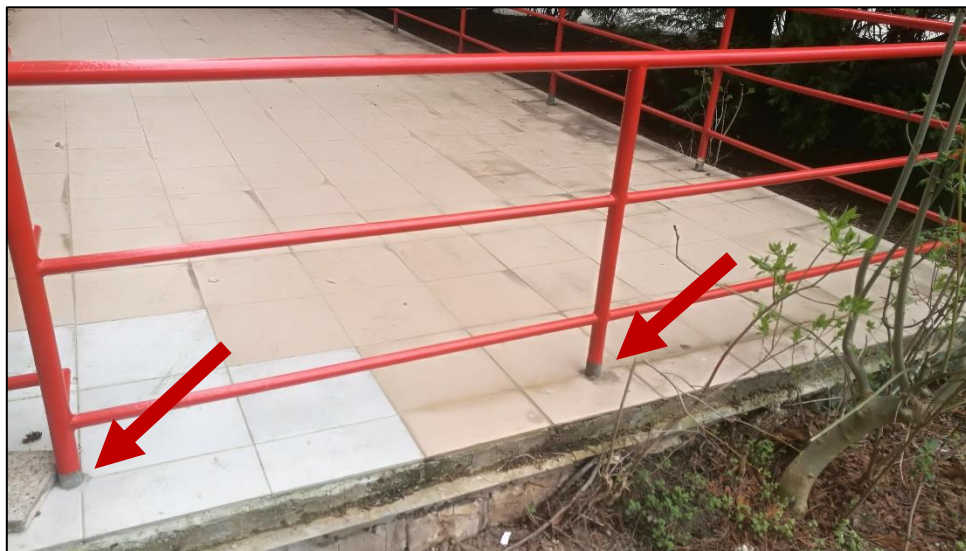
Foto č. 51 – Zábradlí terasy – nevhodné kotvení shora – dlouhodobě nefunkční detail napojení hydroizolace – vysoké riziko zatékání.

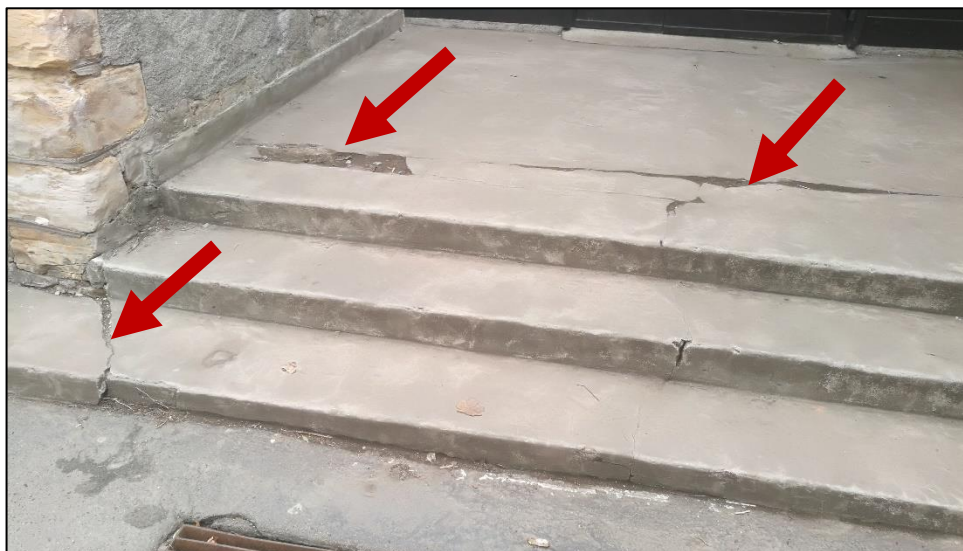
Foto č. 54 – Degradace betonových schodišť – vypadávání betonu, velké trhliny, schody nejsou v jednotném spádu.

Nyní lze vyspravit velké trhliny, rozsáhlé odpadlé části betonu a v tomto stavu udržovat do komplexní modernizace v rámci projektu snížení energetické náročnosti objektu ZŠ.

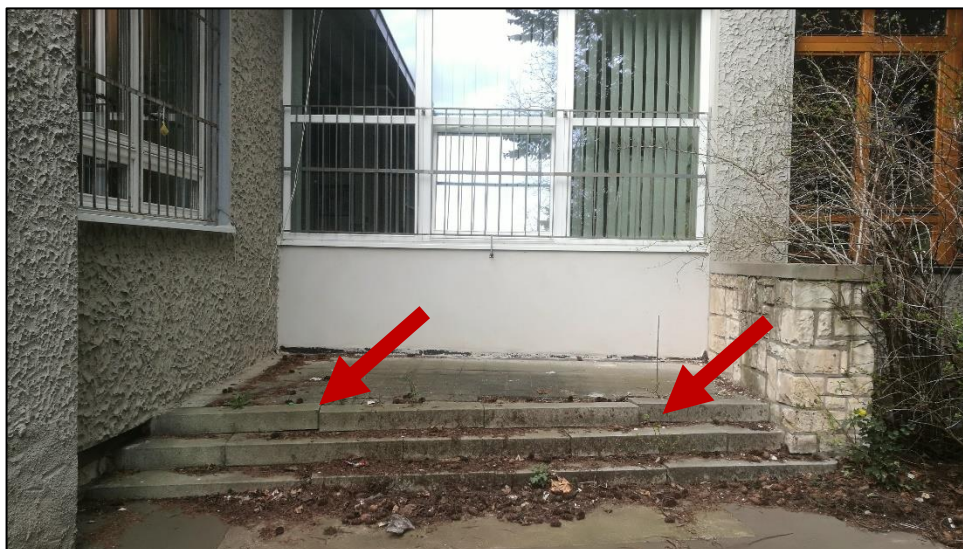
Foto č. 55 – Rozpad vedlejších schodišť.

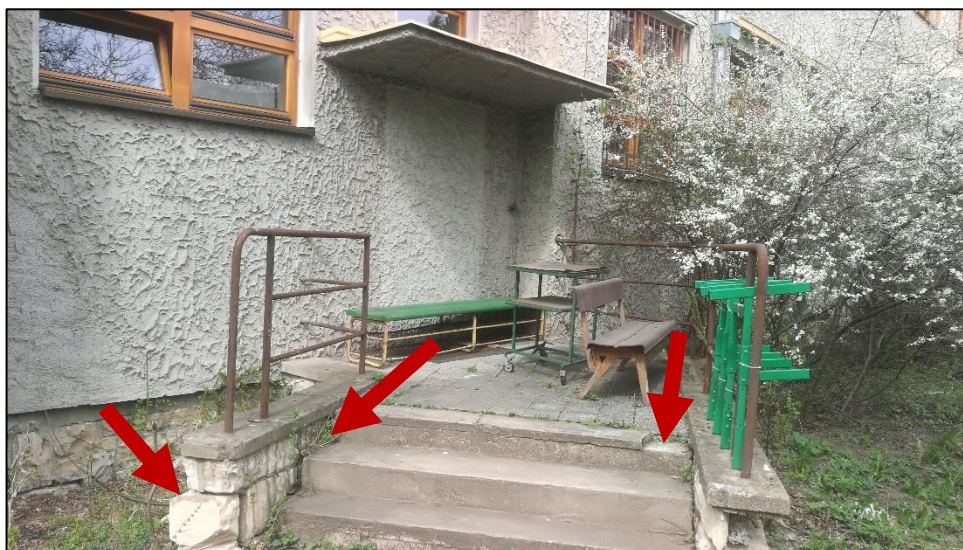
Foto č. 56 – Rozpad vedlejších schodišť a bočních zídek, koroze kovových zábradlí.

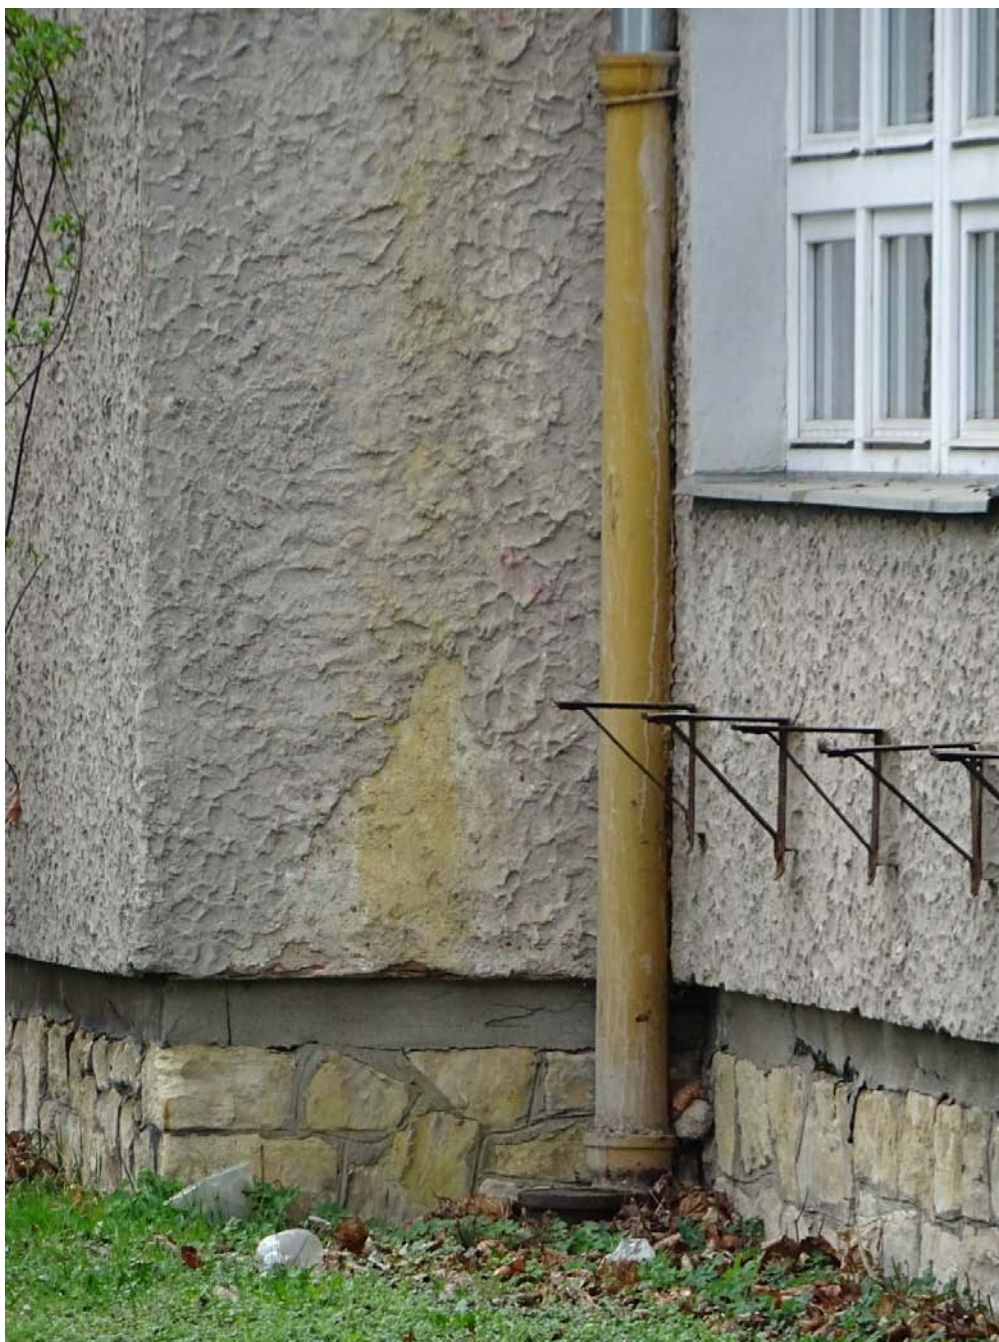
Obrázek 1 – Litinový dešťový svod napojen do lapače splavenin – špatný stav

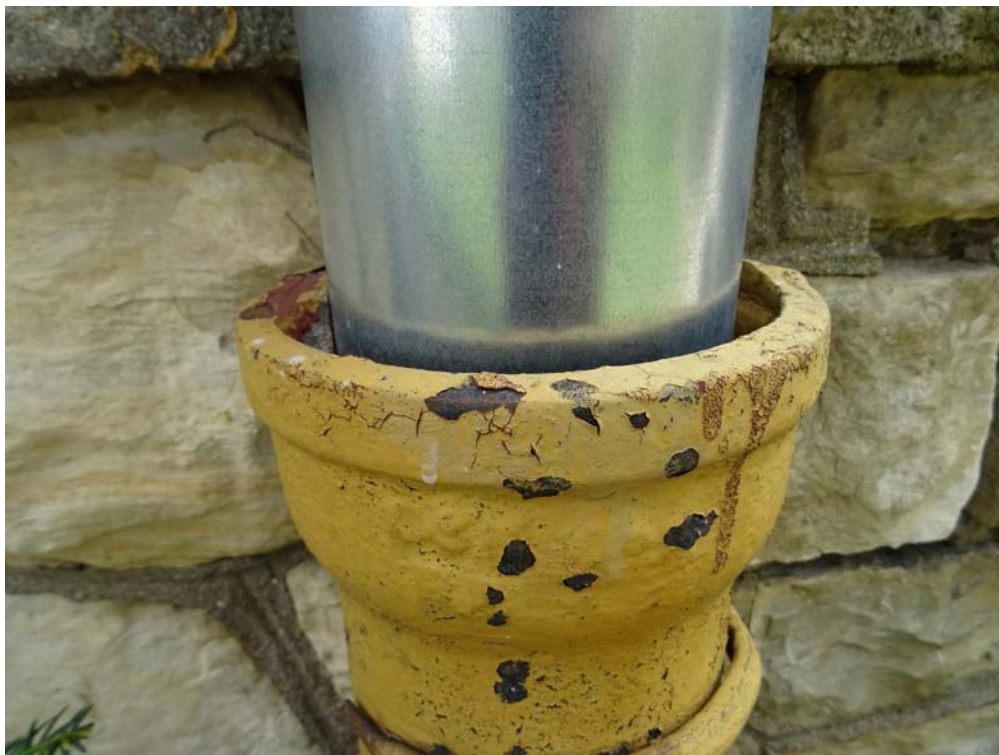
Obrázek 2 - Litinový dešťový svod – jemná koroze hrdla – špatný stav

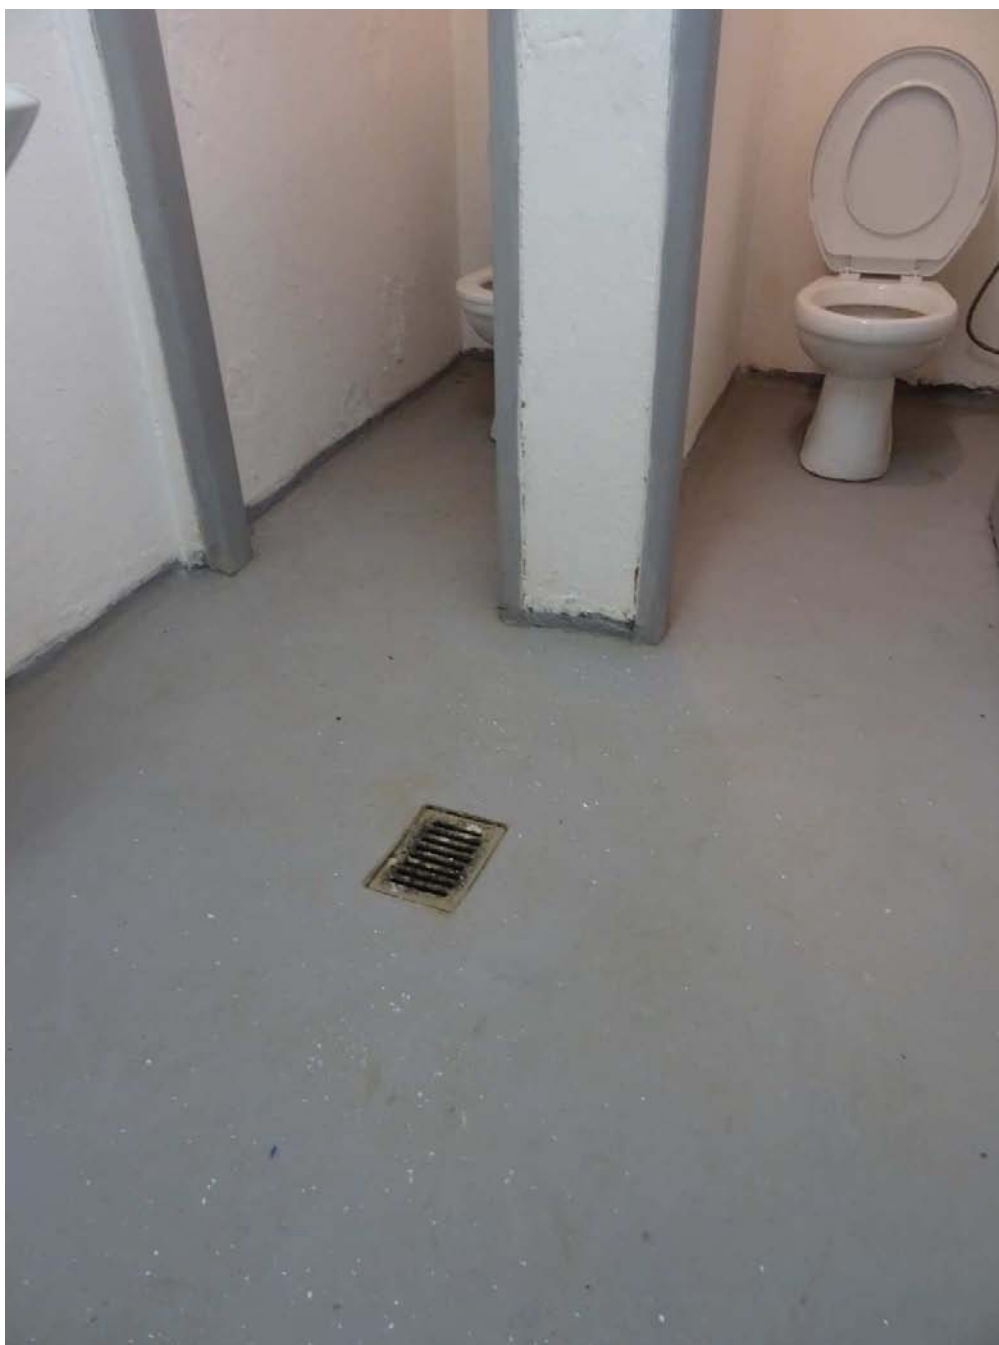
**Obrázek 18 – Sociální zařízení – opotřebovaný stav, znečištěná podlahová vpust (v krytu)**

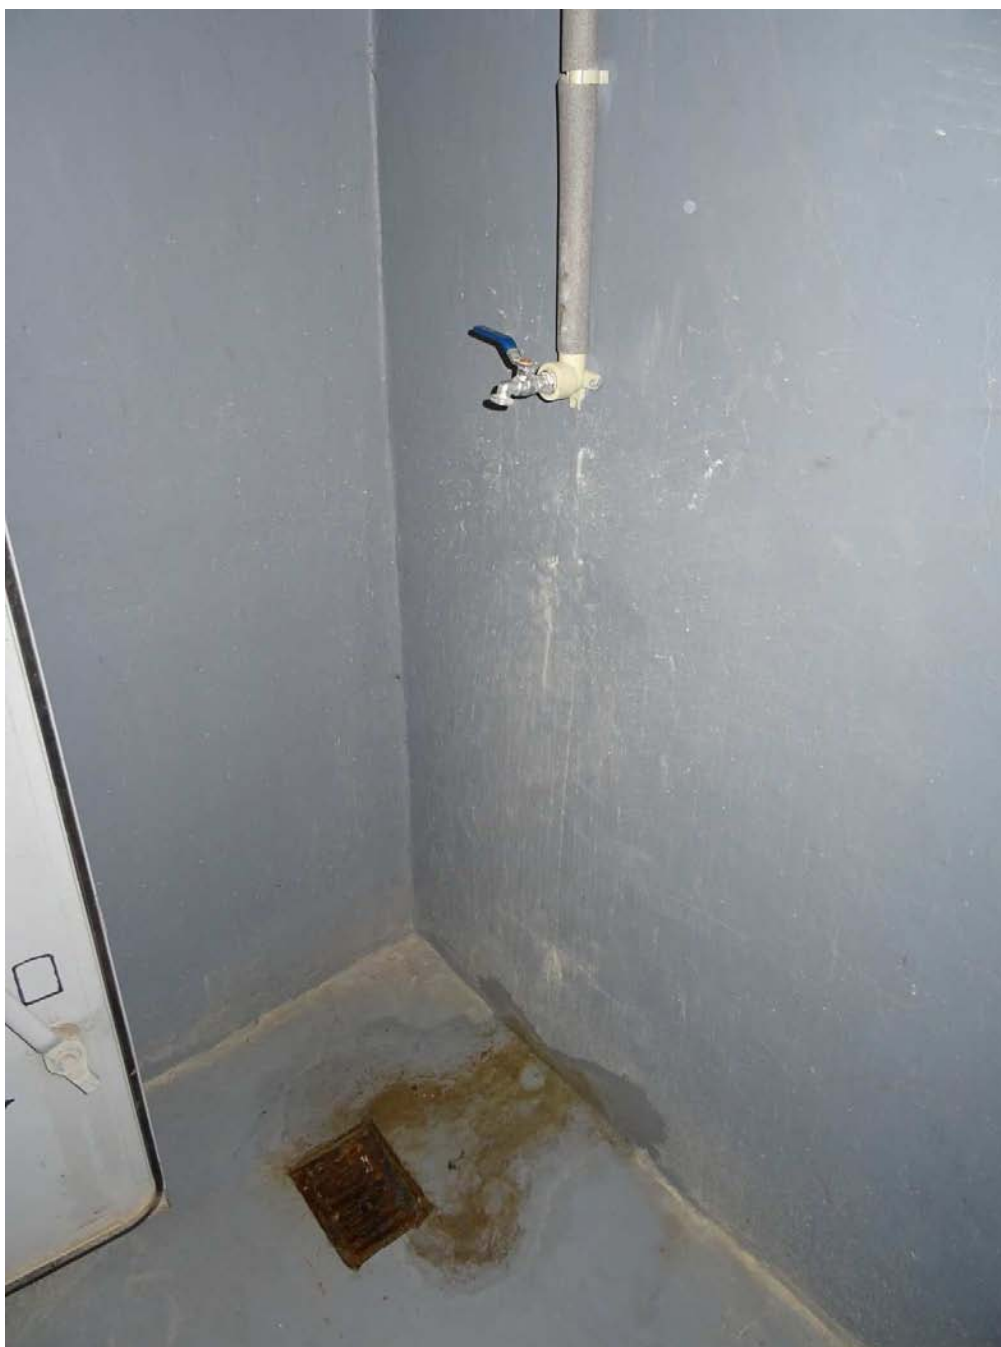
Obrázek 19 – Výtoková baterie, zrezivělá mřížka podlahové vpust (v zemním krytu)
