| NÁZEV AKCE: | <b>PASPORT TECHNICKÉHO STAVU OBJEKTU – ZŠ BRIGÁDNÍKŮ, Brigádníků 510/14</b><br>Brigádníků 510/14, Praha 10 – Strašnice | | |
| INVESTOR: | Městská část Praha 10<br>Vršovická 1429/68, Praha 10 – Vršovice | | ČÍSLO ZAKÁZKY:<br>18_019 |
| STUPEŇ DOKUMENTACE: | PASPORT TECHNICKÉHO STAVU | | |
| ČÁST DOKUMENTACE: | CELKOVÉ ŘEŠENÍ | | |

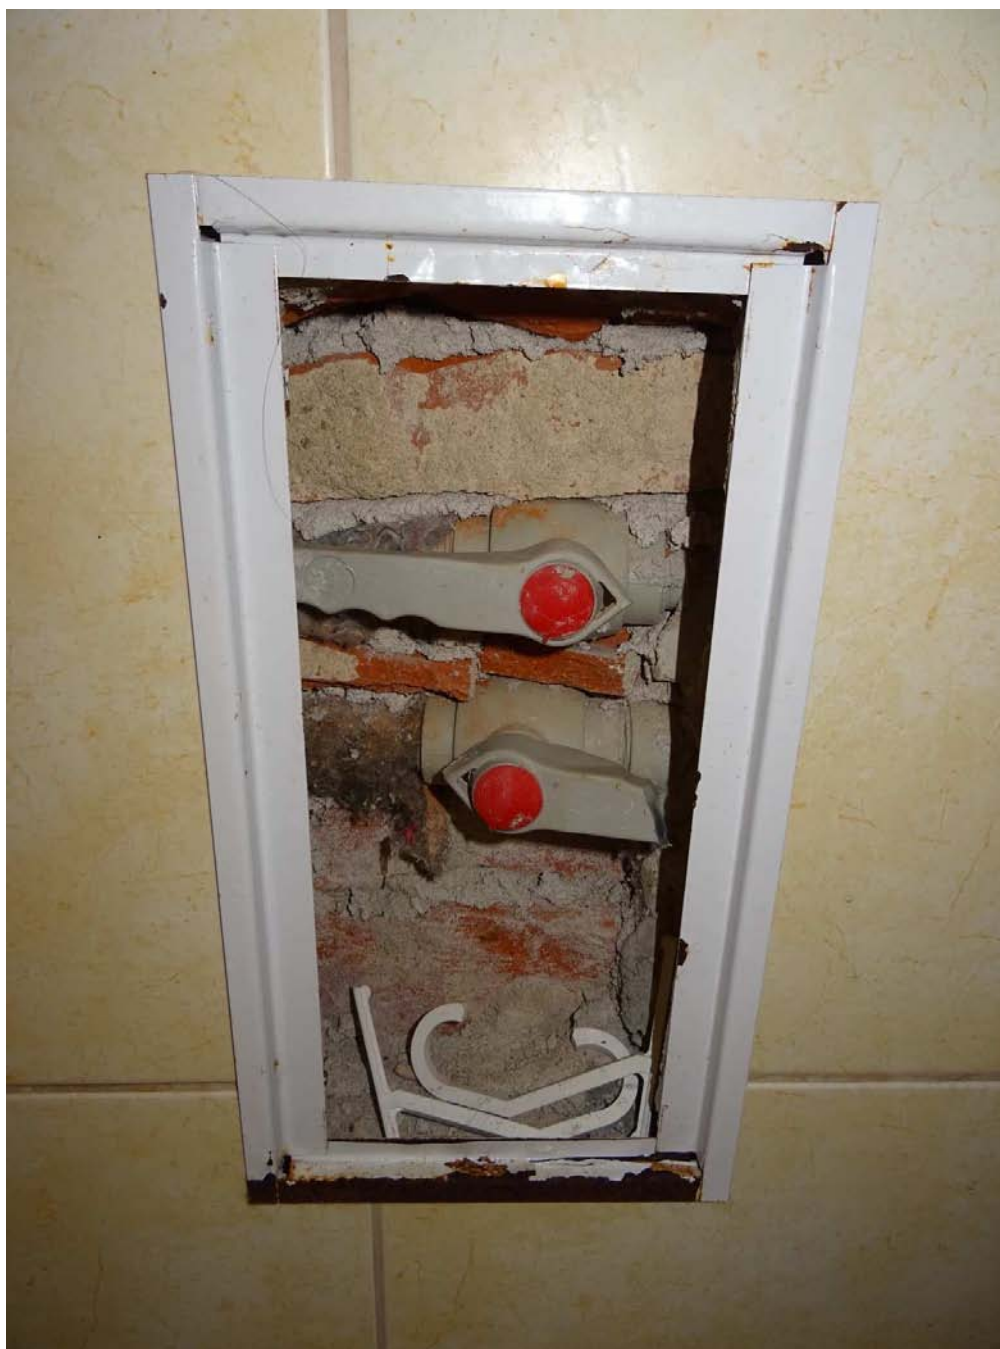
Obrázek 40 – Uzávěry vody na sociálních zařízeních – nedostatečná izolace trubek

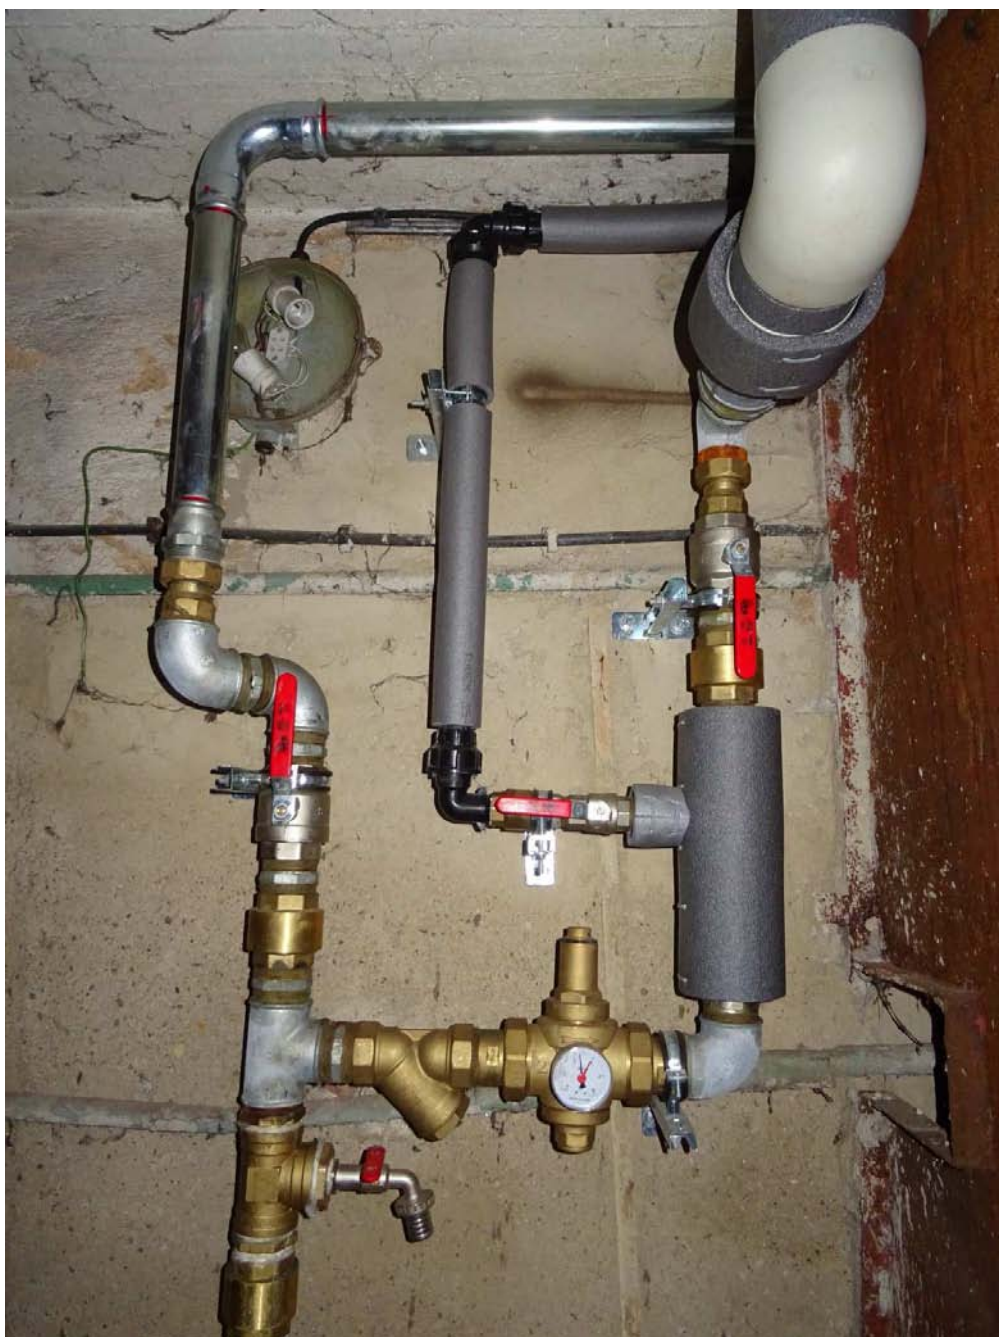
Obrázek 51 – Rozdělení vodovodu na požární rozvod a rozvod pitné vody – chybí kontrolovatelná zpětná armatura na požárním vodovodu, jinak dobrý stav

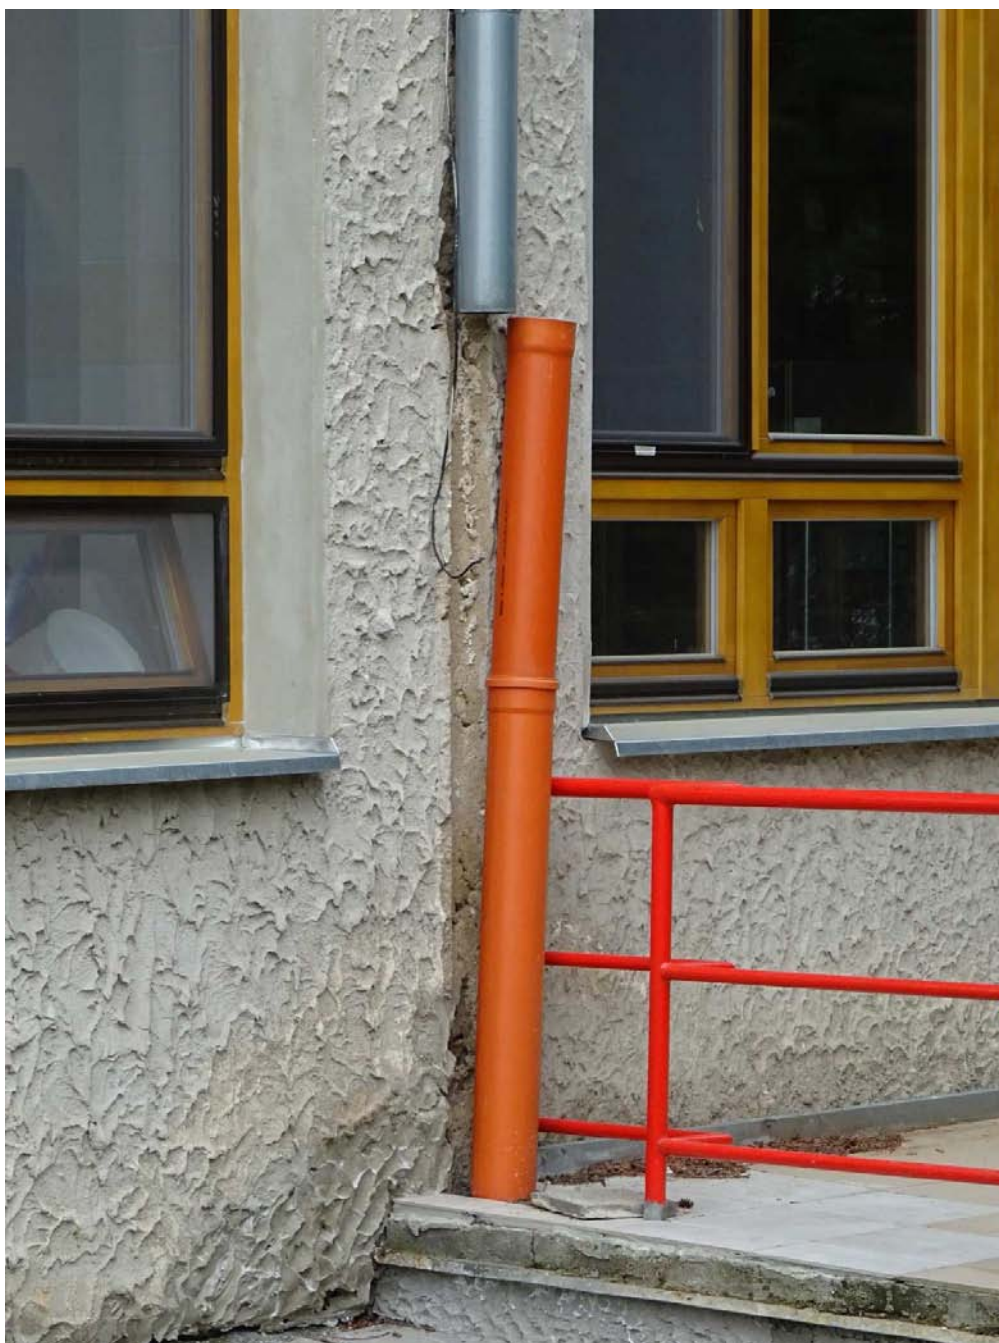
Obrázek 65 – Špatné propojení pozinkovaného svodu a PVC-KG trubky – špatný stav
