STAVEBNÍK:  
MĚSTSKÁ ČÁST PRAHA 10

STUPEŇ P.D.:  
ARCHITEKTONICKÁ  
STUDIE

PROJEKT:  
ÚPRAVY VEŘEJNÉHO PROSTORU SÍDLIŠTĚ SOLIDARITA -  
ANALÝZA STÁVAJÍCÍHO STAVU

DATUM:  
05/2022

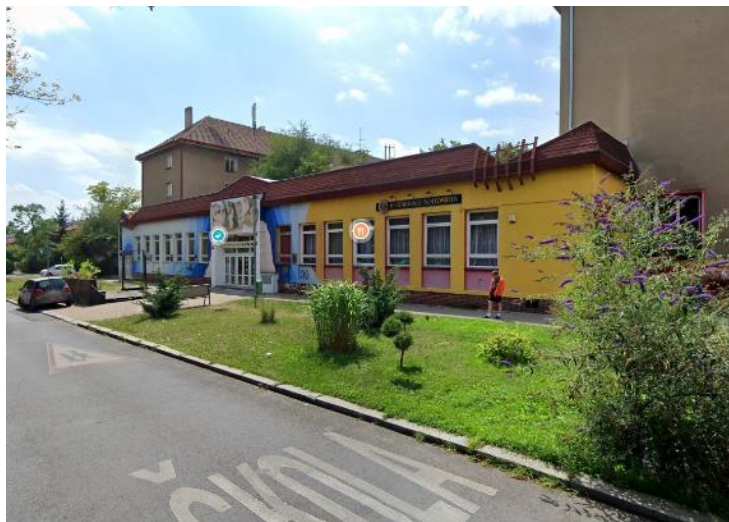
## 2. KULTURNÍ DŮM

KD byl navržen jako ústřední občanská vybavenost a kulturní centrum sídliště. V současné době nedostává svého potenciálu (viz bod A.). Je třeba nalézt adekvátní, klidně i diferencovanou náplň pro KD, tak aby se maximalizoval program směrem k místním obyvatelům a tento program expandoval i směrem do před-prostoru KD a parkového okolí.

Před-prostor je třeba vizuálně pozvednout, vrátit mu vznešenost, hrdost, otevřenost, více propojit s parkem - maximálně zmenšit bariéru tvořenou tranzitní dopravou.

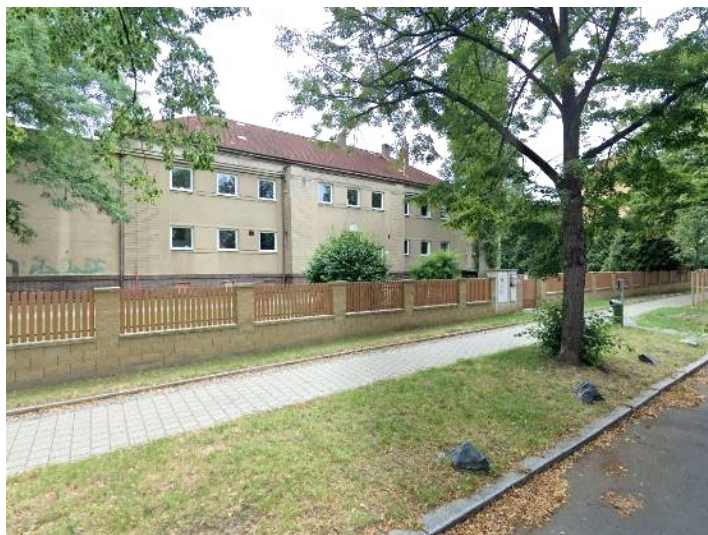
## 3. MATEŘSKÁ ŠKOLA (V ÚSEKU DVOULETKY 1)

MŠ je základní občanskou vybaveností čtvrtě. K dopravě do objektu by ideálně měla sloužit pouze pěší docházka, ta by měla být pro řešení okolí naprostou prioritou ruku v ruce se zklidněním či částečným přerušením automobilové dopravy v ulici. V první řadě by se mělo jednat o zřízení přechodu se zvýšeným prahem.

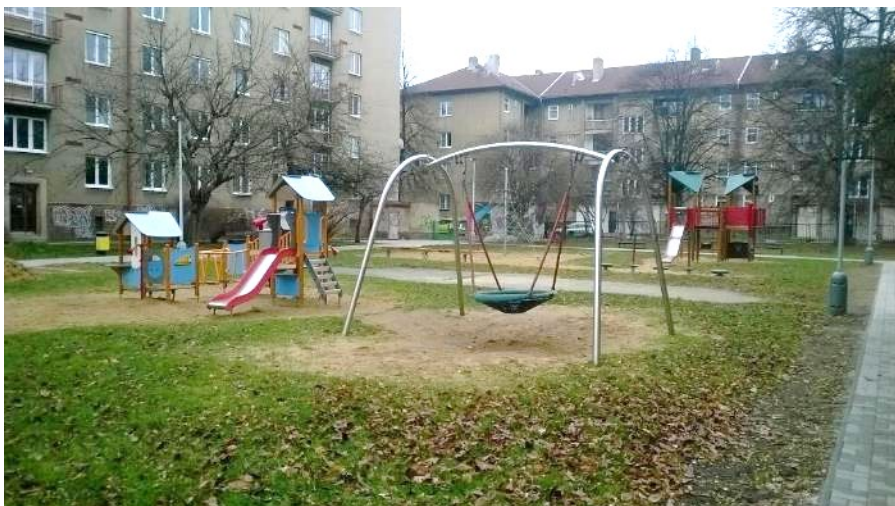
#### 4. HŘIŠTĚ (V BLOKU X01)

Nyní uzavřené hřiště může s pomocí vhodných úprav okolí oživit okolní prostory zvláště v návaznosti na netypickou plochu zeleně v ulici Pod hotelem.

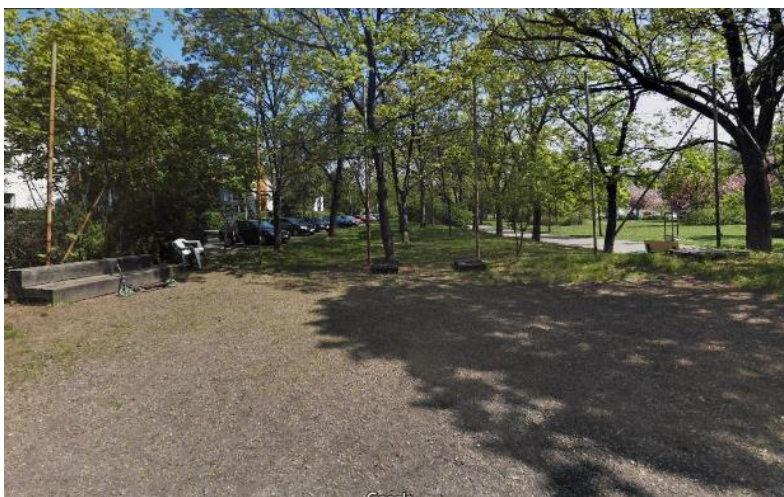
## 8. HŘIŠTĚ A PARK (V BLOKU X06)

Nyní uzavřené a částečně zarostlé hřiště je v majetku samosprávy. Je třeba vyřešit vlastnicko-správní situaci a hřiště otevřít veřejnosti ať už zcela, nebo např. v modu sdíleného pronájmu aj. V případě koncepčních zásahů se může hřiště stát součástí širšího parku s netypickým protáhlým tvarem a rozvíjet genius loci.

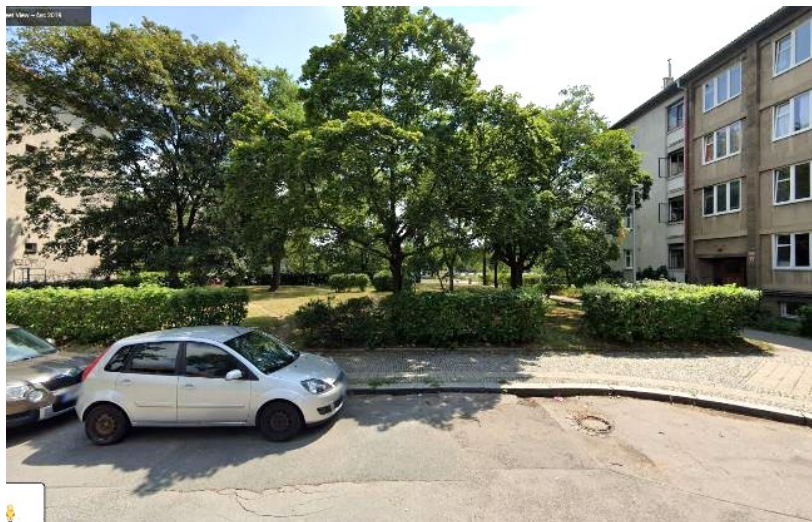
## 9. PARČÍK (V ULICI DĚTSKÁ)

Tento zanedbaný park menšího rozsahu je skrytým potenciálem. Může sloužit k definici místa a vytvoření unikátního genia loci. Taková koncepční úprava může obsáhnout i roh ulice Dětská.

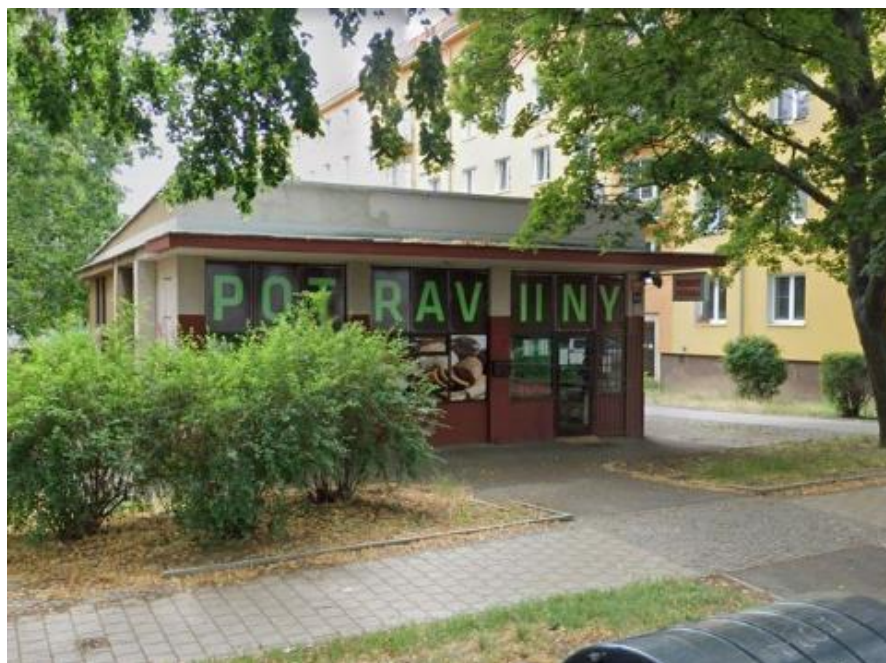
**13. OBJEKT BEZ VYUŽITÍ (V BLOKU X04)**

Objekt z původní výstavby občanské vybavenosti je nyní nevyužitý, ale skýtá potenciál pro opětovné využití ať už pro komunitní či obchodní služby a s tím související využití a oživení okolního veřejného prostoru (kiosek, kavárna, výčep, potraviny, klubovna apod.).

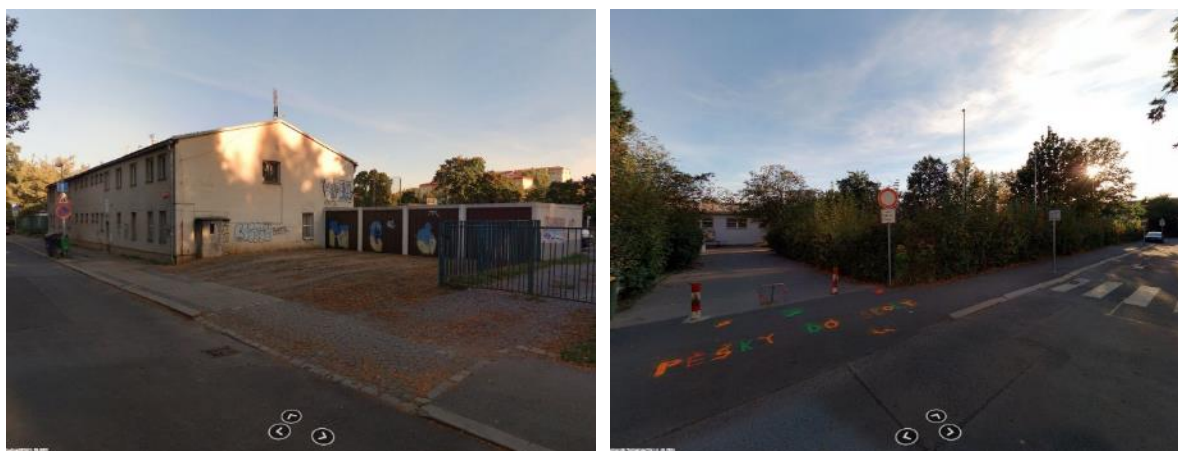
původní velkoformátovou betonovou dlažbu. Ta se do svrchní vrstvy propisuje a je na asfaltovém povrchu vizuálně patrná, ve dvou prostředních uliček již došlo k předláždění novou betonovou dlažbou formátu 200/200. Celý blok je lemován linií živého plotu, místy přerušovanou. Živý plot se v různé míře a kvalitě vyskytuje i podél většiny chodníků vedoucích k řadovým domům. Předzahrádky řadových domů jsou většinou ohraničeny, většinou lehkými konstrukcemi.

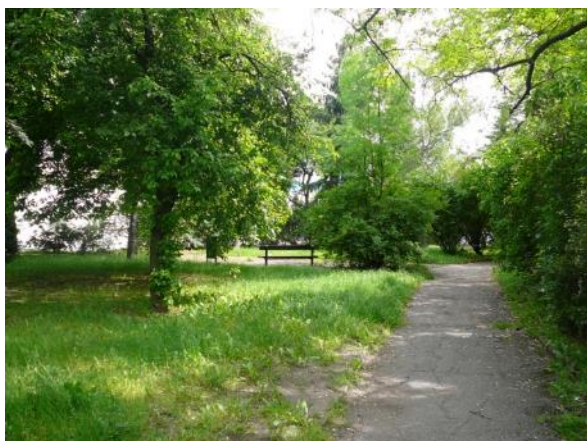
Další park je situován při východní hraně řešeného území, v oblasti označené X10 a vymezené ulicemi Černokostelecká, Škvorecká, Dvouletky a Úvalská. Zatravněná plocha parku je doplněna sítí cest opatřených živičným povrchem. Povrch cest je ve velmi špatném stavu; vlivem růstu vysazených dřevin dochází k podemílání, boulení a deformaci. V parku se při východní hraně nachází menší objekt technické vybavenosti, přístupný z ulice Úvalská. V parku jsou vysázeny dřeviny různých druhů, park je však značně zanedbaný.

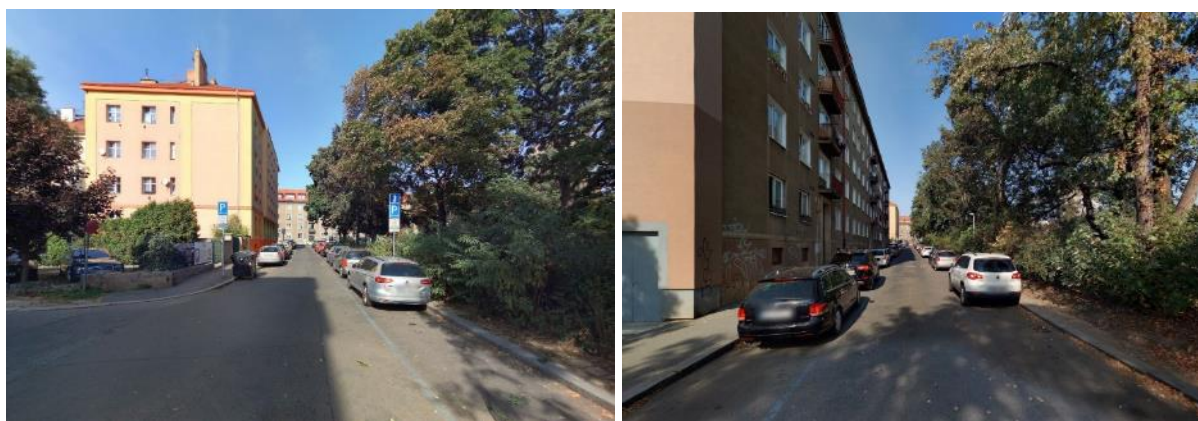
Ulice ŠKVORECKÁ: ulice spojuje ulice Černokostelecká a Dvouletky. Jedná se o klidnou obslužnou ulici; doprava je jednosměrná. Ulice je při levé straně (ve směru dopravy) lemována frontou pětipodlažních bytových domů; ze strany pravé přilehlým parkem. Do ulice zhruba v polovině ústí ulice U Kombinátu. Parkování je podélné, při obou stranách ulice. Povrchy a materiály pochozích ploch: na straně bytových domů je v celé délce ulice nový živičný povrch; pochozí plochy na východní straně jsou v původní betonové dlažbě, částečně jsou nezpevněné a ve špatném stavu - zarostlé trávou a místy propadlé.

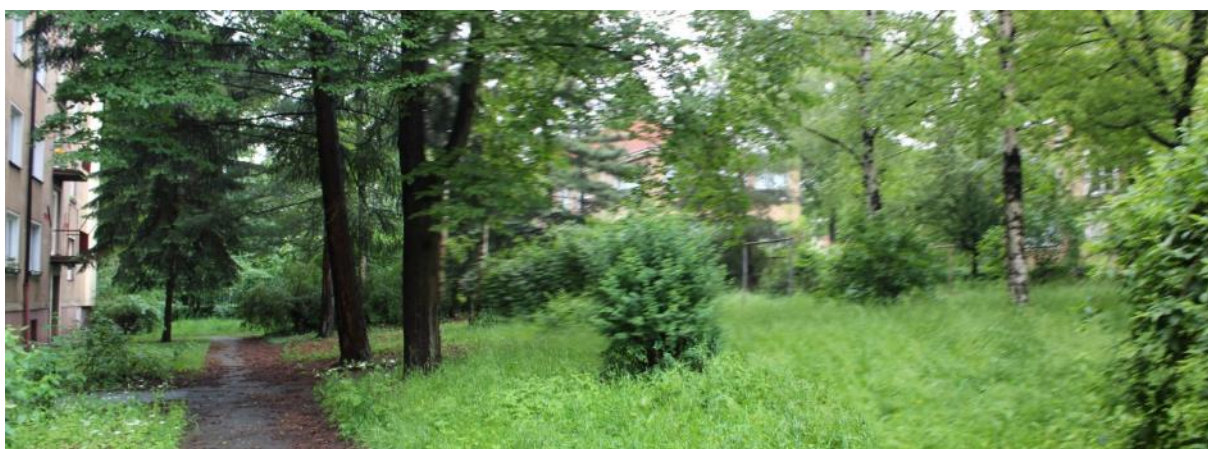
Vnitroblok X04 je nejzanedbanějším z vnitrobloků na sídlišti Solidarita. Dřeviny jsou nekonceptně umístěné, neudržované. Trávník není kosený v takové intenzitě, která by odpovídala charakteru prostoru. Mobilniář a povrchy jsou ve špatném technickém stavu. Vnitroblok není volně průchozí, jelikož ho v polovině přetíná oplocená zahrada MŠ. Prostor je kvůli absenci údržby zeleně značně nepřehledný a objevují se zde proto známky drobné kriminality – házení kamení do oken.

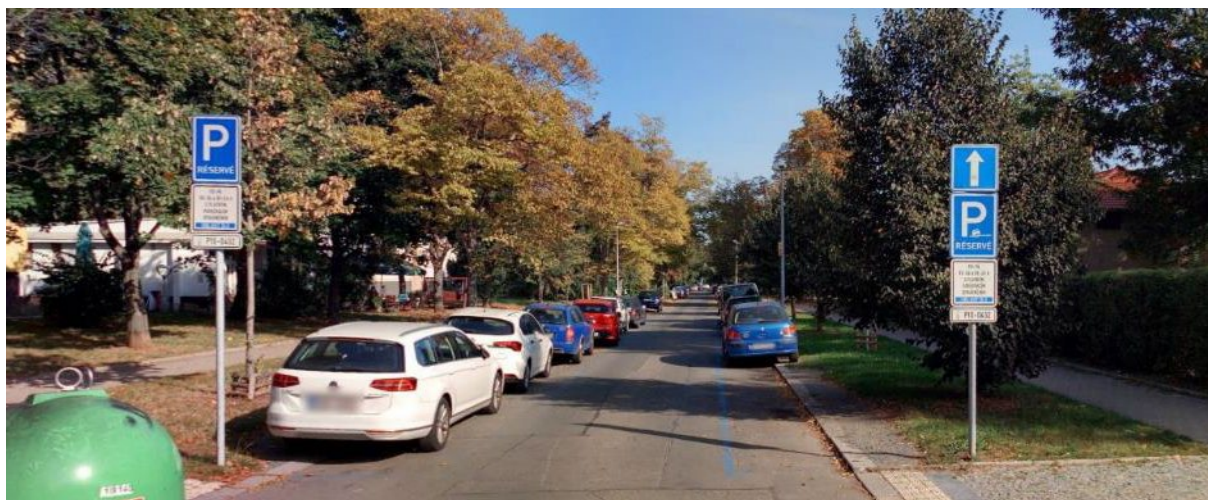
Ulice s parkováním po obou stranách vozovky. Na jižní straně ulice je stanoveno parkování částečně v zeleni, povrch tomu není přizpůsoben, chybí zde pojezdová prorůstová dlažba. Na severní straně ulice dochází symetricky díky nízké obrubě k najíždění aut do pruhu zeleně, ačkoli značka to nestanovuje. To má za následek poškození trávníků, vytváření prohlubní bez vegetačního krytu, kde se drží voda v době dešťů a zejména dochází k poškozování kořenových systémů vzrostlých stromů. V části ulice proběhla nová dosadba lipového stromořadí (Tilia sp.), avšak dřeviny nebyly dostatečně ošetřeny výchovným řezem.
