**Informace pro Ústřední povodňovou komisi
o sesuvu na dálnici D8 km 56,300 – 56,500
se stavem ke dni 26. června 2013
a návrh řešení havarijní situace**

Předkládá:

ředitel České geologické služby

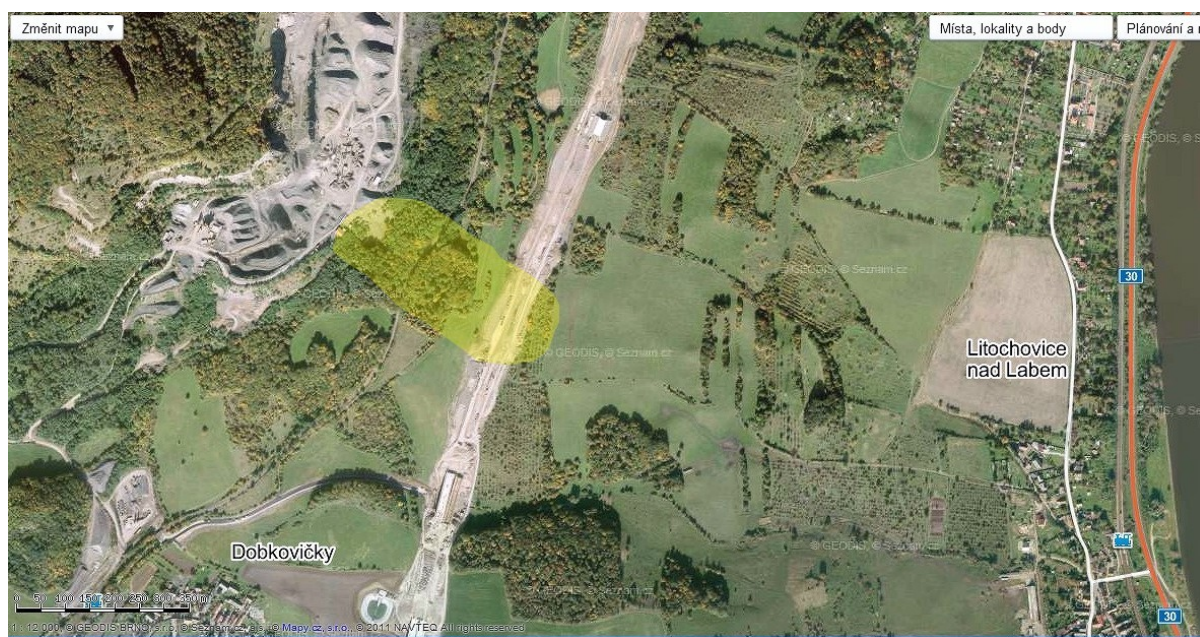
Obr. 1 Lokalizace sesuvu ve vztahu k dálnici D8, obci Litochovice, a řece Labe.

V nočních hodinách ze čtvrtka 6. na pátek 7. června 2013 se na jihovýchodním svahu kóty Kubačka v Ústeckém kraji, v okrese Litoměřice, nedaleko obcí Litochovice nad Labem, Prackovice nad Labem a Dobkovičky vytvořil proudový sesuv o průměrné šířce cca 200 m a délce po svahu cca 500 m.

Sesuv strhl část zařízení lomu (buňky, nádrž na vodu, část kanceláří zůstala nad sesuvem) a větší objem kameniva, přerušil železniční trať Lovosice – Teplice v úseku Úpořiny – Chotiměř (kolejový svršek byl ve staničení km 24,200 až 24,400 posunut o cca 20 m) a zcela vyplnil zářez pro dálnici D8 v úseku staničení km 56,300 – 56,500.

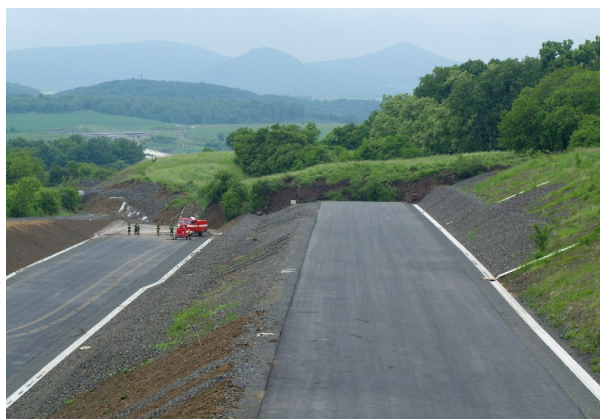
Průběžně pokračuje přečerpávání vody z porušené dálniční kanalizace, které ale v případě vydatnějších dešťových srážek nestačí a před čelem sesuvu se na vozovce tvoří dočasně laguna. To výrazně zhoršuje situaci, kdy voda dotuje smykovou plochu sesuvu. ČGS proto doporučuje neprodlené posílení výkonu instalovaných čerpadel.

Odčerpávání vody hasiči v neděli 10. června

Ze sesuvné laguny na čele akumulace se kontinuálně čerpají 3 l/s. Byla ustanovena pohotovostní skupina, jejímž cílem je 24 hodinový dozor a dohled nad čerpáním vody. ČGS doporučuje gravitační odvedení vody z laguny (velmi opatrně provést odvodňovací žebro).

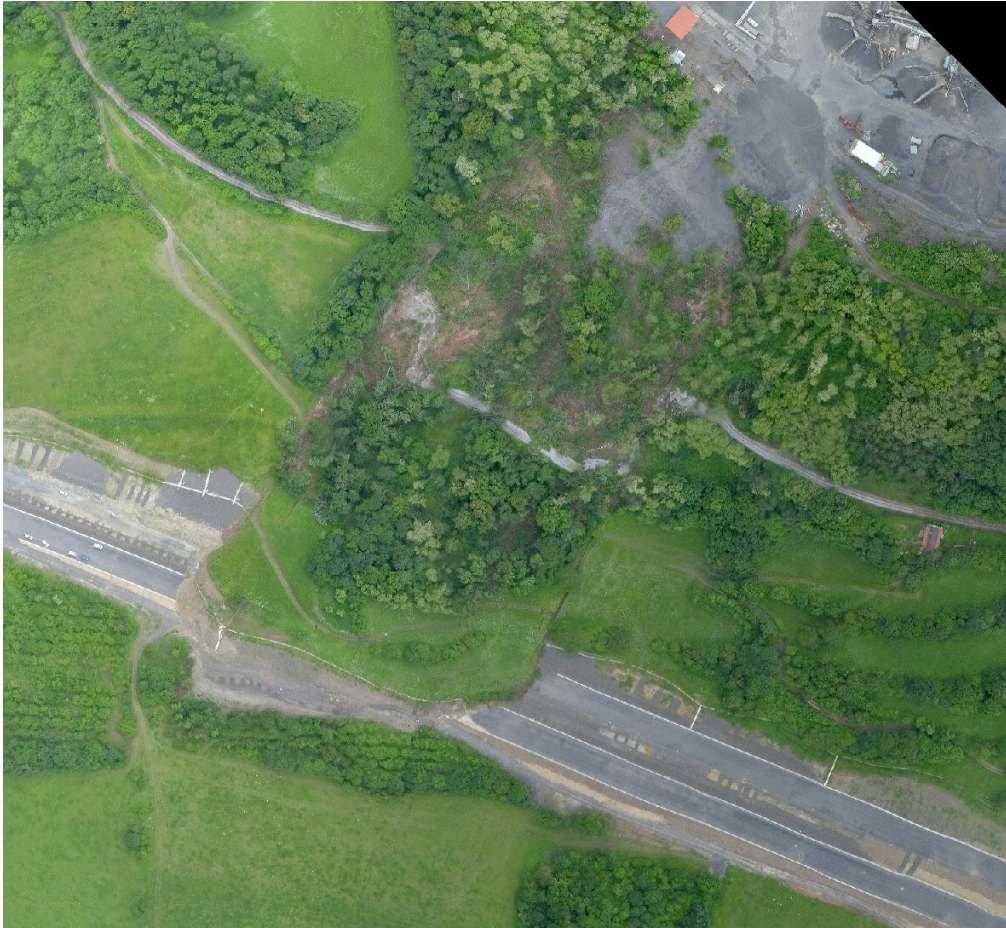
Sesuv byl v počátečním stadiu aktivní, v pátek 8. června pohyby dosáhly rychlosti až 1 m/hod., v průběhu noci na sobotu 9. června se pohyby zmenšily na 2 m/12 hod. Celkový kumulativní horizontální posun ve střední části sesuvného tělesa dosáhl cca 50 m.

Letecký pohled na celý rozsah sesuvu
