Průzkumy k rekonstrukci školního hřiště  
 ZŠ Solidarita, p.č. 2794/69, Praha 10  
 / DENDROLOGICKÝ PRŮZKUM

# **Průzkumy k rekonstrukci školního hřiště ZŠ Solidarita, Praha 10**

## **DENDROLOGICKÝ PRŮZKUM**

**STAVEBNĚ - TECHNICKÝ PRŮZKUM PODKLADNÍCH VRSTEV  
PLOCHY HŘIŠTĚ PŘI ZŠ SOLIDARITA**

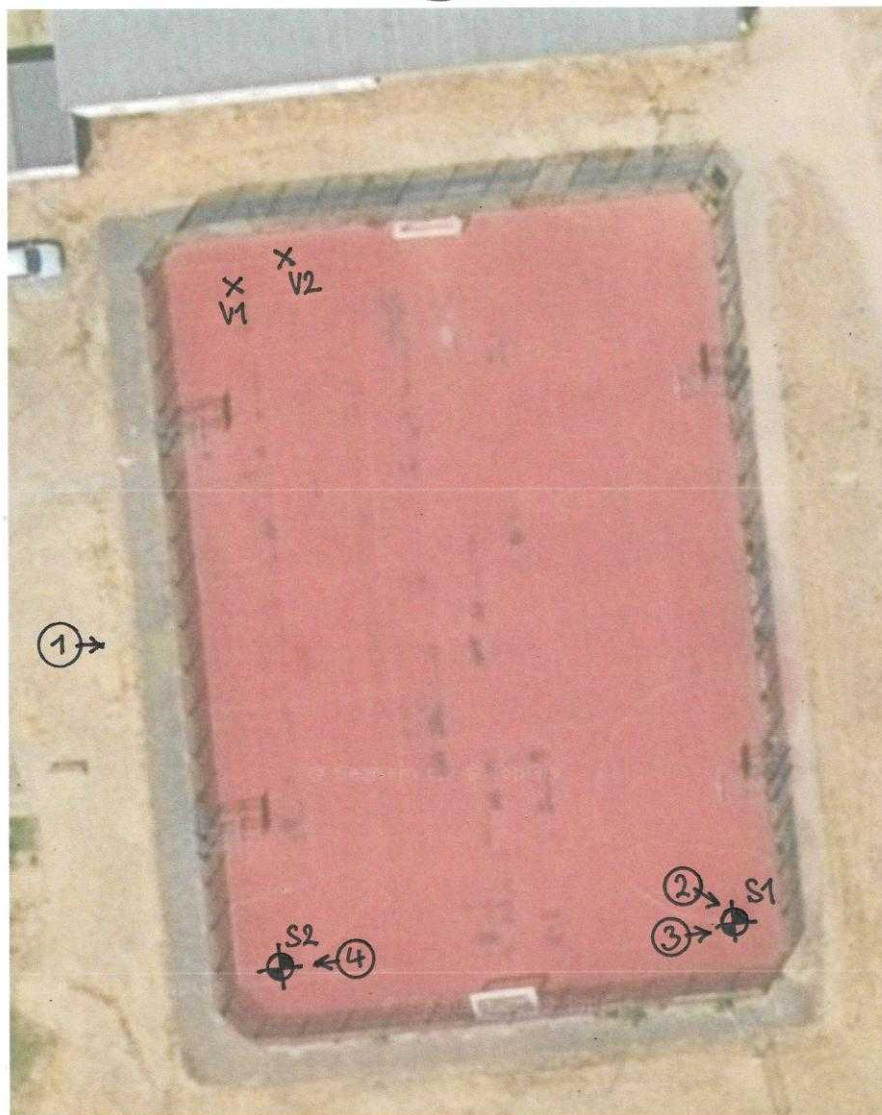
Na následující straně 2 je situace s vyznačením umístění sond, vrtů a fotodokumentace. Na stranách 3 je pak náčrtek se zjištěnými poznatky. Kontrolní vrt V1 a V2, při severní straně hřiště potvrdily zjištěné poznatky dle S1, S2. Na str. 4 a 5 je fotodokumentace z provádění sond.
