ZNALECKÝ POSUDEK

**Posouzení stavebně technického stavu
původních oken a oplechování střechy
v budově č.p. 500 v Kodaňské ulici 12
a v budově č.p. 411 v Estonské ulici 1,
které užívá v pronájmu Vysoká škola
finanční a správní, a.s., Městská část
Praha 10, hlavní město Praha.**

V Praze, dne 26.10.2018.

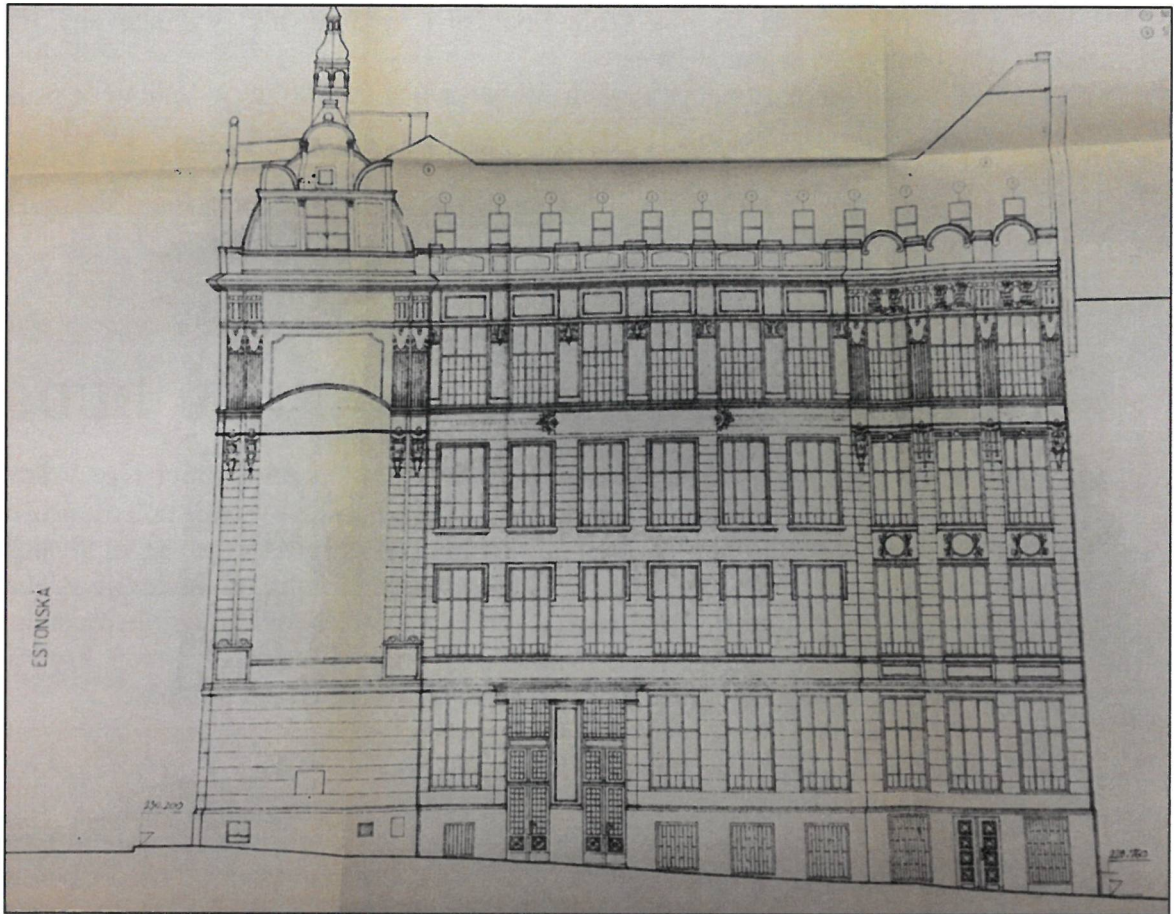
Pohledy z vnitřního dvora:

Krytina budov je ještě v dobrém stavebně-technickém stavu, byla nově obnovena v roce 1980. Bohužel oplechování střechy v úžlabích a nad římsami je již silně poškozené, rezivělé a místně prohýbané do nesprávných sklonů. To má za důsledek zatékání pod tímto oplechováním do obvodových stěn, a následně do fasády, která je na mnoha místech již odpadáná.
