Technická prohlídka budovy úřadu MČ Praha 10

Zpracovatel:
SGS Czech Republic, s.r.o.
K Hájem 1233/2
155 00 Praha 5

ZHODNOCENÍ STAVU OBJEKTU A NUTNÁ OPATŘENÍ PRO PROVOZ BUDOVY ÚŘADU MĚSTSKÉ ČÁSTI PRAHY 10 VRŠOVICKÁ 68, 101 38 PRAHA 10

Datum: _____
01/2024 – 02/2024

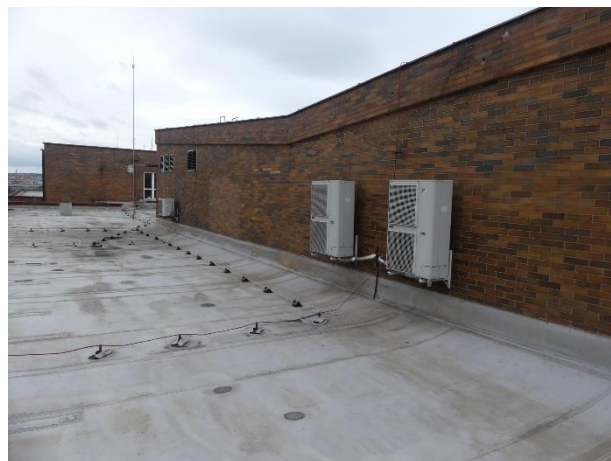
Pohled na střešku s lokálními opravami

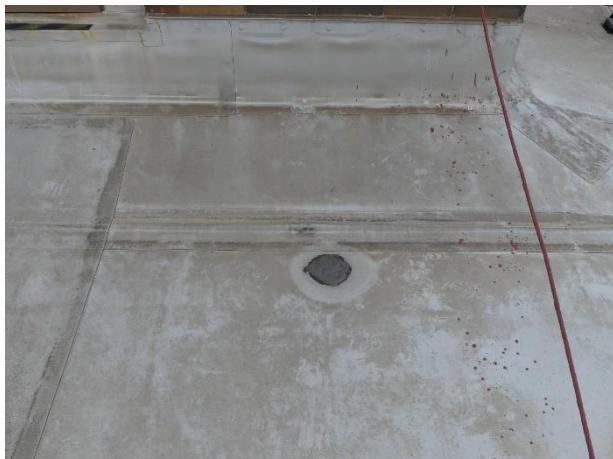
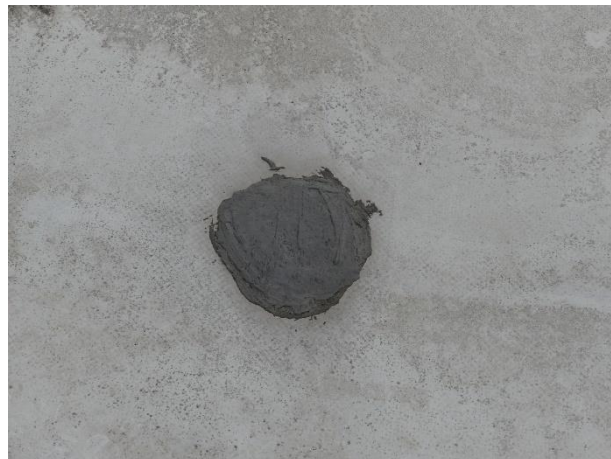
Lokální oprava pomocí tmelu

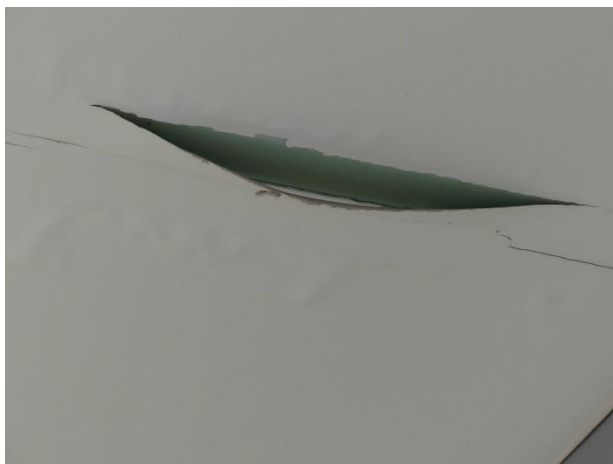
Nad 1.NP se na venkovní straně nachází podhled z části tvoření sádrokartonovými deskami, anebo pomocí lamelových profilů. Tam kde se nachází sádrokarton dochází vlivem zatékání a povětrnostních vlivů k jeho předčasné degradaci. Díky tomu hrozí , že deska spadne na procházející lidi a způsobí zranění třetí osobě.

Odpadávající tmel SDK podhledu

Časový horizont: ihned
Náklady: 5 000 - 10 000,- Kč
Periodická kontrola 2 x rok = 20 000,- Kč

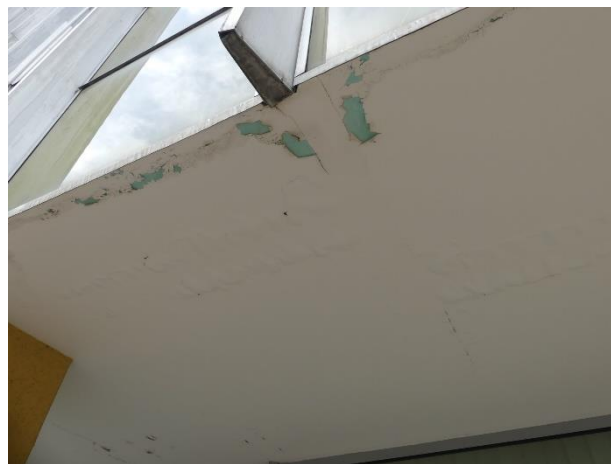
Odlupující se SDK povrch

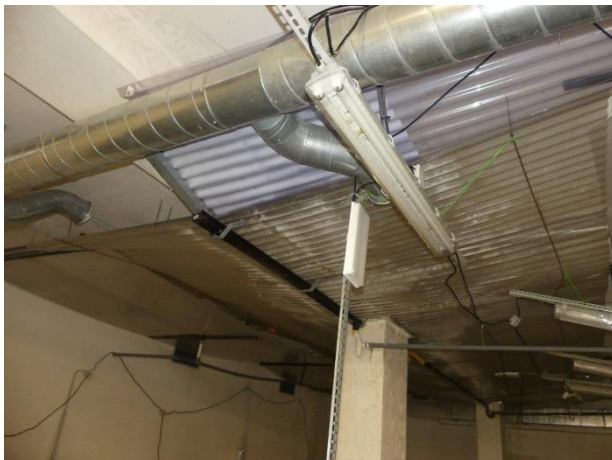
Odvod protékající vody do svodu

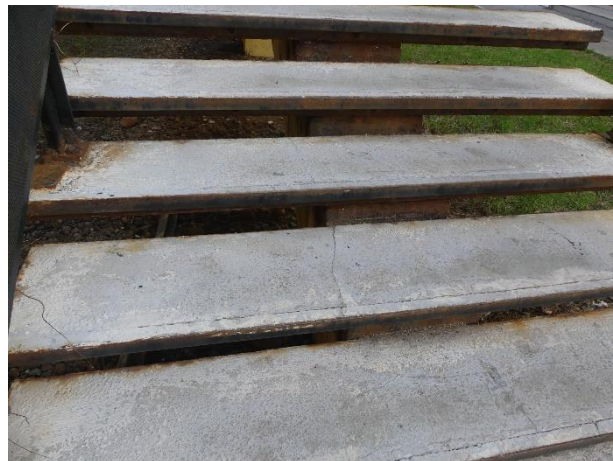
Popraskané nášlapné vrstvy

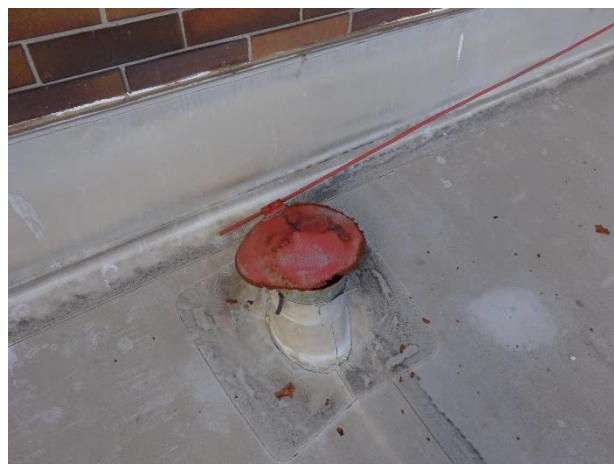
Silně zkorodovaná hlavička odvětrání kanalizace

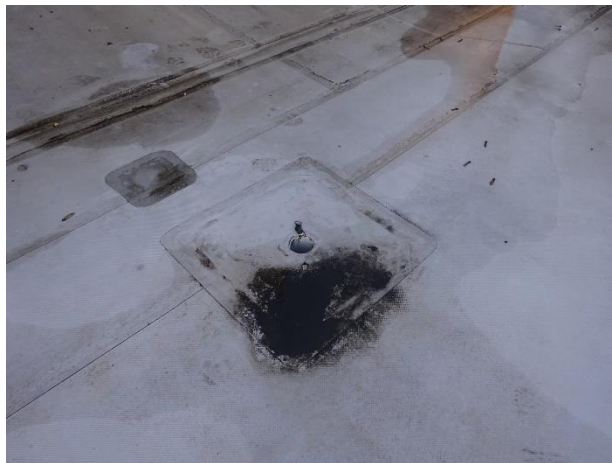
Střešní vpust' bez ochranného koše – doporučujeme doplnit

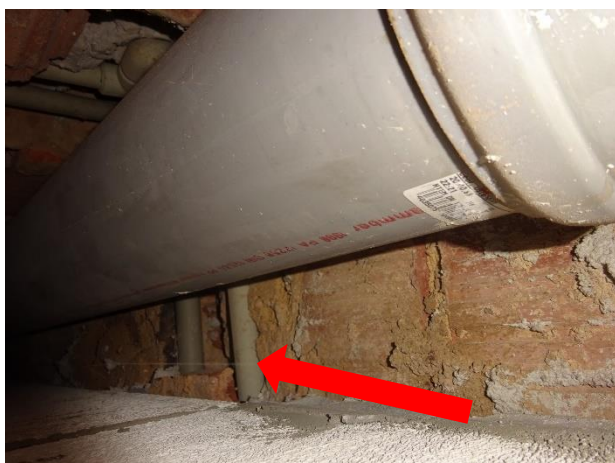
Plastové potrubí v instalační šachtě bez tepelné izolace
 s přímým kontaktem se zdívm/maltou/omítkou

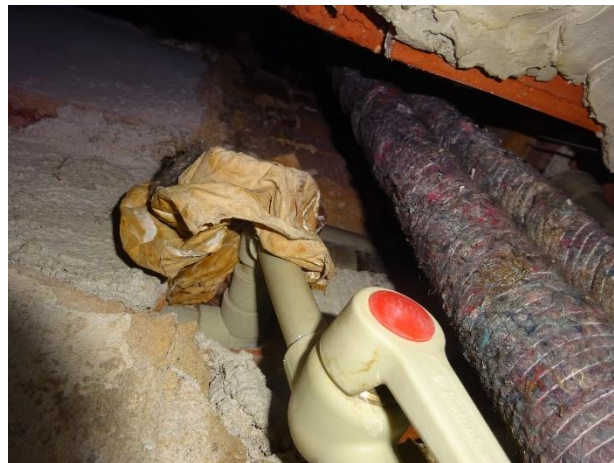
Rozvody vodovodu – chybějící tepelná izolace

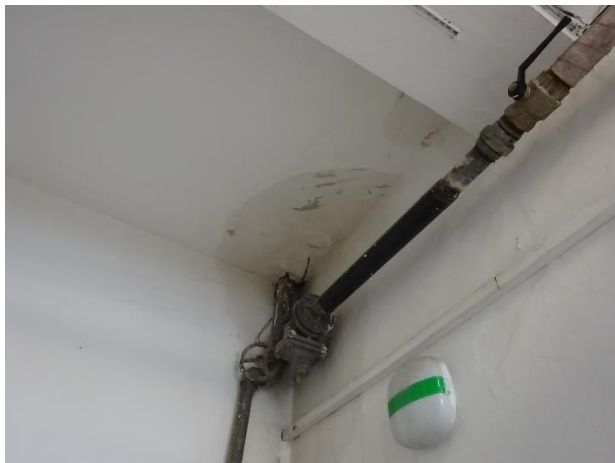
Ocelové potrubí vodovodu v suterénu

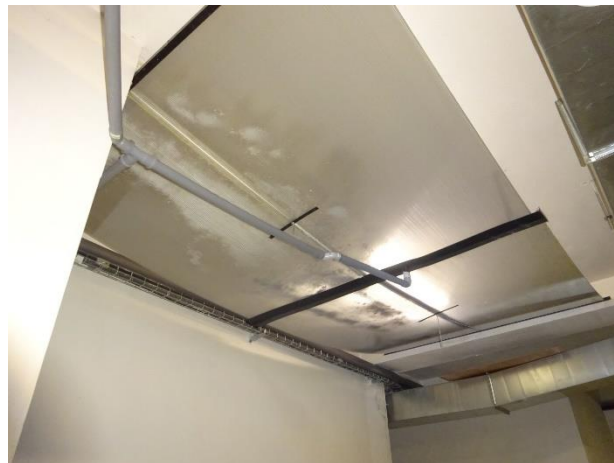
Provizorní odvod vody ze suterénu

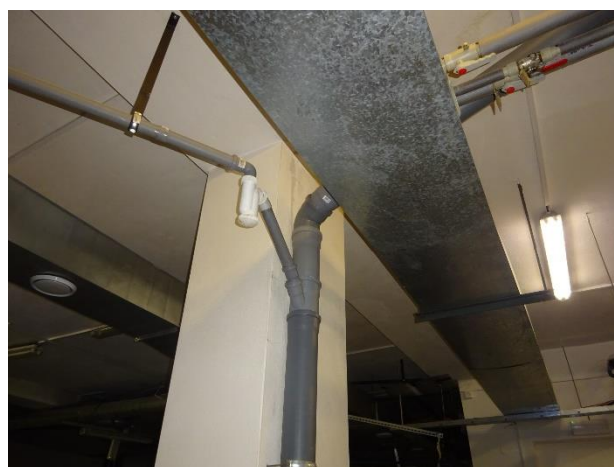
Provizorní odvod vody ze suterénu

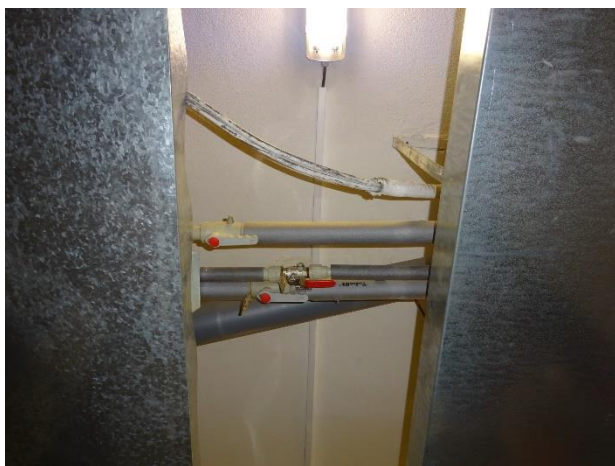
Plastové potrubí vodovodu

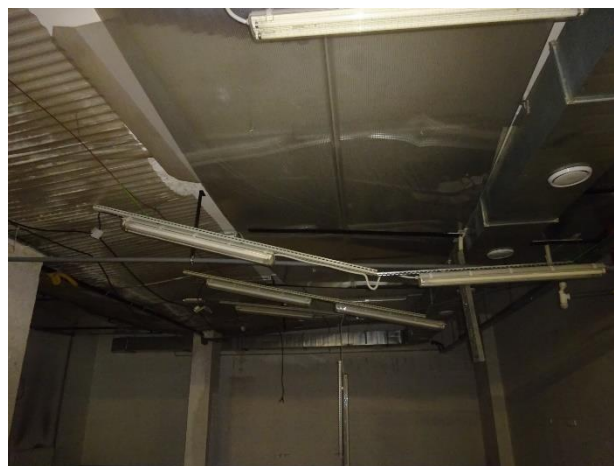
Provizorní odvod vody ze suterénu

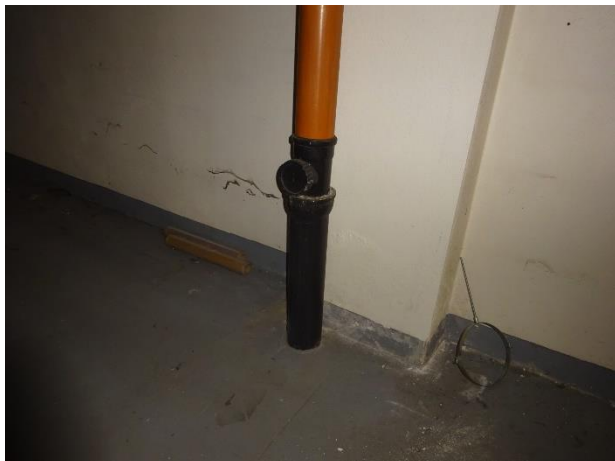
Plastové potrubí kanalizace napojené na původní litinové potrubí

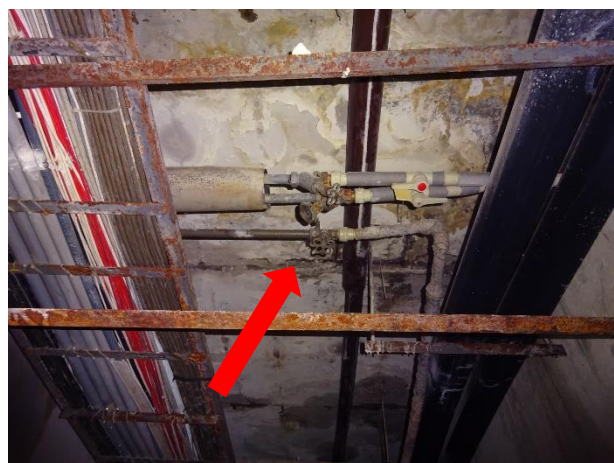
Ocelové a plastové rozvody vodovodu

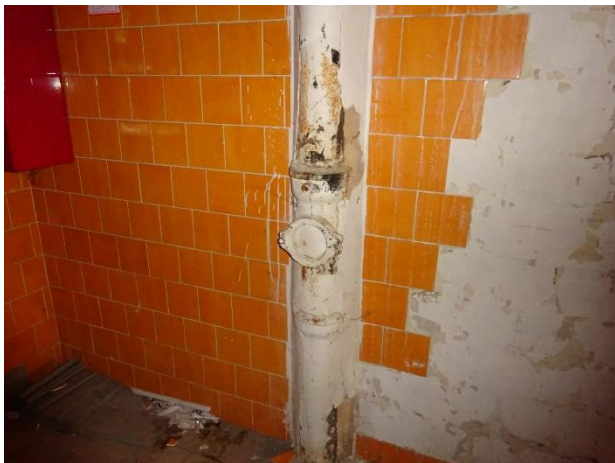
Litiné potrubí kanalizace

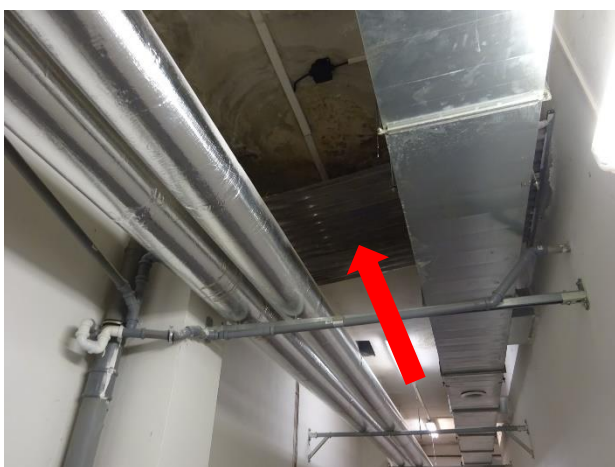
Provizorní odvod vody ze suterénu

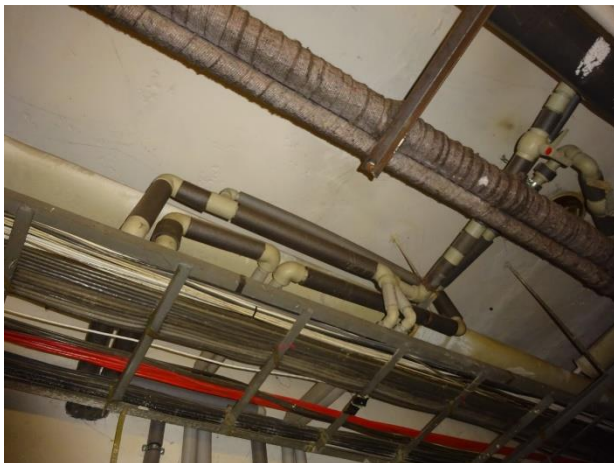
Čistící kusy na litinovém potrubí kanalizace – silná koroze

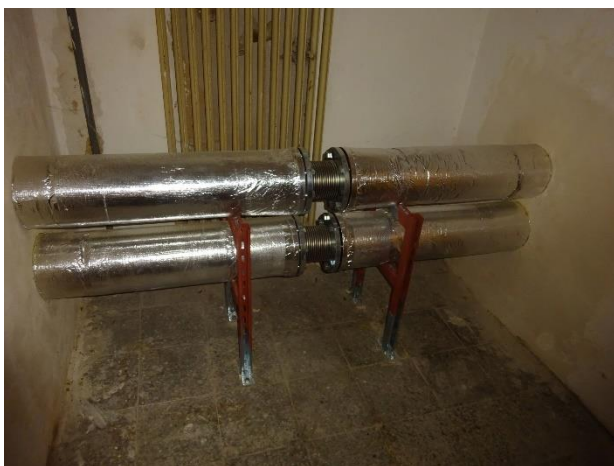
Zrekonstruované hlavní ležaté potrubí v suterénu

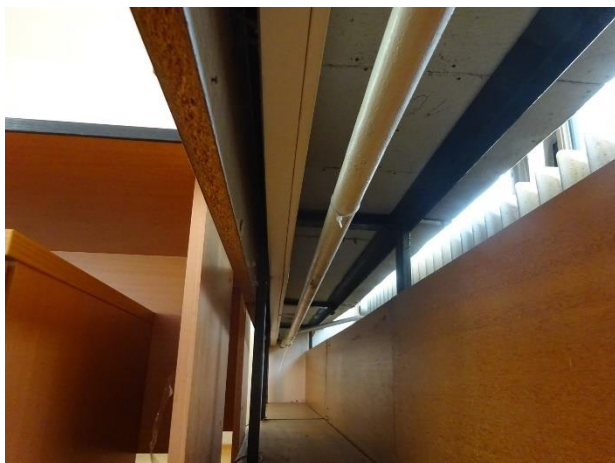
Vedení potrubí pod parapetem okna

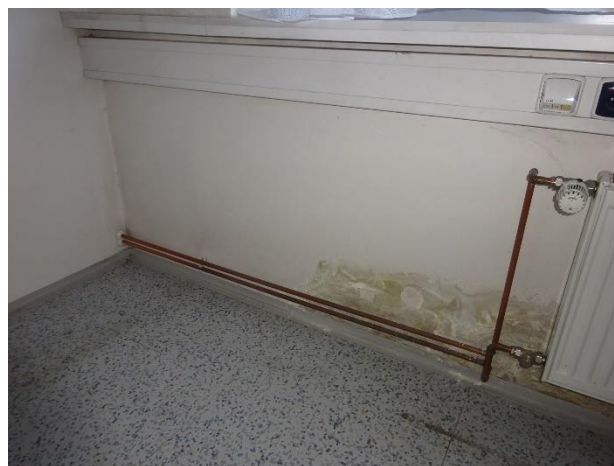
Novější měděné potrubí

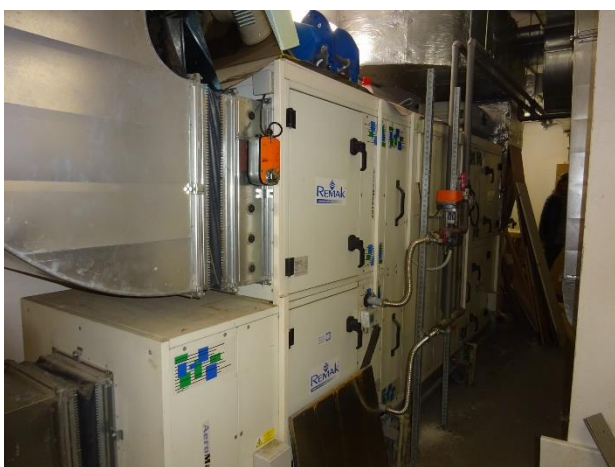
VZT jednotka Remak

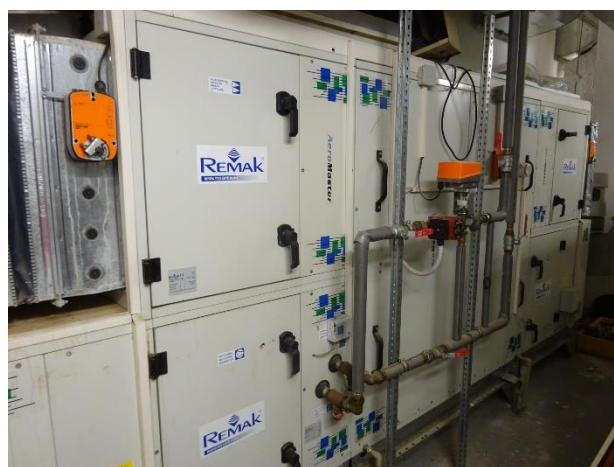
VZT jednotka Remak

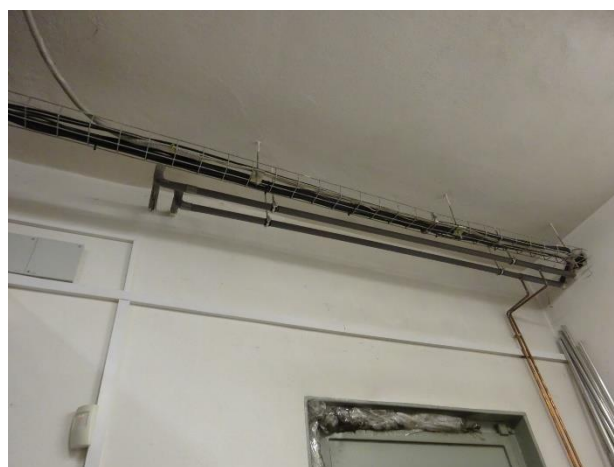
Novější trasa elektroinstalace v drátěném žlabu

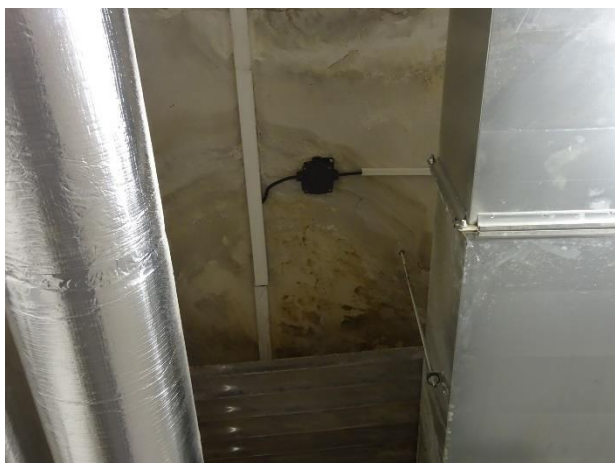
Kabely a krabice v místě prosakující vody do objektu

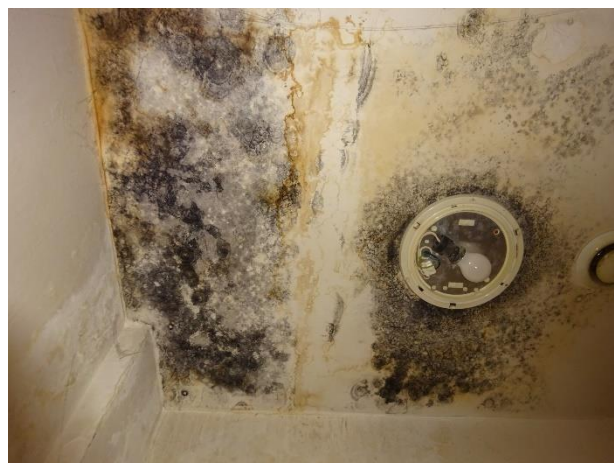
Svítlidlo bez krytu a v místě prosakující vody do objektu

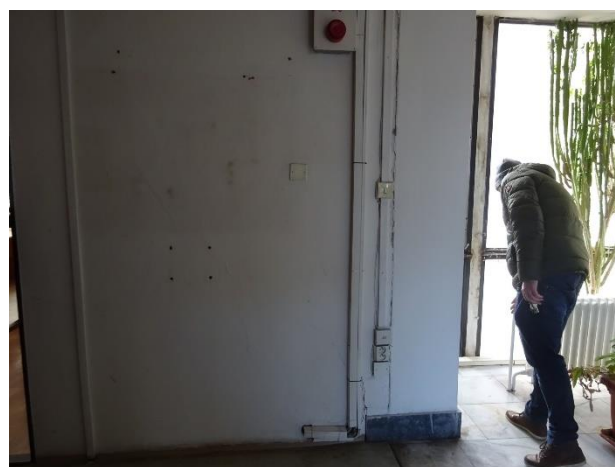
Vedení elektroinstalace v lištách

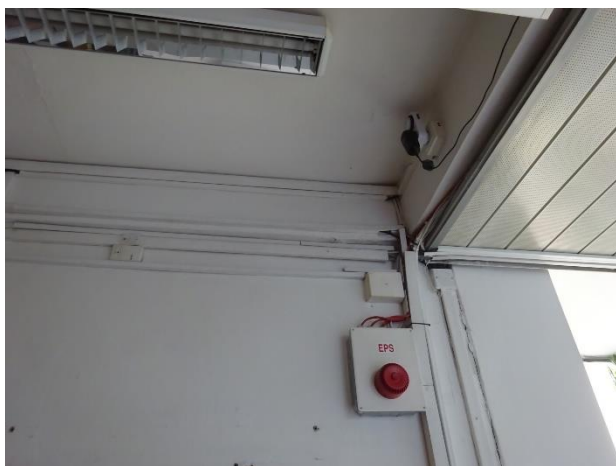
Vedení elektroinstalace v lištách

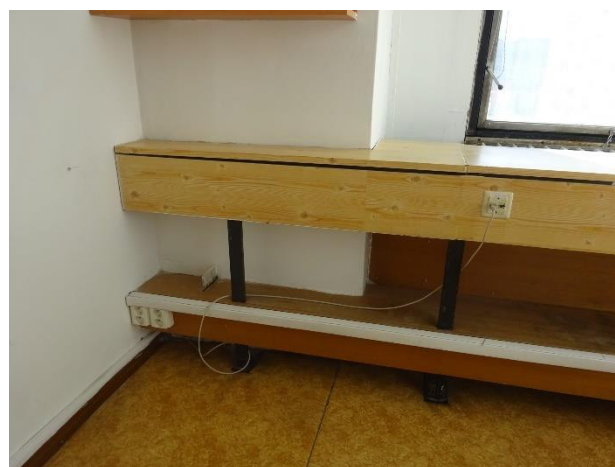
Datové a silnoproudé zásuvky

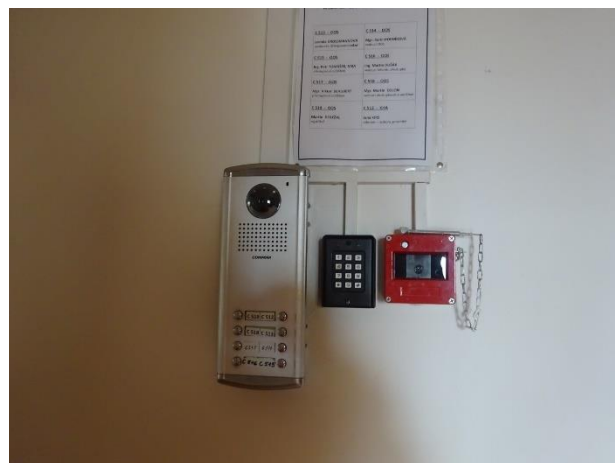
Zvonkové tablo a klávesnice EZS/ACS (přístupový systém)

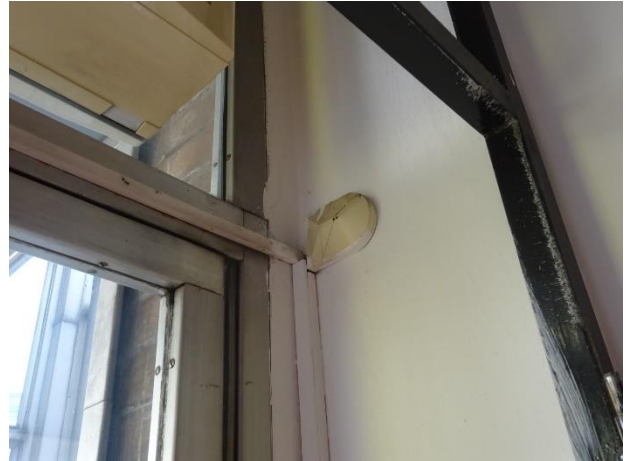
Vedení kabelů EZS

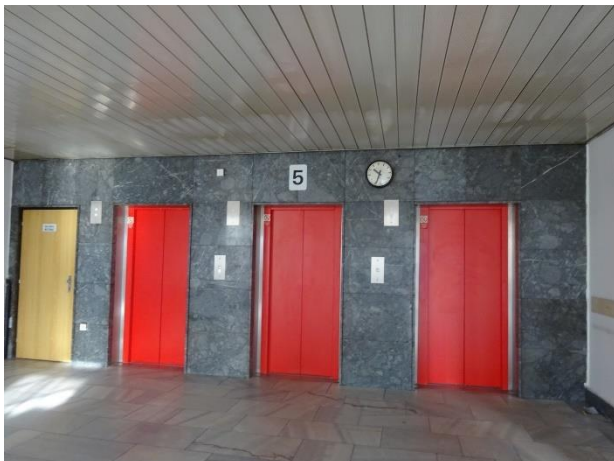
Pohled na dveře výtahů v 5.NP

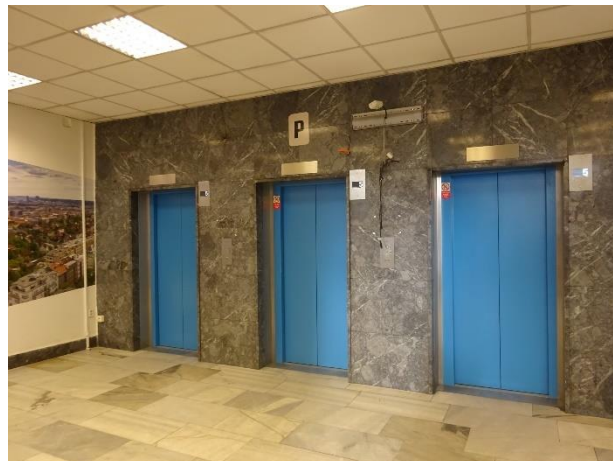
Pohled na dveře výtahů v přízemí
