STAVEBNÍK:  
MĚSTSKÁ ČÁST PRAHA 10

STUPEŇ P.D.:  
ARCHITEKTONICKÁ  
STUDIE

PROJEKT:  
ÚPRAVY VEŘEJNÉHO PROSTORU SÍDLIŠTĚ SOLIDARITA -  
ANALÝZA STÁVAJÍCÍHO STAVU

DATUM:  
05/2022

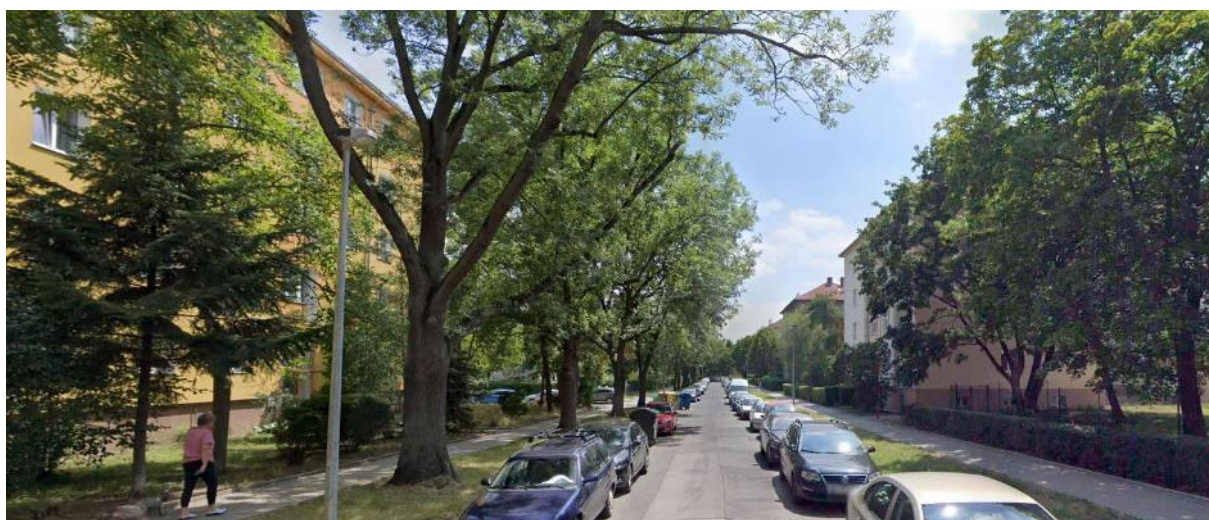
## Dětská 1

Komunikace s podélným stáním po obou stranách vozovky. Východní strana ulice je lemována alejí z vzrostlých jasanů (*Fraxinus excelsior*) v pravidelném sponu v travnatém pásu. Zřejmé je prosýchání větví (zř. způsobené tracheomykózou). Uliční prostor je dostatečně široký.

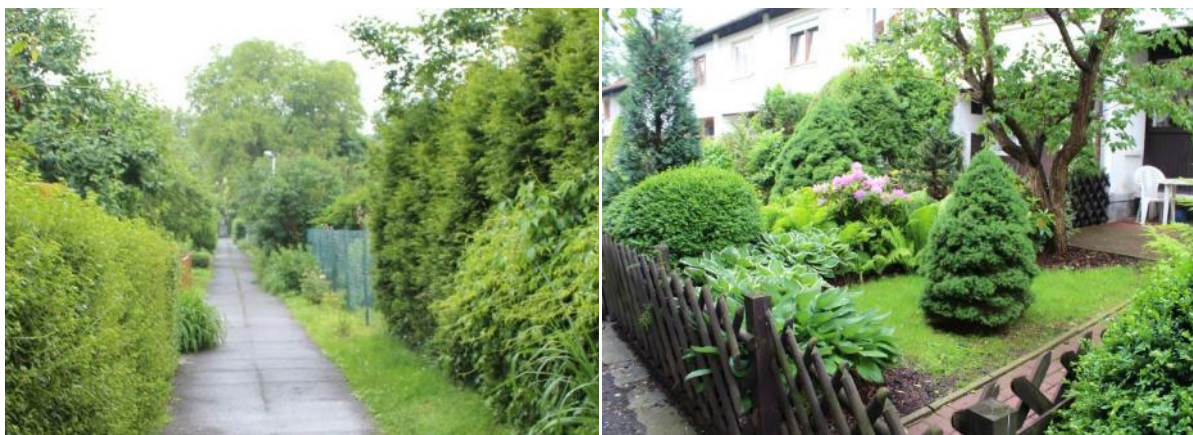
Zahrádky typových dvoupodlažních řadových domků

I když jsou pásy zahrad a předzahrádek vždy ve společném družstevním vlastnictví, jsou ve většině případů podélně odděleny a tvoří tak privátní prostory majitelů jednotlivých domků. Charakter zeleně je proto různý, místy jsou zde již vzrostlé stromy, některé zahrady jsou okrasné, některé spíše produkčního charakteru.

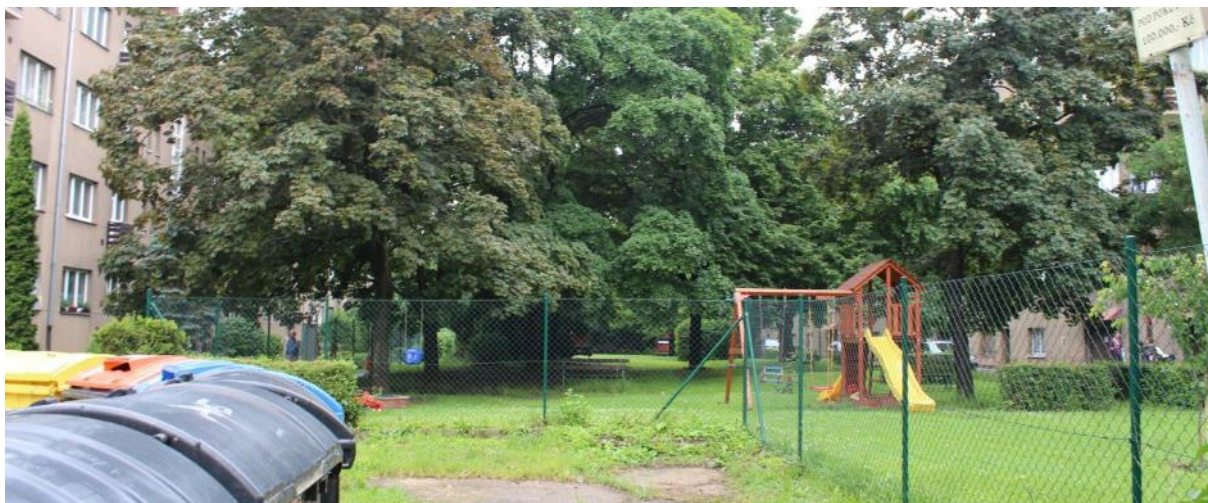
### BLOK - X08 - východní a západní část

Zahrada je udržovaná, oplocená a v některých místech jsou umístěny herní prvky pro děti.

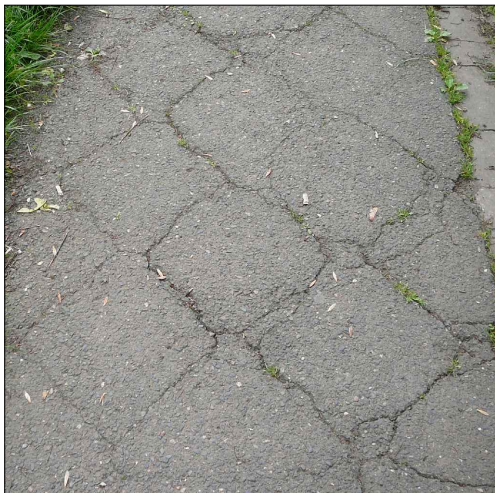
Živičný povrch překrývající původní betonovou dlažbu
