Č.znal.den.: 2360/19/2017.

ZNALECKÝ POSUDEK

Stavebně technické a statické posouzení stavu budovy „Radnice Městské části Praha 10“, Vršovická ulice 1429/68, hlavní město Praha ke dni 20.5.2017.

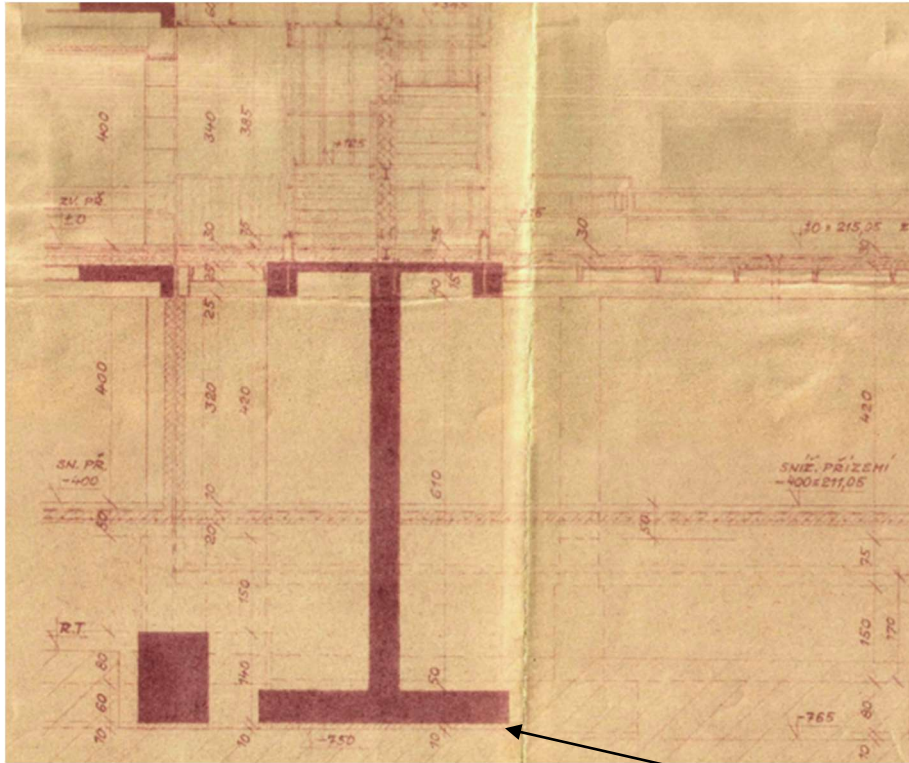
Nosná základová deska pod konstrukcí únikového schodiště

Základové patky jsou založené převážně na úrovni + 207,40 m, to je ve výšce -7,65 m od zvolené nulové úrovně 1.nadzemního podlaží, (+/- 0,00 = 215,05 m nad mořem). Vzhledem ke stáří objektů 42 let, je již podloží plně konsolidované, dotvarované.

Na nosných konstrukcích budov nejsou žádné trhliny, které by vznikly v důsledku nestability a sedání podloží. Základové patky jsou většinou montované, na několika místech byly i na místě betonované. Základové železobetonové desky mají tloušťku 300 mm a jsou ztužené příčnými trámy výšky 600 mm. Pro základy se používal beton třídy B 250, a jako betonářská výztuž byla používána Ocel 10216 (E;c = 1) a Ocel 10425 (V;c = 2,3). Vizuální prohlídkou spodního podlaží, i podlaží nadzemních nebyly zjištěny k datu 4.5.2017 žádné poruchy konstrukcí vzniklé dodatečným sedáním, či dotvarováním podloží pod stavbou. Při úpravách přízemí budovy „A” v roce 2007 ing. Alexandr Šrut uvedl ve svém statickém posudku, že dostal k nahlédnutí posudek od ing. Sauera. V tomto posudku bylo uvedeno, cituji: „závady na bloku „B” je nutné opravit, neboť tyto opravy budou obtížně realizovatelné po přestavbě.” Na budově „A” ani „B” nebyly visuelně zjištěny žádné poruchy způsobené nerovnoměrným sedáním podloží. Základy nebyly v průběhu využívání stavby odhaleny, ani nikdy opravovány. Jejich stav je ze stavebně technického hlediska dobrý. Životnost železobetonových základů bude minimálně 100 let.

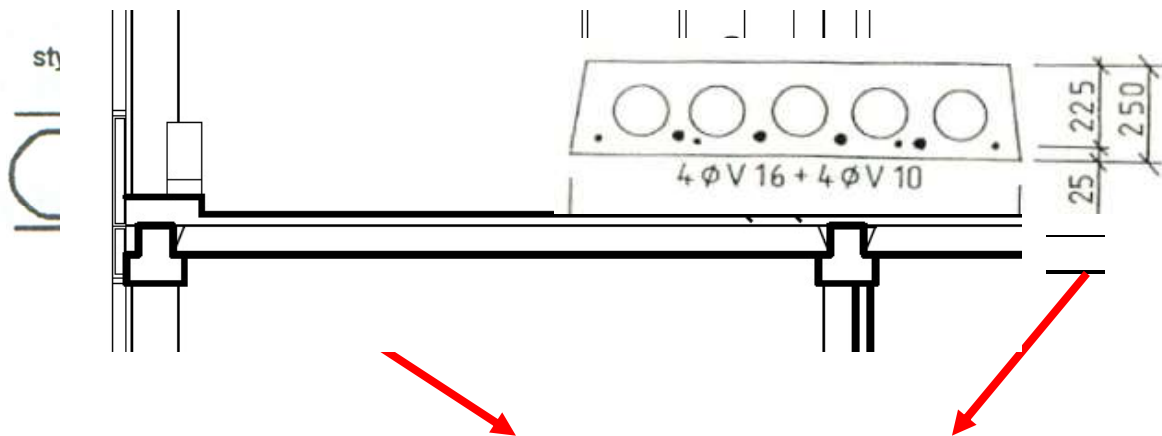
Panely byly navrženy na běžné normové nahodilé zatížení do administrativních budov, to je 2,00 kN/m². Do prostor s vyšším nahodilým zatížením byly panely provedeny s dodatečnou výztuží tak, aby se mohly použít i pro prodejny, případně sklady a archivy. V části dilatačních sekcí, kde jsou také výtahy, byly vodorovné nosné prvky betonovány na místě. Vodorovné železobetonové prvky byly vyráběny s předpokládanou životností 100 let. Tuto životnost lze předpokládat u všech vodorovných nosných panelů, kromě panelů v nejnižším podlaží. Tam jsou panely porušeny trvalým průsakem vody z pochozích teras. Tato část konstrukce bude detailně popsána v kapitole 4.7.

Závěr: vodorovné nosné konstrukce nevykazují žádné poruchy, mimo nejnižšího podlaží. Tam jsou nosné dutinové železobetonové panely porušeny trvalým průsakem vody z pochozích teras. Tato část konstrukce bude detailně popsána v kapitole 4.7. Nosné vodorovné konstrukce montované, i betonované na místě, jsou ze stavebně technického, i statického hlediska neporušené. Jejich životnost bude minimálně 100 let.

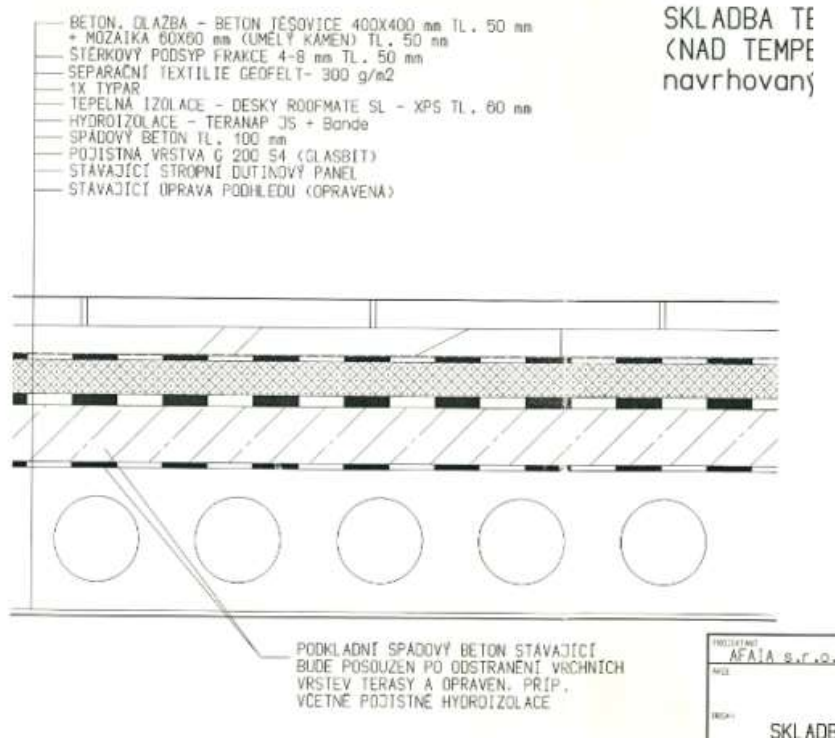
Ze stavebně technického pohledu je izolace pochozích teras v současné době nejožehavějším problémem celého komplexu „Radnice Městské části Praha 10“. Izolace teras byla již od roku 1982, to je po šesti letech od kolaudace stavby opravována. Její opravy průběžně pokračují až do současnosti. Původní skladba teras byla následující:

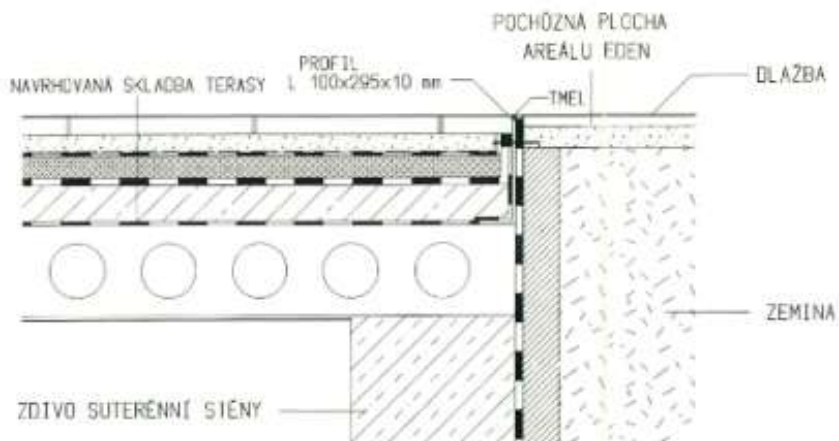
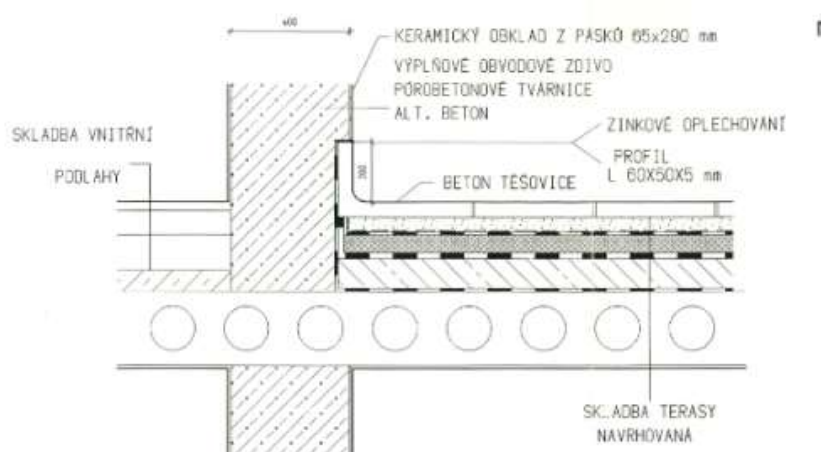
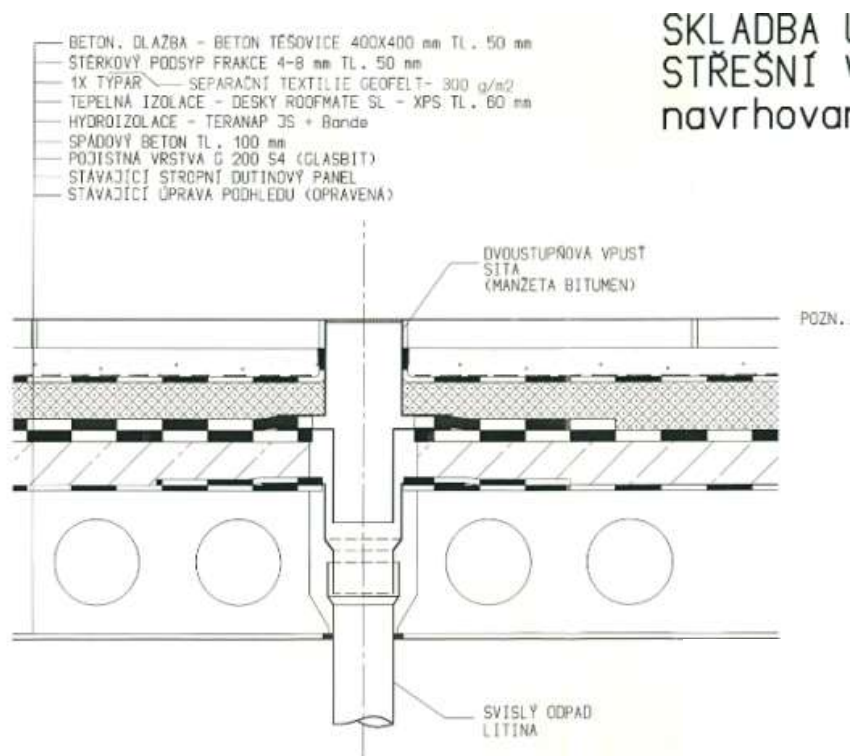
Klasické detaily provedení vodotěsné izolace teras jsou znázorněny na následujících schematických skicách:

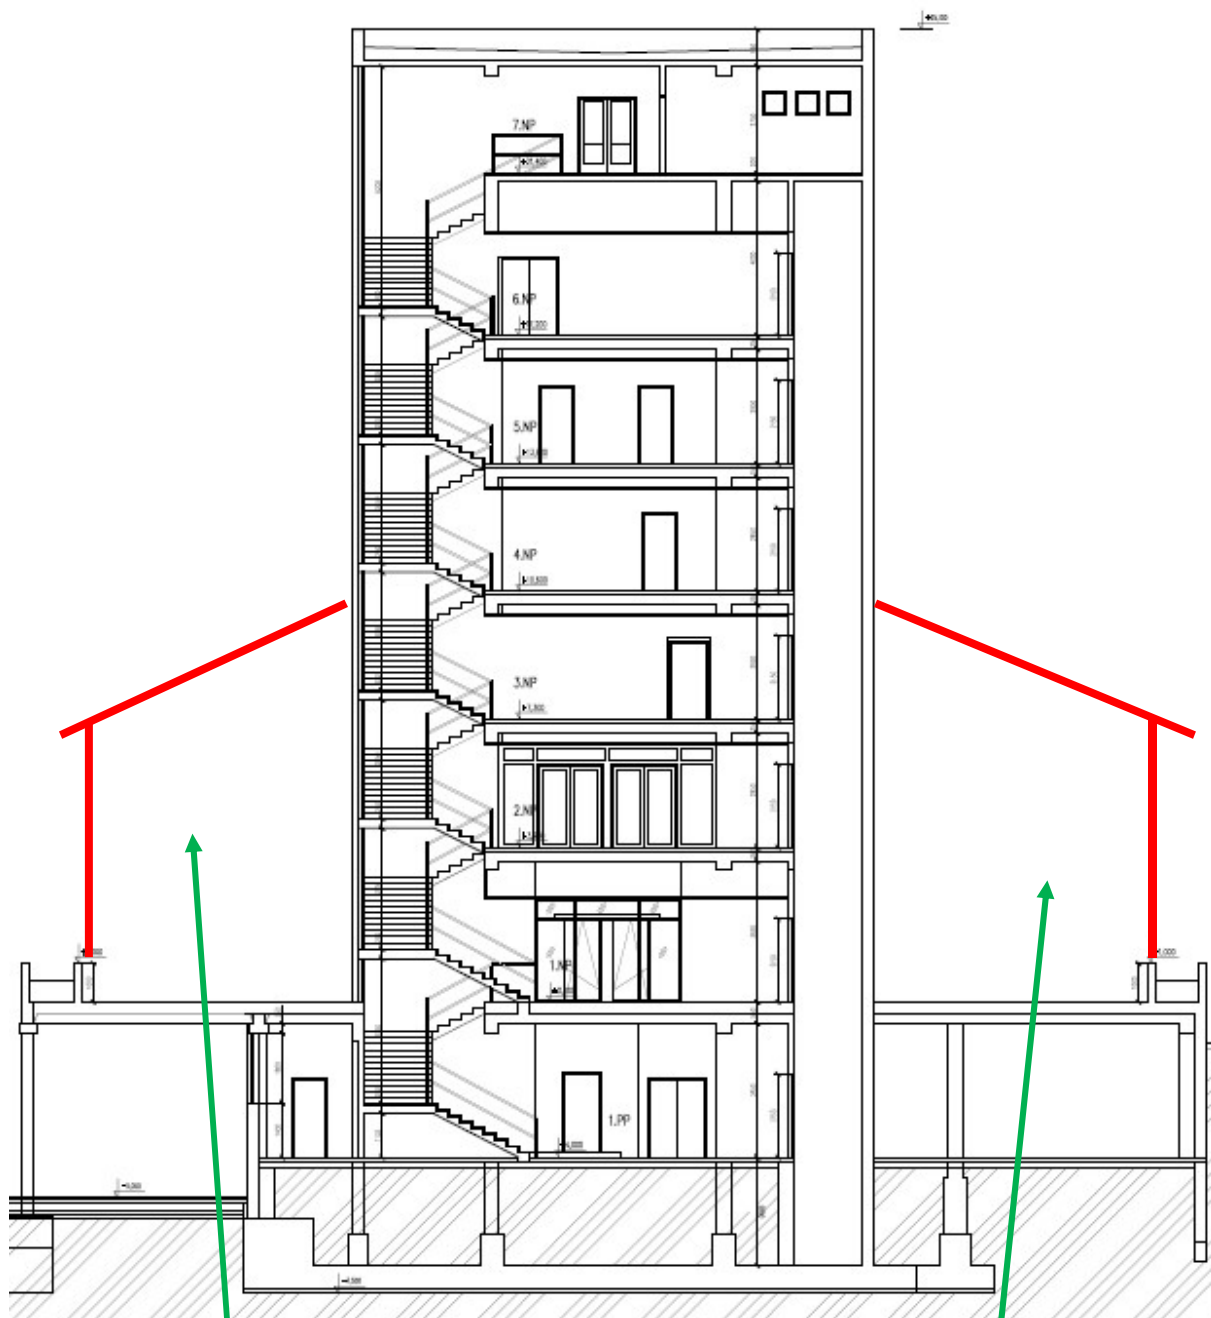
Představbou prosklených atrií k objektu „Radnice Městské části Praha 10” nad pochozími terasami by se problém se zatékáním do konstrukce stropu nad nejnižším podlažím zcela eliminoval. Voda by byla sváděna ze svislých částí prosklených stěn přímo do sběrných žlábků a z nich do odpadních gul. Z architektonického pohledu by Radnice dostala zcela nový moderní výraz. Nejjednodušší by bylo zasklení formou svislé stěny a pultové střechy, viz následující skica:

Nově vytvořené kryté prostory nad pochozími terasami.

Skleněná obálka nově vzniklých prostor.
