ZNALECKÝ POSUDEK

Stavebně technické a statické posouzení stavu budovy „Radnice Městské části Praha 10”, Vršovická ulice 1429/68, hlavní město Praha ke dni 20.5.2017.

Doc.Ing. Jaromír Ryska, CSc. - znalec z oboru stavebnictví, odvětví stavby obytné, občanské, průmyslové a odvětví ekonomika, ceny a odhady nemovitostí, finanční účetnictví.

V Praze, dne 20.5.2017.

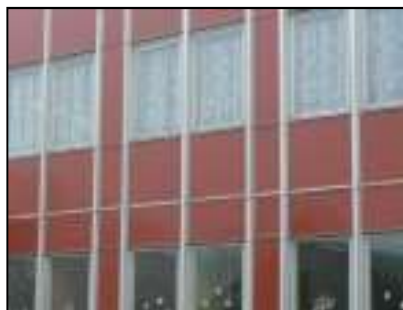
Obvodový plášť budov je z Boletických fasádních panelů. Štítové zdi, schodišťové objekty, pilíře a obvodové zdivo v přízemí je obloženo kamennými obkladovými deskami. Obvodové zdivo na úrovni sníženého přízemí a terasy je obloženo keramickým kabřincovým obkladem, hnědé a tmavé barvy. Největším problémem v současné době jsou obklady fasády z

Boletických panelů. Základem Boletických panelů je ocelový rám, který je z venkovní strany obložen pohledovým sklem a z vnitřní strany deskovými materiály. Azbest může být jak ve vnitřní desce, tak v desce, která se skrývá pod pohledovým sklem. Obsah azbestu v těchto panelech se pohyboval při výrobě v rozmezí od 4 % do 40 %. Azbest je název komerčně používaných vláknitých silikátových minerálů se schopností vytvářet dlouhá tenká vlákna vhodná jako tepelně izolační materiály pro stavební konstrukce. Hlavní typy používaného

Z výše provedené analýzy stavebně technického stavu Boletických fasádních panelů jednoznačně vyplývá, že je nutná jejich výměna. Boletické panely nesplňují současné požadavky na tepelný prostup pláště fasády, viz ČSN EN ISO 6946. Jejich výměna pro zmenšení tepelných ztrát budov zásadní. Panely mohou navíc obsahovat zvýšené množství azbestu, které nebylo dosud hygienickou stanicí stanoveno. Z toho vyplývá, že nelze jednoznačně určit způsob jejich nezávadné výměny, která by odpovídala platným hygienickým předpisům. Za tohoto stavu je stavební postup výměny Boletických panelů následující:
