| NÁZEV AKCE: | <b>PASPORT TECHNICKÉHO STAVU OBJEKTU – ZŠ BRIGÁDNÍKŮ, Brigádníků 510/14</b><br>Brigádníků 510/14, Praha 10 – Strašnice | | |
| INVESTOR: | Městská část Praha 10<br>Vršovická 1429/68, Praha 10 – Vršovice | | ČÍSLO ZAKÁZKY:<br>18_019 |
| STUPEŇ DOKUMENTACE: | PASPORT TECHNICKÉHO STAVU | | |
| ČÁST DOKUMENTACE: | CELKOVÉ ŘEŠENÍ | | |

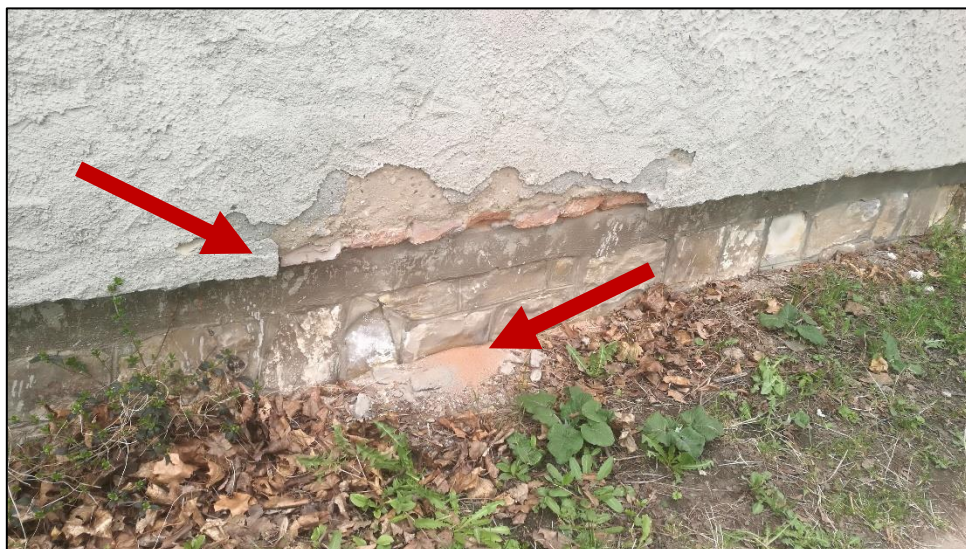
Foto č. 10 – Omítka u soklu zvětralá, odlupuje se. Narušení kamenné přizdívky soklu.

- Rozsáhlá degradace vnější povrchové vrstvy, zejména v oblasti kolem soklu, výplní otvorů – omítka spráskává, dožívá a není schopna plnit ochrannou funkci vůči klimatickým vlivům, dochází ke vzniku trhlin, puchýřů, dutých míst a odpadávání.
- Nefunkční detaily v napojení na klempířské konstrukce, okenní výplně – značné trhliny, netěsnosti – riziko zatékání do skladby a interiéru.
- Rozpad kamenné vyzdívky soklu, obnažená hydroizolace.
- Nefunkční ukončení fasády u terénu – absence okapového chodníku.
- Netěsné detaily, netěsné připojovací spáry kolem oken – možné zatékání do interiéru.
- Výskyt vlhkostních poruch v podzemních kolektorech a krytu CO – část B.
- Zcela nevyhovující tepelně technické vlastnosti konstrukce obvodového pláště, značné tepelné mosty – enormní tepelné ztráty konstrukcí obvodových stěn.

Vzhledem k nedostatečným tepelně technickým vlastnostem konstrukcí na obálce budovy bude vhodné provést dodatečné zateplení objektu kontaktním zateplovacím systémem. Doporučujeme dimenzovat tloušťku tepelné izolace tak, aby konstrukce splňovala minimálně doporučené hodnoty součinitele prostupu tepla. S ohledem na stále se měnící normy požární bezpečnosti, uvažujeme v rozpočtu dodatečné zateplení fasád z tepelné izolace z minerálních vláken tl. cca 180 mm. Podrobnější návrh materiálu, tloušťky tepelné izolace a řešení detailů bude předmětem dalšího stupně PD. Je nutné řešit také ochranu podzemní a soklové části vůči působení vodě novou hydroizolací. Pokud to bude technicky možné, řešit např. drenážní a vsakovací systém.

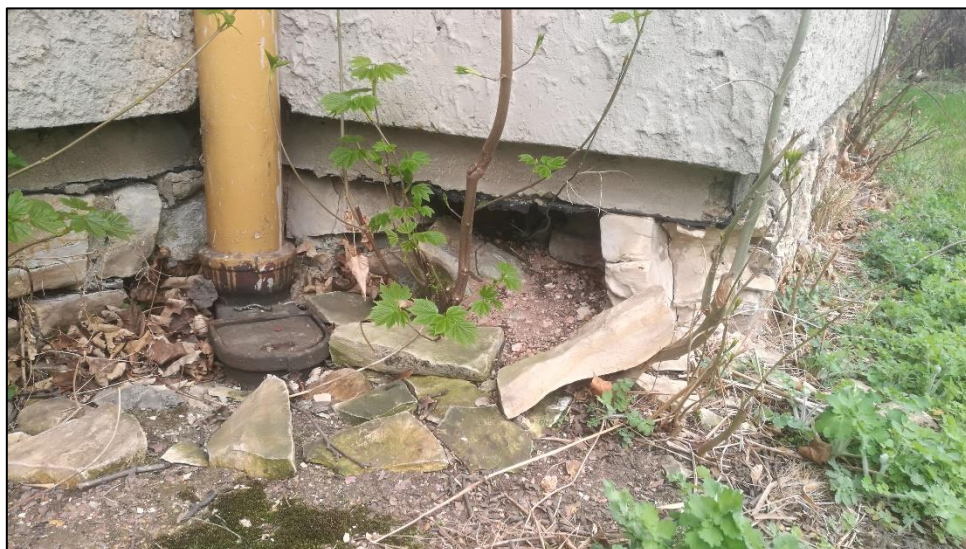
Foto č. 13 – Dtto Foto č. 12, obnažená hydroizolace.

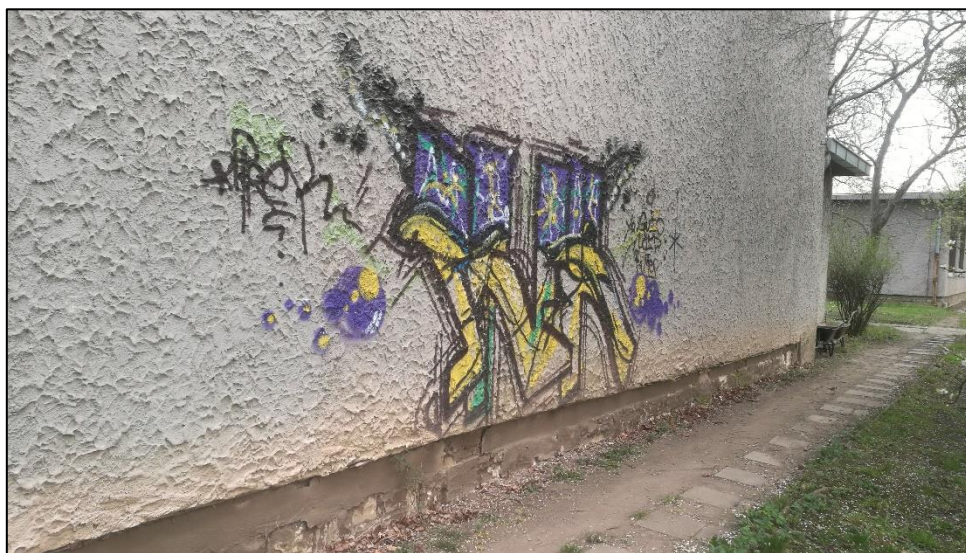
Foto č. 14 – Lokální opravy kamenné vyzdívky soklu, graffiti na štitové stěně.

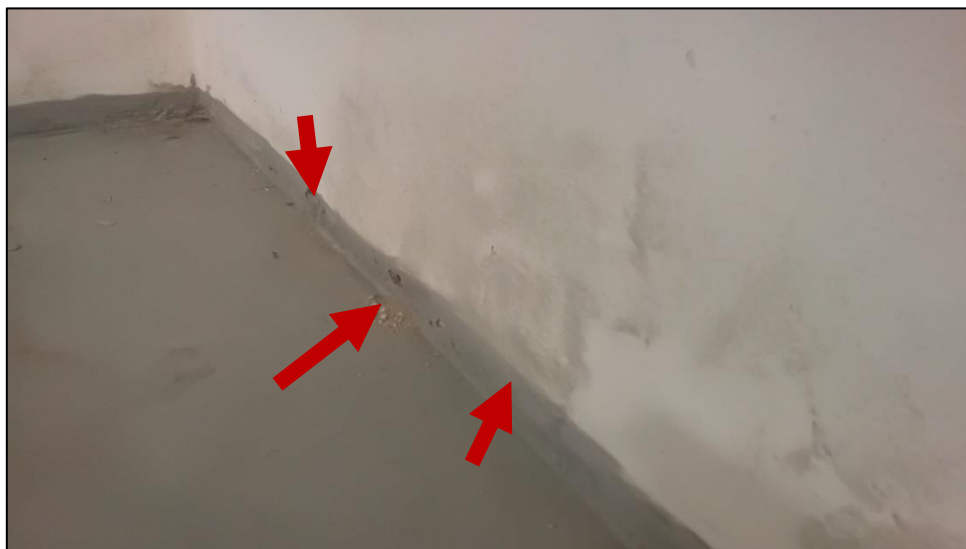
Foto č. 19 – Dtto Foto č. 18.

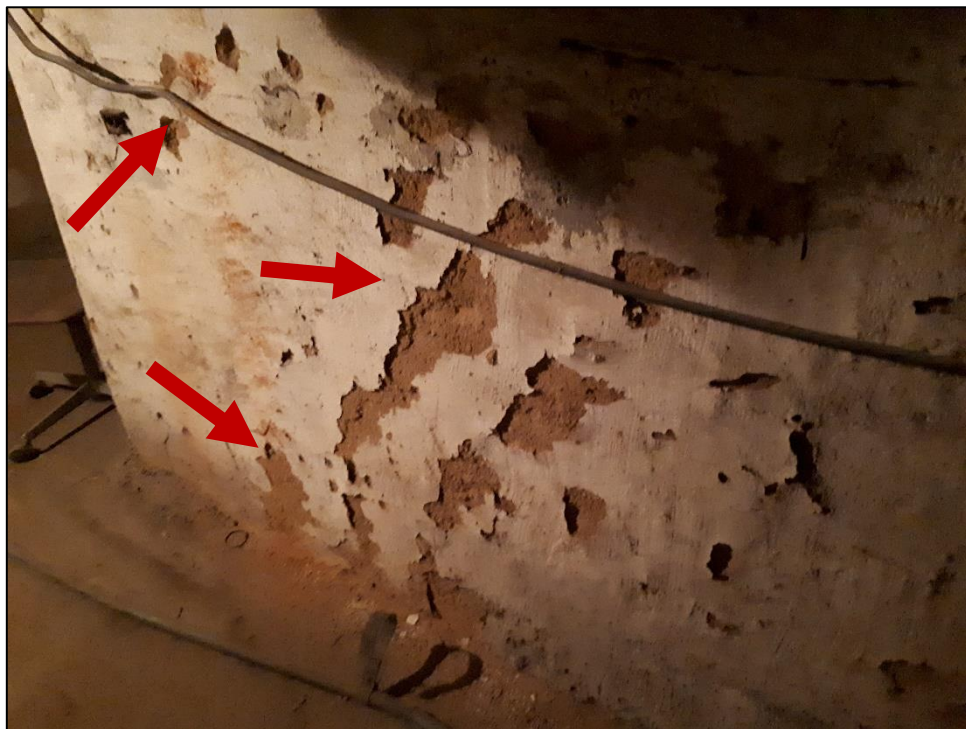
Foto č. 20 – Opadávající omítka stěn podzemního kolektoru pod chodbami – puchýře, sprašování, zvýšená vlhkost, odlupování.

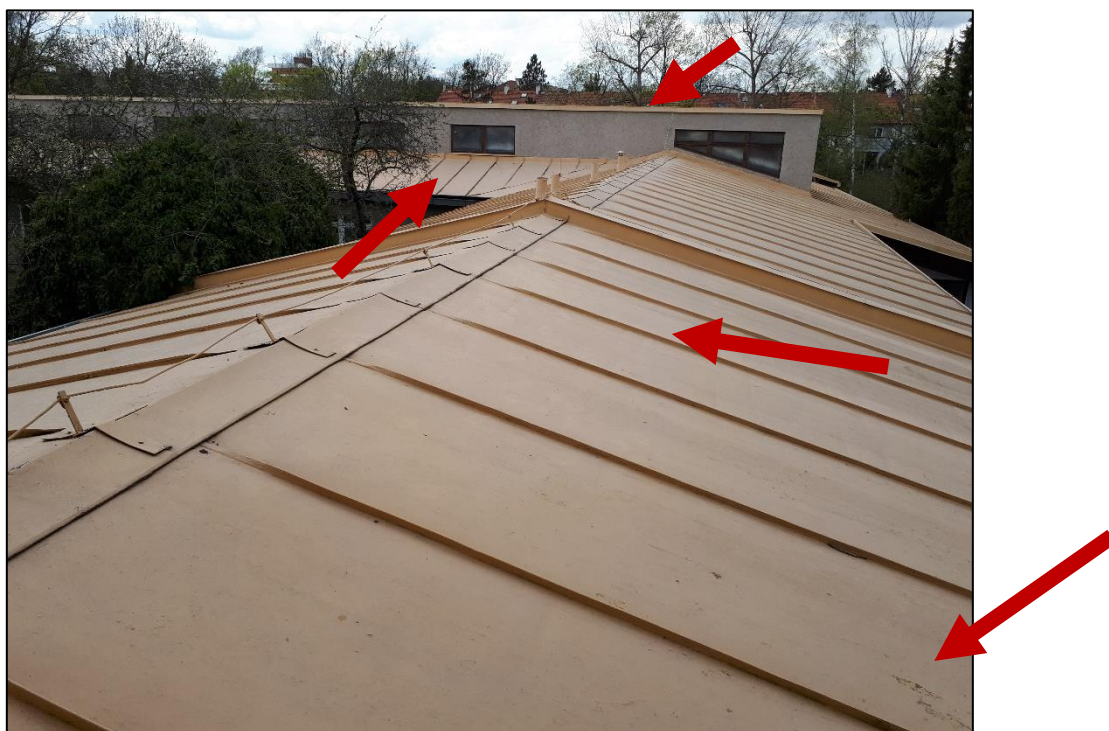
Foto č. 21 – Pohled na sedlovou plechovou střechu spojovací chodby, v pozadí pultové střechy objektu učeben. Lokální odlupování ochranného nátěru.

Střechy jsou původní. Oprava střech spočívá pouze v obnově ochranného nátěru plechové krytiny. Z hlediska tepelné techniky, energetiky, se střechy velkou měrou podílejí na vysoké energetické náročnosti objektu. Střechy pavilonu zasaženého požárem jsou zcela bez tepelné izolace – místa s extrémními úniky tepla a v létě malá ochrana vůči přehřívání přilehlých prostor.

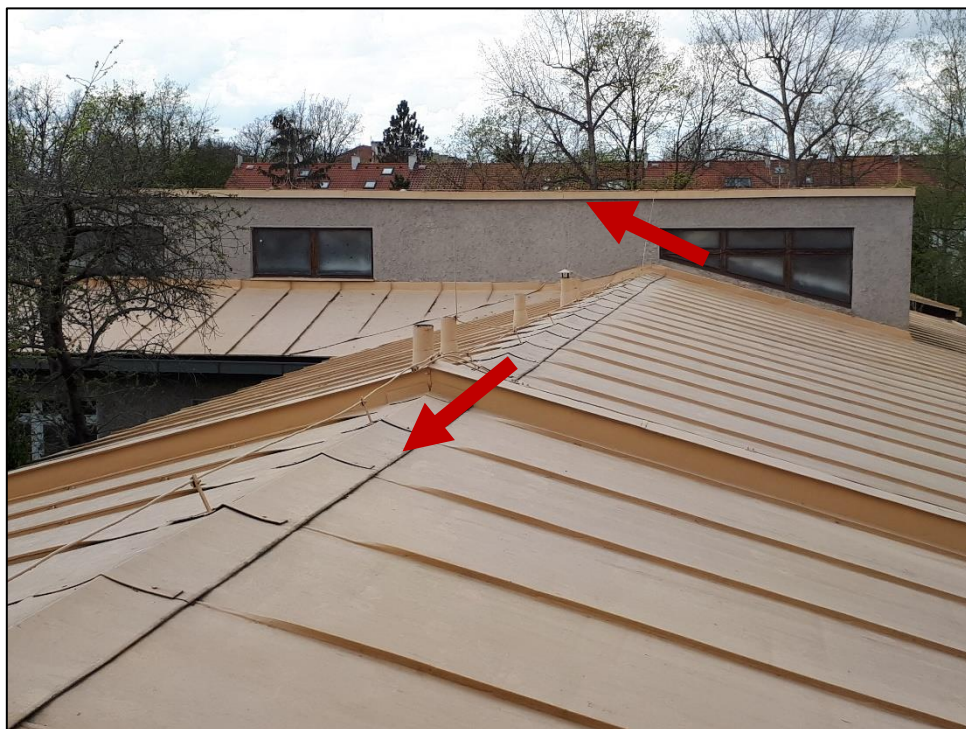
Foto č. 22 – Nedostatečně dimenzované větrací otvory plechové střechy.

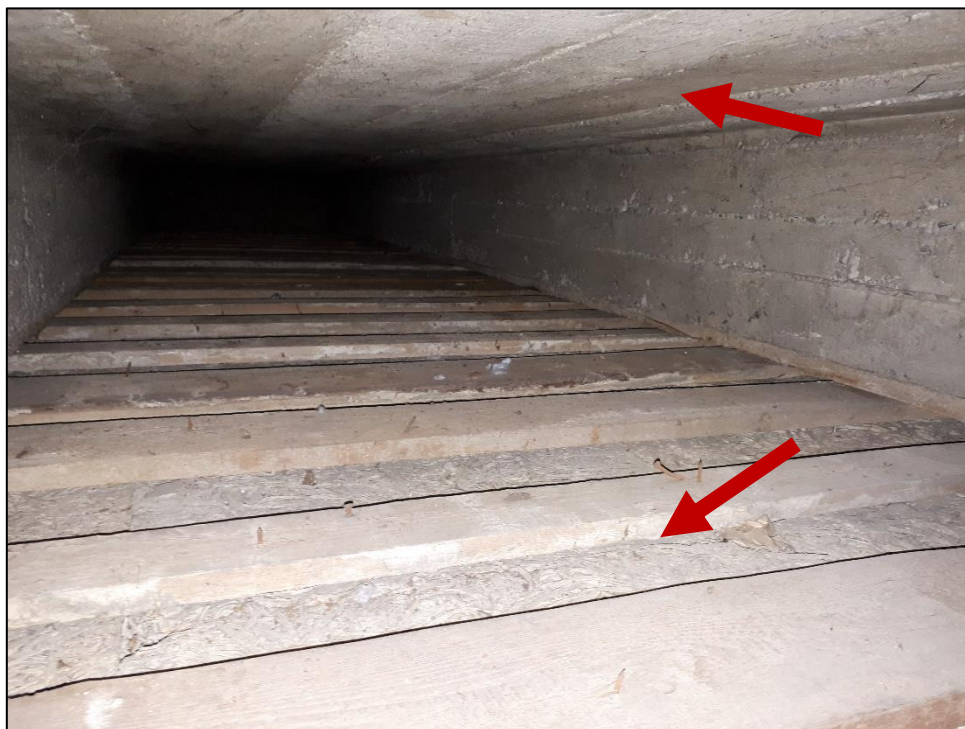
Foto č. 28 – Konstrukce stropu pod půdou hlavní budovy – monolitický ŽB strop, pohled s tepelnou izolací typu Heraklith.

Střechy, resp. stropy pod půdou nesplňují požadavek na součinitel prostupu tepla konstrukce.

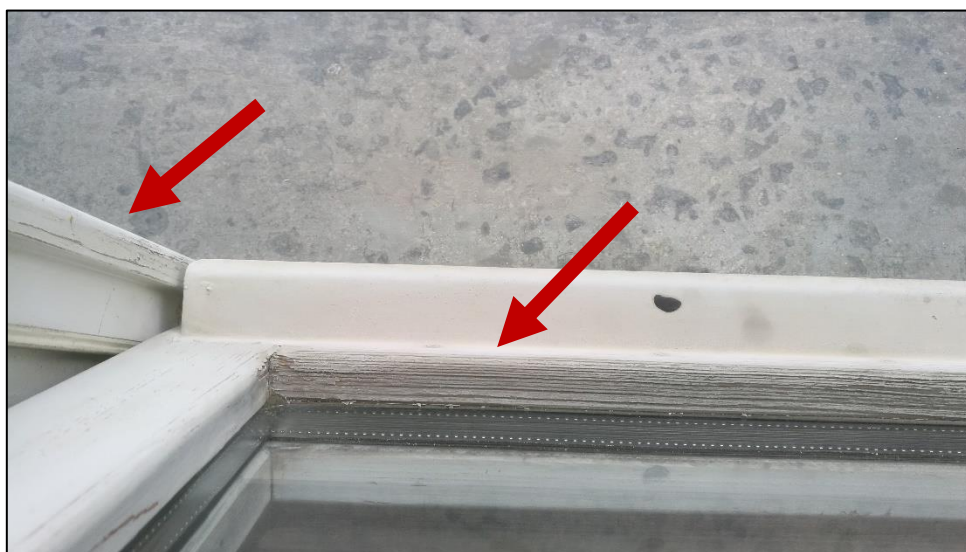
Foto č. 33 – Dtto Foto č. 32.

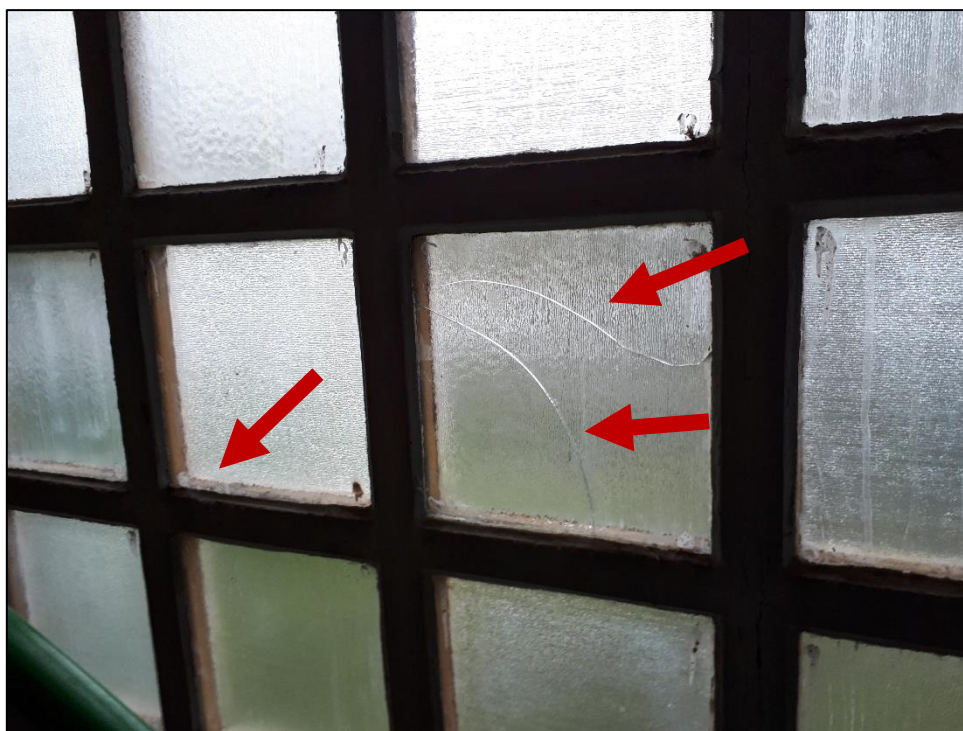
Foto č. 39 – Dtto Foto č. 38.

- Dožilá prosklená konstrukce u schodiště – praskliny v zasklení, netěsné zasklívací tmely. Obtížná samotná údržba konstrukce.
- Pokročilá degradace původních dřevěných zdvojených oken ve 2.NP hlavní budovy – nefunkční ochranný nátěr a postupný rozpad dřevní hmoty křidel a rámců vlivem působení UV a vlhkosti včetně stékajícího kondenzátu v meziskelním prostoru.
- Degradace oken, která byla vyměněna v roce 2003 – tomuto procesu pomáhá také nevhodné zabudování a napojení na okolní konstrukce (ostění, parapet).
- Netěsné napojení na okenní ostění a oplechování parapetů – riziko zatékání a další degradace dřevěné konstrukce oken.
- Časté poruchy mechanického ovládání oken tělocvičny – problémy s otvíráním / zavíráním oken.
- Nedostatečné stínění oken proti značným tepelným ziskům v letním období způsobuje extrémní přehřívání učebních prostor a značný diskomfort žáků a vyučujících.

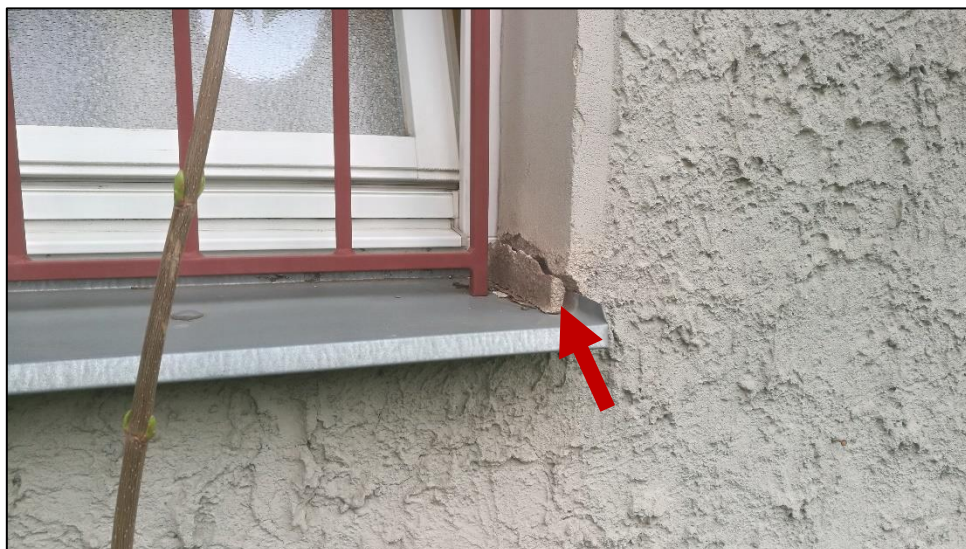
Foto č. 40 – Oplechování parapetů zataženo pod omítku, není umožněna dilatace – odlupování omítky.

- Původní oplechování je dožilé – odlupování ochranného nátěru, lokální koroze, mechanické poškození, nevhodné napojení na výplně otvorů a obvodový plášť, vznik trhlin a netěsností – zatékání a následná degradace konstrukcí obvodového pláště.
- Na spoustě míst již nefunkční těsnící tmely na přiléhající konstrukce.
- Netěsnosti svislých svodů – zvýšené namáhání omítky tekoucí vodou.
- Systémové parapety s plastovými bočními krytkami – dlouhodobě nefunkční řešení – rozdílná roztažnost, mechanická deformace plastových krytek – vznik netěsností a možné zatékání do konstrukce.

Původní klempířské prvky jsou ve velmi špatném technickém stavu, některé jsou na hranici své životnosti. Nové klempířské prvky jsou v uspokojivém stavu, jen je nutné provést aplikaci nových tmelů a v budoucnu řešit pečlivě všechny detaily v rámci dodatečného zateplení fasády. Zámečnické konstrukce jsou na tom podobně – dožívá ochranný nátěr, korodují. Lokálně nevhodné kotvení, které bude příčinou degradace navazujících konstrukcí.

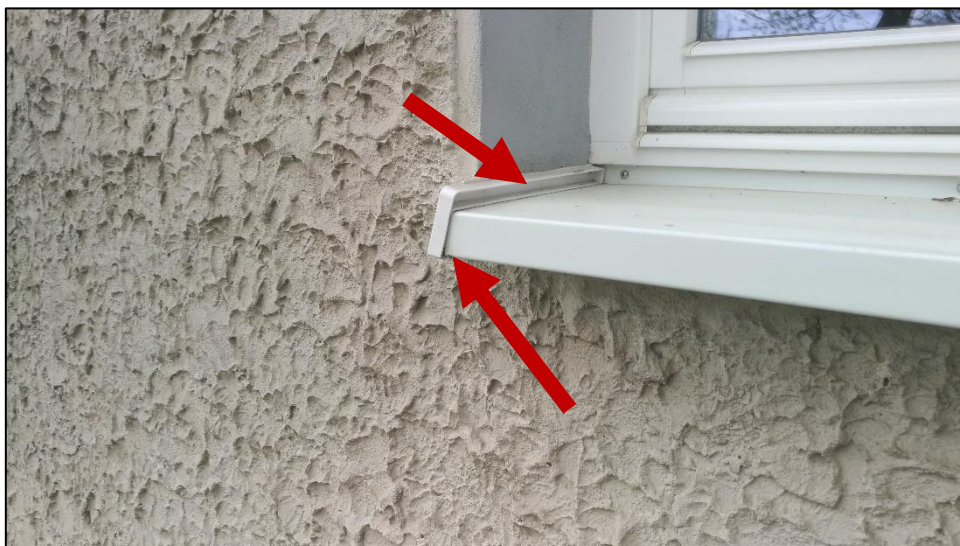
Foto č. 45 – Dtto Foto č. 41.

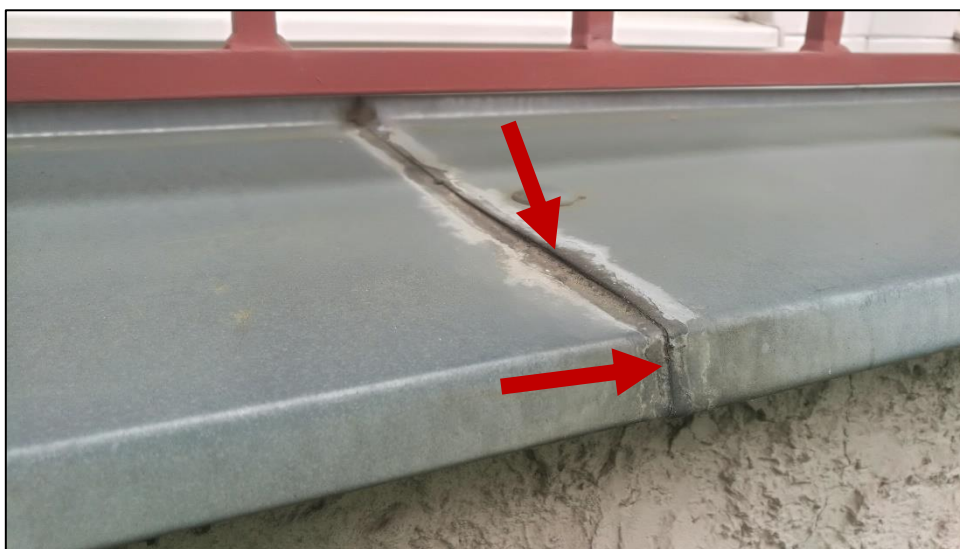
Foto č. 46 – Netěsnosti v napojení průběžných parapetů – vysoké riziko zatékání.

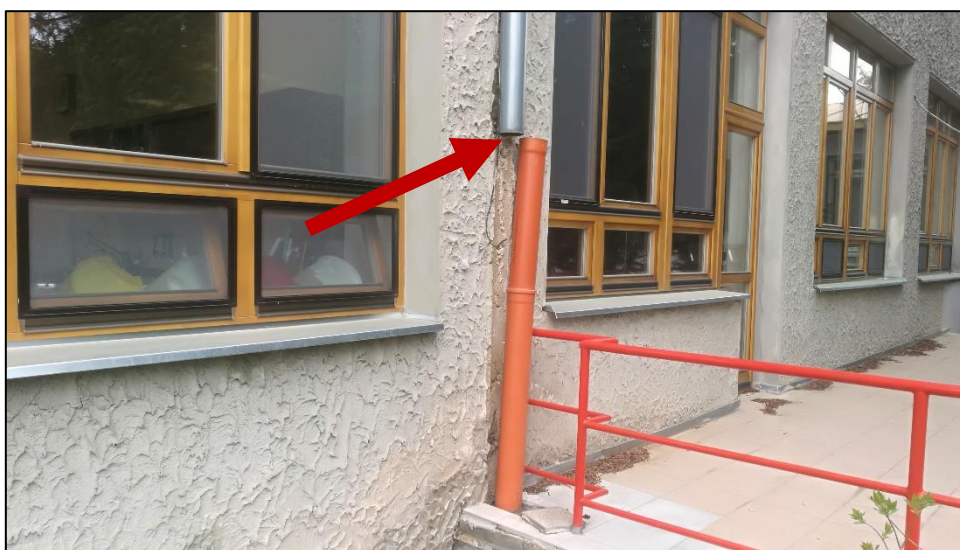
Foto č. 47 – Netěsné napojení svislých svodů se objevuje na více místech – zvýšené namáhání okolní omítky tekoucí vodou.

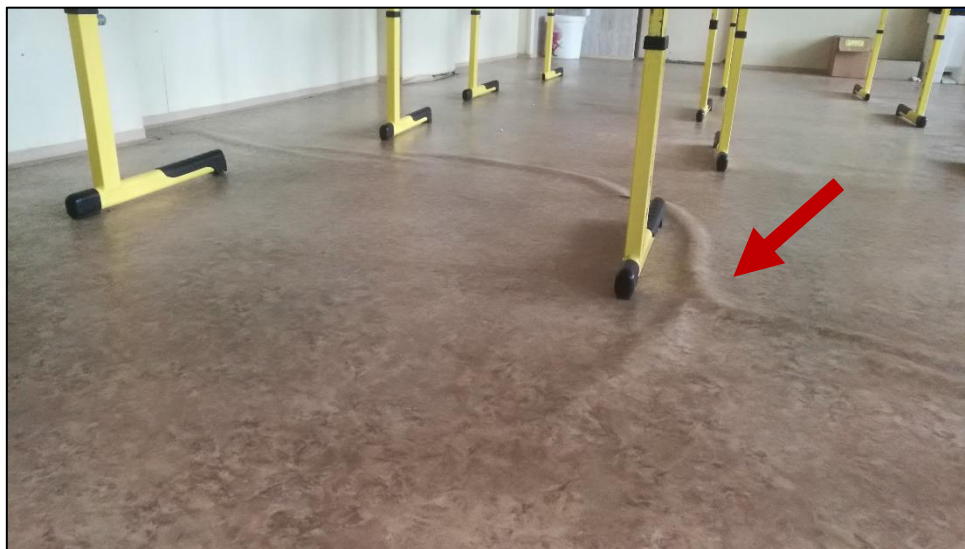
Foto č. 52 – Zvlněná podlahová krytina v některých třídách – dle dostupných informací je pravděpodobné vadné provedení opravy této konstrukce.

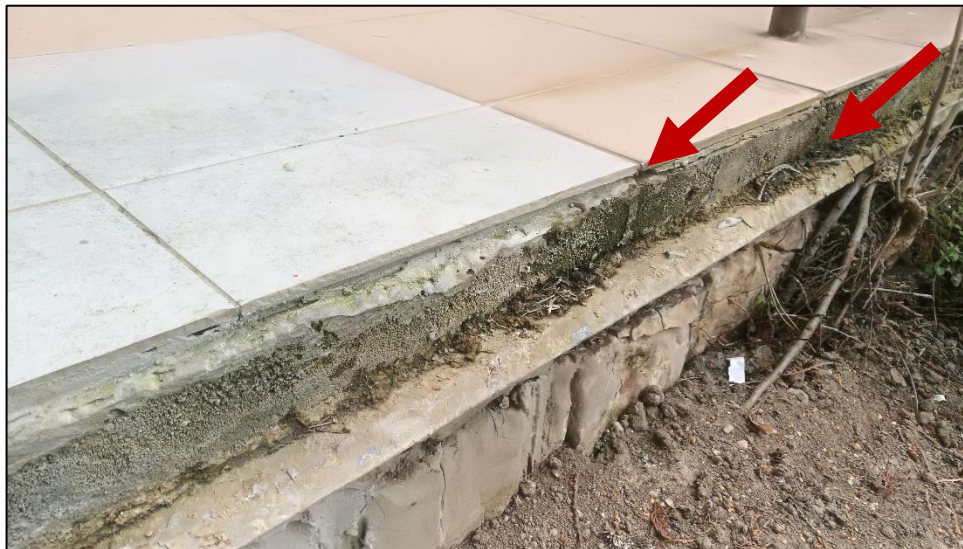
Foto č. 53 – Nevhodná skladba terasy u kuchyně – dlouhodobě nefunkční – akumulace vlhkosti v betonové mazanině a následná separace keramické dlažby podlahy.

Předsazené schodiště, rampy, zídky, terasy degradují, rozpadají se a jsou ve velmi špatném stavu. Nyní lze řešit nejhorší stav v rámci běžné údržby a dále v rámci budoucího dodatečného zateplení objektu.

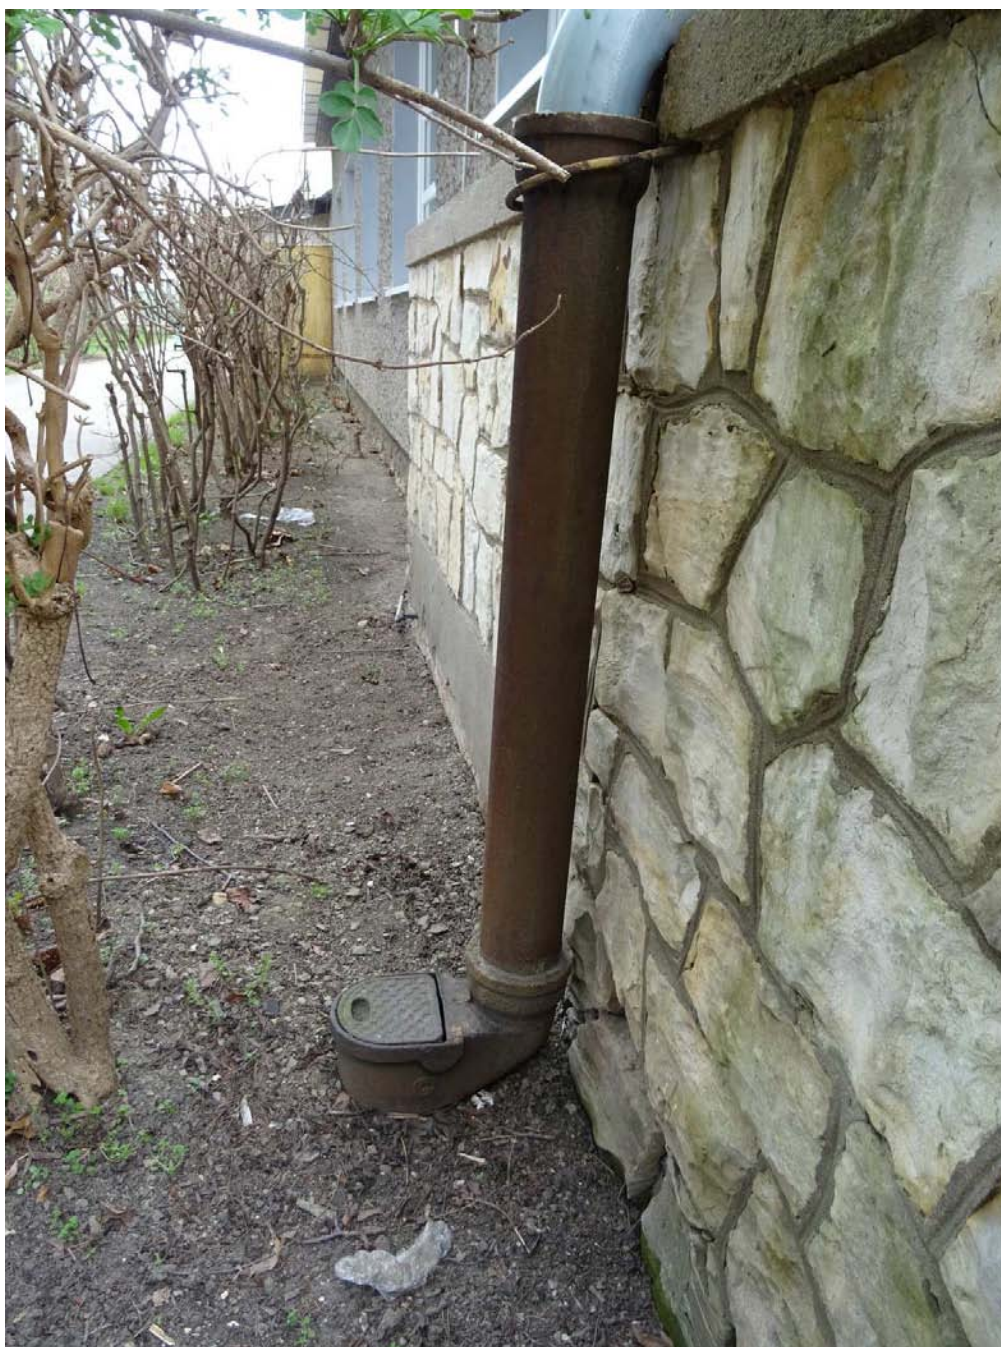
Obrázek 5 – Litinový lapač střešních splavenin – udržovaný stav

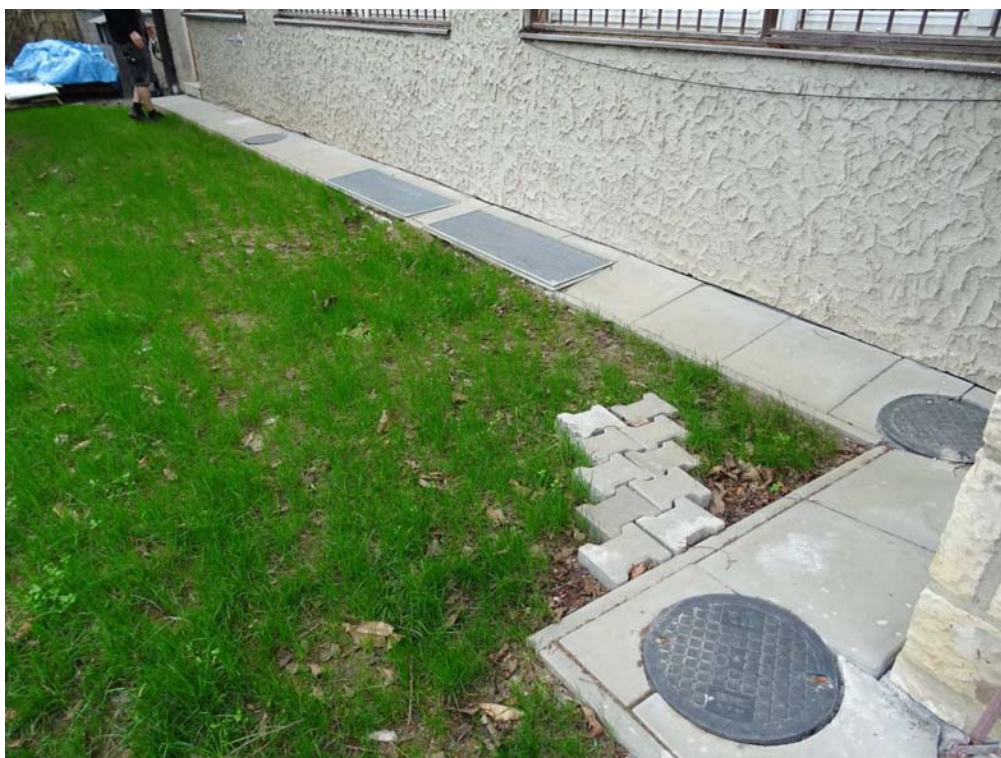
Obrázek 7 – Drenážní sedimentační šachty – dobrý stav

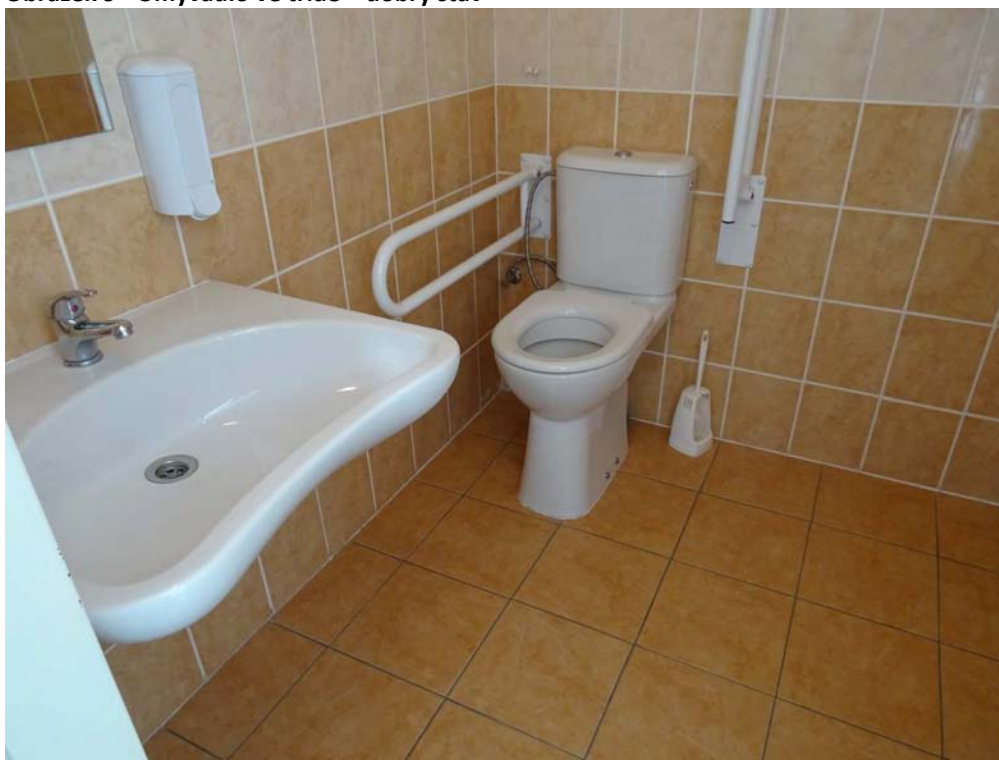
Obrázek 10 – Toaleta pro tělesně postižené – dobrý stav

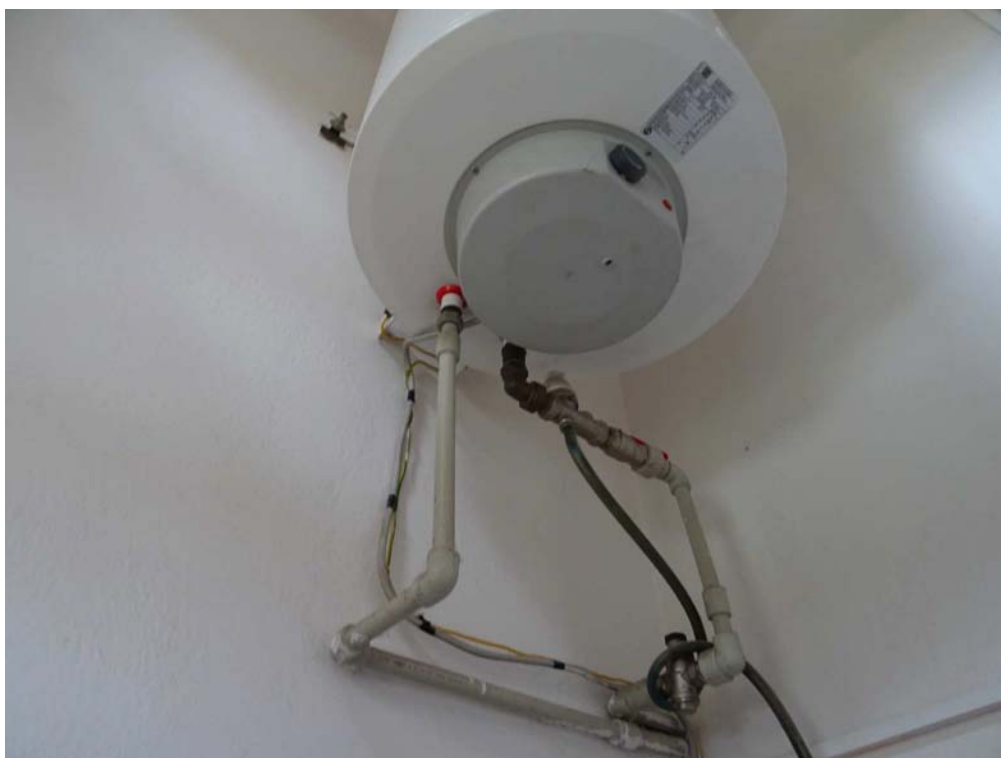
Obrázek 11 – Napojení elektrického zásobníkového ohřívače vody – dobrý stav

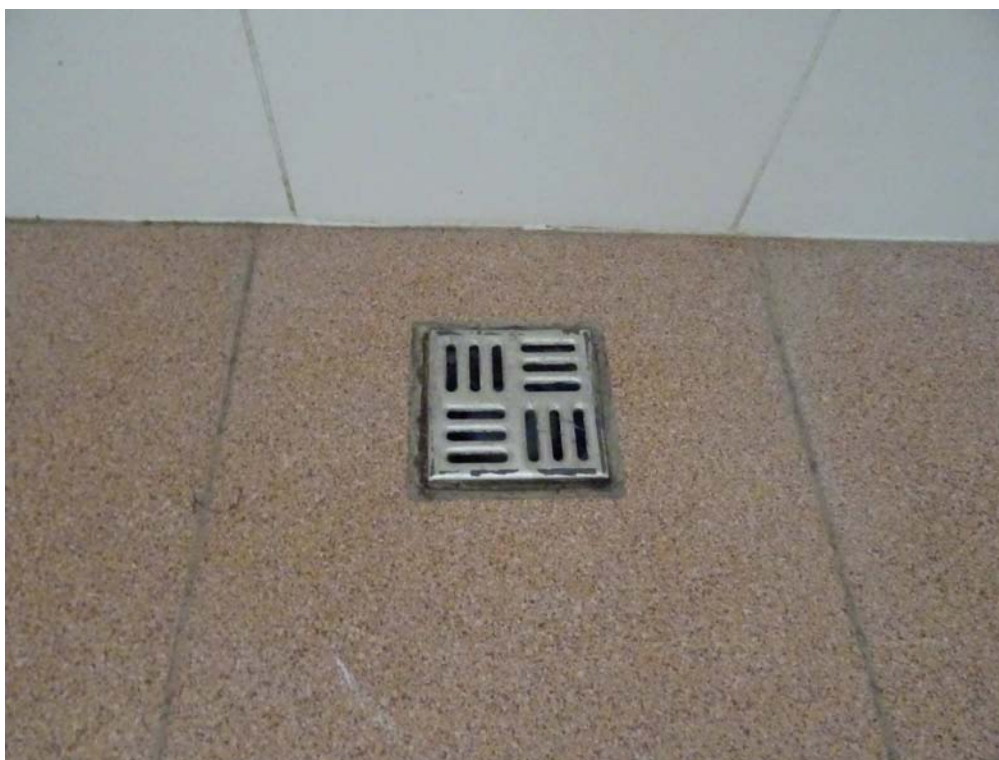
Obrázek 13 – Nerezová vpust na sociálních zařízeních – dobrý stav

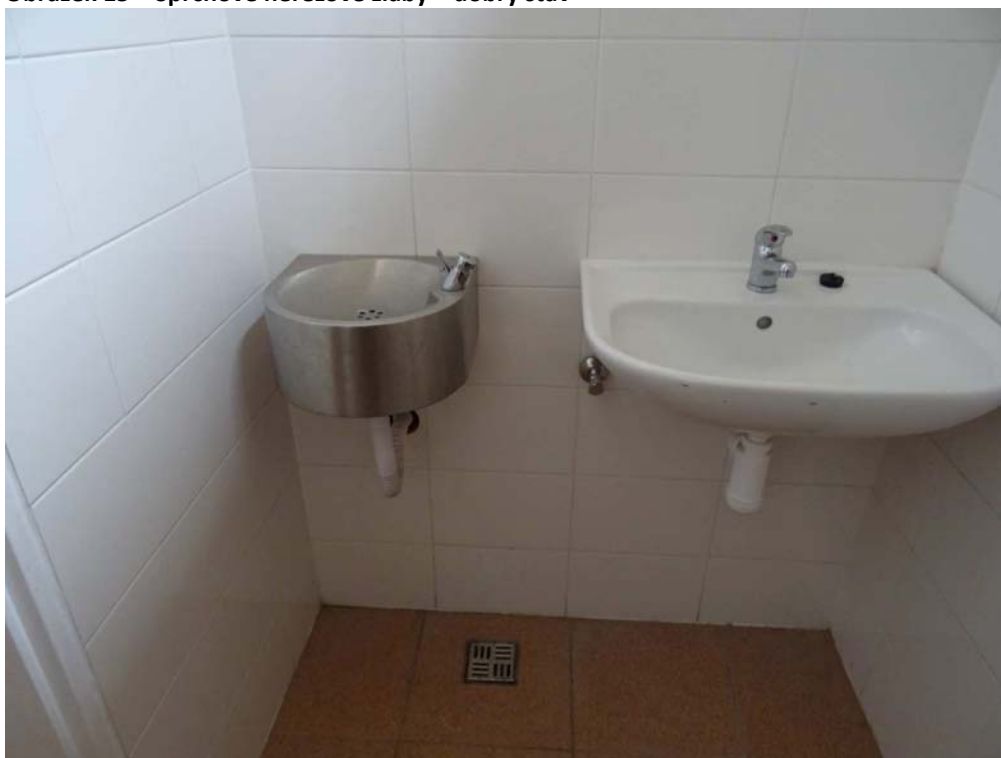
Obrázek 16 – Umyvadlo, umývatko, nerez vpust – dobrý stav

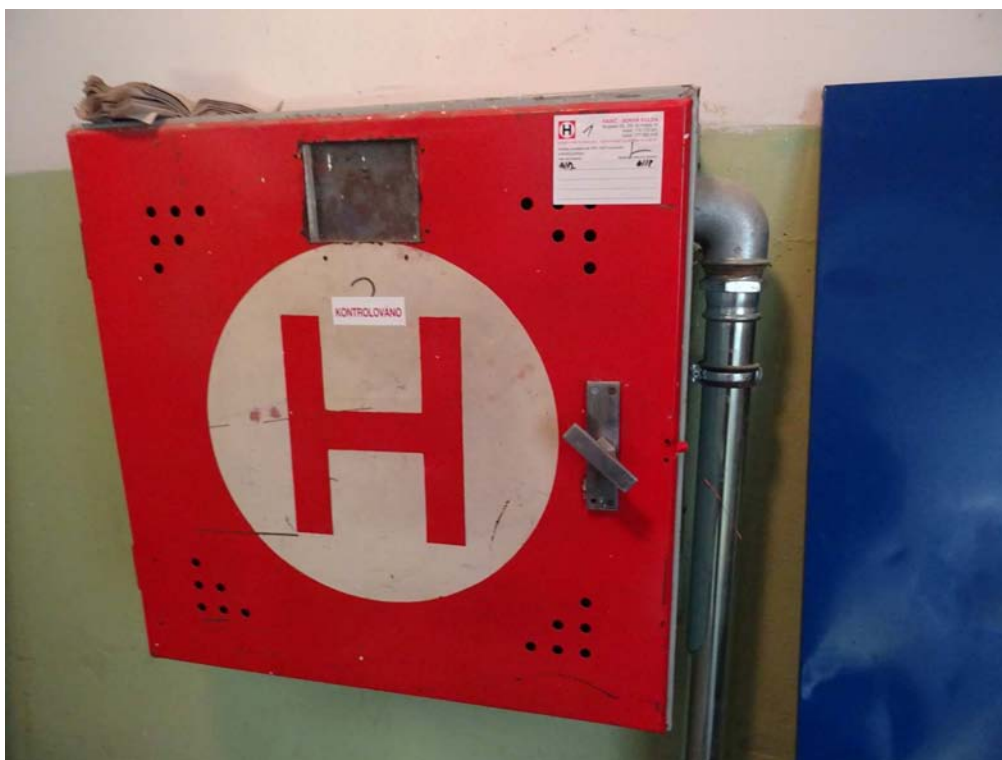
Obrázek 17 – Napojení požárního hydrantu na nerezové požární potrubí – dobrý stav

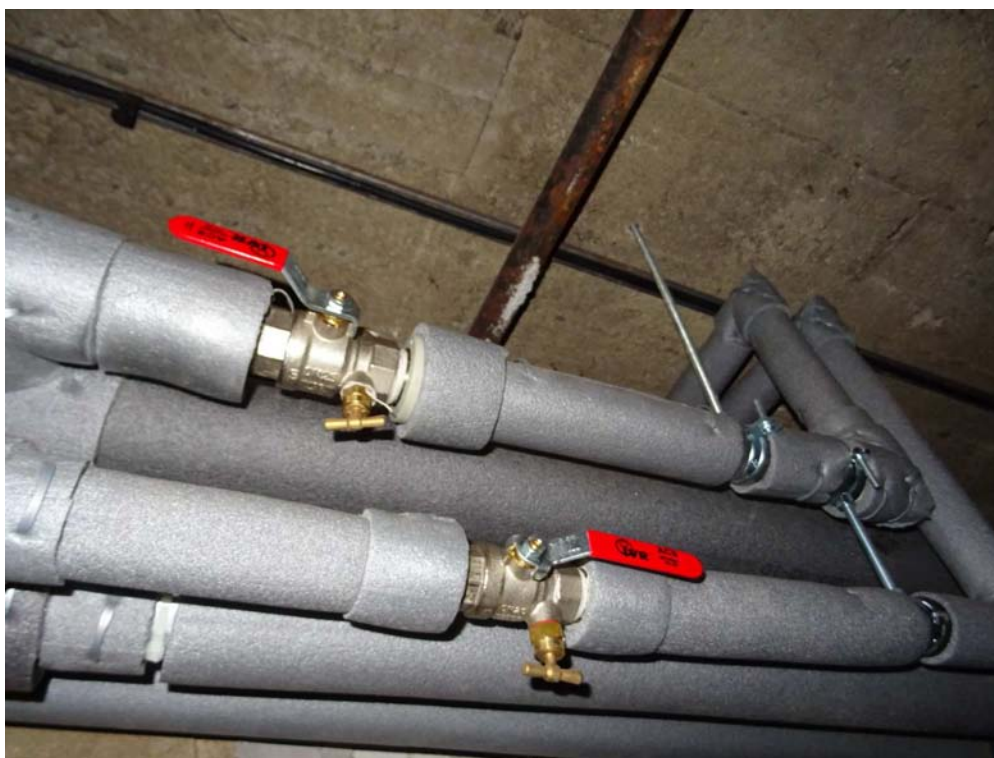
Obrázek 20 – Plastové rozvody vody, uzávěry, vč. izolací – dobrý stav

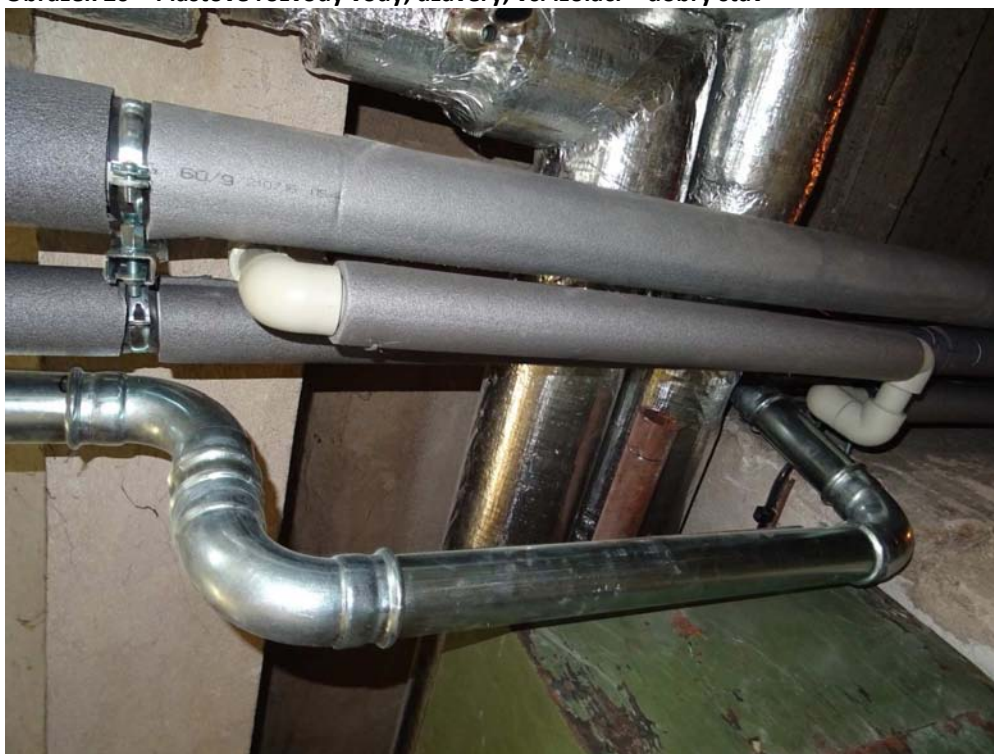
Obrázek 21 – Plastové rozvody vody – bez izolace kolen, nerezový požární rozvod – dobrý stav

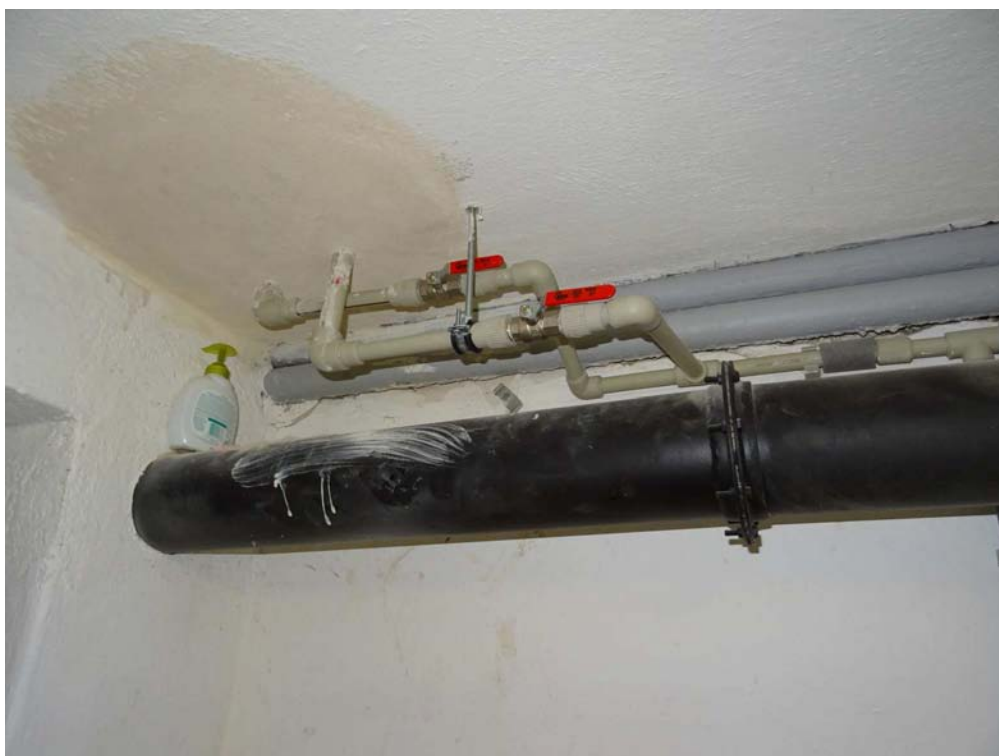
Obrázek 22 – Ležaté rozvody vody pod stropem krytu – chybí izolace

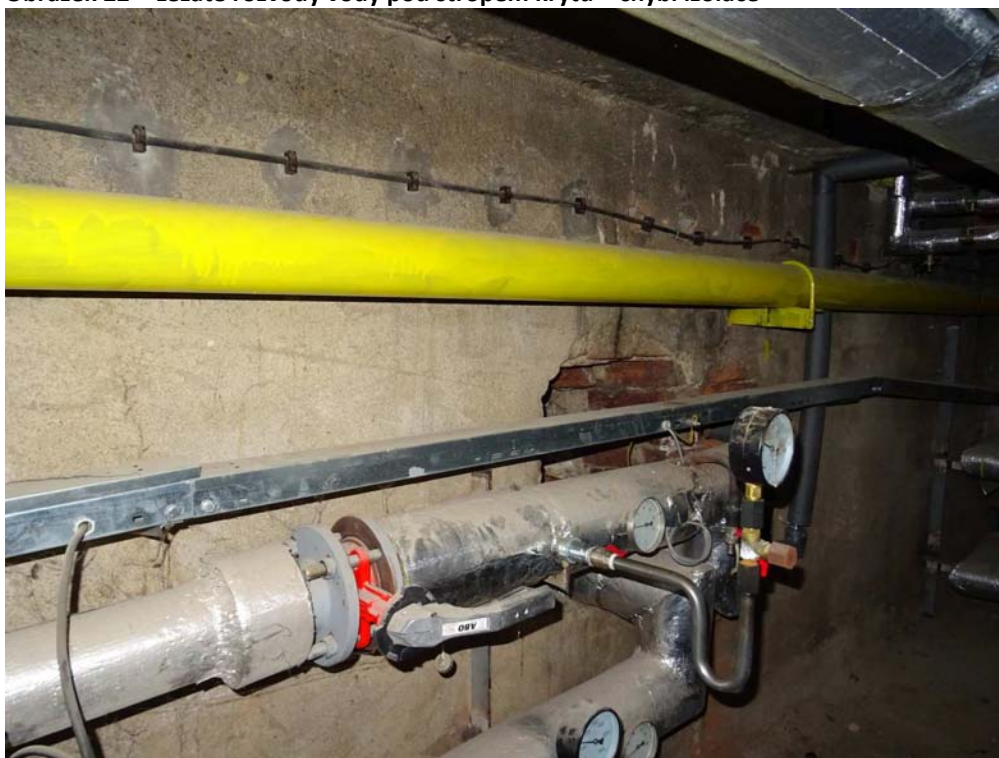
Obrázek 23 – Plynový rozvod – dobrý stav

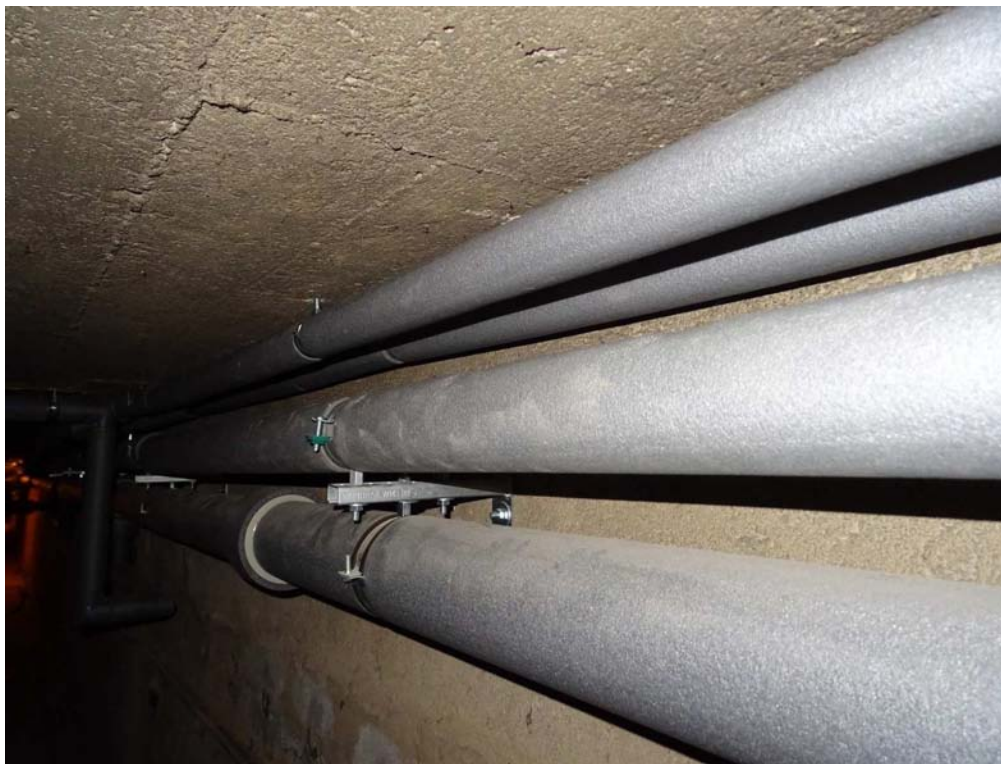
Obrázek 24 – Izolované ležaté rozvody vody v kolektoru – dobrý stav

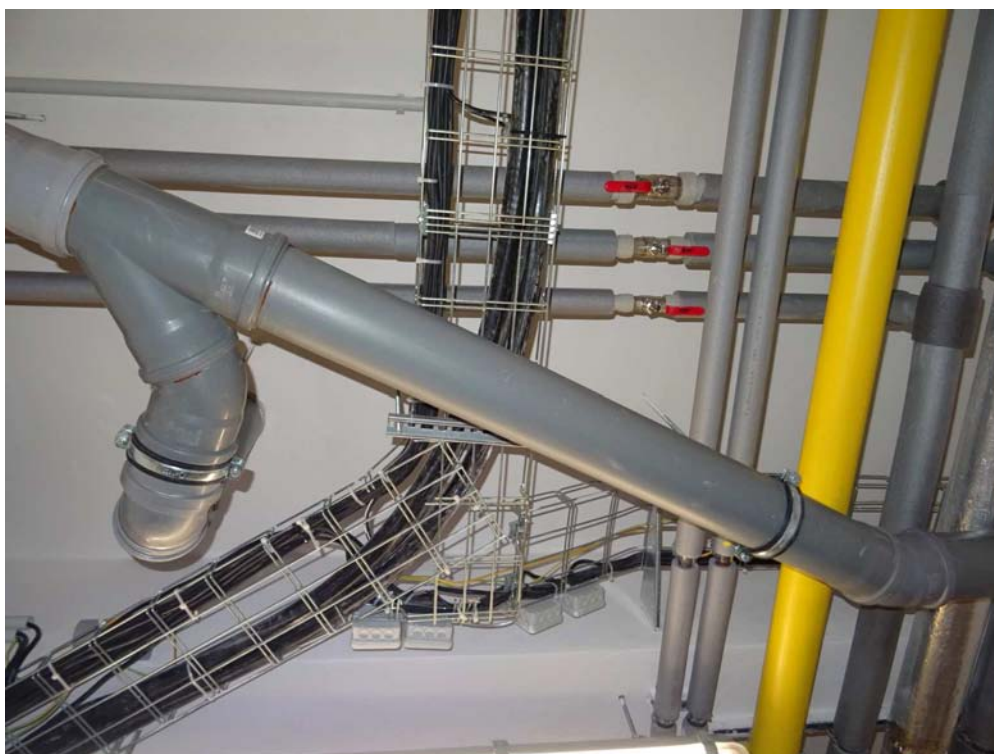
Obrázek 26 – Plastové ležaté rozvody kanalizace – dobrý stav

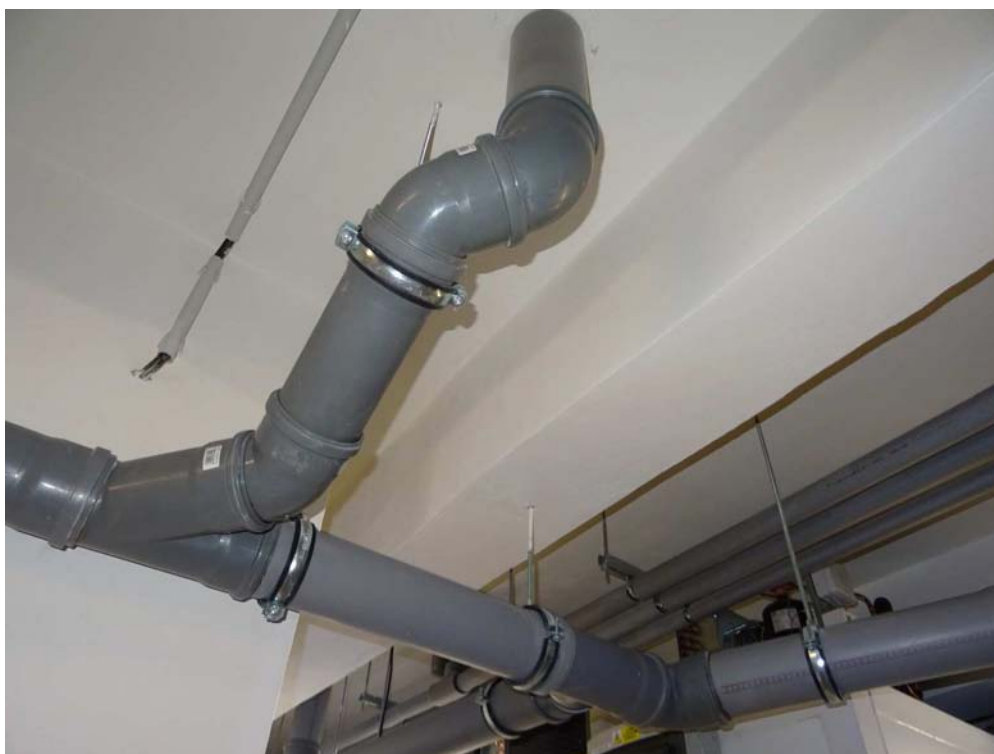
Obrázek 28 – Ležaté plastové rozvody kanalizace (PP-HT) – dobrý stav
