| NÁZEV AKCE: | <b>PASPORT TECHNICKÉHO STAVU OBJEKTU – ZŠ BRIGÁDNÍKŮ, Brigádníků 510/14</b><br>Brigádníků 510/14, Praha 10 – Strašnice | | |
| INVESTOR: | Městská část Praha 10<br>Vršovická 1429/68, Praha 10 – Vršovice | | ČÍSLO ZAKÁZKY:<br>18_019 |
| STUPEŇ DOKUMENTACE: | PASPORT TECHNICKÉHO STAVU | | |
| ČÁST DOKUMENTACE: | CELKOVÉ ŘEŠENÍ | | |

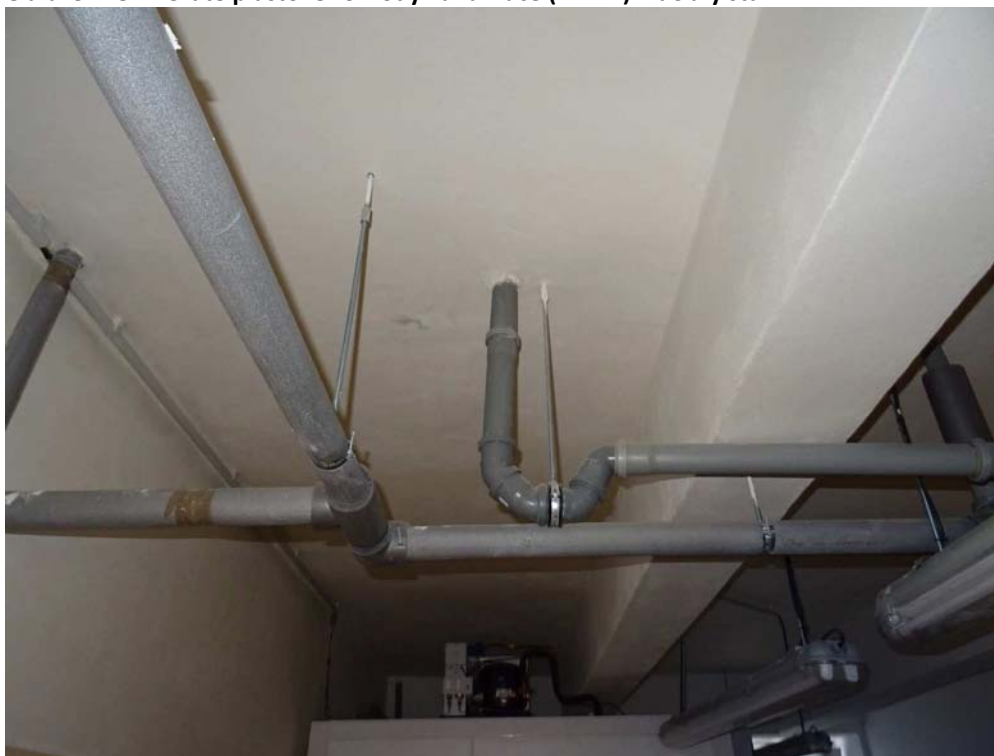
Obrázek 29 – Trubní sifon kanalizace – školní jídelna – dobrý stav

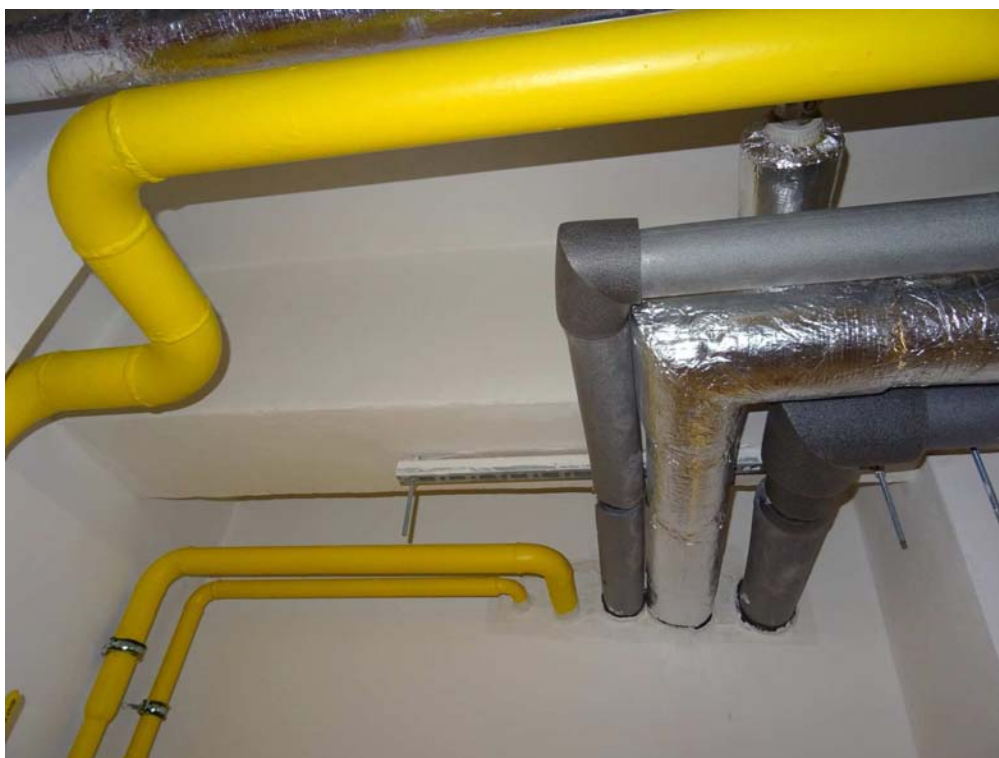
Obrázek 30 – Izolované rozvody vody, plynové rozvody – dobrý stav

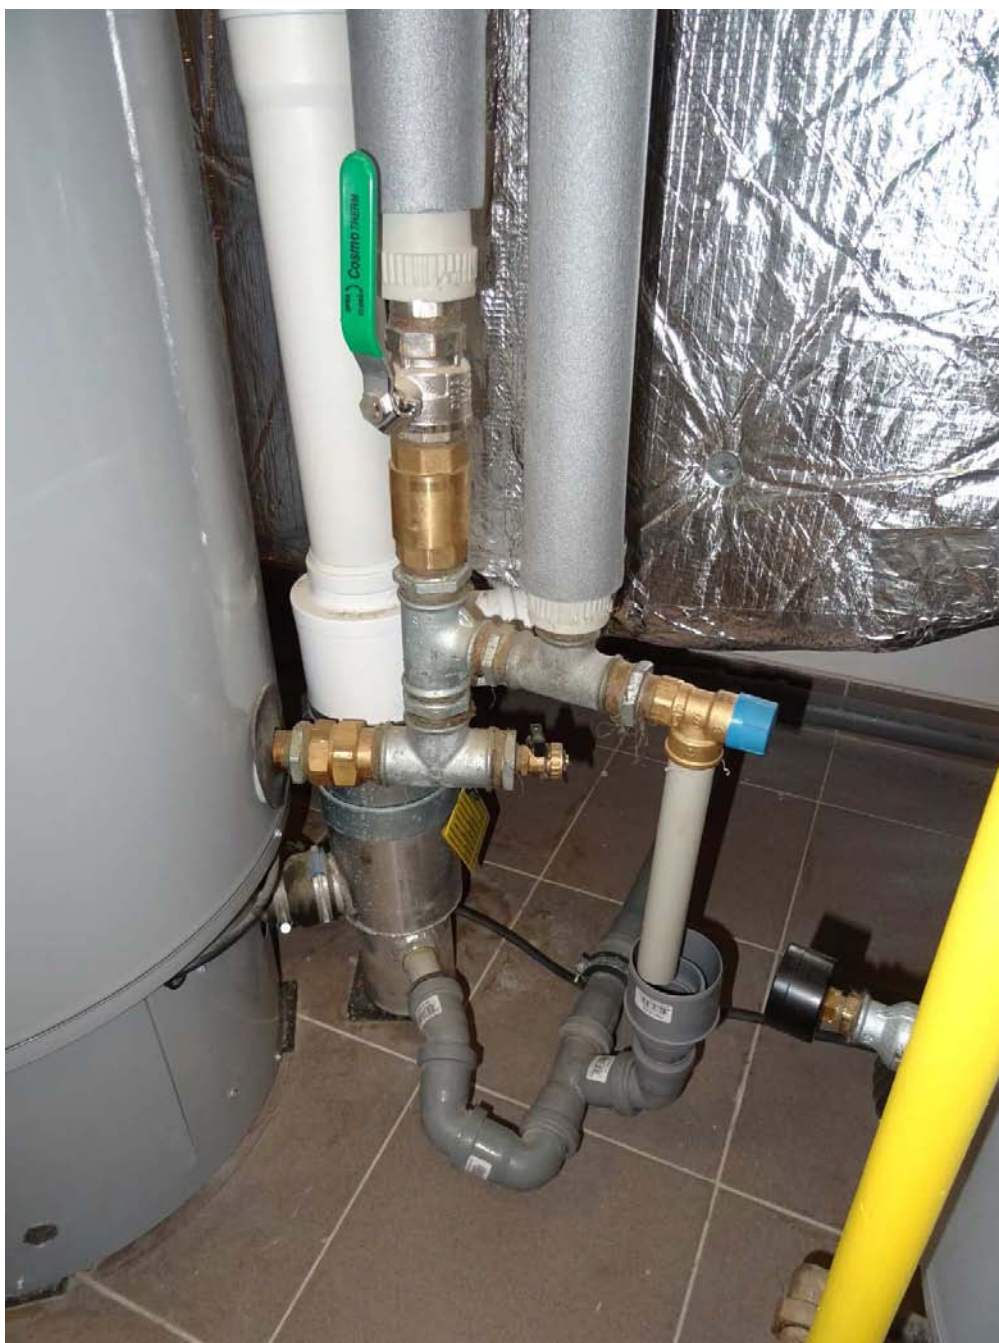
Obrázek 33 – Odvod úkapů z pojistných ventilů a kondenzačních ohřivačů do kanalizace – dobrý stav

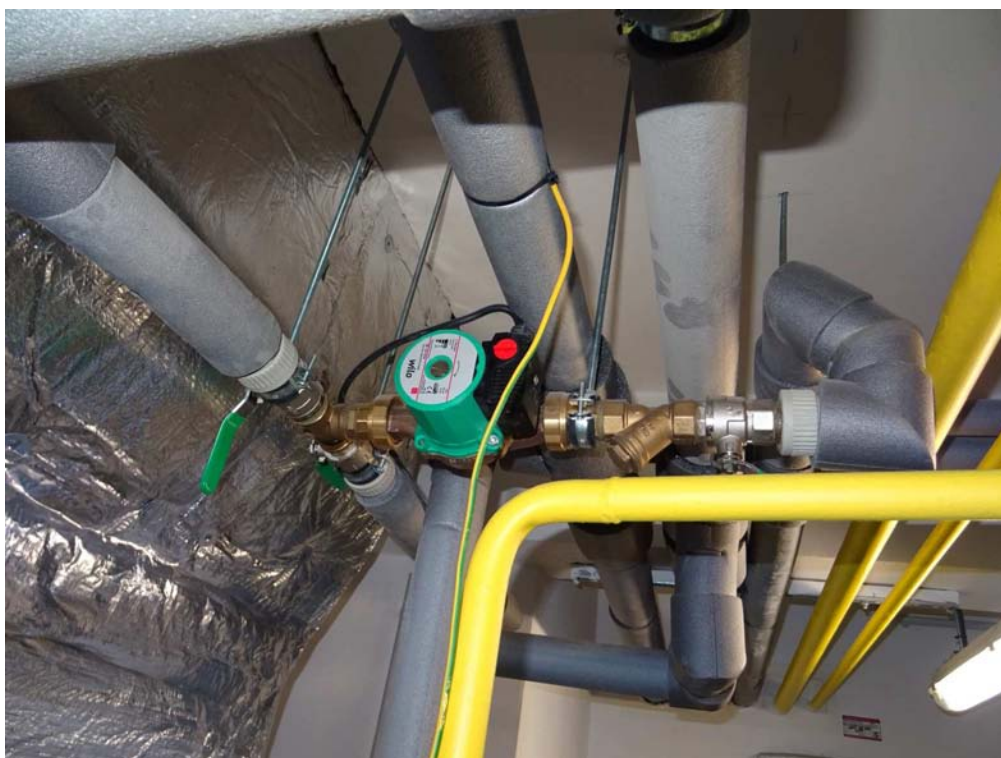
Obrázek 35 – Cirkulační čerpadlo a armatury na rozvodu cirkulace – dobrý stav

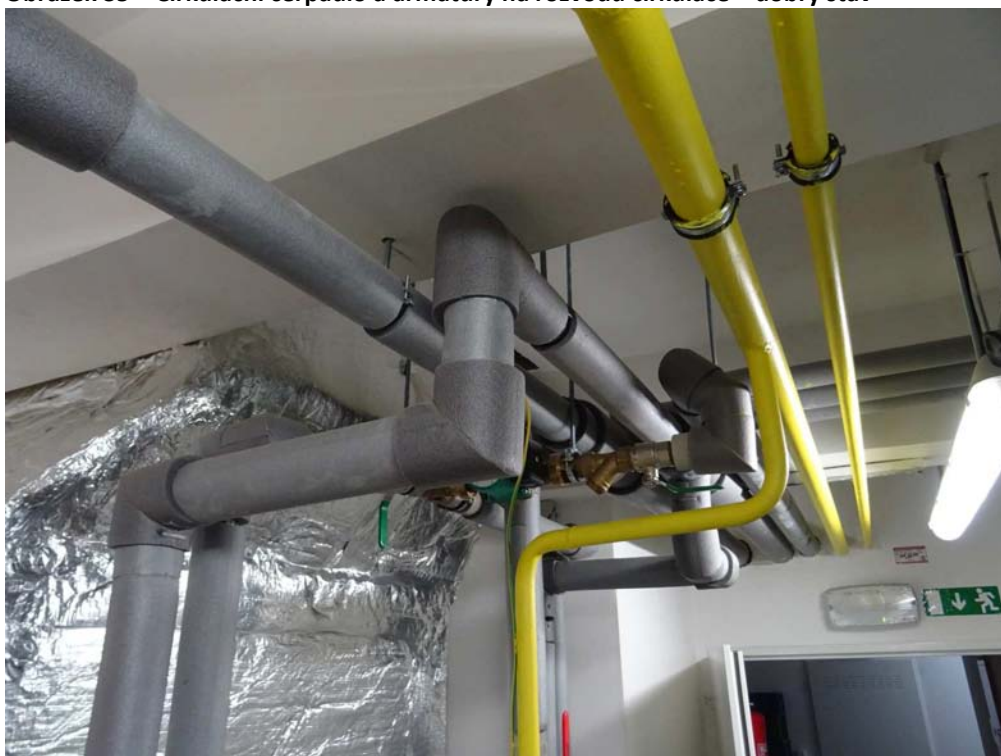
Obrázek 36 – Izolované rozvody vody a rozvod plynu v techn. místnosti – dobrý stav

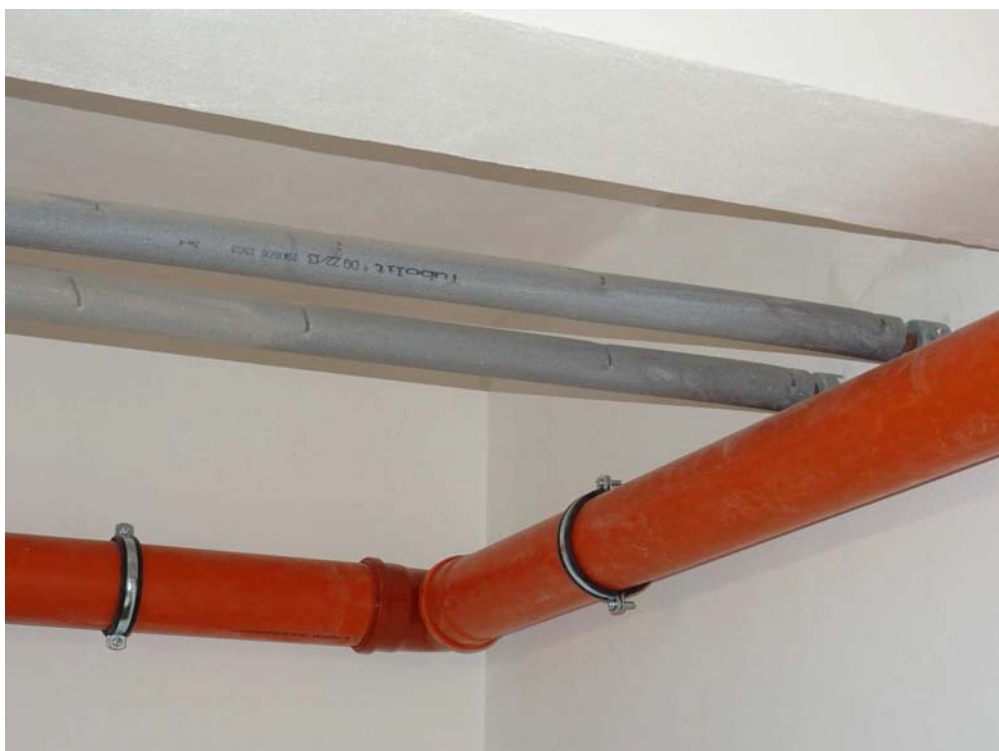
**Obrázek 37 – Rozvod kanalizace z PVC-KG a rozvod vody – dobrý stav**

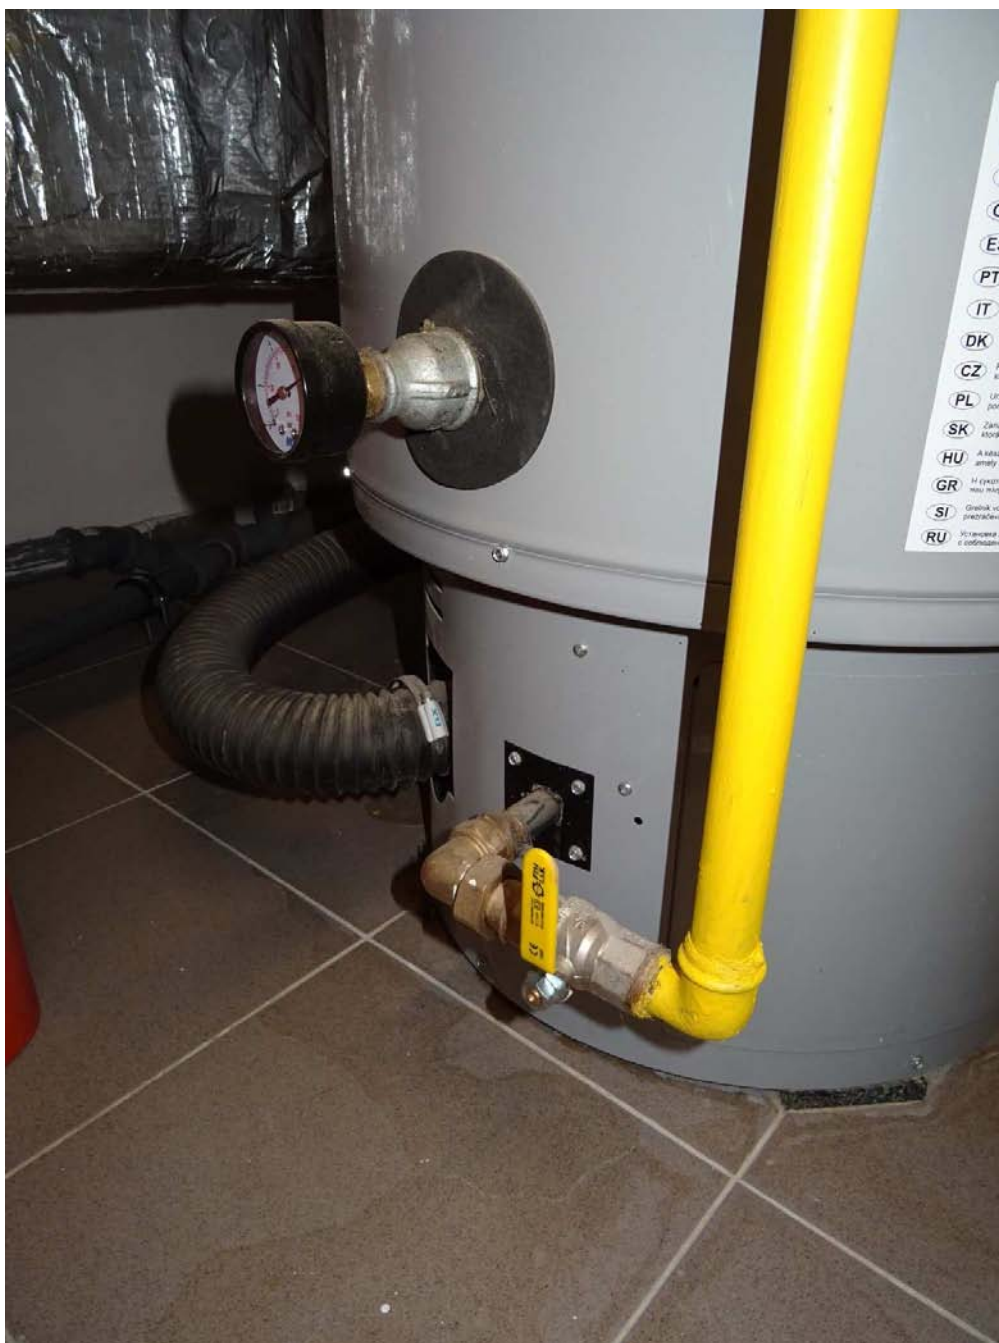
Obrázek 38 – Napojení kondenzačních ohřivačů na plyn – dobrý stav

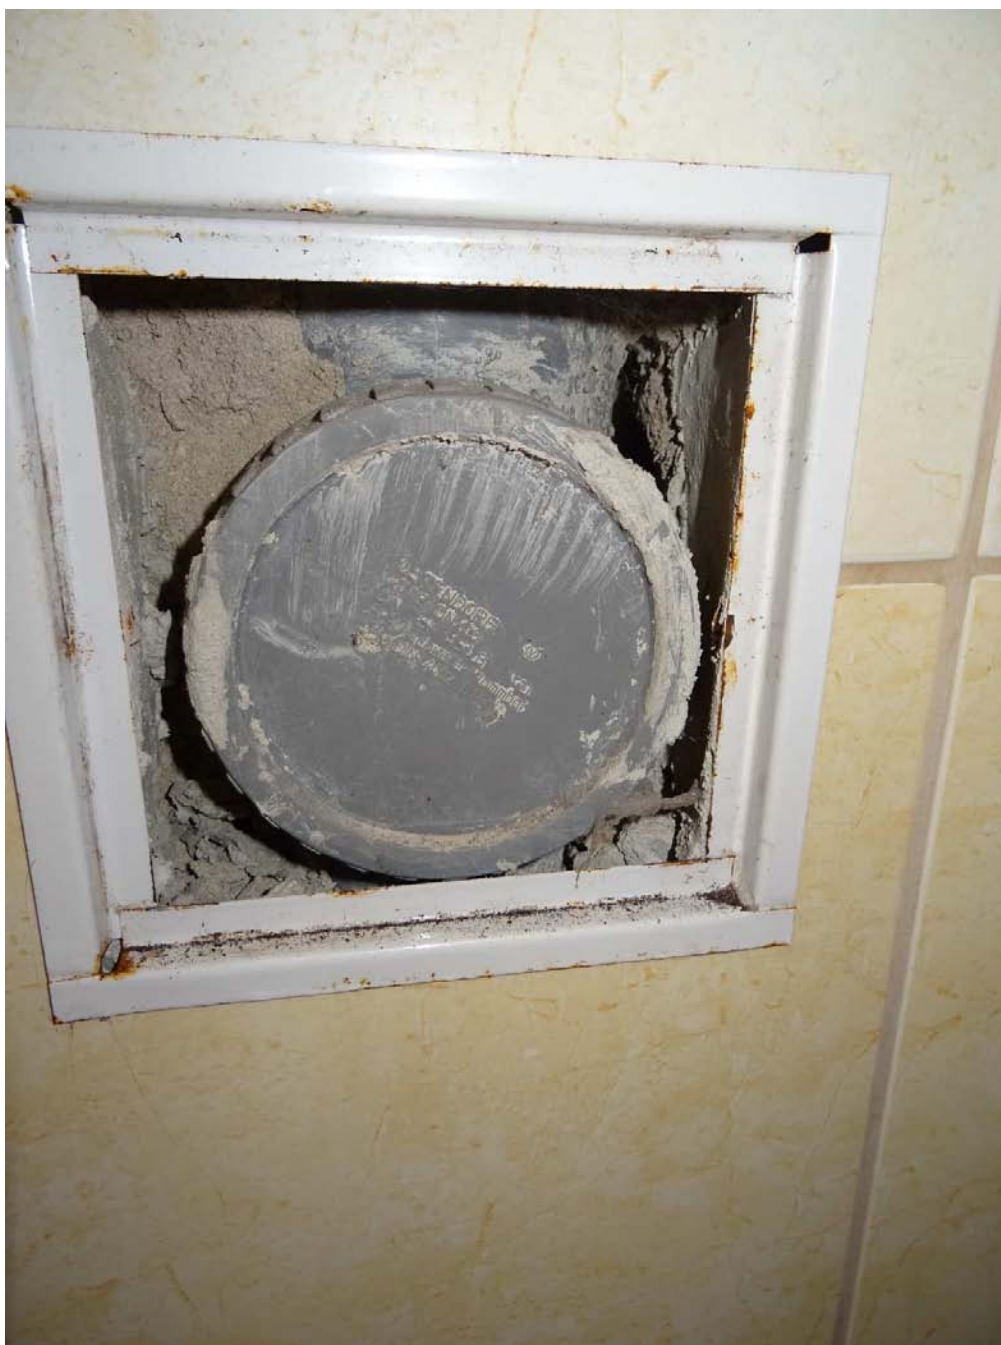
Obrázek 39 – Čistící kus plastového svodu kanalizace – dobrý stav

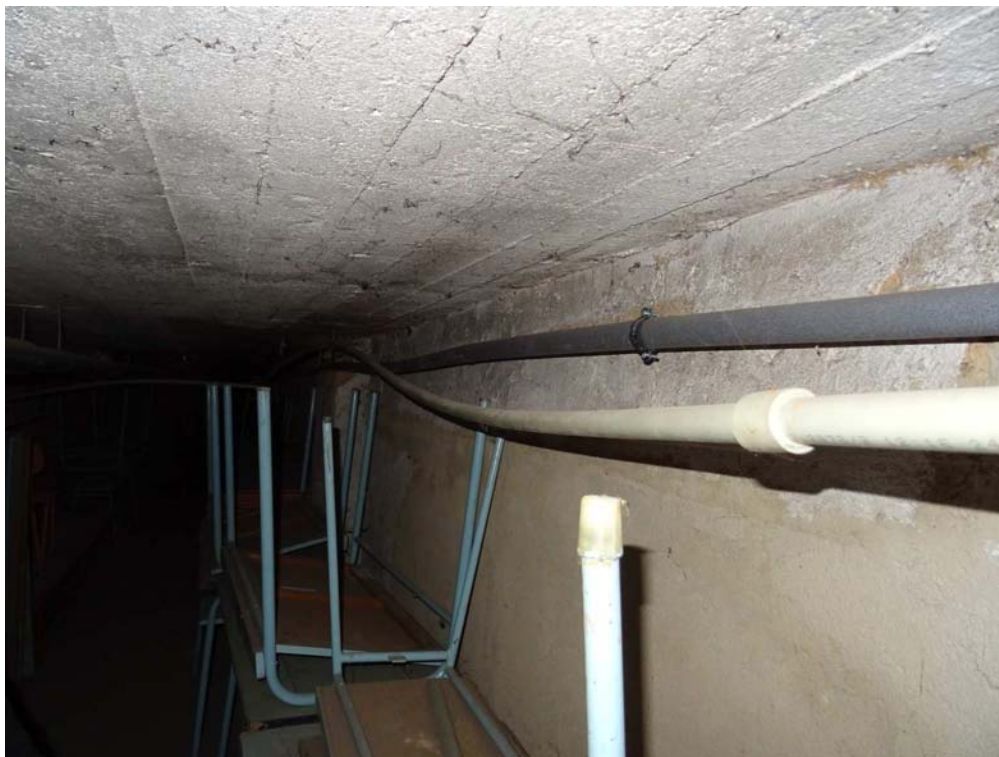
Obrázek 41 – Průhyby rozvodů vody v kolektoru, bez izolace – špatný stav

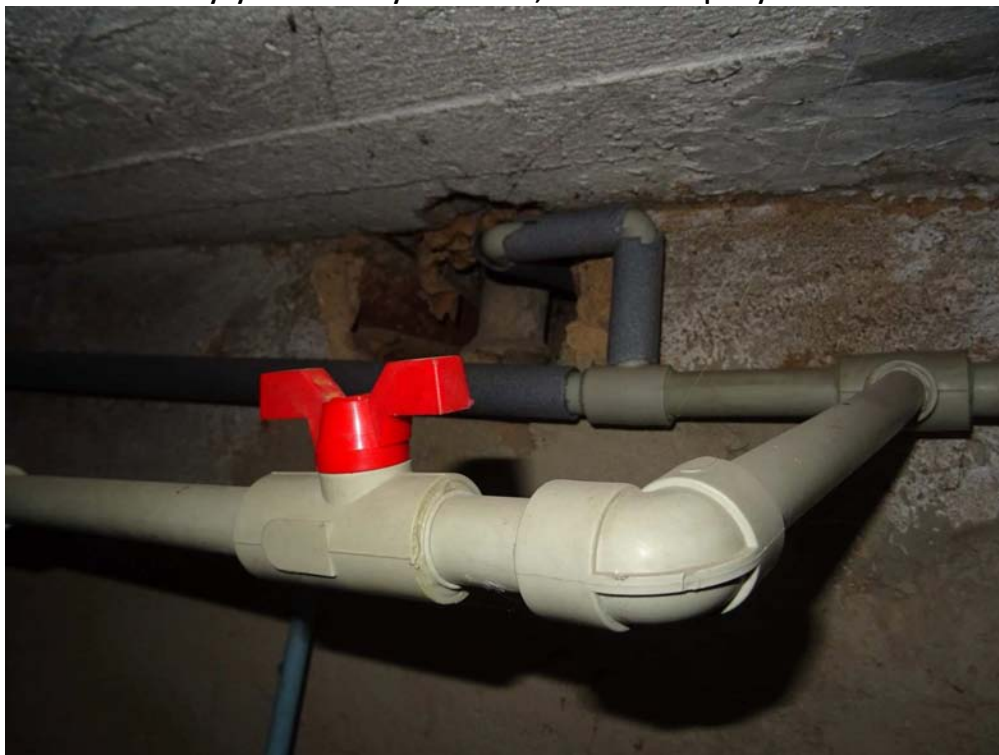
Obrázek 42 – Rozvody vody plastové bez izolací

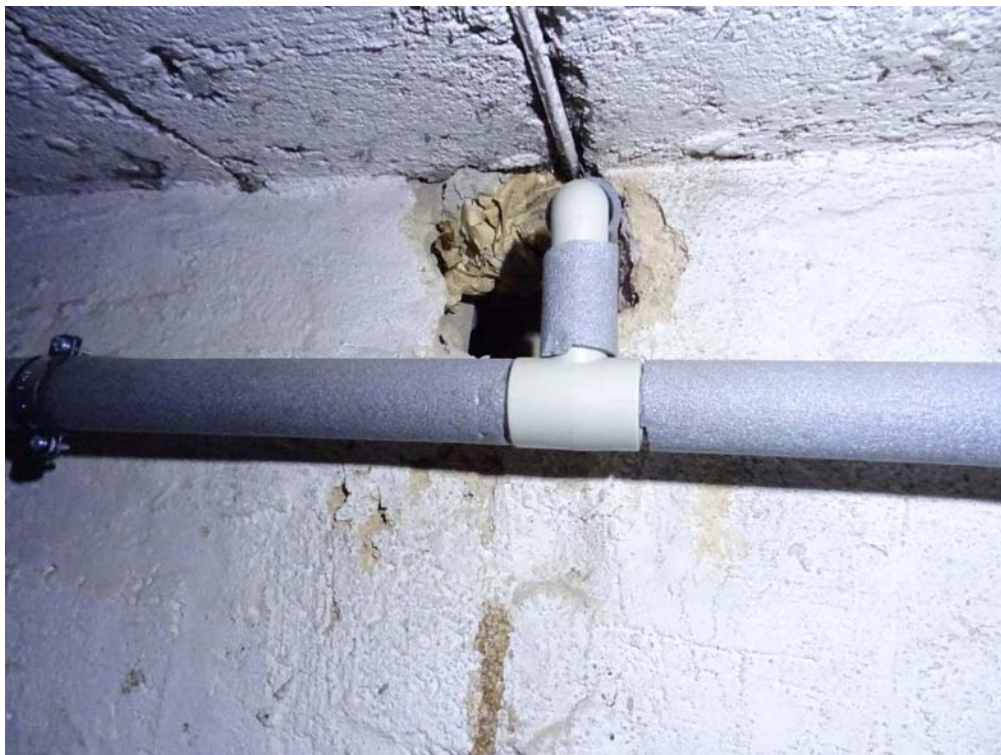
Obrázek 43 – Rozvod vody – chybí izolace kolen

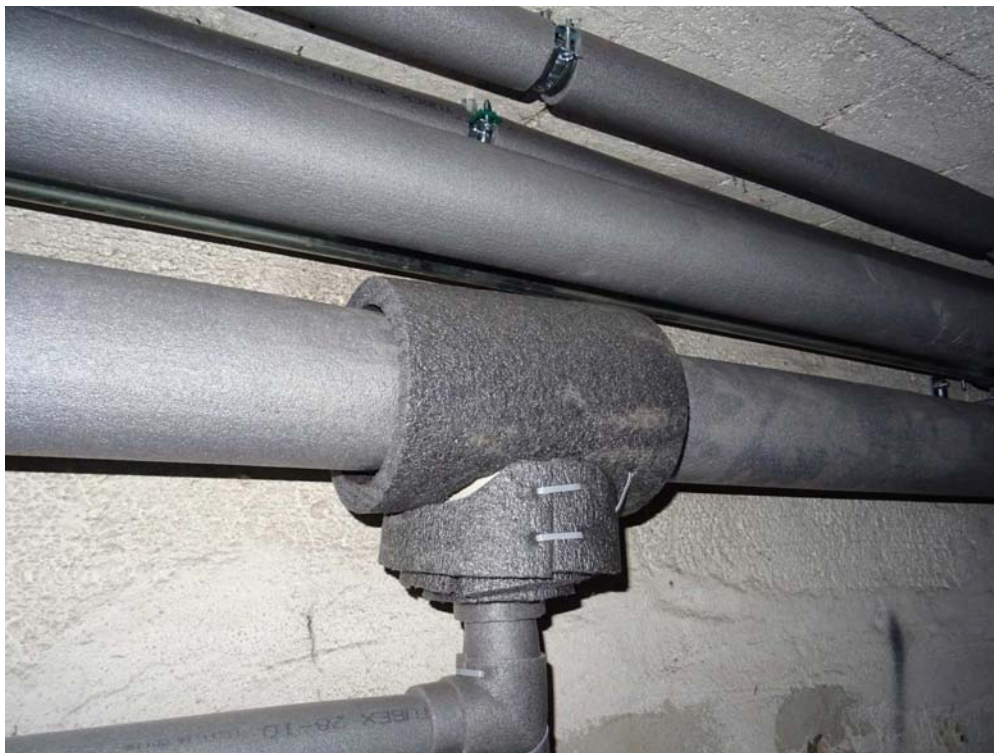
Obrázek 45 – Izolované rozvody vody – dobrý stav

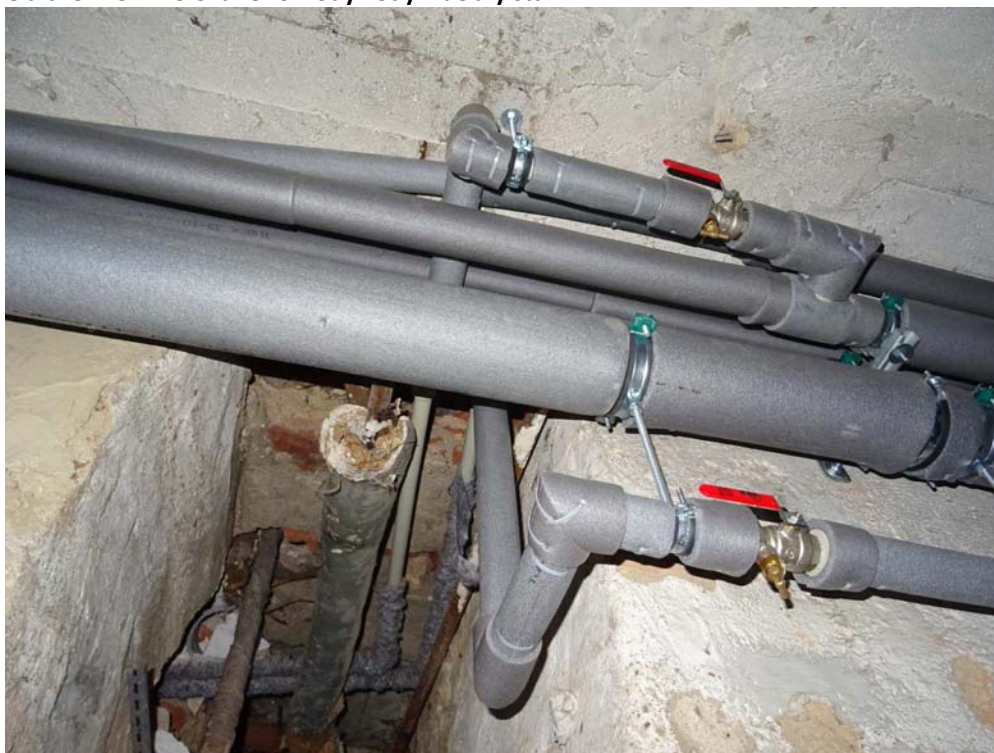
Obrázek 46 – Izolované rozvody vody – dobrý stav

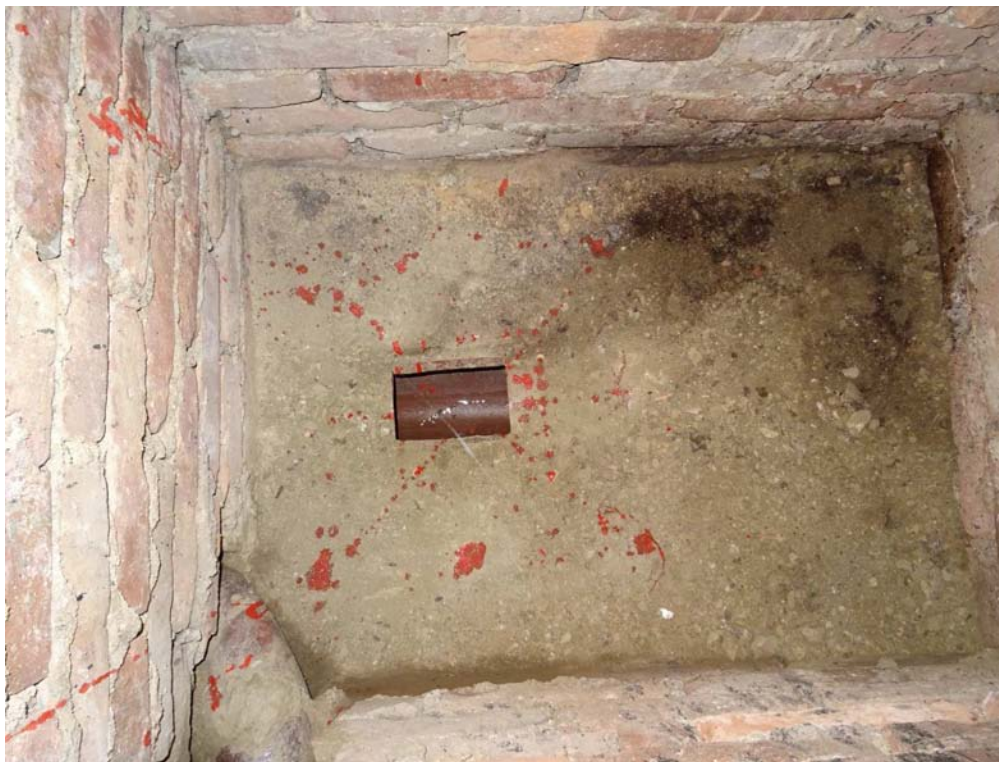
Obrázek 47 – Revizní kus kameninového ležatého potrubí v revizní šachtě – dobrý stav

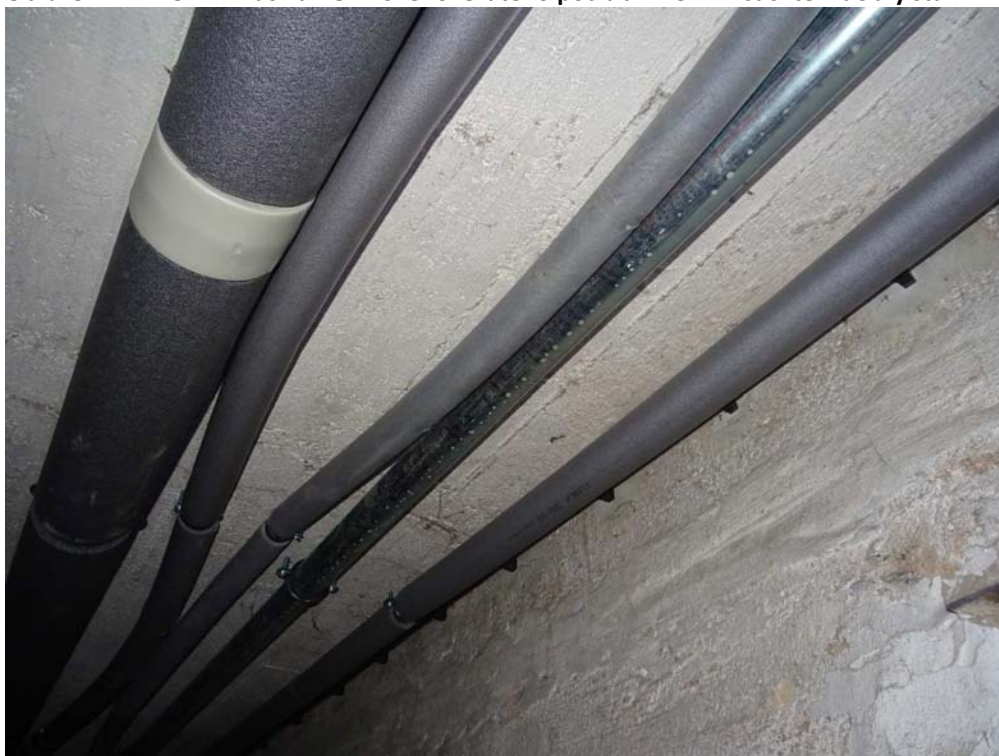
Obrázek 48 – Rozvody vody pod stropem kolektoru – průhyby trubek, špatné uchycení

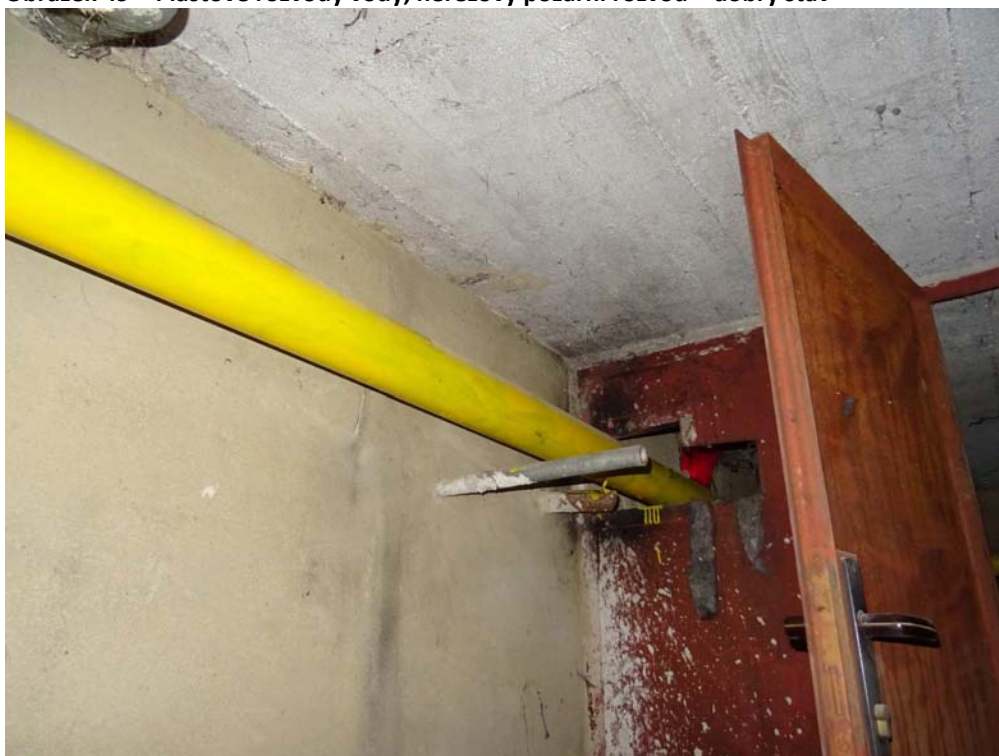
Obrázek 50 – Rozvod plynu v kolektoru – dobrý stav

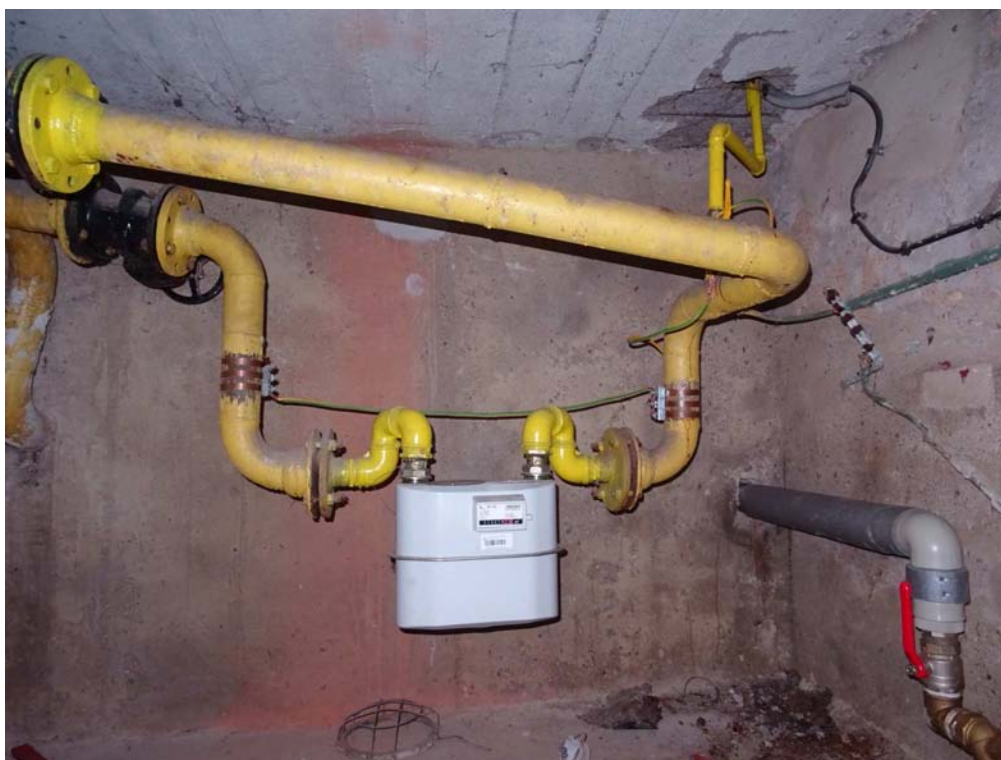
Obrázek 54 – Napojení plynovodu – dobrý stav

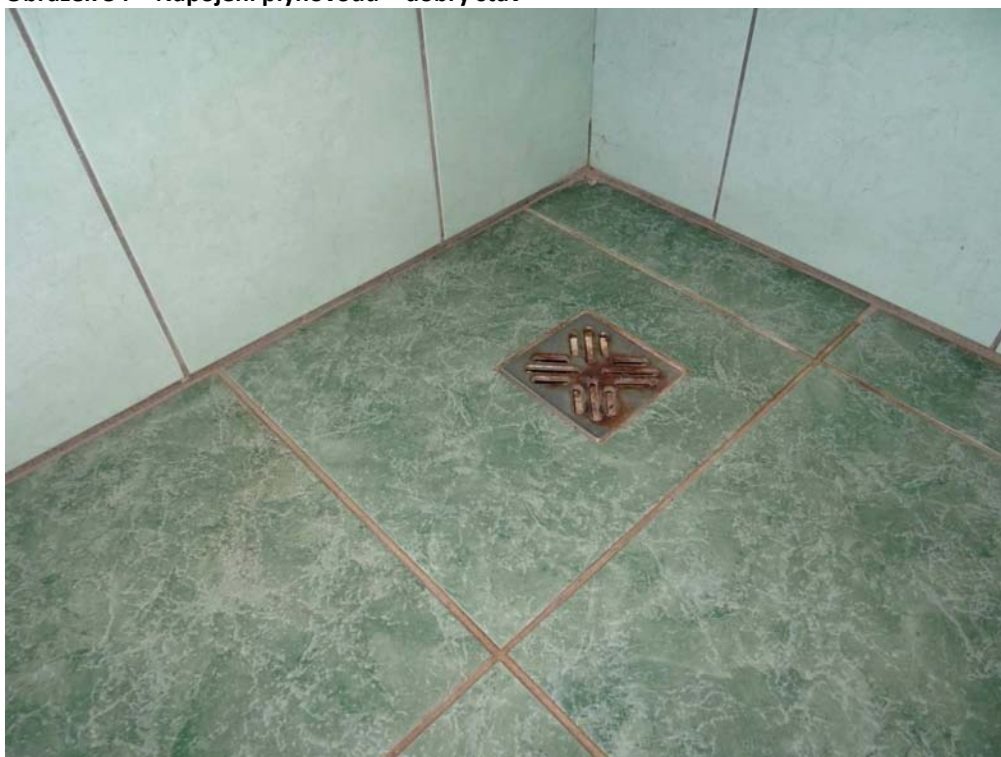
Obrázek 55 – Zrezivělá mřížka podlahové vpusti – špatný stav

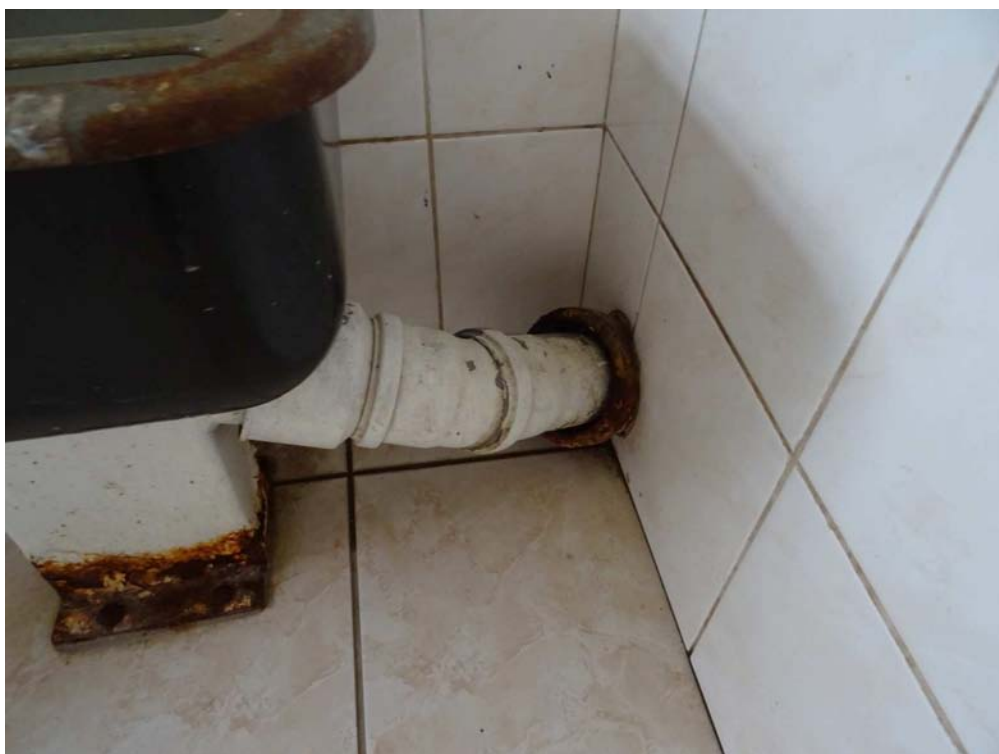
Obrázek 56 – Napojení původní výlevky do litinového svodu – špatný stav

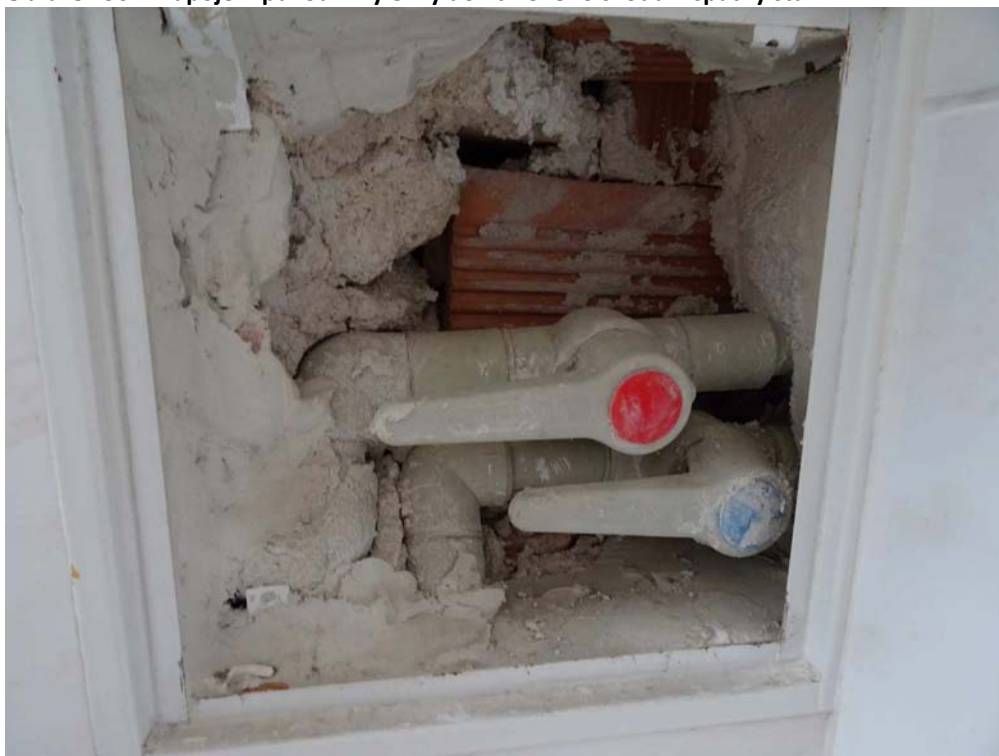
Obrázek 57 – Uzávěry vody v revizním otvoru – chybí izolace

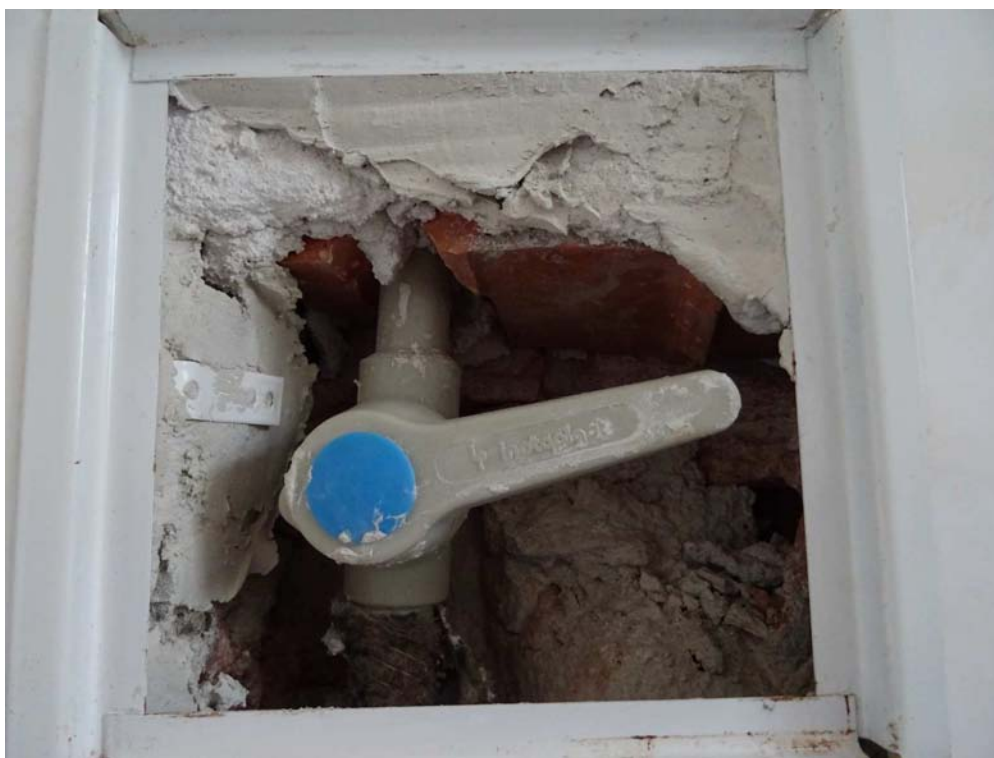
Obrázek 58 – Uzávěr vody v revizním otvoru – dobrý stav

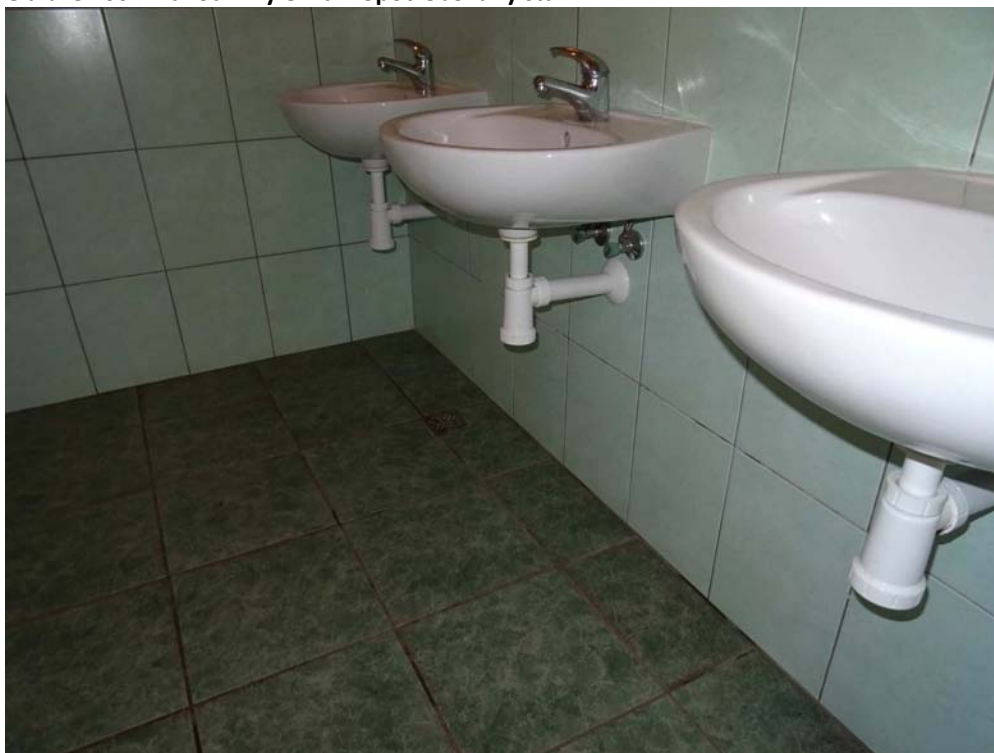
Obrázek 61 – Umyvadla – opotřebovaný stav

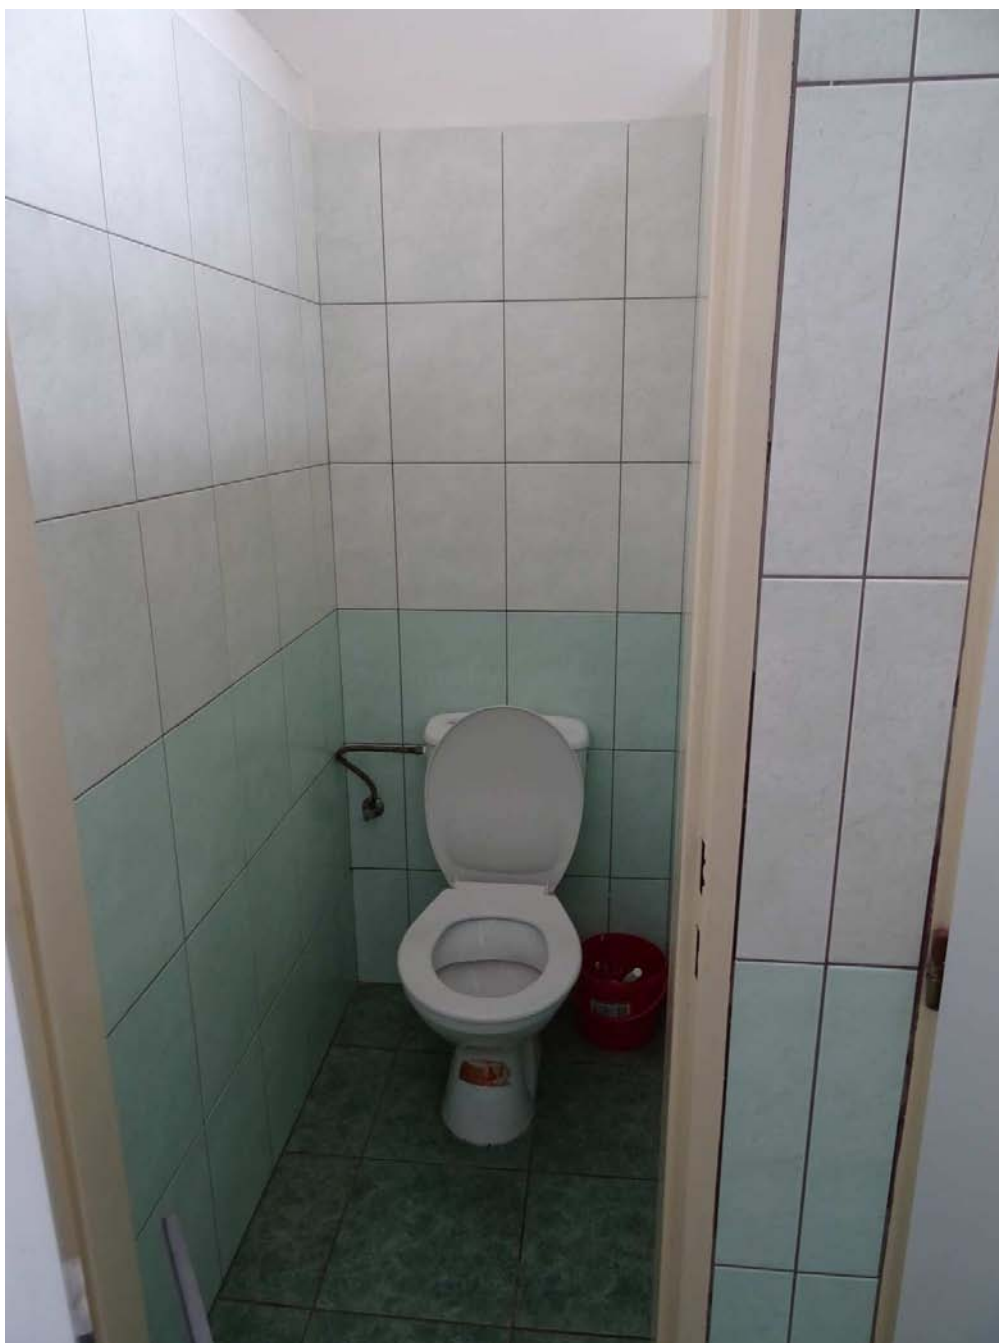
Obrázek 62 – WC – opotřebovaný stav

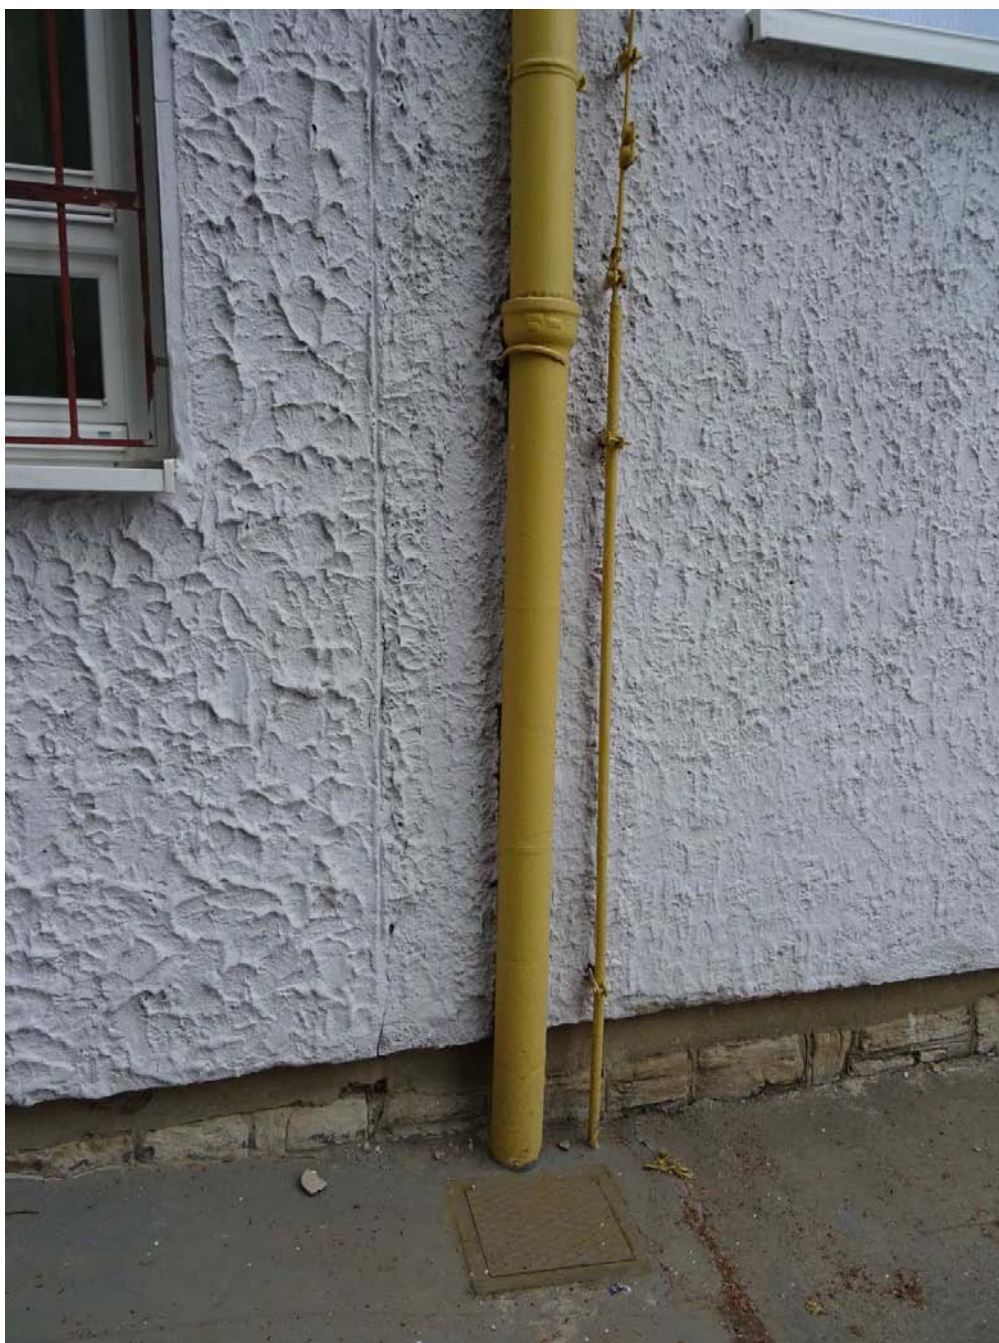
Obrázek 63 – Původní litinový svod – udržovaný stav

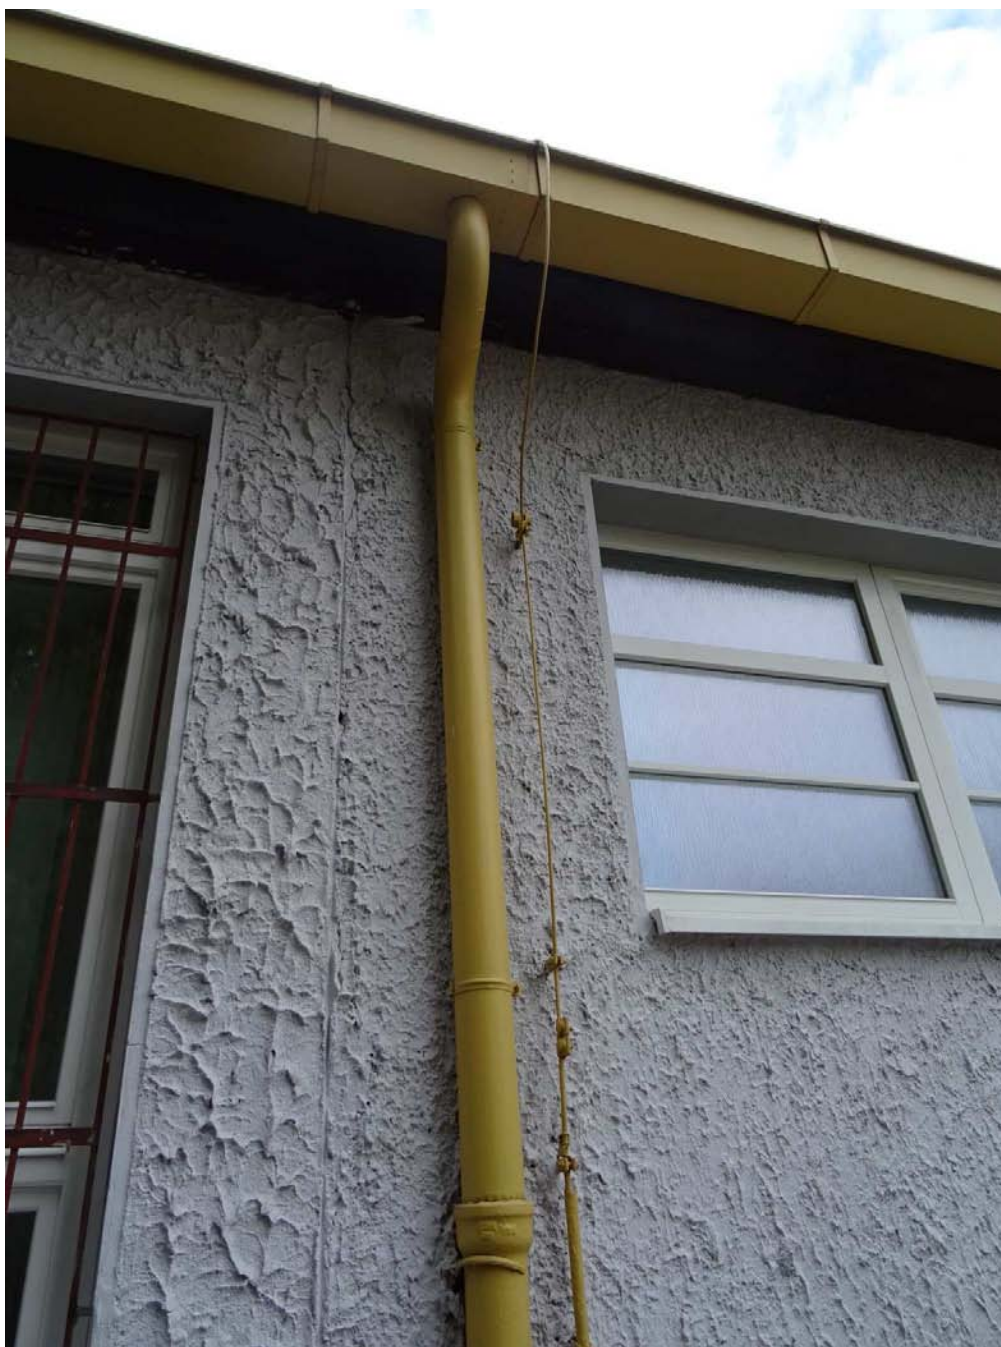
**Obrázek 64 – Původní litinový svod a pozinkovaný svod – udržovaný stav**
