| NÁZEV AKCE: | <b>PASPORT TECHNICKÉHO STAVU OBJEKTU – ZŠ BRIGÁDNÍKŮ, Brigádníků 510/14</b><br>Brigádníků 510/14, Praha 10 – Strašnice | | |
| INVESTOR: | Městská část Praha 10<br>Vršovická 1429/68, Praha 10 – Vršovice | | ČÍSLO ZAKÁZKY:<br>18_019 |
| STUPEŇ DOKUMENTACE: | PASPORT TECHNICKÉHO STAVU | | |
| ČÁST DOKUMENTACE: | CELKOVÉ ŘEŠENÍ | | |

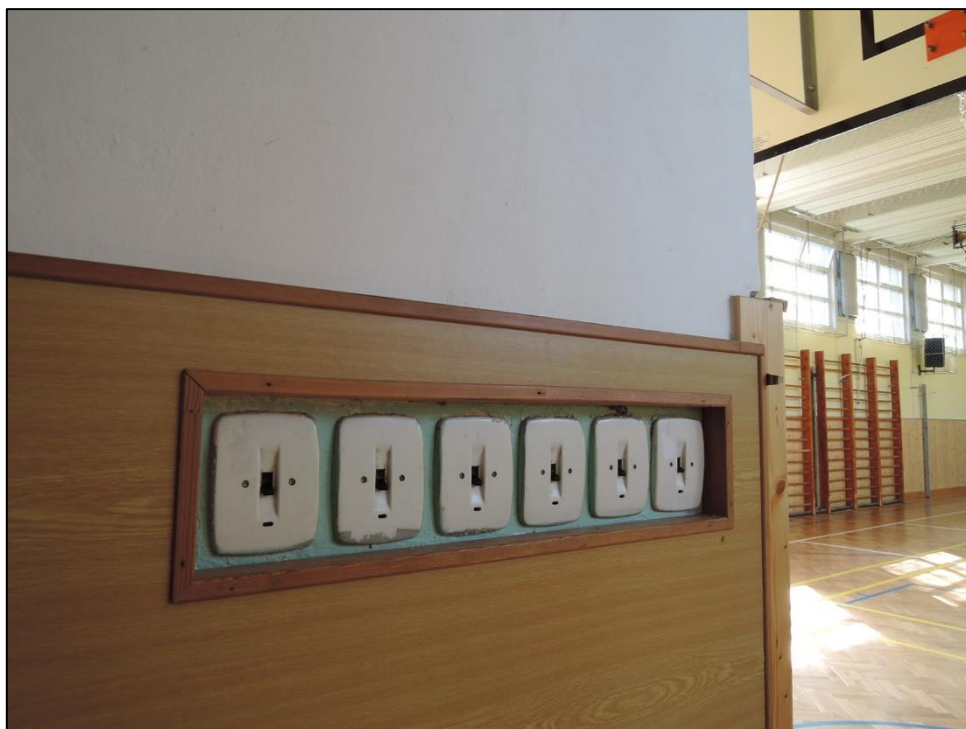
Foto č. 20 – vypínače pro osvětlení tělocvičny

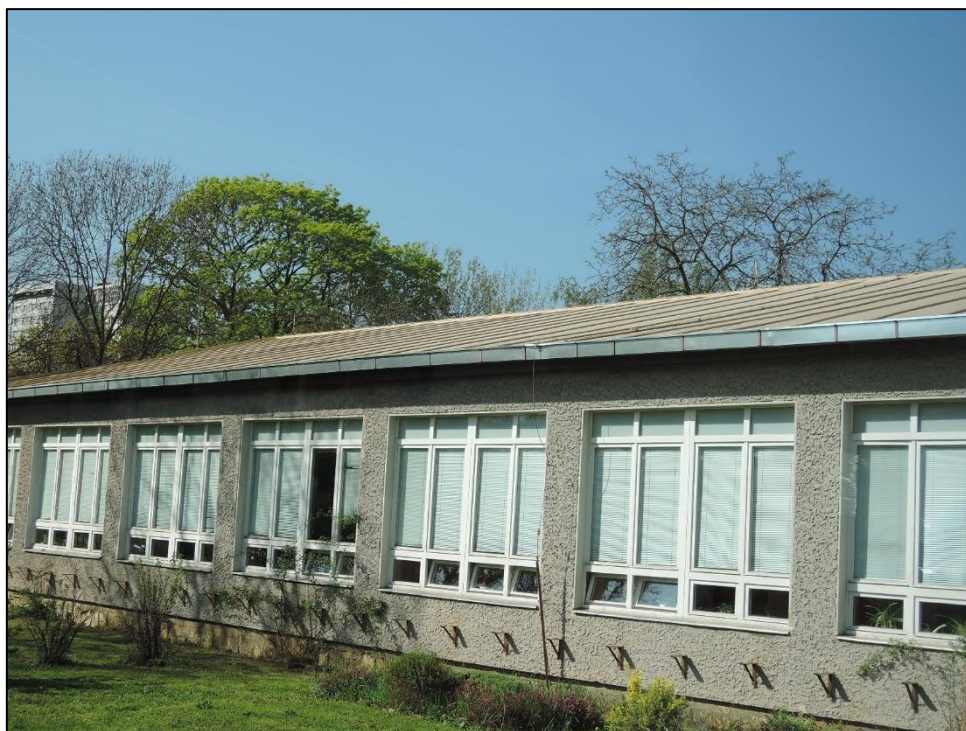
Foto č. 22 – Hromosvod – svod

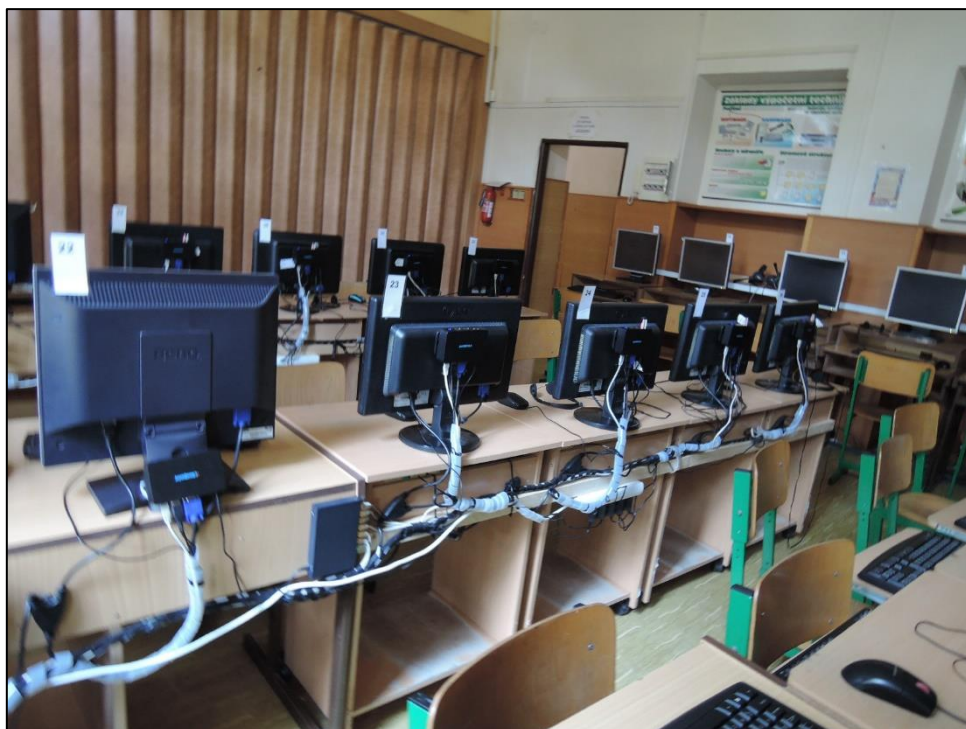
Foto č. 24 – slaboproudé rozvody v PC učebně

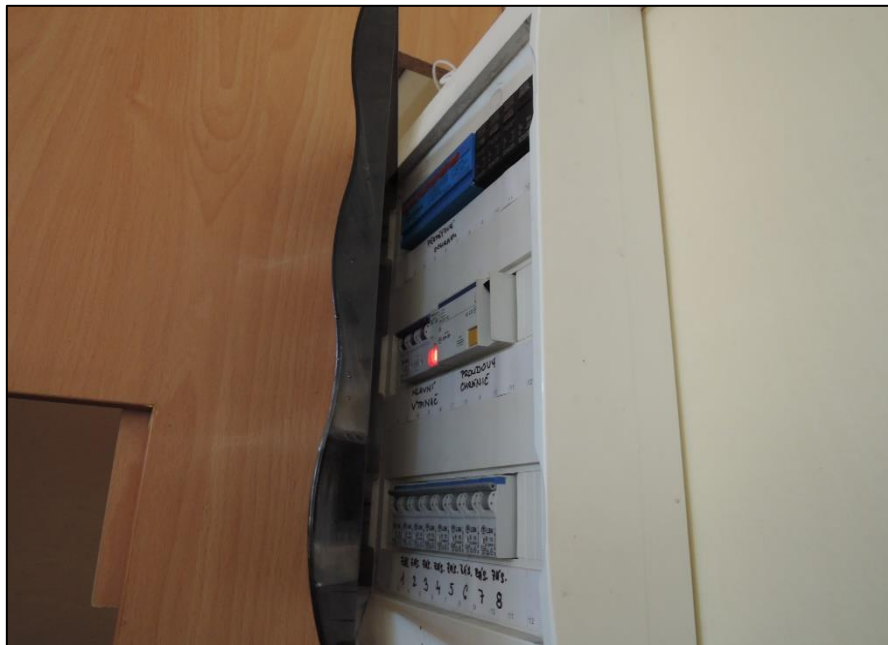
Foto č. 30 – Rozvaděč v PC učebně (nepřístupný)
