č. 2 – podklady OHS ÚMČ Praha 10 ze dne 7.3.2017 - Posouzení stavu a návrh
způsobu rekonstrukce budov radnice MČ Praha 10,
zpracovaný EC Consulting a.s.

**POSOUZENÍ STAVU A NÁVRH ZPŮSOBU PROVEDENÍ
REKONSTRUKCE BUDOV RADNICE MĚSTSKÉ ČÁSTI
PRAHA 10 S OHLEDEM NA PODMÍNKY OPERAČNÍHO
PROGRAMU ŽIVOTNÍ PROSTŘEDÍ**

Únor 2017

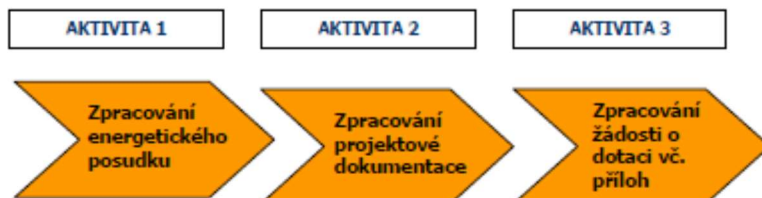
Konkrétní přehled o jednotlivých na sebe navazujících aktivitách celého procesu vedoucího k podání žádosti o dotaci poskytuje následující grafické vyjádření:
