Technická prohlídka budovy úřadu MČ Praha 10

Zpracovatel:
SGS Czech Republic, s.r.o.
K Hájem 1233/2
155 00 Praha 5

ZHODNOCENÍ STAVU OBJEKTU A NUTNÁ OPATŘENÍ PRO PROVOZ BUDOVY ÚŘADU MĚSTSKÉ ČÁSTI PRAHY 10 VRŠOVICKÁ 68, 101 38 PRAHA 10

Datum: _____
01/2024 – 02/2024

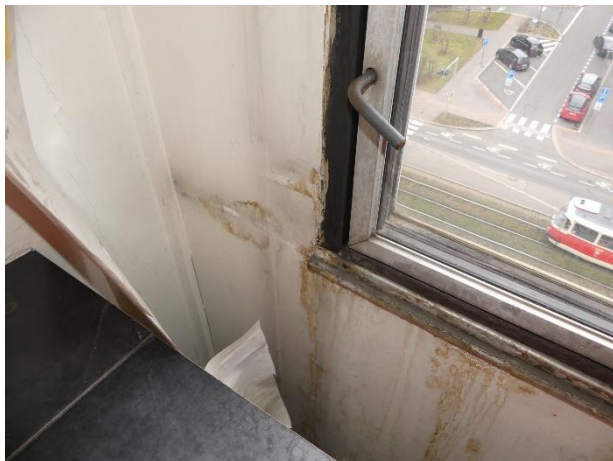
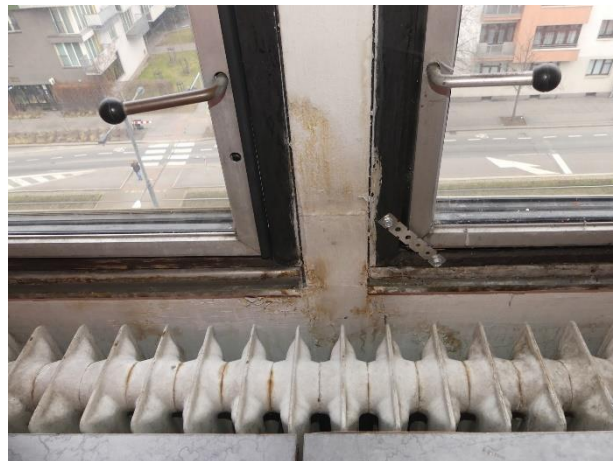
Pohled na zátok skrz fasádu

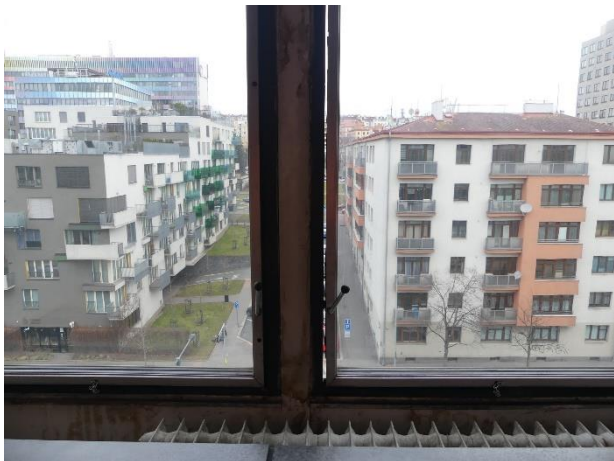
Funkční spára okna

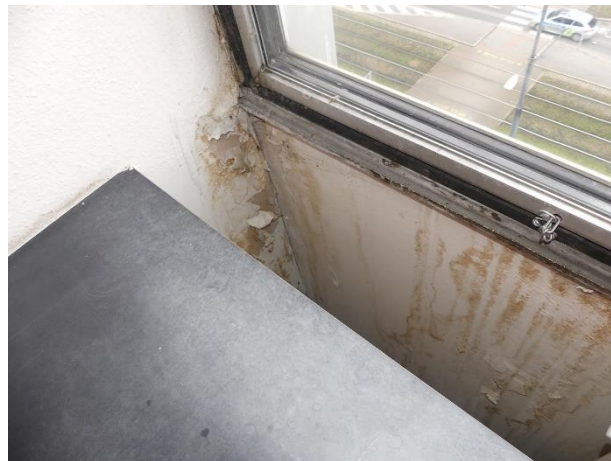
Stopy po zátoku

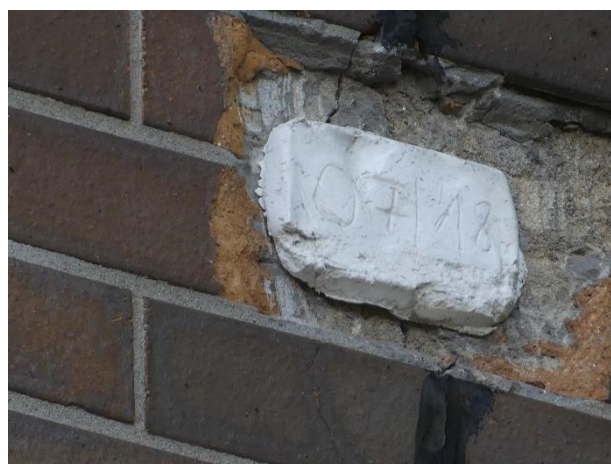
Sádrový terč

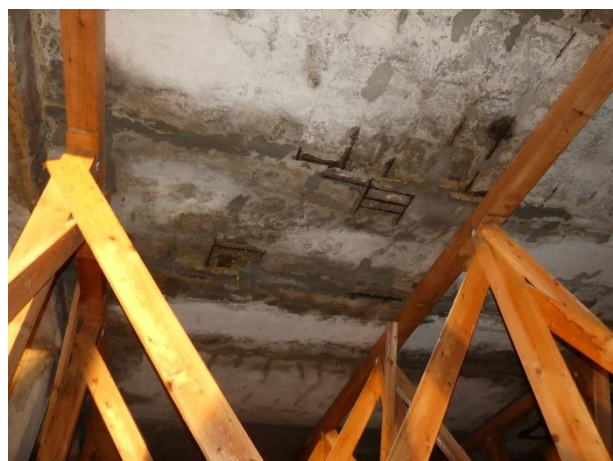
Dřevěná podpěra

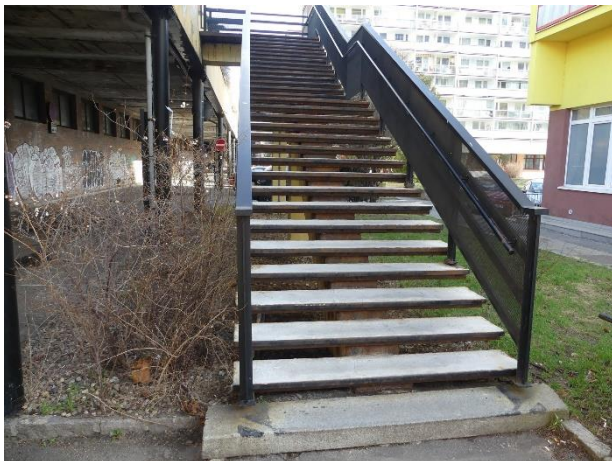
Pohled na ocelové schodiště

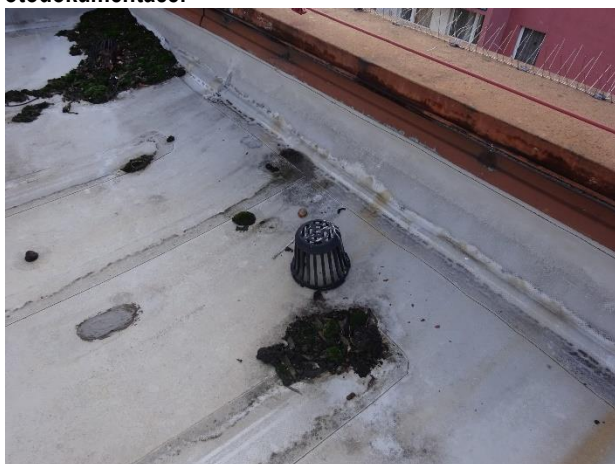
Upadnutý ochranný koš vpuštění

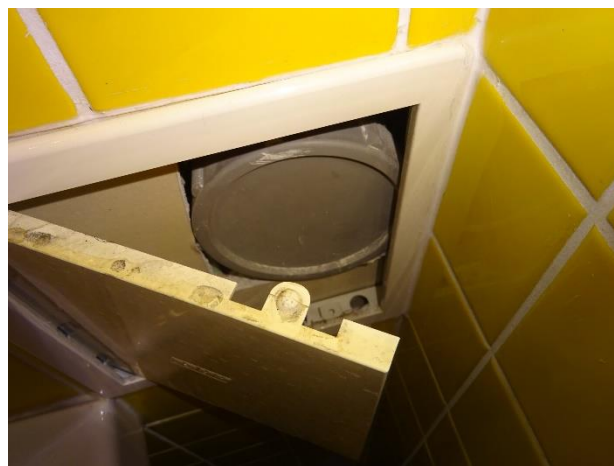
Čistící kus plastového kanalizačního potrubí

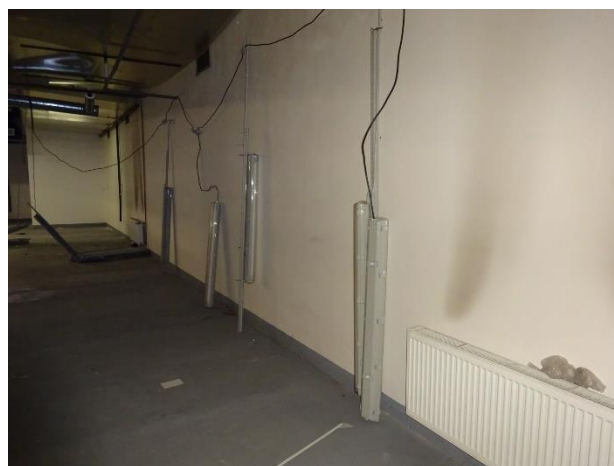
Demontovaná svítidla

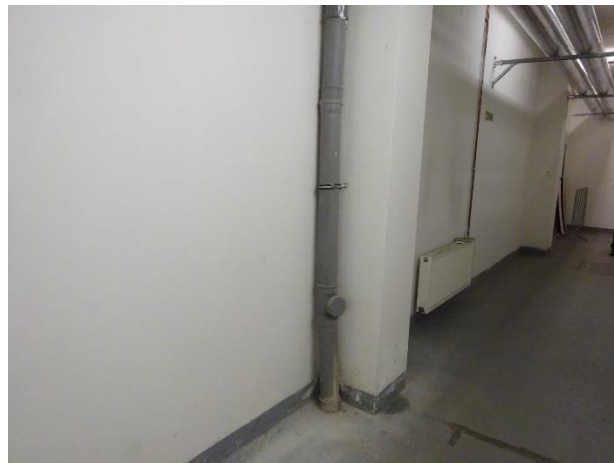
Plastové HT potrubí kanalizace

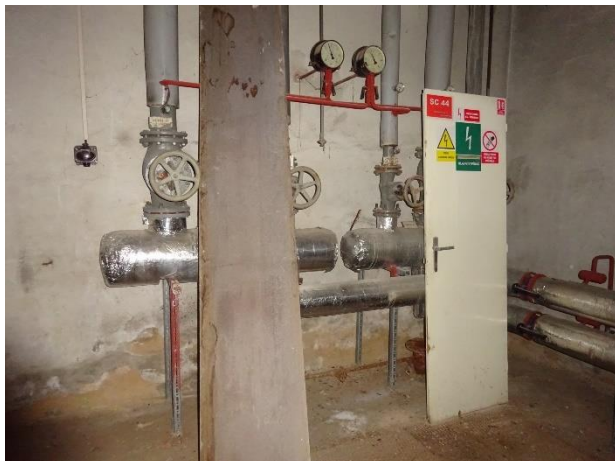
Podružný rozdělovač a sběrač

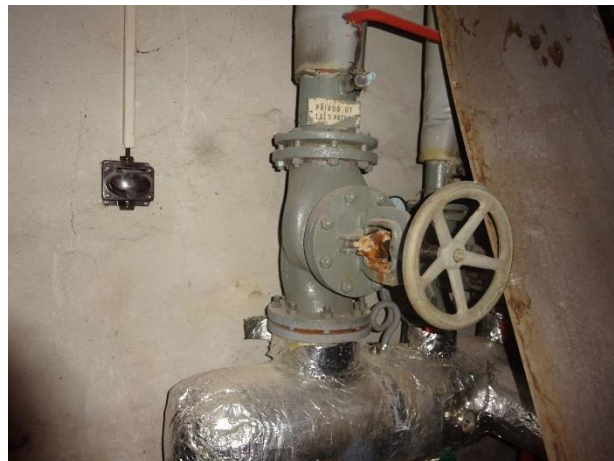
Pohled na rozdělovač

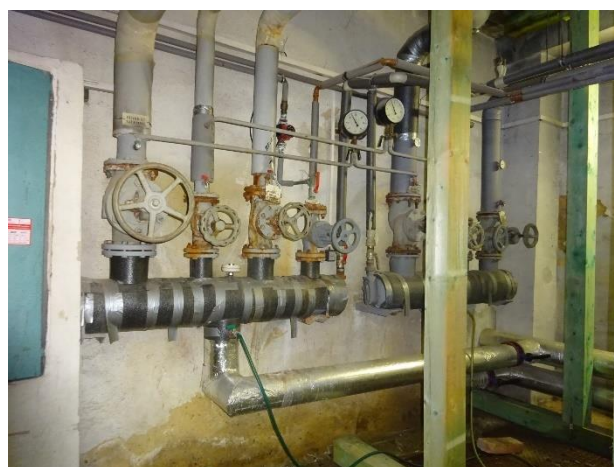
Podružný rozdělovač a sběrač

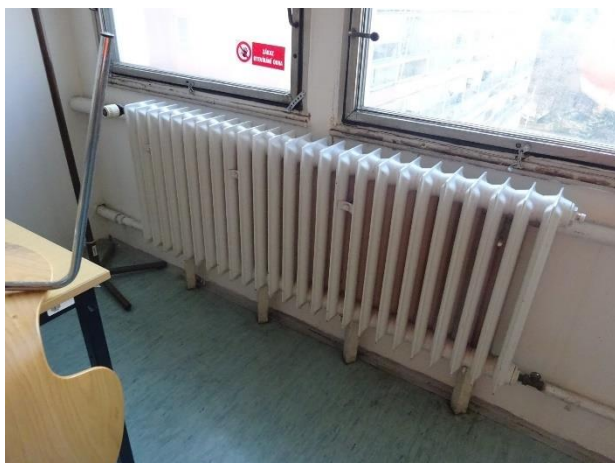
Typický koncový distribuční prvek tepla - litinové otopné těleso

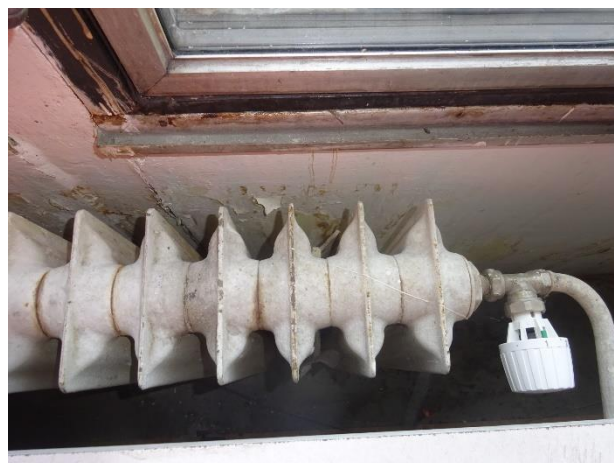
Detailní pohled na těleso s termostatickou hlaví

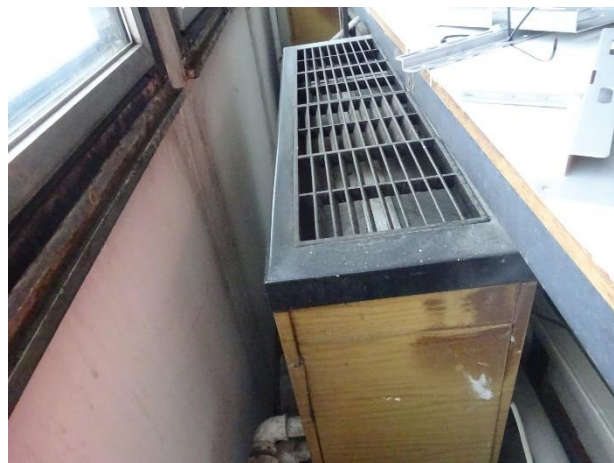
Konvektor s topným registrem

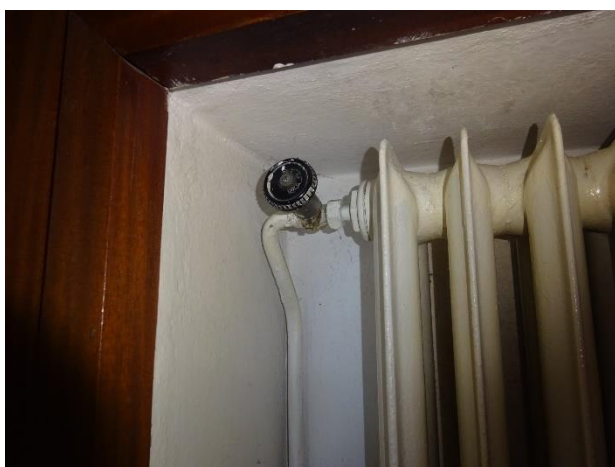
Ruční uzavírací kohout otopného tělesa

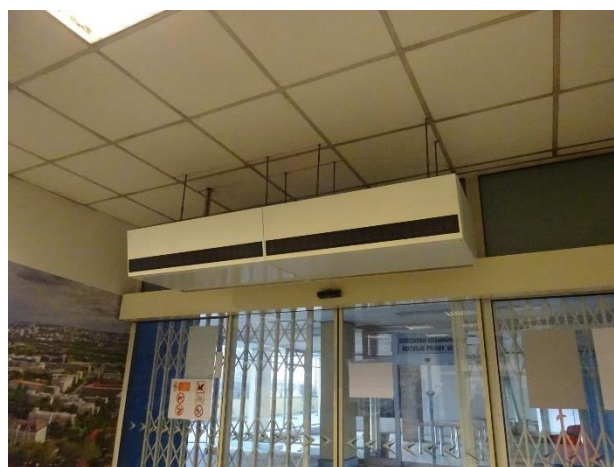
Dveřní clona u vstupu

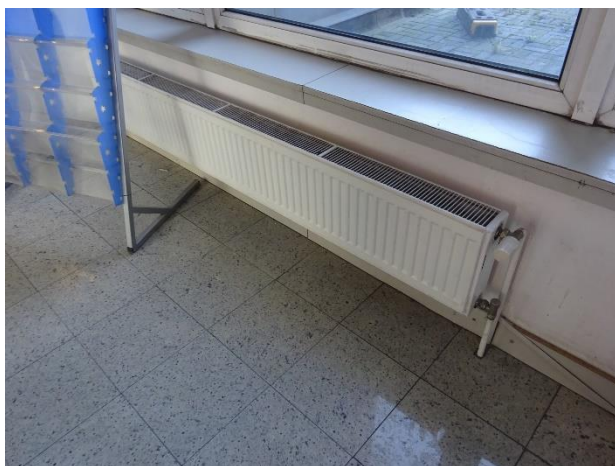
Novější deskové otopné těleso

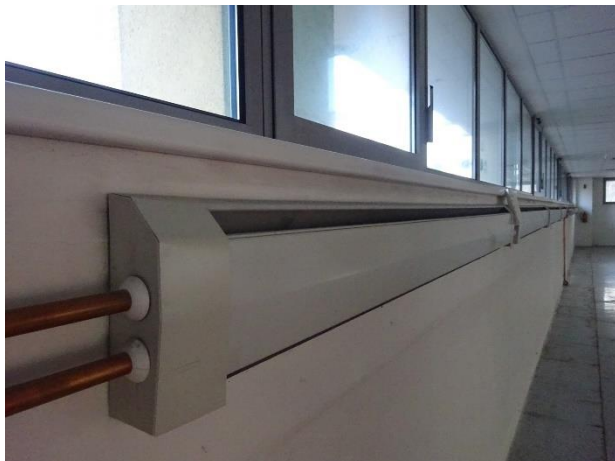
Nástěnné konvektory s topným registrem

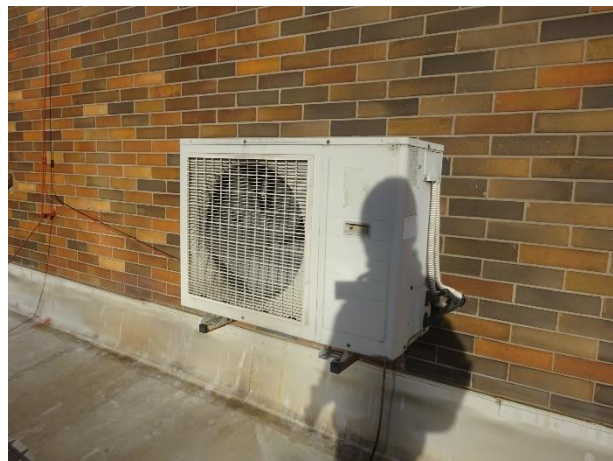
Venkovní jednotka

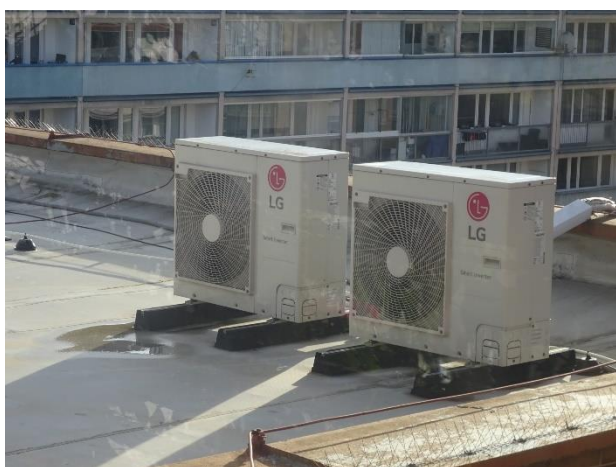
Novější venkovní jednotky

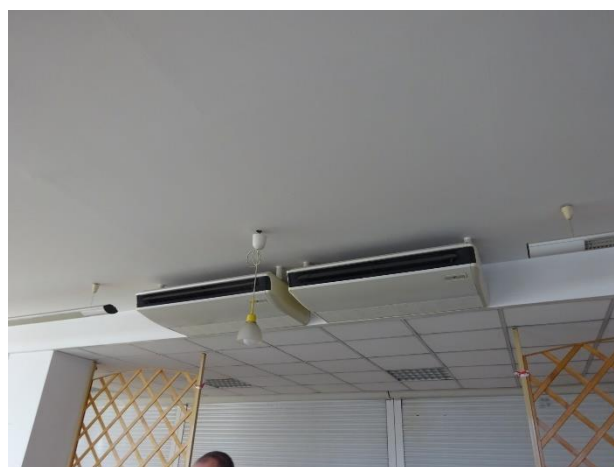
Vnitřní podstropní jednotky

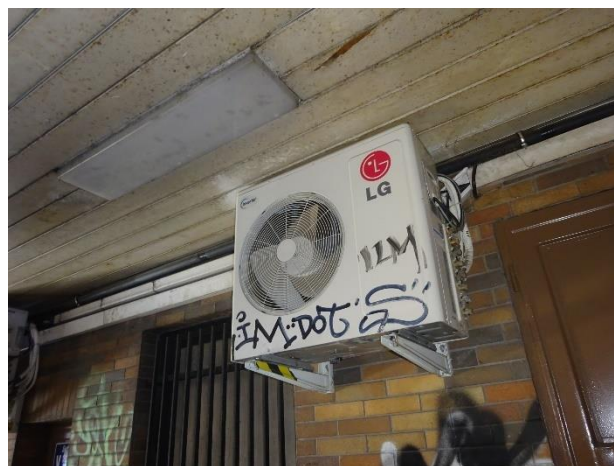
Novější venkovní jednotka

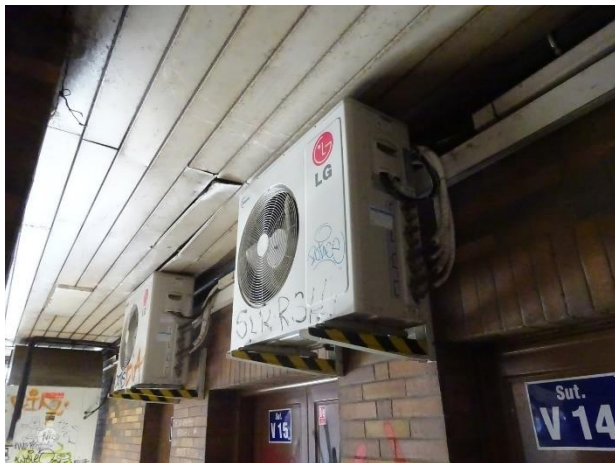
Novější venkovní jednotky

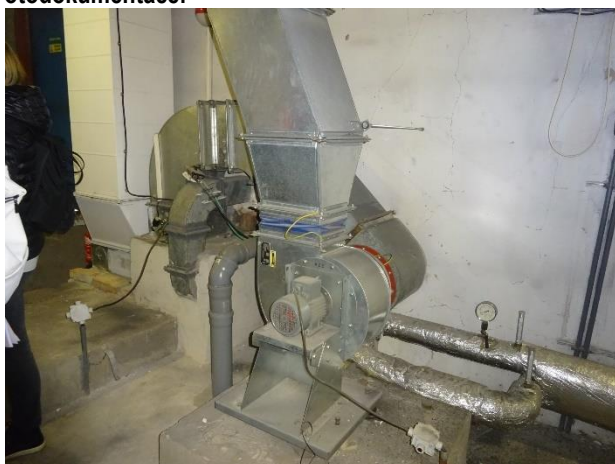
Zastaralé VZT zařízení

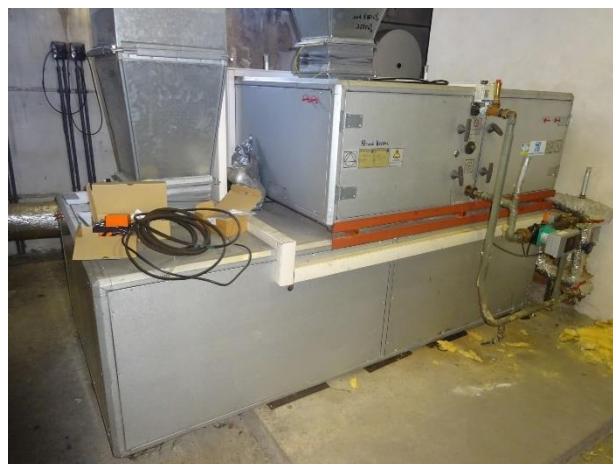
Zastaralé VZT zařízení

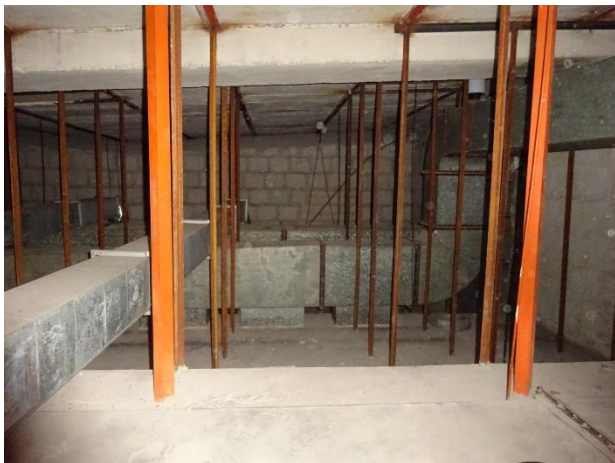
VZT potrubí

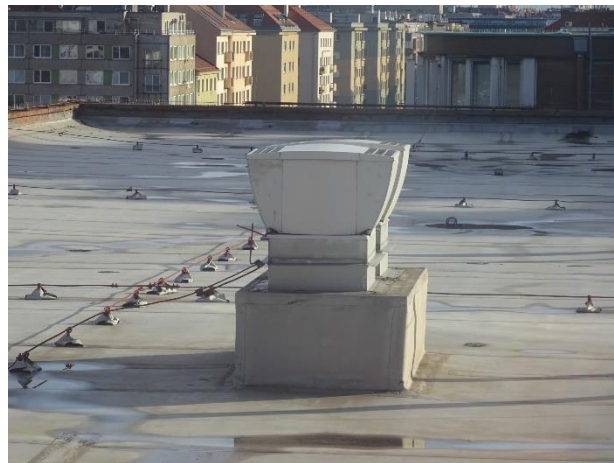
Střešní odtahové ventilátory

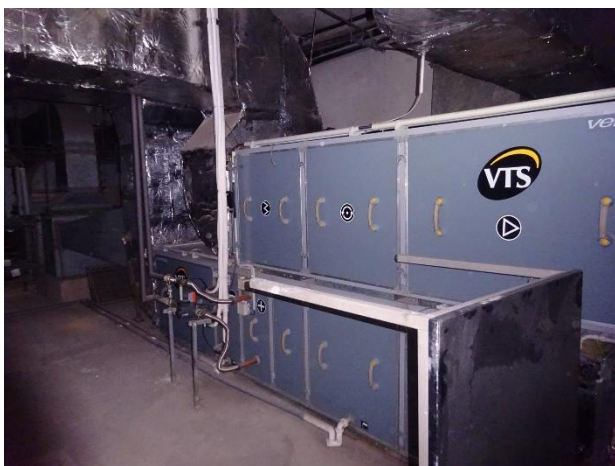
VZT jednotka VTS

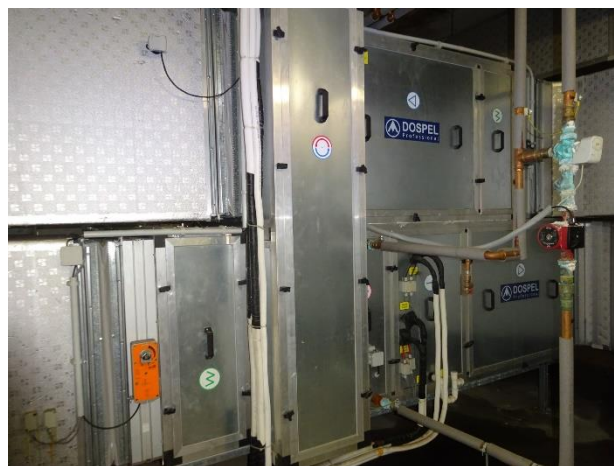
VZT jednotka Dospel

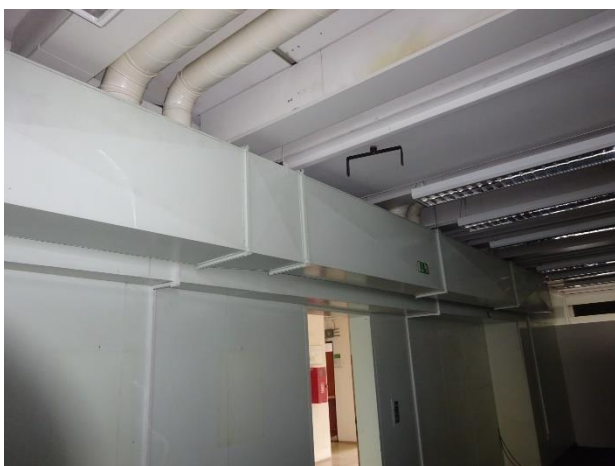
VZT potrubí

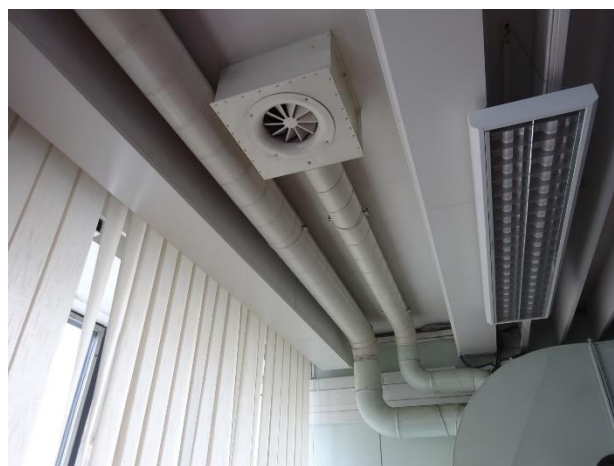
Přívodní anemostat

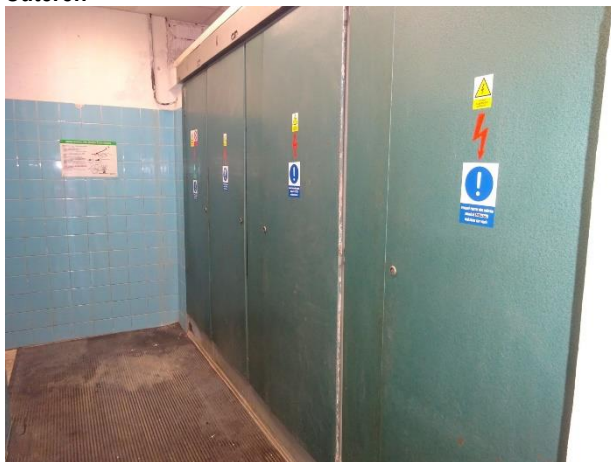
Rozvodna NN

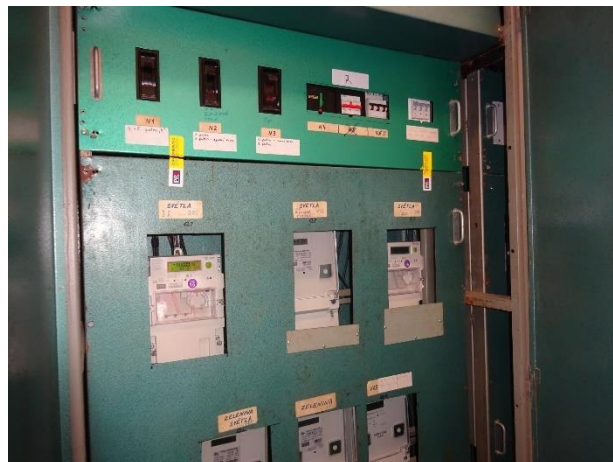
Rozvodna NN

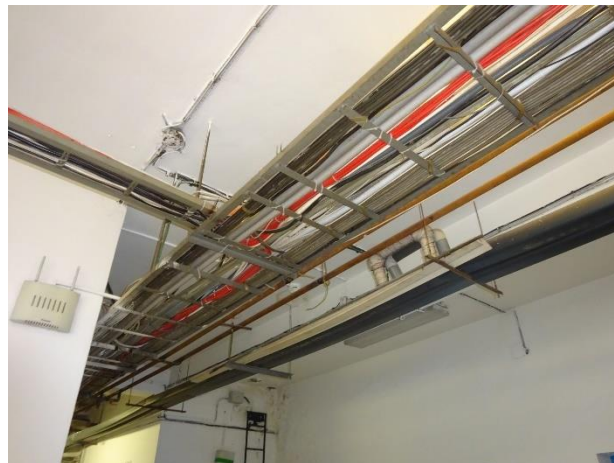
Trasa s vedením silnoproudu, slaboproudu a zdravotnické

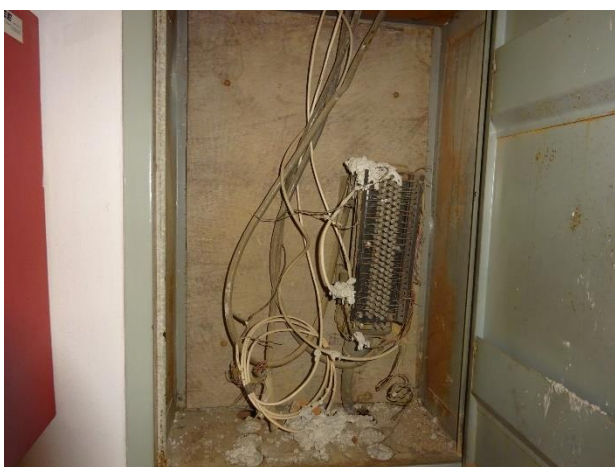
Slaboproudý rozvaděč

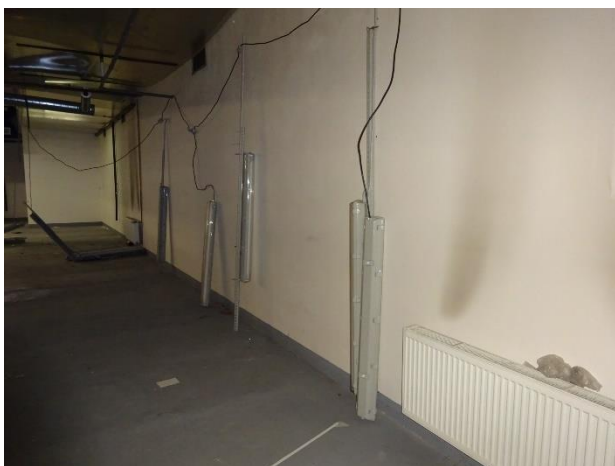
Svěšená svítidla

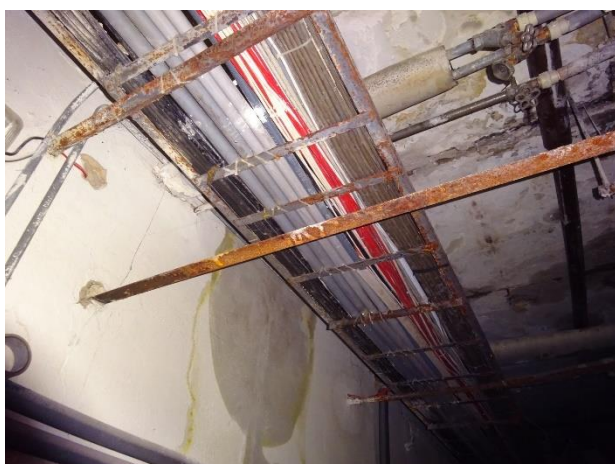
Trasa s vedením silnoproudu, slaboproudu a zdravotechiky

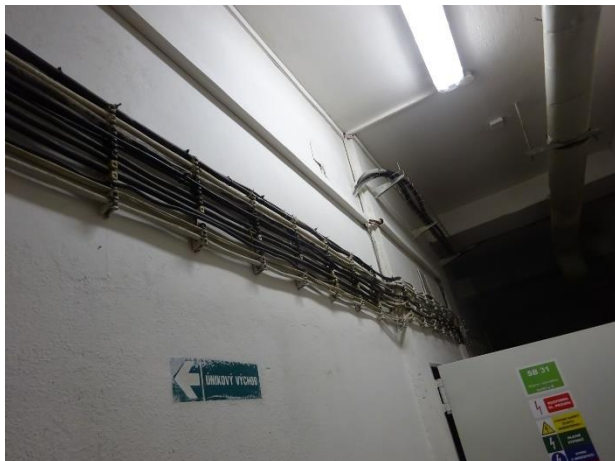
Hlavní kabelové trasy a koncové okruhy jsou vesměs původní z hliníkových kabelů. Oceloplechové rozvaděče a jejich vstrojení je taktéž převážně původní. Koncové prvky jako zásuvky a vypínače osvětlení jsou povětšinou také zastaralé. Rozvody elektroinstalace nebyly nikde komplexně a systematicky zrekonstruovány včetně přívodů z rozvodu NN. Výjimkou je určitá část prostorů v přízemí a 1. nadzemním podlaží, kde se nachází novější plastové rozvaděče včetně jejich vstrojení. Přívodní kabely z rozvodny NN předpokládáme původní. Okruhy vedoucí z novějších rozvaděčů předpokládáme z již měděných kabelů.

Zastaralé rozvody

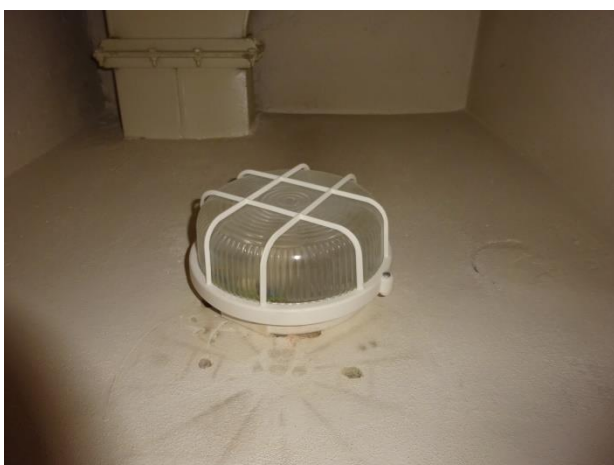
Žárovkové svítidlo

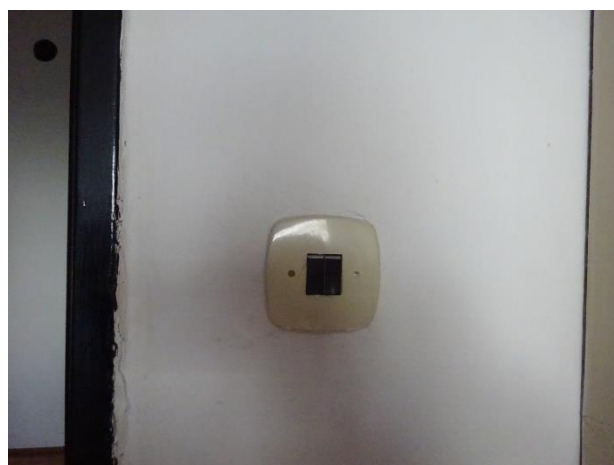
Vypínače osvětlení

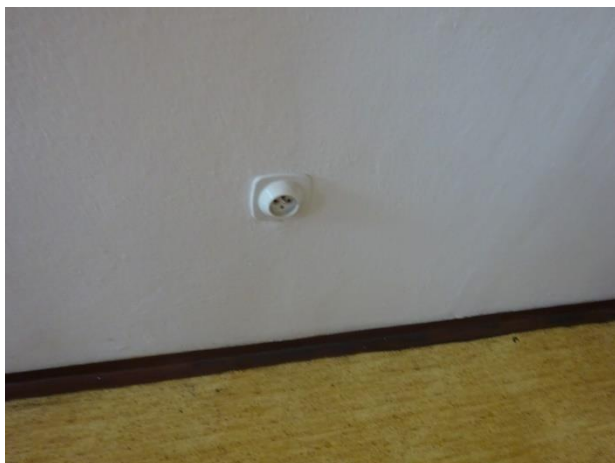
Zásuvka

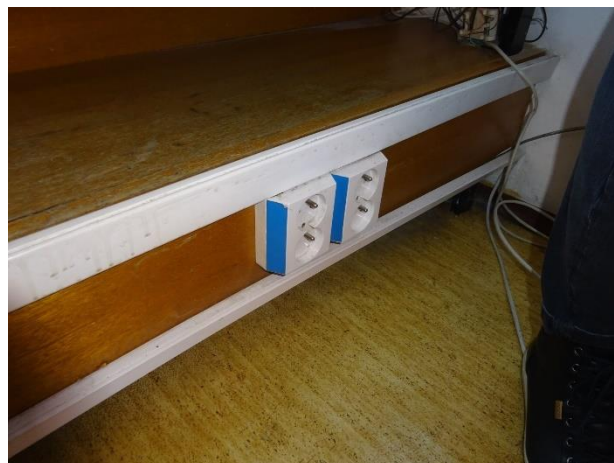
Zásuvky

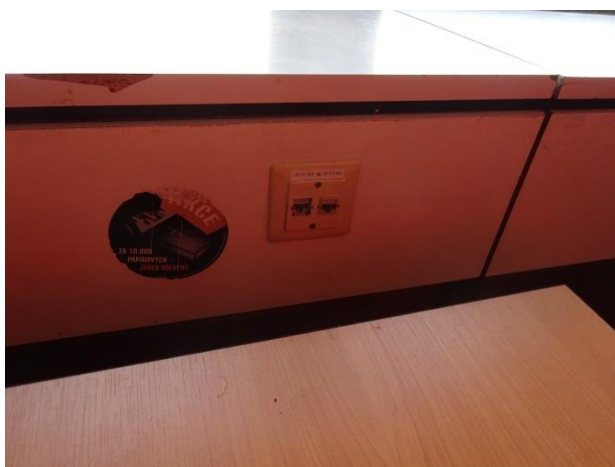
Datová zásuvka

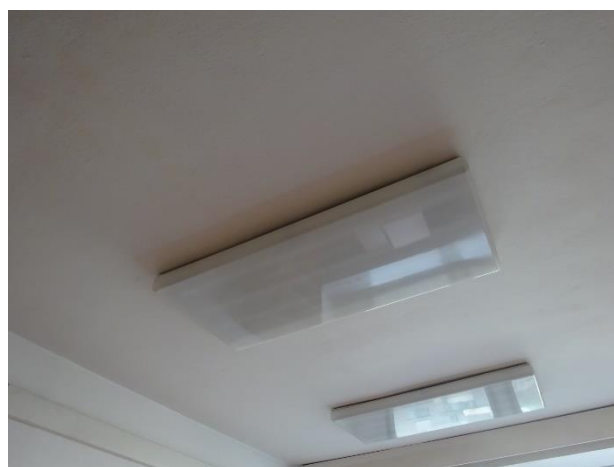
Zářivková svítidla

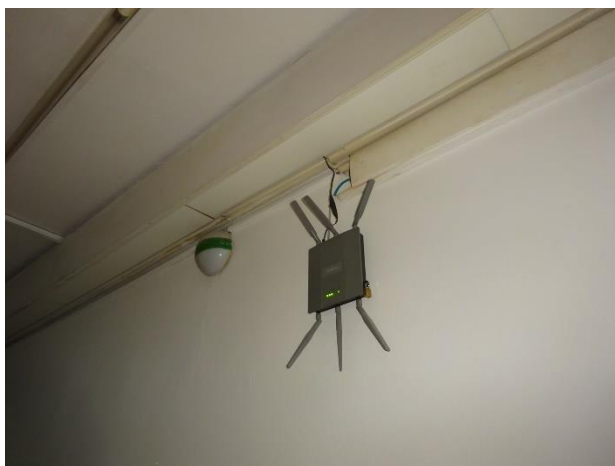
Wifi router

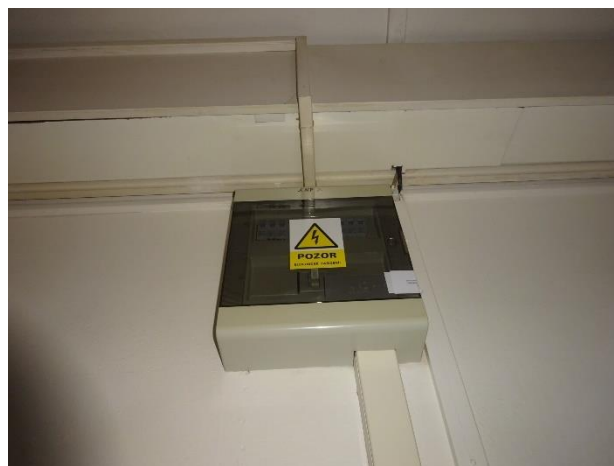
Novější rozvodnice

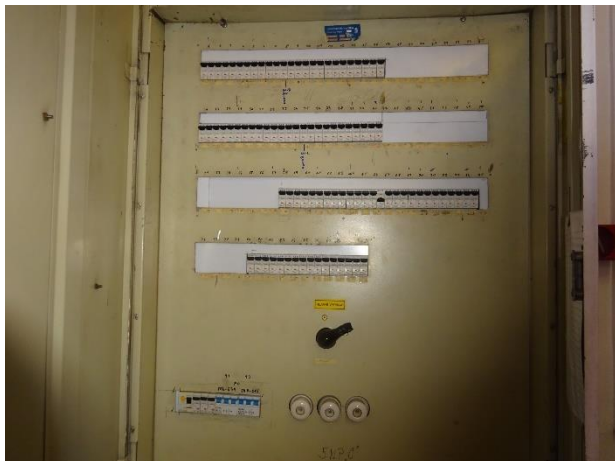
Patrový rozvaděč

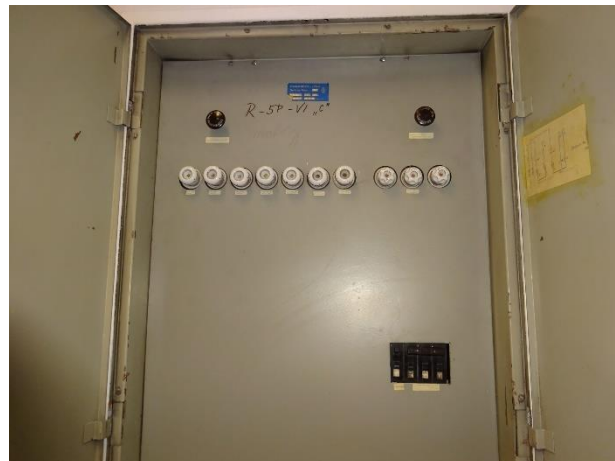
Patrový rozvaděč

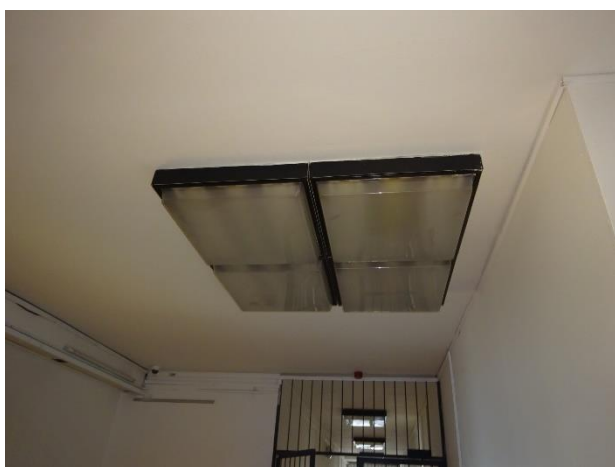
Zářivková svítidla

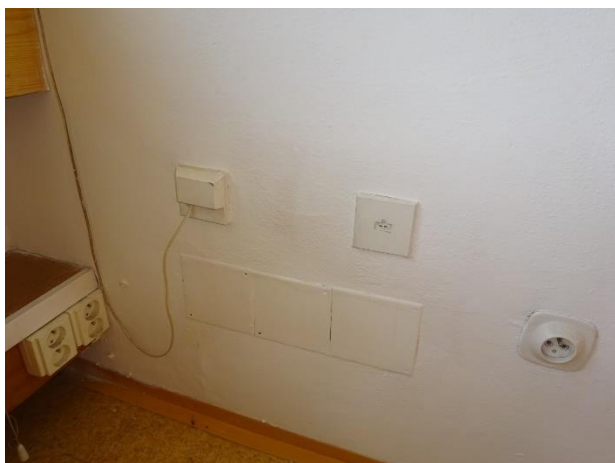
Silnoproudé a slaboproudé zásuvky

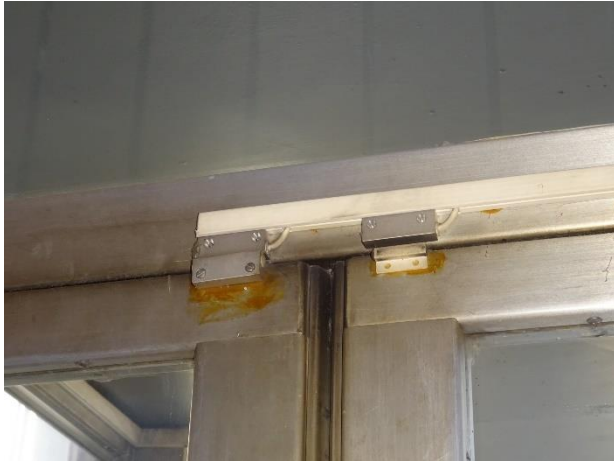
Dveřní magnetické kontakty EZS

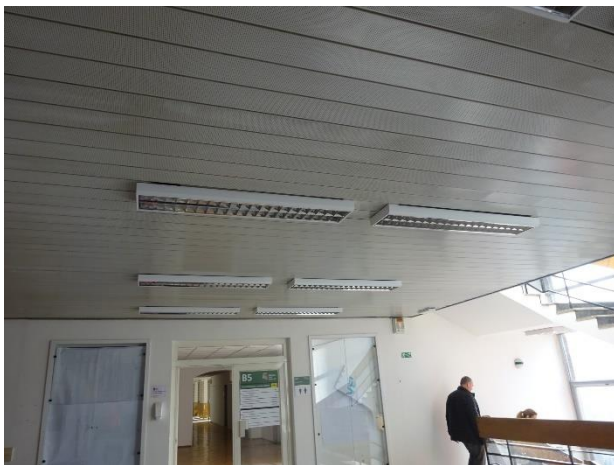
Zářivková svítidla

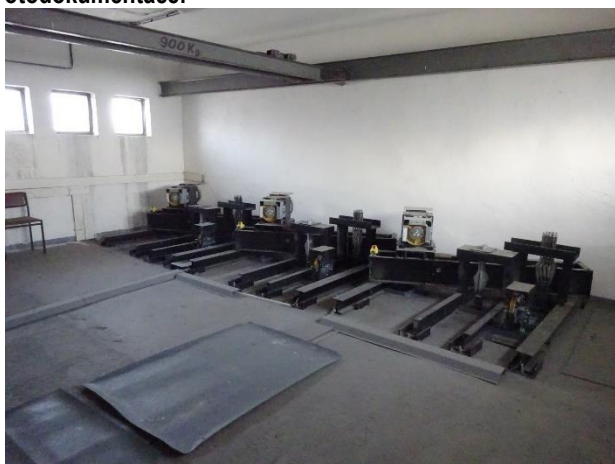
Strojovna výtahů

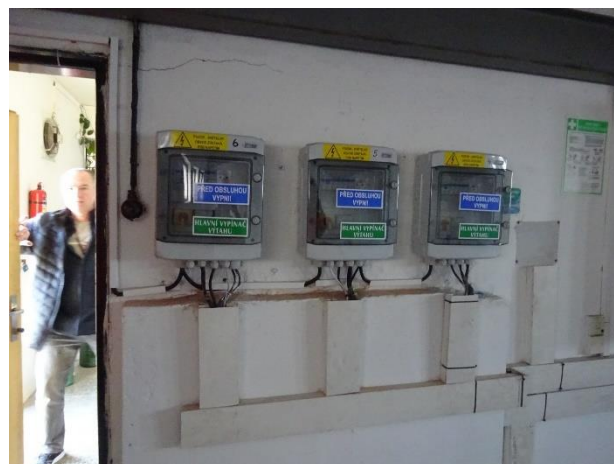
Strojovna výtahů

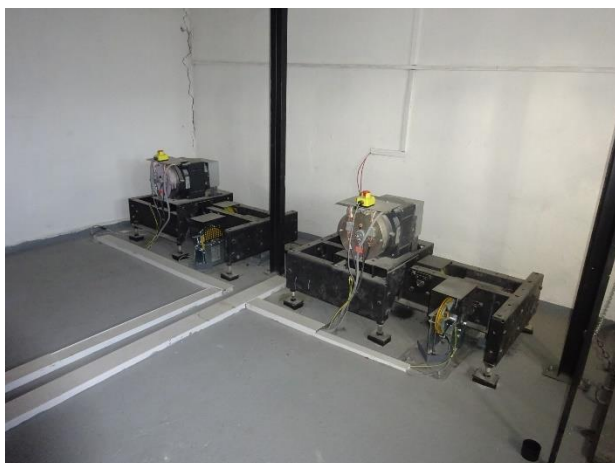
Strojovna výtahů

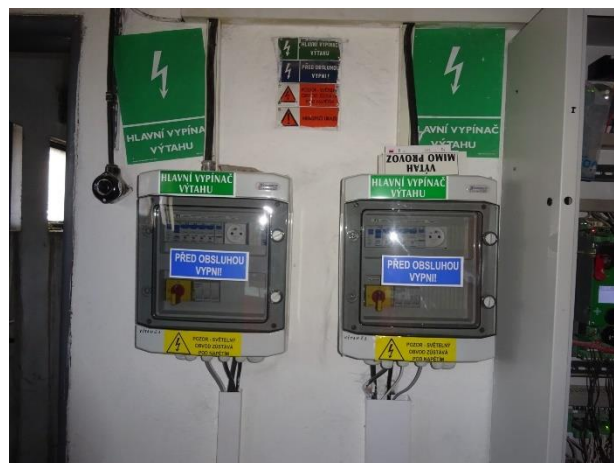
Strojovna výtahů
