| NÁZEV AKCE: | <b>PASPORT TECHNICKÉHO STAVU OBJEKTU – ZŠ BRIGÁDNÍKŮ, Brigádníků 510/14</b><br>Brigádníků 510/14, Praha 10 – Strašnice | | |
| INVESTOR: | Městská část Praha 10<br>Vršovická 1429/68, Praha 10 – Vršovice | | ČÍSLO ZAKÁZKY:<br>18_019 |
| STUPEŇ DOKUMENTACE: | PASPORT TECHNICKÉHO STAVU | | |
| ČÁST DOKUMENTACE: | CELKOVÉ ŘEŠENÍ | | |

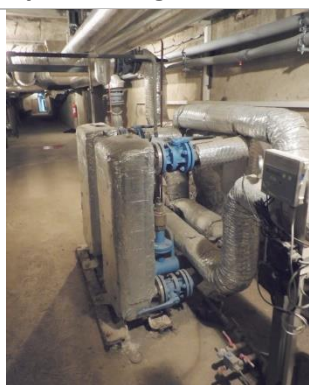
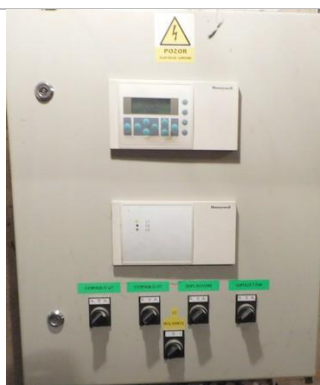
výměník a jeho regulace

I přes to, že nebyly nalezeny výrazné problémy ve funkčnosti výměníku, je dané zařízení na hranici životnosti. Rekonstrukce doporučuji v roce 2020 (přesný rok závisí na technickém stavu, četnosti havárií, netěsnostech systému apod.). Investice na rekonstrukci je odhadována na 200 tis. Kč (investice zahrnuje náklady na nový výměník odpovídající tepelným ztrátám, armatury, elektroinstalace, čerpadla, revize, inženýring a nutné proškolení). Tato částka je závislá na tom, jaké množství armatury a technologie bude zachováno. V rámci této části rekonstrukce se nepočítá s rekonstrukcí otopné soustavy v rámci objektu školy. Tato rekonstrukce je řešena v samostatné kapitole.

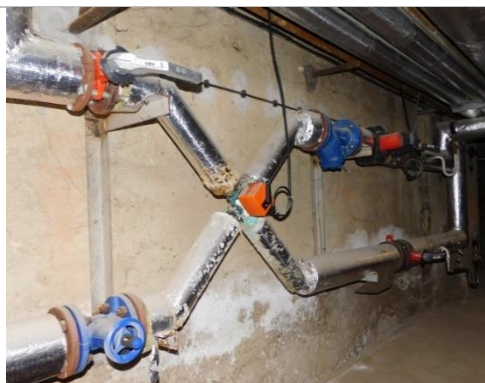
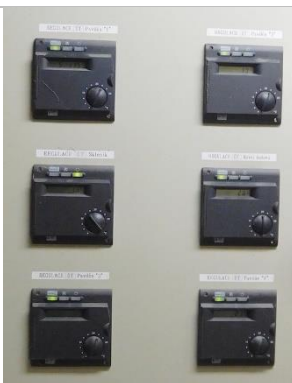
cirkulační smyčka a regulátory ÚT

Z technického hlediska se netěsnosti ani výrazné poškození výměníku, rozvodů tepla a armatur nevyskytují. Tepelné izolace jsou bez viditelného poškození. Armatury a části rozvodů jsou bez tepelné izolace. Pro armatury se vyrábějí tepelně izolační kryty. Tyto části doporučuji opatřit tepelnou izolací.

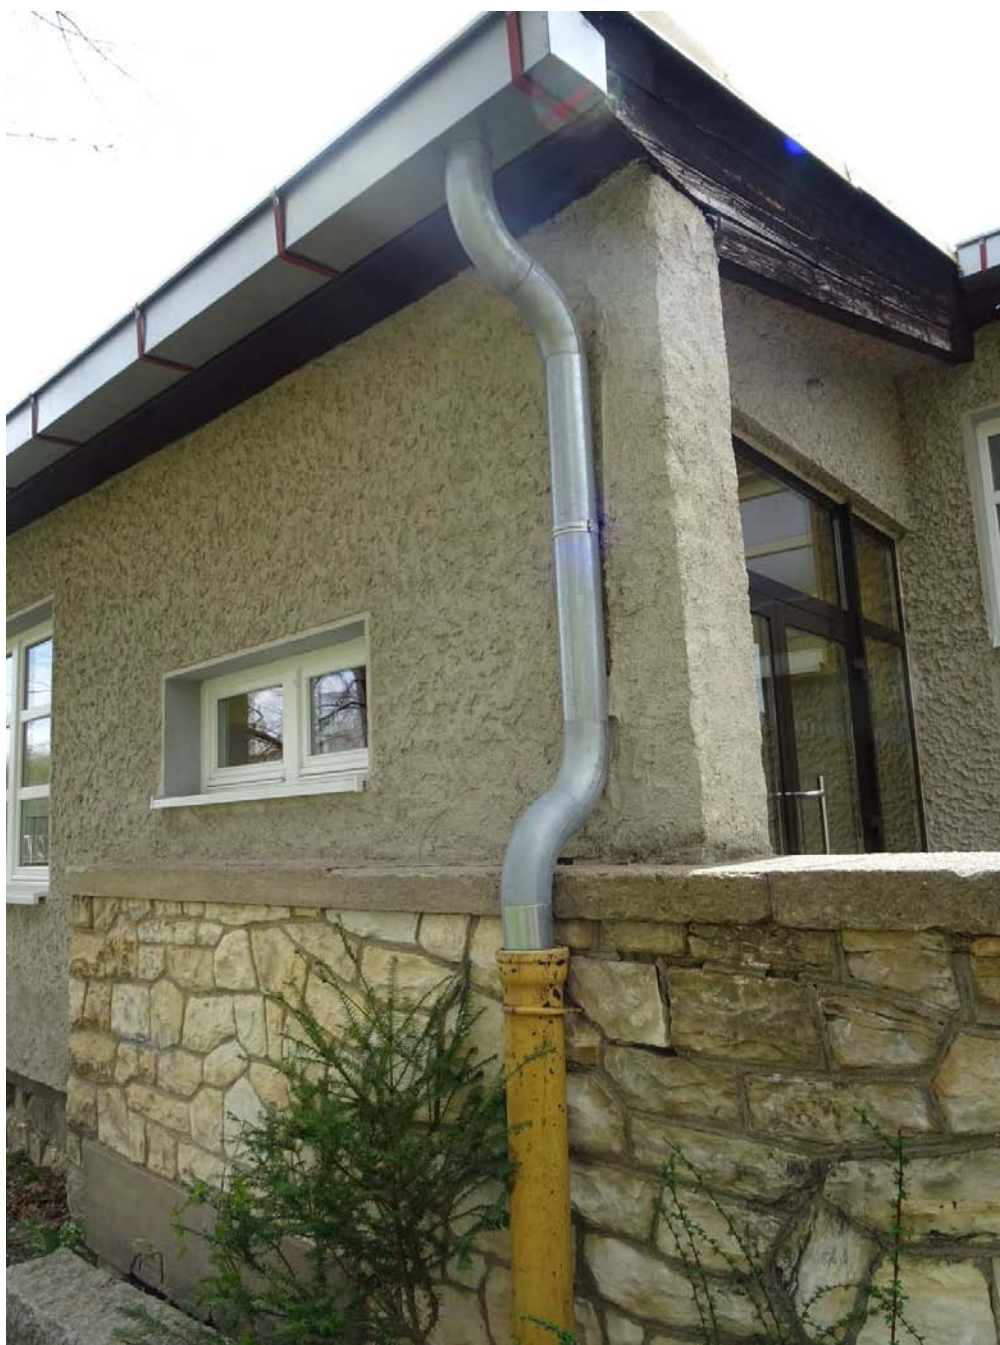
Obrázek 3 – Napojení pozinkovaného svodu do litinové trouby

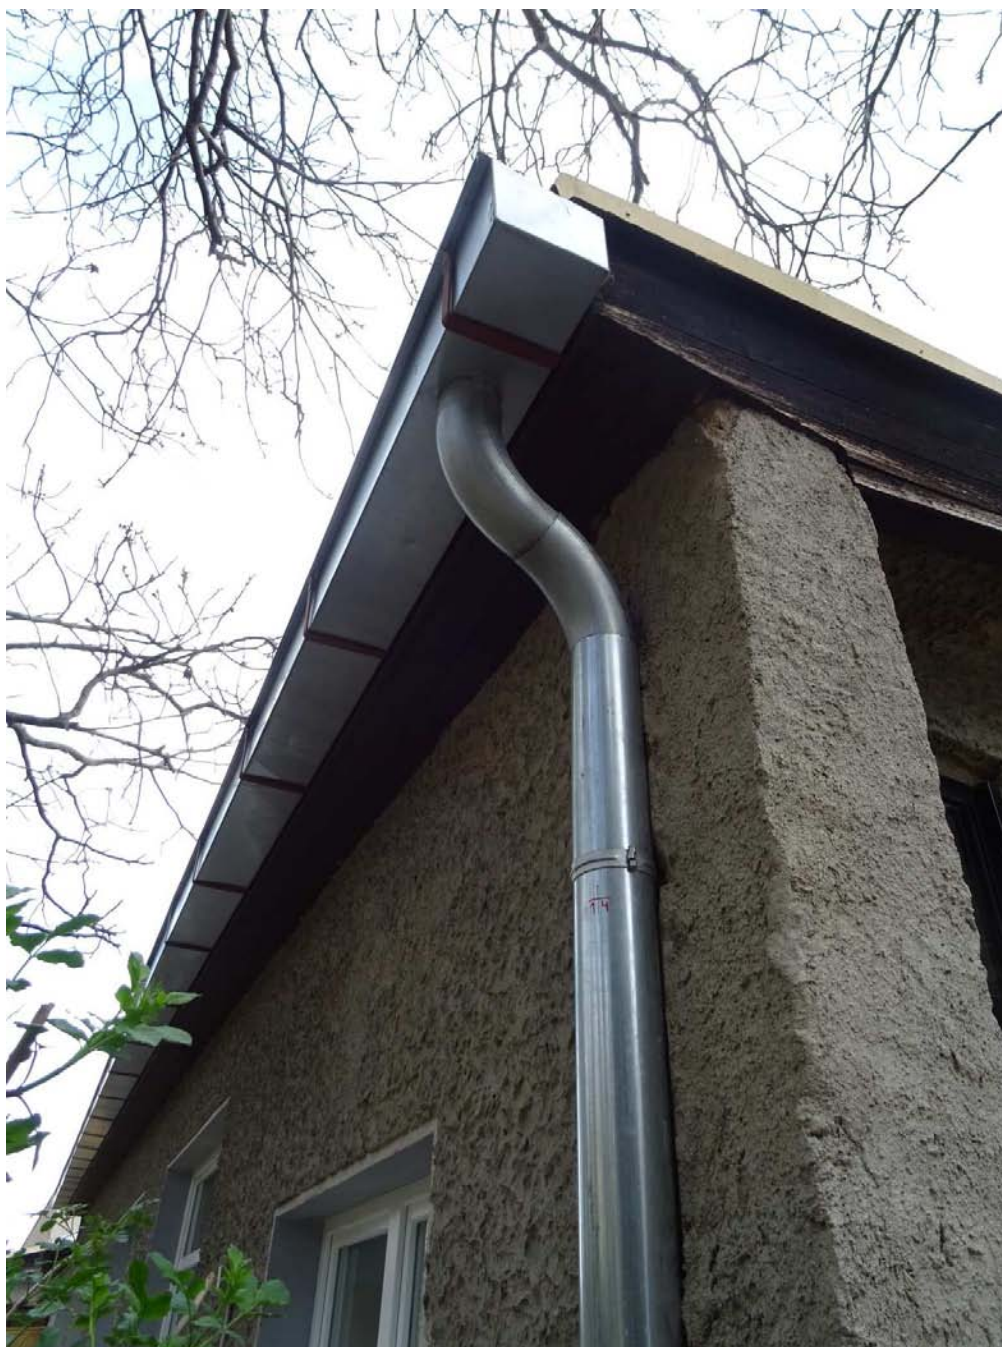
Obrázek 4 – Pozinkované žlaby – dobrý stav

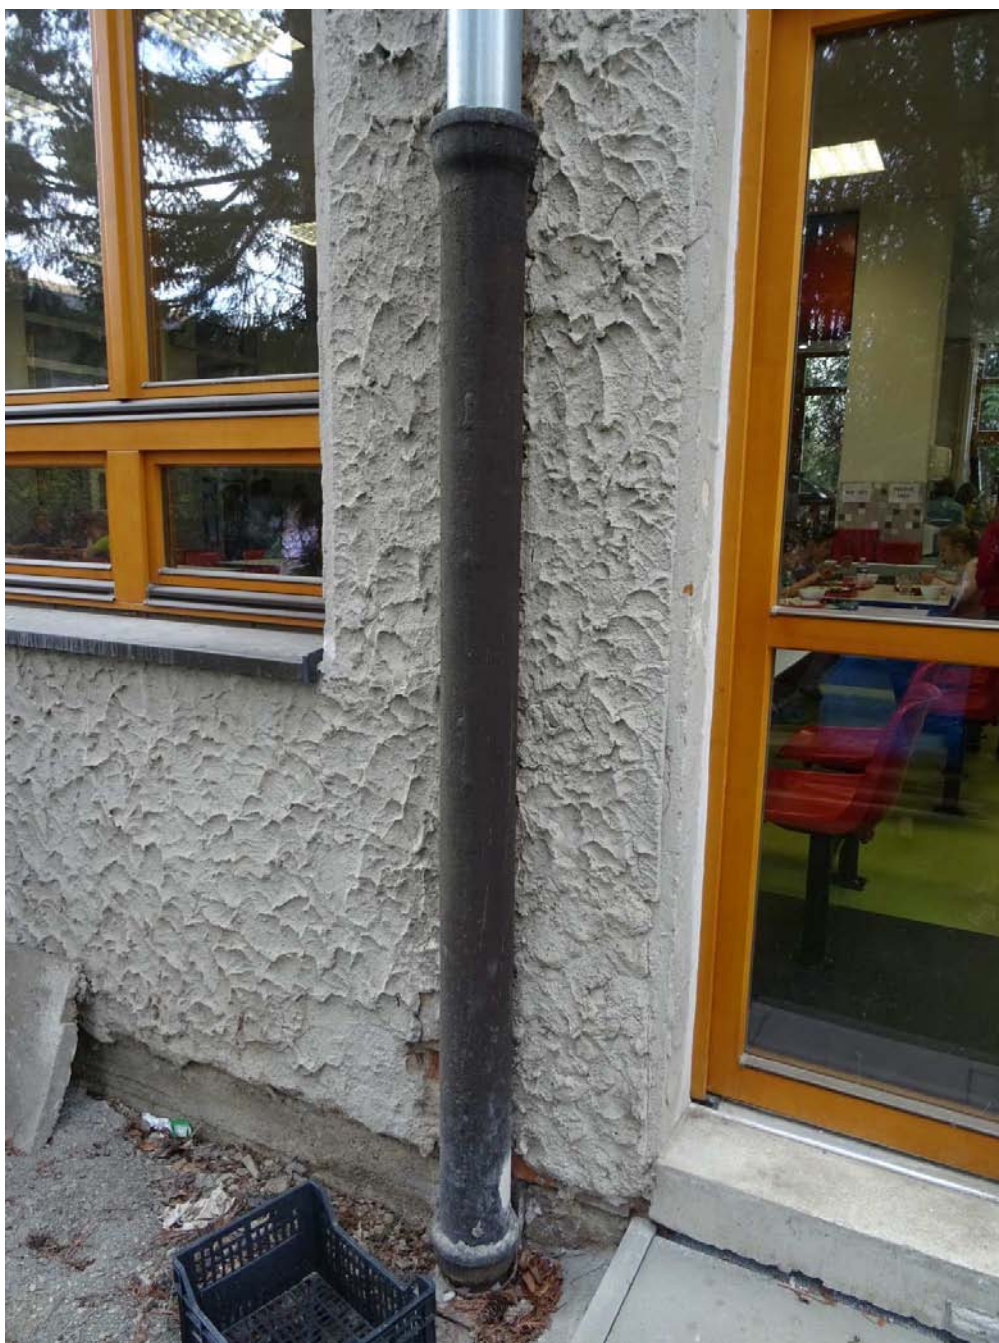
Obrázek 6 – Litinová trouba mezi lapačem a pozinkovaným svodem – udržovaný stav

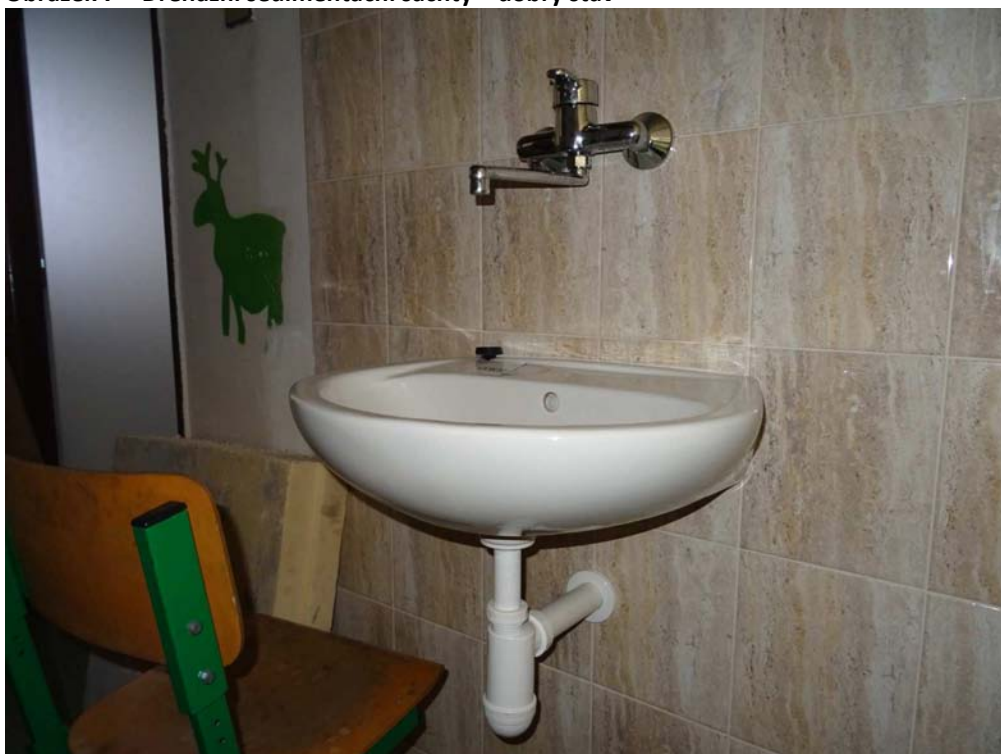
Obrázek 8 – Umyvadlo ve třídě – dobrý stav

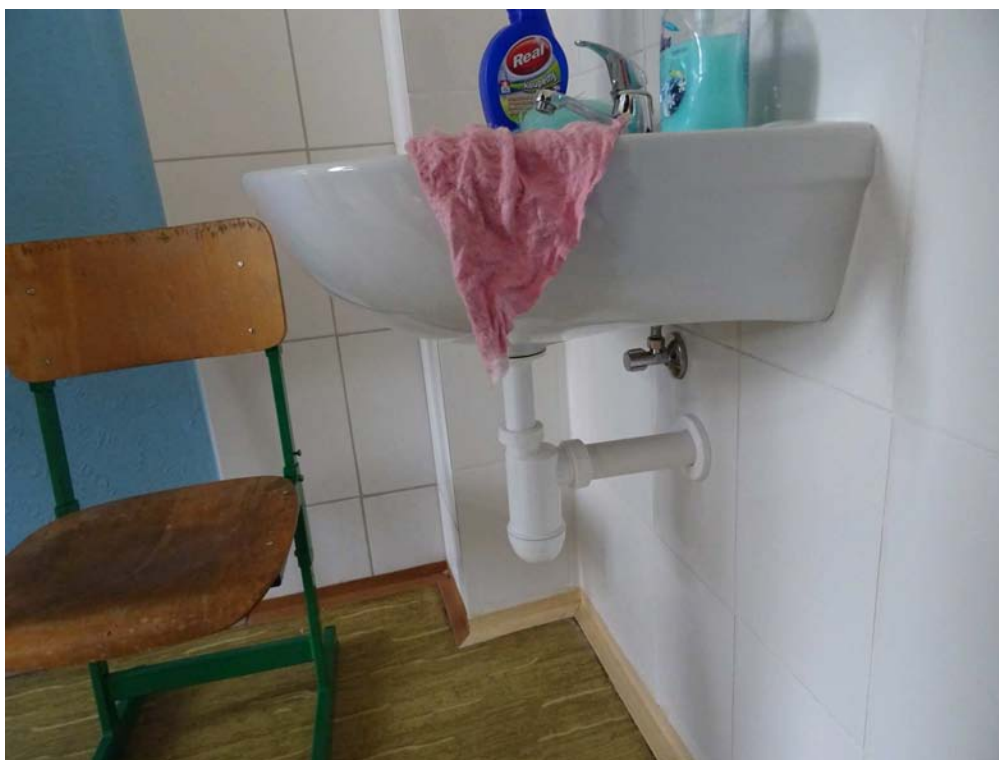
Obrázek 9 - Umyvadlo ve třídě – dobrý stav

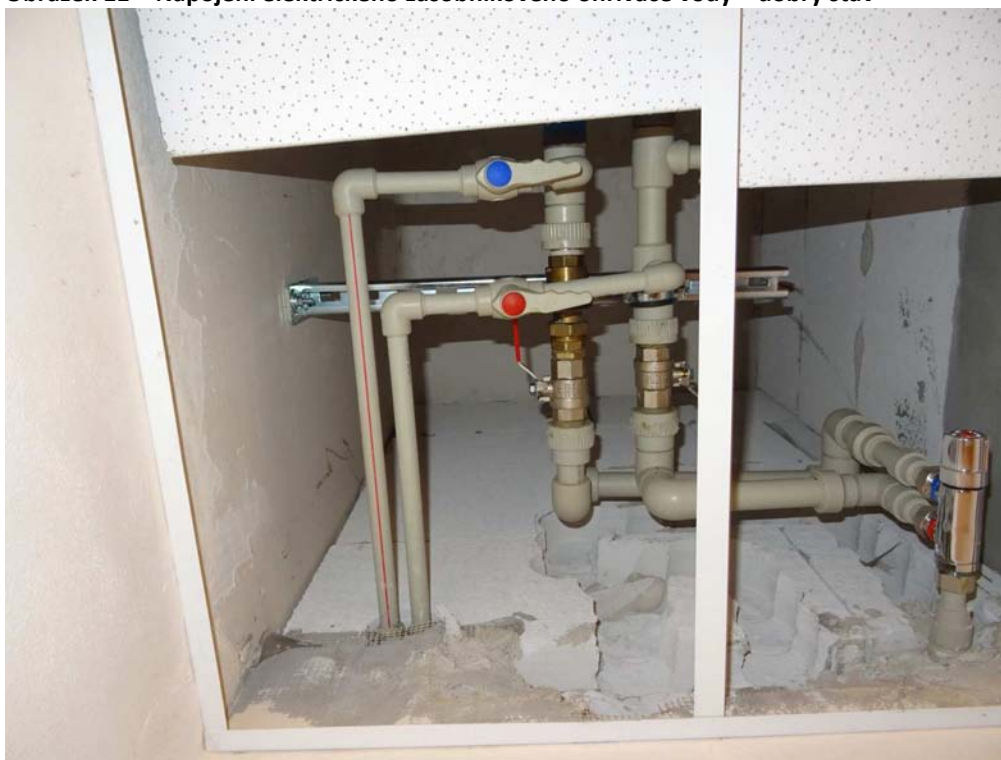
Obrázek 12 – Směšovací armatura studené a teplé vody

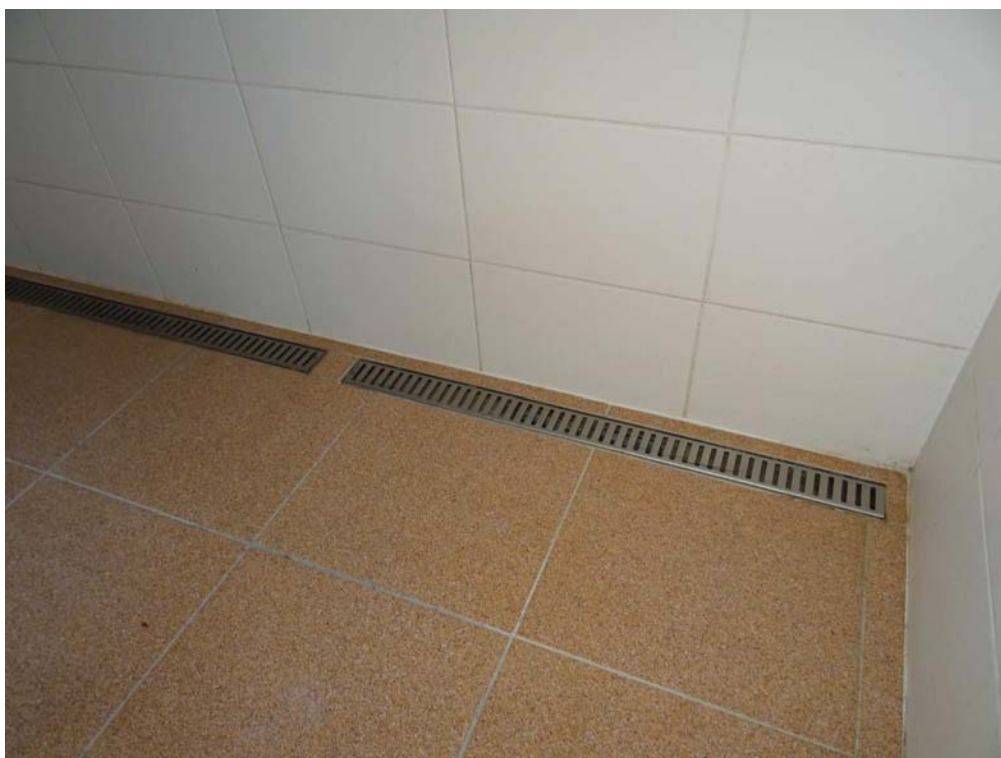
Obrázek 15 – Sprchové nerezové žlaby – dobrý stav

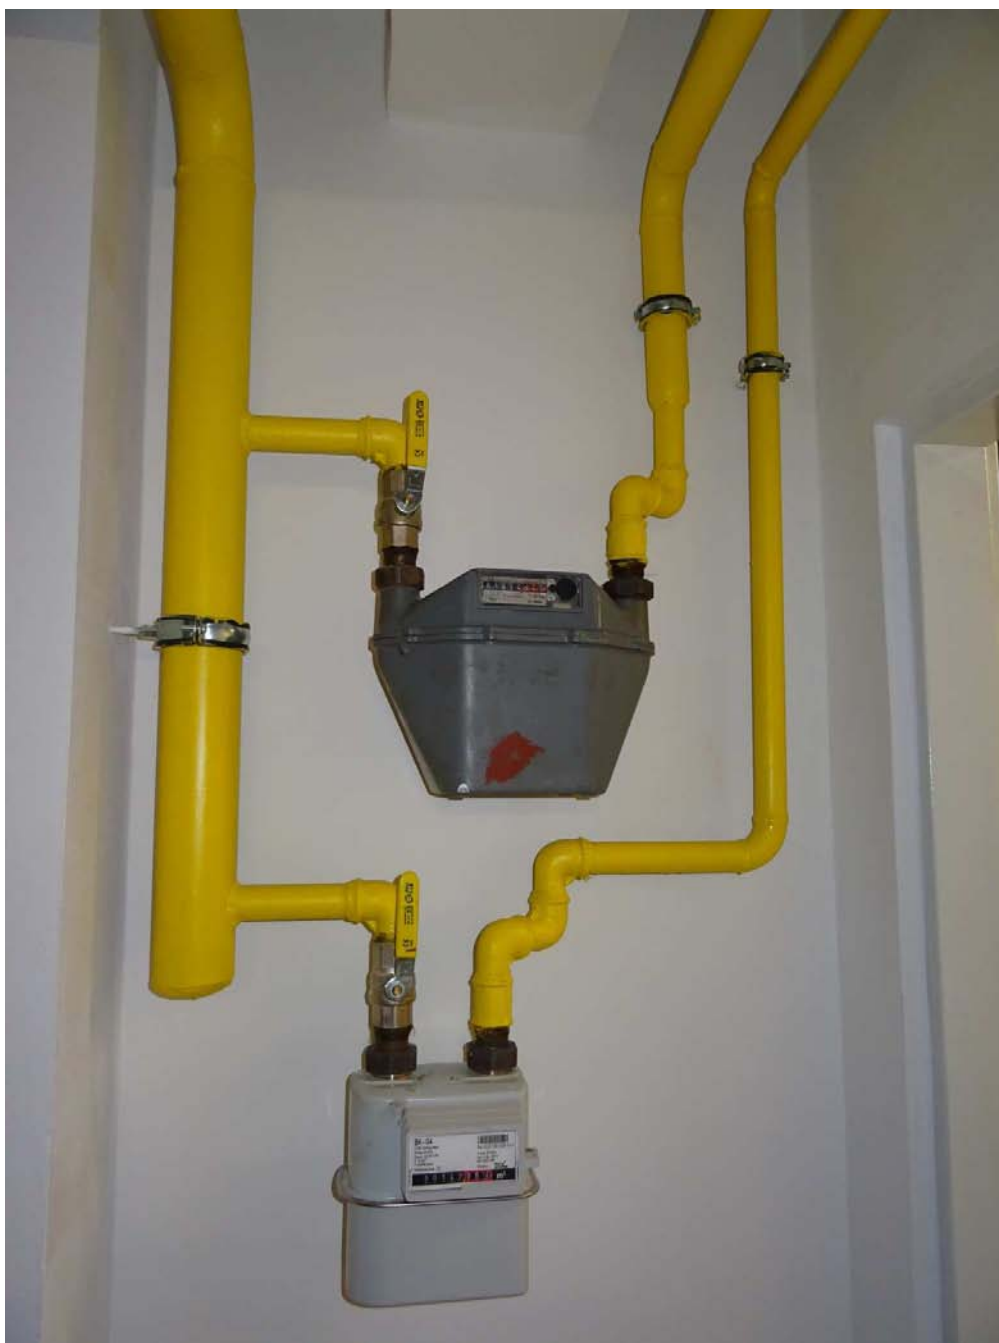
Obrázek 31 – Napojení plynoměrů – školní kuchyně, byt

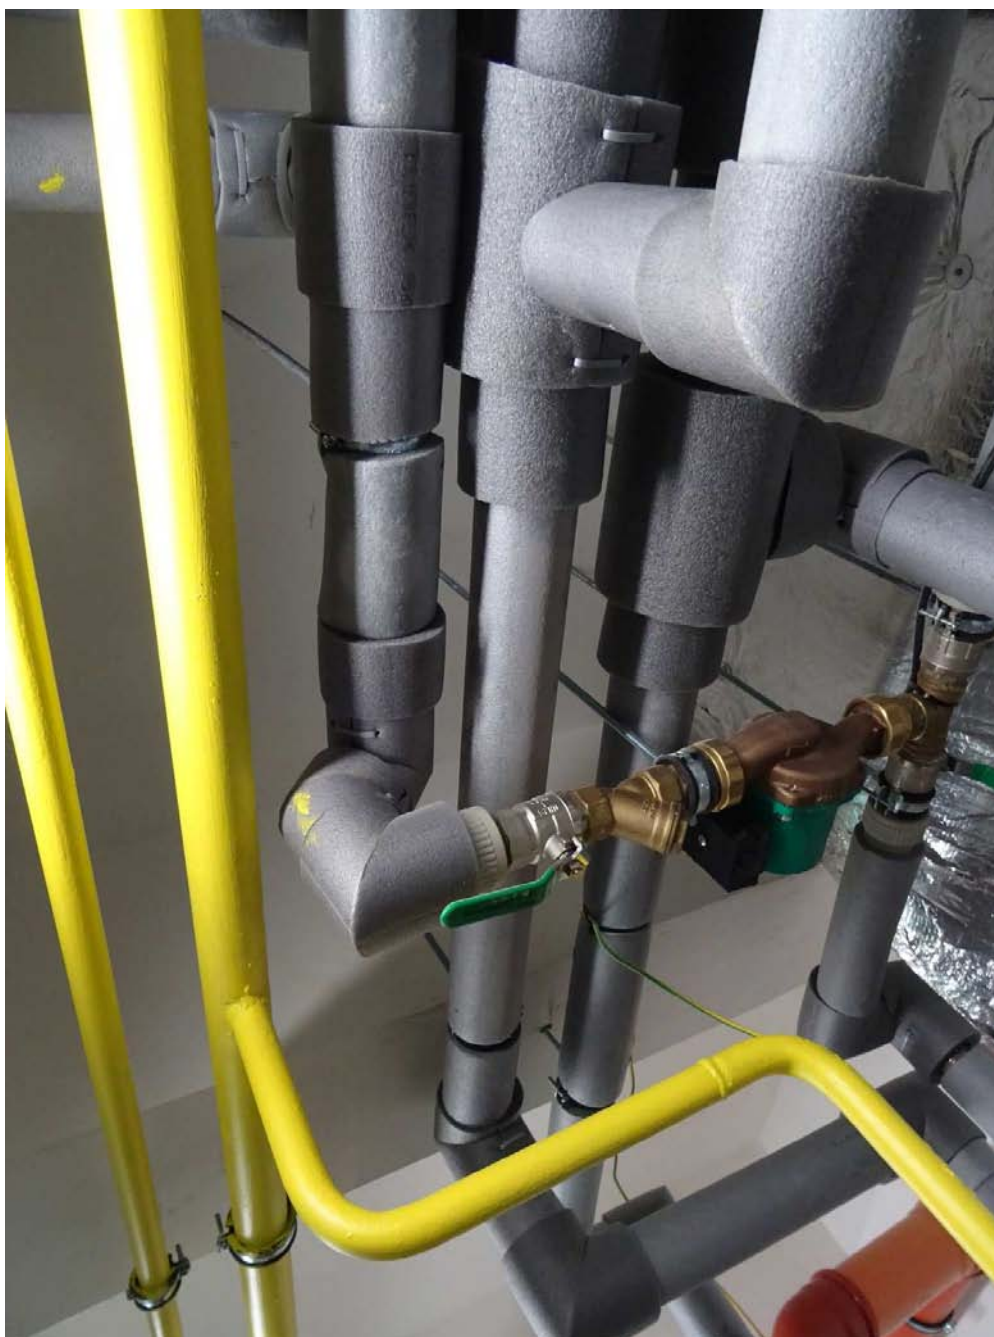
Obrázek 32 – Napojení plynových zásobníkových ohřivačů TV – dobrý stav

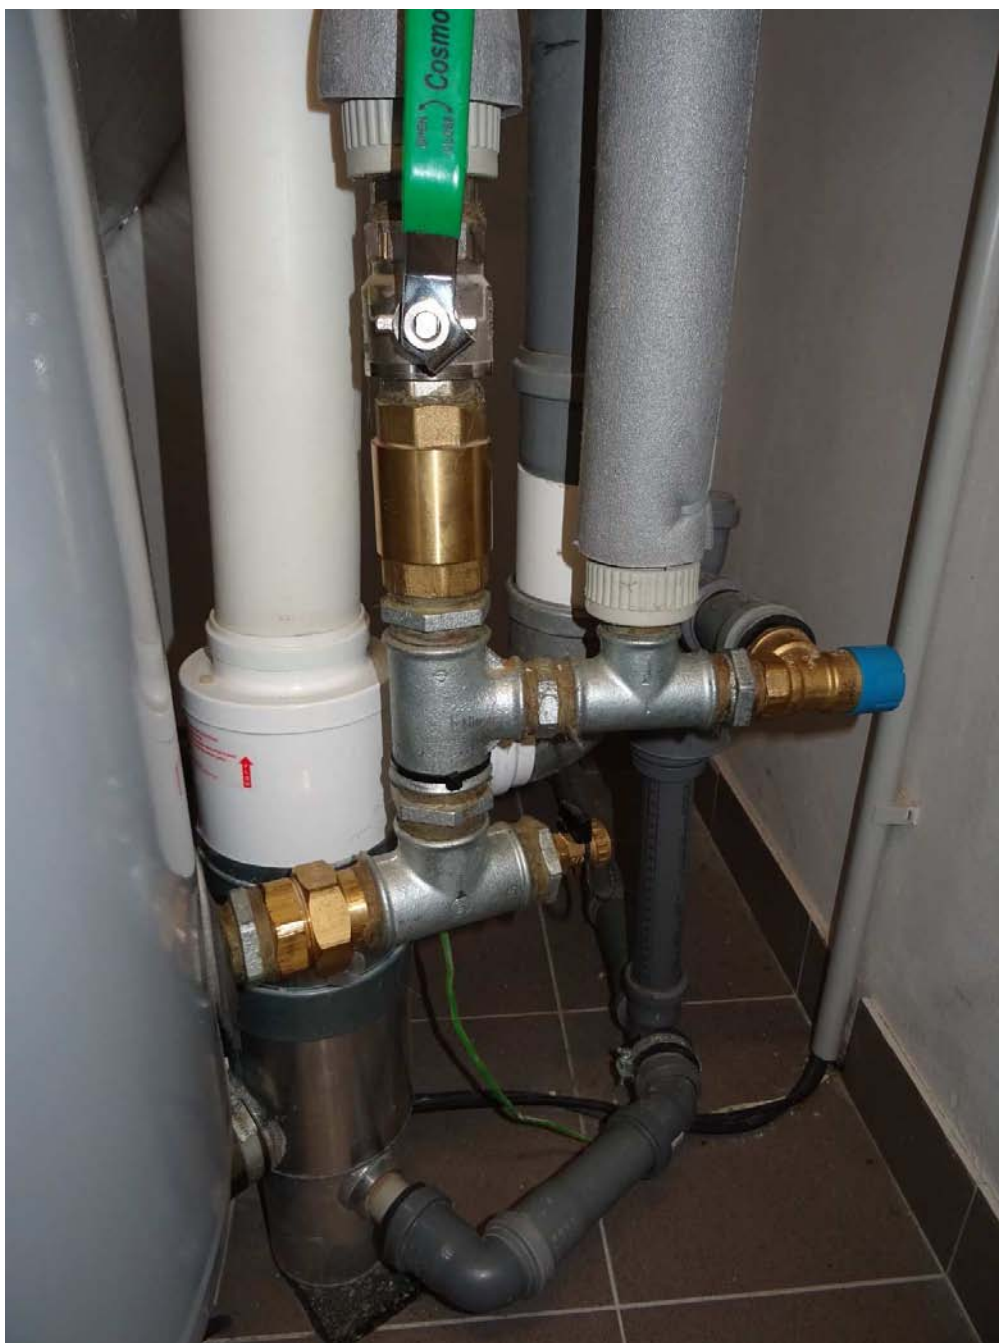
Obrázek 34 – Napojení rozvodů vody na plynový ohřívač TV

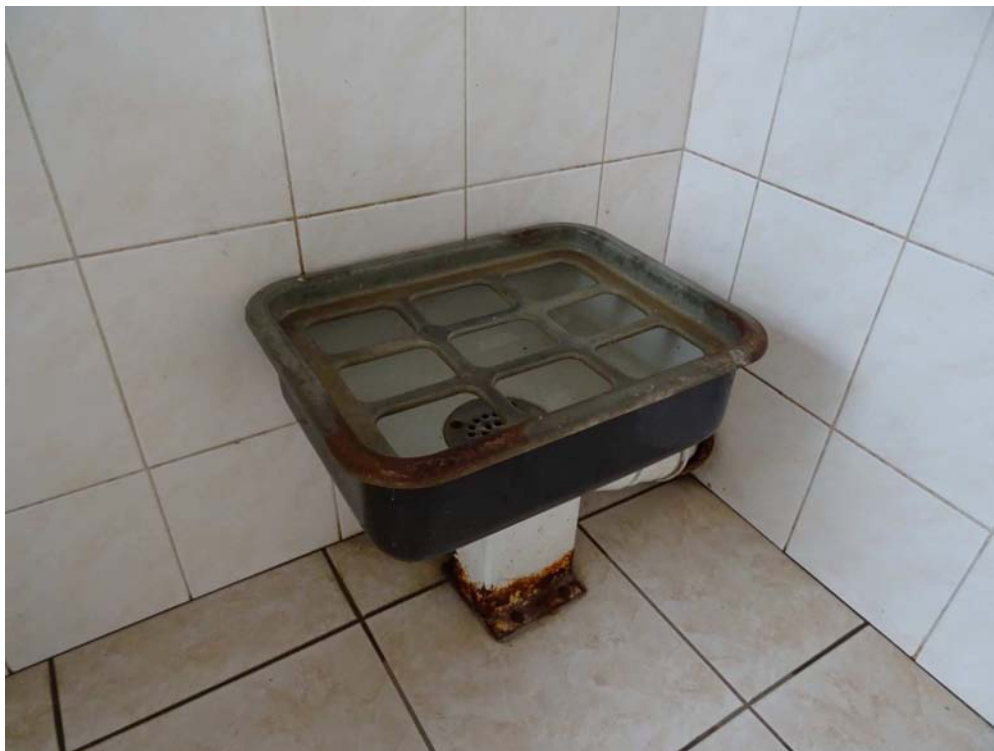
Obrázek 60 – Původní výlevka – opotřebovaný stav

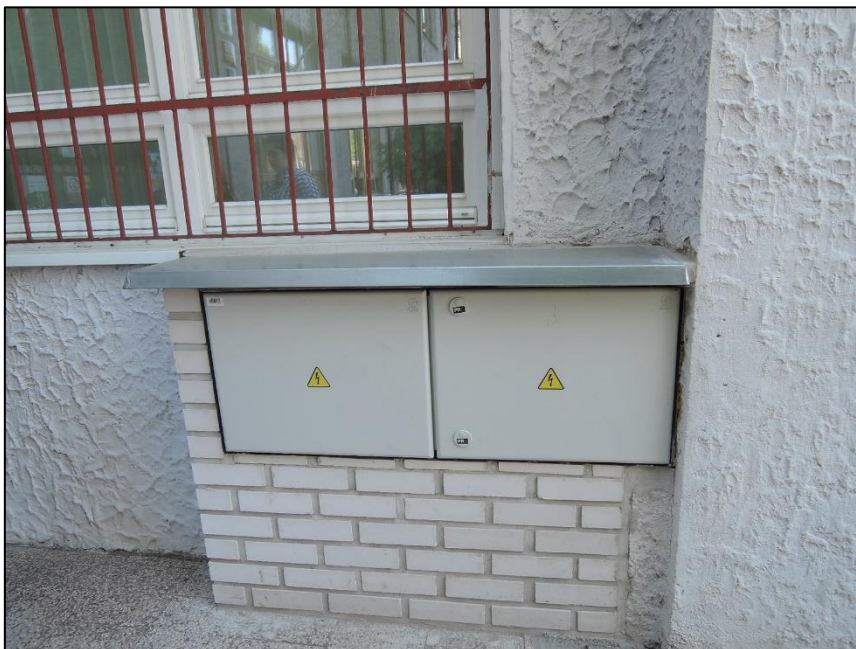
Foto č. 1 – Přípojka, pojistková skříň PRE

Zajištění elektrické energie je z distribučního rozvodu NN – 0,4 kV distributora PREdi. Napojení je provedeno ze zapuštěné pojistkové skříně, která je osazena na ve fasádě budovy v blízkosti hlavního vchodu. Tato pojistková skříň je přístupná z veřejného prostoru. Z této skříně je vedeno zemní kabelové vedení do hlavního rozvaděče. Toto připojení je ve vyhovujícím stavu.

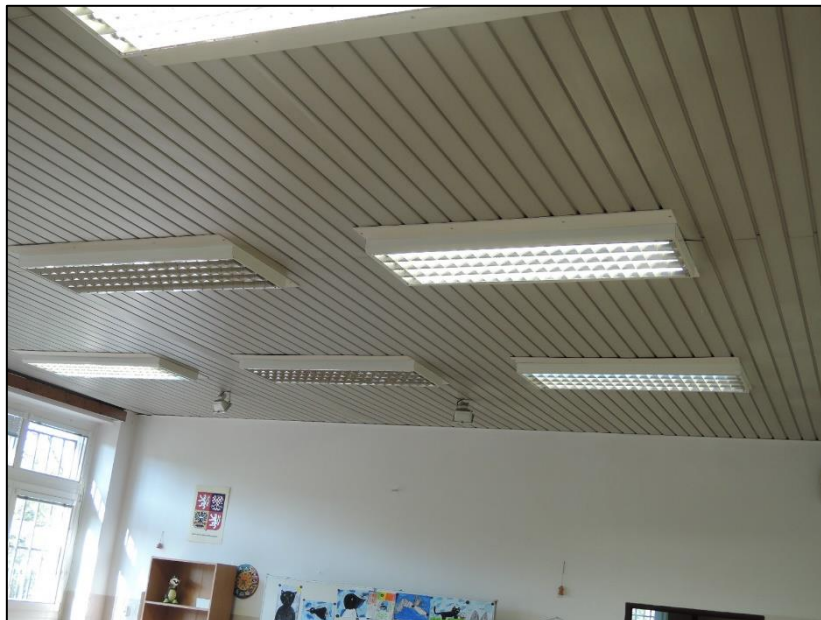
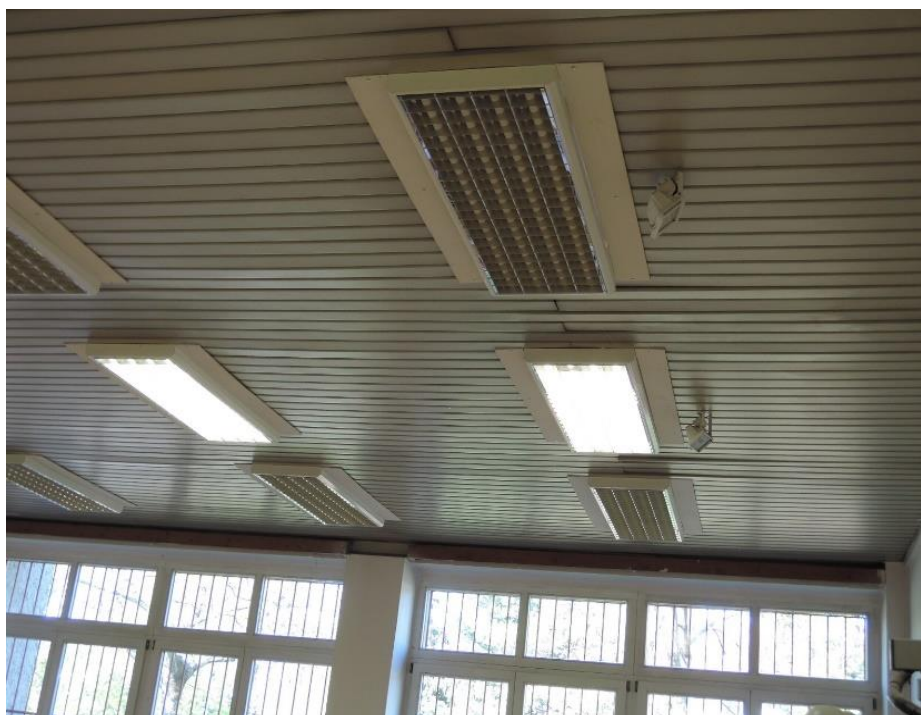
Foto č.9 – umělé osvětlení ve třídě

osvětlení dostatečná. V některých třídách jsou osazena svítidla pro přisvětlení tabule – zářivky s asymetrickou vyzařovací charakteristikou. V těchto třídách je osvětlení vyhovující. Ve zbylých 20% tříd jsou svítidla stará a často poškozená. Tato svítidla jsou napojena na původní kabelové rozvody – dvou vodičové kabely s hliníkovým jádrem.

Na základě zjištění stavu jednotlivých částí elektroinstalace doporučujeme kompletní rekonstrukci následujících částí, dle výše popsaného stavu: Hlavní rozvaděč, podružné a patrové rozvaděče, kabelové rozvody hlavních napájecích kabelů z hlavního rozvaděče k podružným a patrovým rozvaděčům, Horizontální kabelové rozvody pro jednotlivé okruhy silnoproudé elektroinstalace Osvětlení chodeb, šaten, WC, technických prostor, suterénu, tělocvičny.

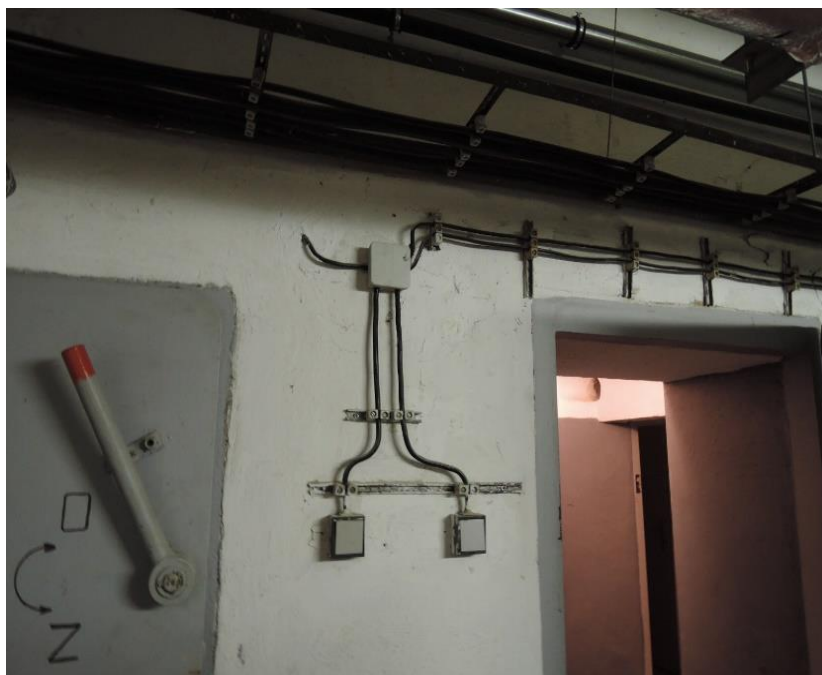
Foto č. 15 – Kabelový rozvod v suterénu

Hlavní napájecí kabelové rozvody pro patrové rozvaděče – napájecí kabelové vedení k podružným a patrovým rozvaděčům jsou původní hliníkové kabely čtyřžilové.. Horizontální kabelové rozvody světelných a zásuvkových okruhů jsou převážně plastovými kabely s hliníkovými jádry a dvoužilové. Pouze některé vývody jsou s měděnými jádry. Kabely jsou uloženy pod omítkou a v prostoru nad podhledem v chodbách i ve třídách. 90% kabeláže je dvoužilová, v technických prostorách je uložení kabelů na povrchu – na kabelových rostech eventuálně na příchýtkách. V tělocvičně jsou kabely uloženy v plastových lištách. Dle původního projektu elektroinstalace jsou napájecí kabely čtyřvodičové a horizontální rozvody světelných i zásuvkových rozvodů jsou dvouvodičové. Pro PC třídu jsou provedeny zásuvkové rozvody nově, též ve výměňkové stanici jsou kabelové rozvody 10 let – měděnými kabely a tří (pět) žilové. Kabelové rozvody v kuchyni a jídelně jsou provedeny nově před rokem kabely ve třívodičovém a pětivodičovém provedení. Uložení kabelů je převážně pod omítkou.

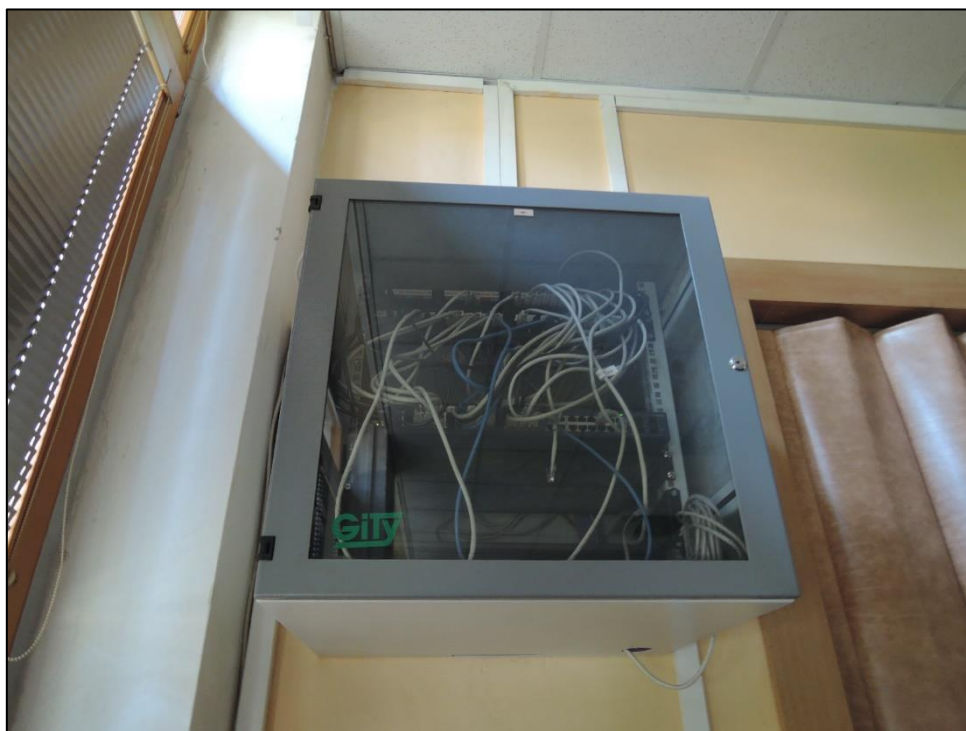
Foto č. 23 Datový rozvaděč

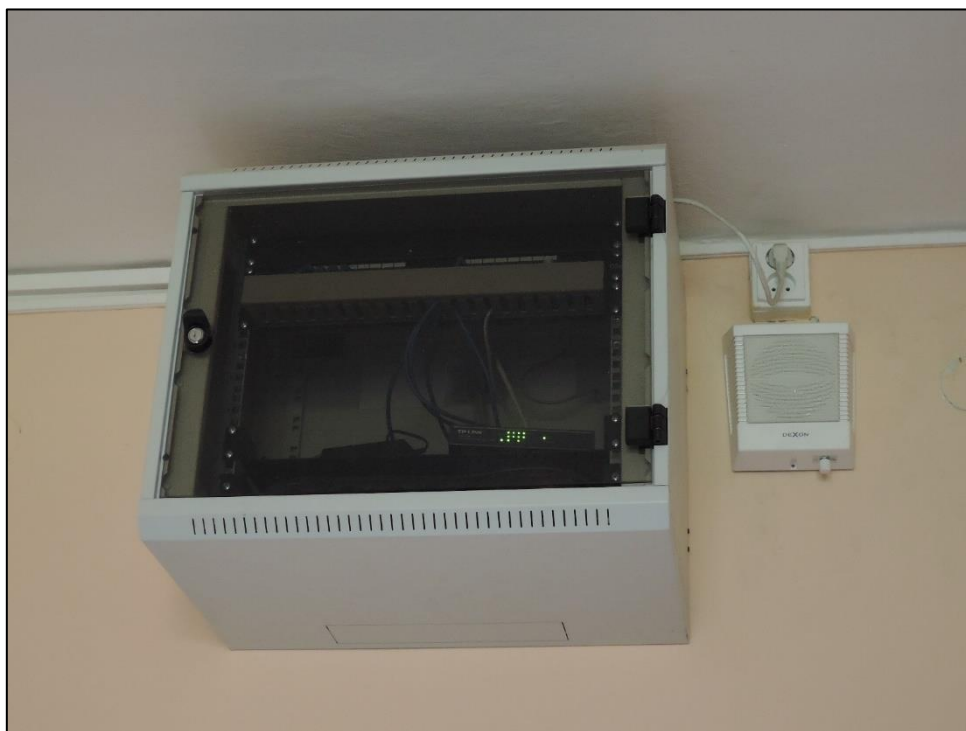
Foto č. 25 – Datový rozvaděč a reproduktor rozhlasu

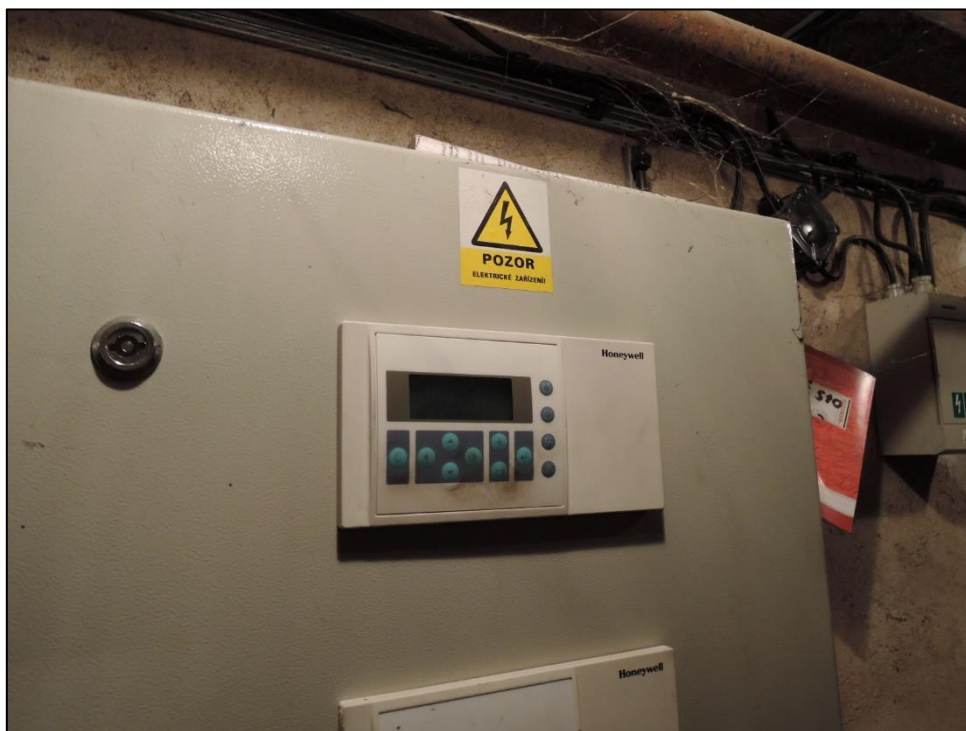
Foto č. 27 – Regulace

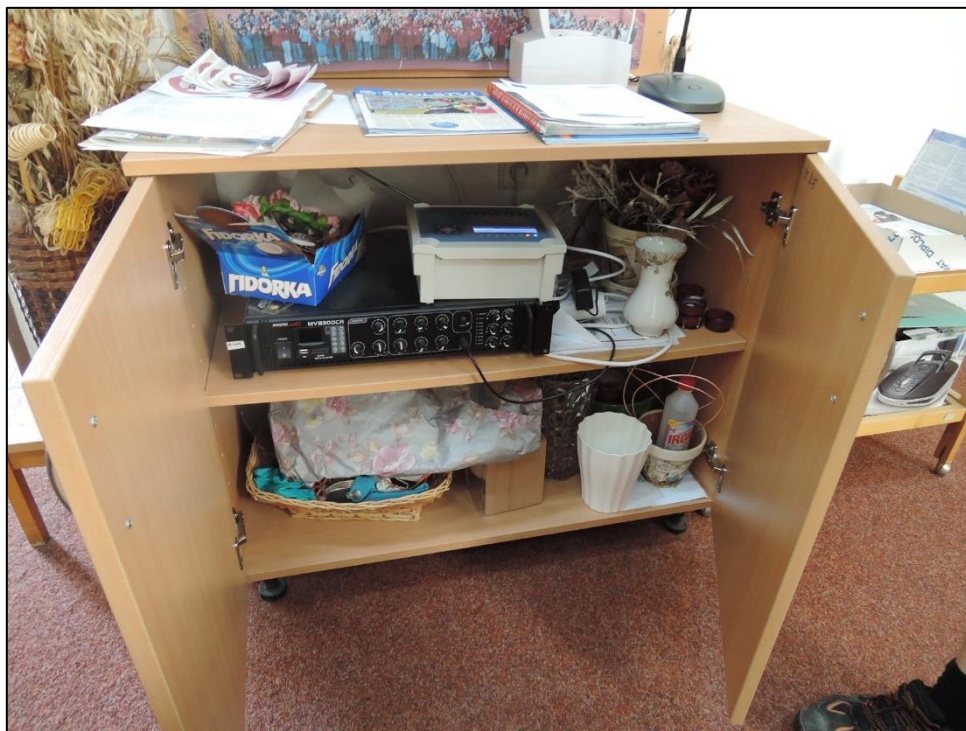
Foto č. 28 – Zesilovač rozhlasu

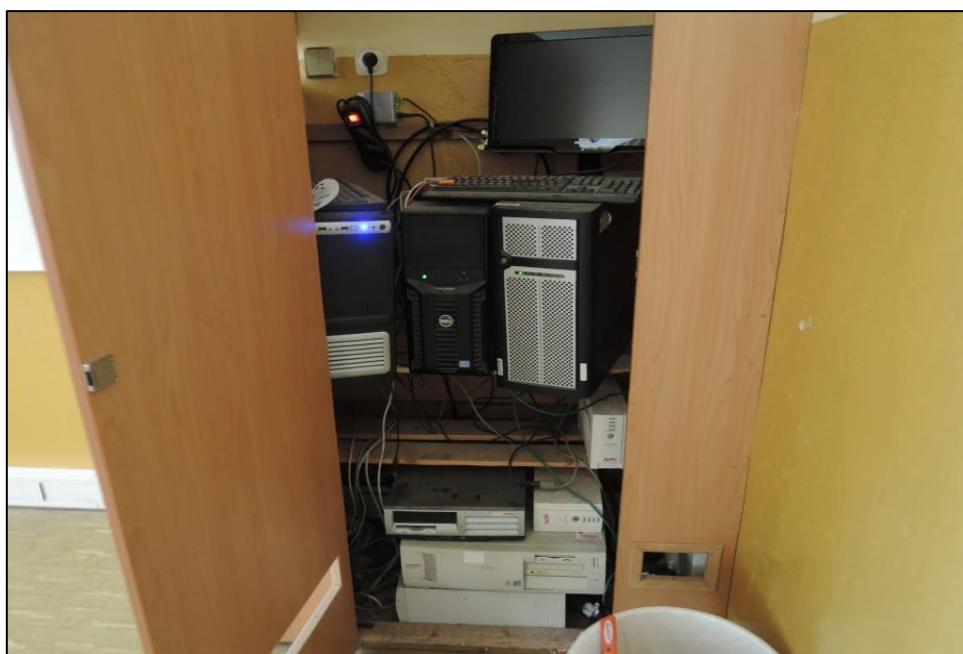
Foto č. 29 – Server

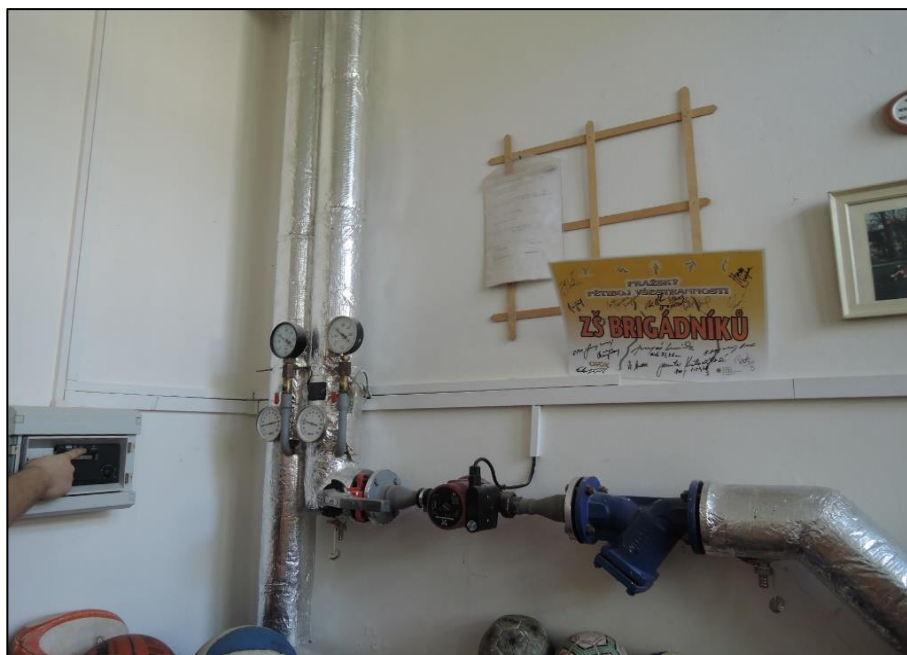
Foto č.31 – Měření a regulace
